### Ⅲ 地質・土壌関係

橋 本 与 良<sup>(1)</sup>  
木 立 正 嗣<sup>(2)</sup>

昭和28年6月26日に起つたこの地方の大水害に対する総合調査の一翼として、地質、土壌関係部門を担当して9月12～14日の3日間現地調査を行つた。調査期間が短かつたためにきわめて皮相な観察をなしたにとどまつたが、一応調査結果を取り纏め報告する。

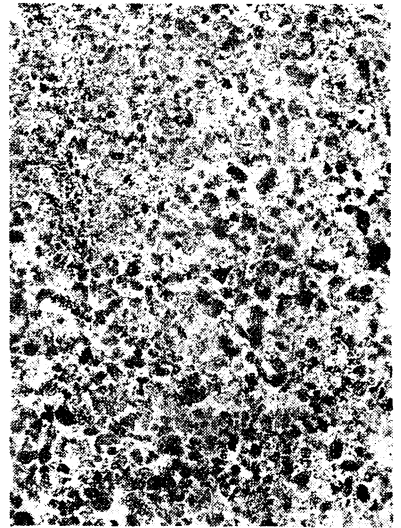
写真1 赤色土の顕微鏡写真

写真1は、赤色土のC層の顕微鏡写真であるが、その鉱物組成は石英、風化した長石類、泥岩片、絹雲母、多少の凝灰様物質などがみられ、これが赤色の膠状物質で汚染されている。このような鉱物組成で、含まれる岩片等の種類および様相からも、この層を構成する母質物が単一母岩の風化生成物でないことが判定される。

Phot. 1 Microscopic constituent  
of red soil. ×50  
(quartz, sericite, feldspars,  
mudstone etc.)

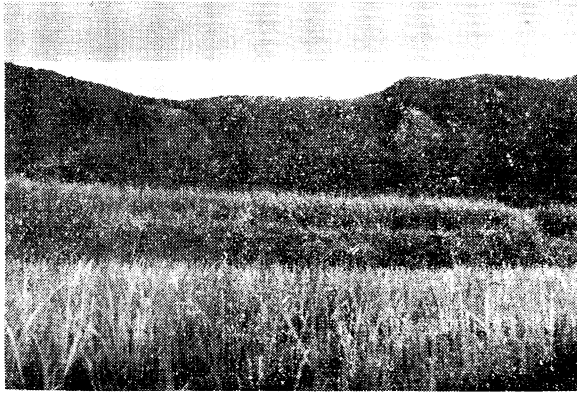
写真 2 裏門司松林の崩落

裏門司に面する斜面は、標高 150~200 m 附近の山腹部に表層剝離や地這り的な崩壊が多い。この種の崩落を起しているところはほとんどが赤色土の箇所であつて、規模は小さいが裏門司地区のほとんど全域にわたっている（写真 2, 3 参照）。

Phot. 2 Landslide of red soil. (Uramoji)

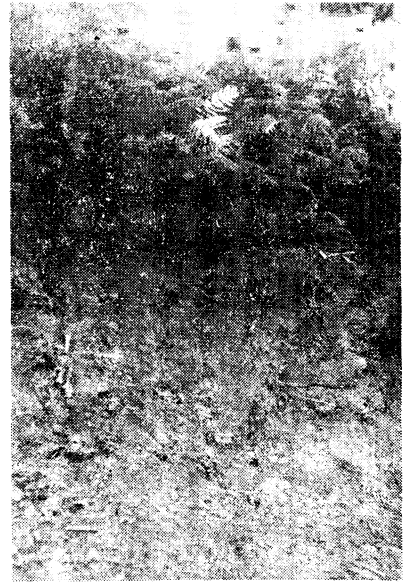
写真 3 赤色土の崩落 (白木沢上流)

Phot. 3 Slide slope of red soil.  
(Riv. Siraki)

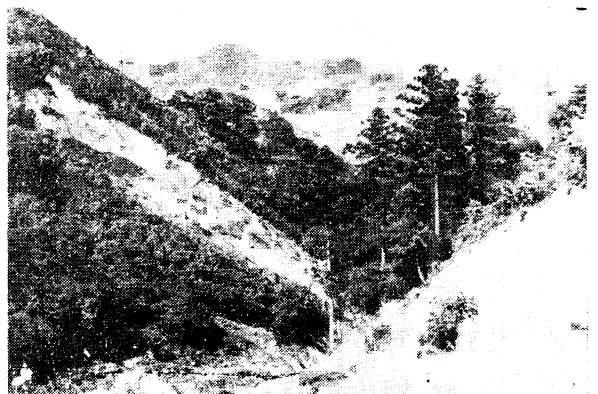
写真 4 清滝上流の崩壊

前に記述したように、この地域の地質はきわめて複雑で基岩の種類が異なり、褶曲もはなはだしく、花崗岩類の侵入および断層等で生じた破碎部が各所にある。このような基盤の脆弱化が基因となっている崩壊や、清滝沢のように花崗岩と凝灰岩の接触部に谷が発達している場合には、破碎部を強く侵蝕しているとともに谷斜面の崩壊を誘発している場合などがある (写真 4 参照)。

Phot. 4 Gulley erosion of Kiyotaki.

一方、この地域の地形は複雑で谷密度も大きいので、沢の合流点下の狭隘な部分で上方から流下した土石は一時的に堰きとめられ、ある程度集積してから堰きとめ箇所 の破壊によつて突発的に山津波の様相で流下したと考えられる場合がかなり多い（写真 4 参照）。

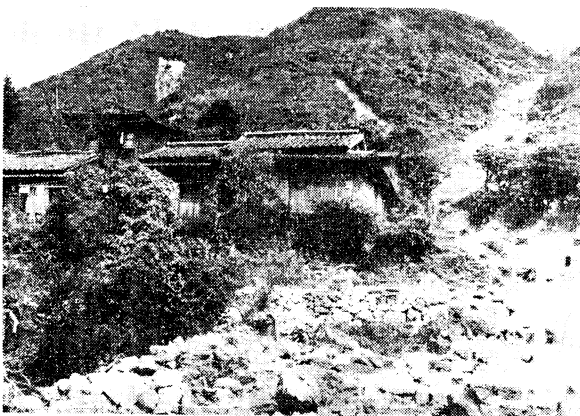
写真 5 葛葉川の崩壊

このような堰止め現象を起す箇所の下方には、普通一直線に近い谷筋がみられ、溪床面は基

岩が露呈して、堰止め箇所とともに土石の堆積を欠いている（写真 5 参照）。

Phot. 5 Erosion of Riv. Kuzuha.

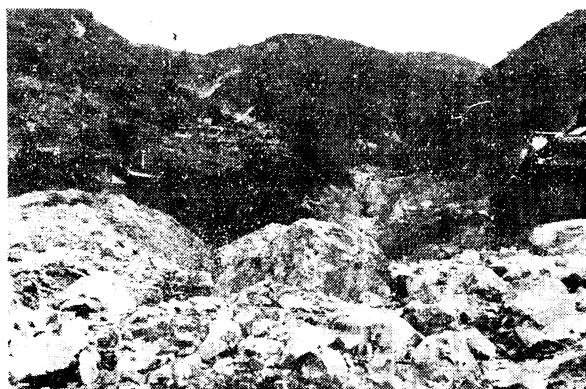
これらの流下した土石流は、下位の扇状地で分岐し、小さな地形、樹木群、地物等の障碍物の影響によつて容易に流路を変え、あるいは堆積して人家に被害をおよぼしている（写真 6 参照）。

写真 6 葛葉川の崩壊と転石  
Phot. 6 Erosion of Riv. Kuzuha.
