### 3. 森林の豪雨性山崩への影響

四 手 井 綱 英<sup>(1)</sup>

椋 山 徳 治<sup>(2)</sup>

Tsunahide SHIDEI, and Tokuji KASHIYAMA : Forest Influences upon Landslides.

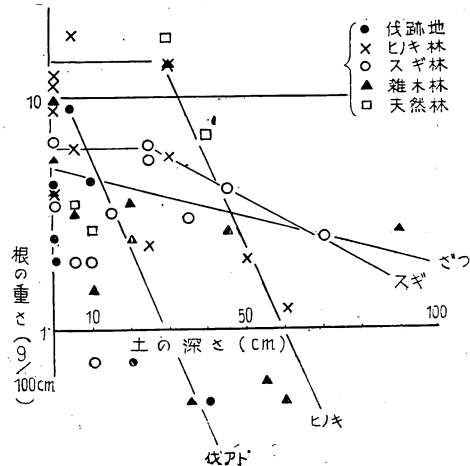
第 1 図

すなわち、森林のもつ山崩防止機能はいずれにしてもその大きさに限度をもっていることなのである。そこで森林の山崩阻止作用は根系の分布する土層以下に及ばなくなるので、筆者は根の Network および杭作用の及ぶ範囲を知る目的で、土壌採取円筒（断面 100cm<sup>2</sup> 深さ 4cm）で地表面より深さ別に採土し、その中へはいる樹根の生重量を測定して樹種、林相別の根の深さに対する減少度を調査してみた。測定回数が非常に少なく、この結果を高野国有林の根系の分布の代表値とはできぬが、一応の傾向がうかがえるものと考えて図示したのが第1図である。本図は樹種別に測定した土の深さ別の根の量を図示し、その最大値を直線でむすんだものであるが、この図によると、伐跡地や新植地の根の分布は浅く、表面には多いが、下層に深くは及んでいない。ヒノキ壮令林では表層から 20～30cm の深さまでは多く、その下部では

急に減少し、スギ壮令林では表層の根量はヒノキほど多くはないがかなり下層まで及び、雑木のワイ林では表土にはさほど多くはないが最も深くまで根がはいっていることが認められる。天然林では根が太いので、測定できなかつたが表面より3, 40cm 以下から太い根がかなりの深部まではいっているようであつた。またこれには書かなかつたが、尾根のアカマツ、ツガの天然生林には菌糸網層が表面にあつく出ている、アカマツでは、太い根がその下部から下にかかなり深くまで侵入しているのがみとめられた。

この結果で、伐採跡地、スギ、ヒノキ壮令林天然林と順次、根の密度や分布の深さが増しているのは、前掲の第2, 3, 4表の山崩発生の傾向とよく一致しており、森林の山崩阻止機能が根の密度と深さへの分布に関係があることを示しているようである。

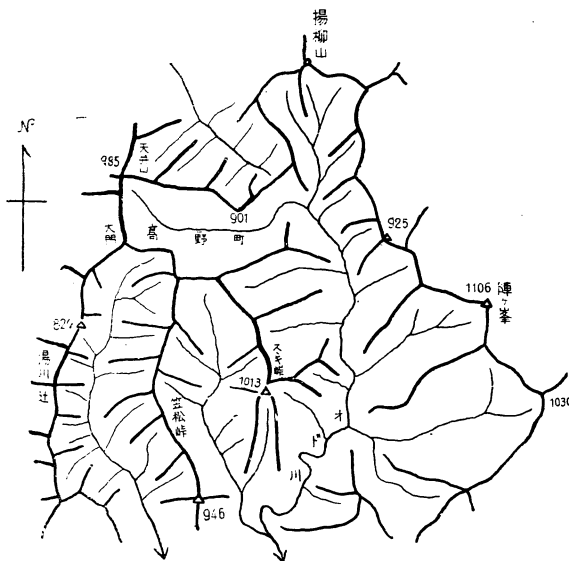
第 3 図

高野山地帯は地層がかなり褶曲しているが、一般的にいうと、北に傾斜した地層をもつようであつて、この「地スベリ崩壊」で気付いた点は、北斜面に山崩の発生が多く、南斜面には少ないことであつた。特にこの傾向の顕著なのは御殿川沿いの国有林24~25林班で、営林署の調査による山崩位置図から拾うと、山崩箇所数は南面9に対し北面23であり、北面の23箇所中には前記の3個の大崩壊を全部ふくんでいるのである。

地図上で調査すると第3図のように、高野国有林の東西に流れる各支流はほとんどすべて、溪谷部の北側に片よつて流れており、山崩の少ない南面傾斜の方が、山崩の多い北斜面より急斜であることを示している。

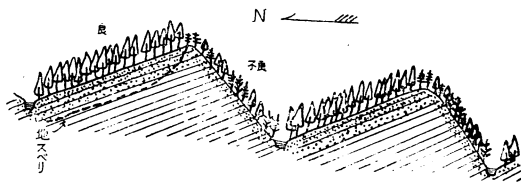
第 4 図

さらに興味のあることは、南斜面と北斜面とにおいて林木の生育、成立樹種に判然とした差が認められることである。すなわち南面急斜地は、植栽木のスギ、ヒノキともに比較的成長悪く林内にアカマツ、モミ、コウヤマキ等の侵入が多いのが目立つのに反し、北面緩斜地は植栽木の成長が良好で他樹種の侵入がほとんど認められないのである。

すなわち、山崩の多い斜面は順層で、緩斜で、良好な林分をもち、山崩の少ない斜面は逆層で、急斜で、不良な林分をもっていることになる。

高野団地にはこのような地質的な原因から「地スベリ崩壊」が一つの重要な因子としてはいつてきているのであるが、地スベリ崩壊は一般に深度の大きなものが多いのであるから、この地質的な原因を考慮せずに一見すると、森林の有無とは関係なく、むしろ、良好な森林地帯に大崩壊が起つていることになり、山崩れに対する森林の防止効果をうたがうことに

なるであろう。順層面は表土も厚く、緩斜で、水分状態もよいため、林木の生育が良くなるものであろうが、この地層はまた地スベリに対しはなはだ危険なのである。

高野国有林においては、地層の傾斜は保全上のみならず、森林施業上も重要な因子として考慮すべきであろう。

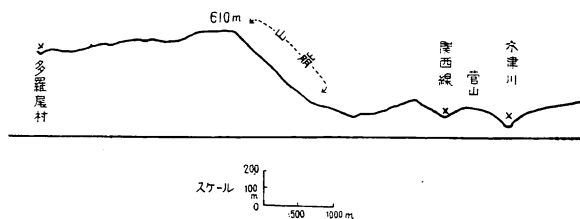
第 5 図

土砂の流出量は著しく大で木津川沿岸はこのためひどく水害をうけたのだが、この地域でも主として凹地形の集水する箇所が最も多く崩れている。なお、この地区は地形図あるいは第 5 図に示した縦断面図でもわかるように、木津川にそつて細長く断層帯の急斜地が連続していて、この急斜面にのみ崩壊が集中している。この急斜面の崩壊よりでた土が木津川沿いの緩斜地に堆積して、多くの田畑、家屋を埋没したのであり、地形の急シユンと林地のセキアクが水害を著しく増大したことがわかる。
