## 30年経過した木造住宅における鉄釘の劣化調査

Hiroto IMAMURA, Noriyuki KANAYA, Jun TAKAGI, Akio ÔKURO,  
Hitoshi KARASAWA and Yasuto CHIBA : Deterioration of  
Nails in 30-Year Served Wooden Houses

**要 旨**：昭和 27 年に建設され 30 年経過した 3 戸の横浜市営住宅において鉄釘の劣化状態を調査した。対象とした家屋は約 35m<sup>2</sup> の木造平家建である。釘の劣化度の評価は目視により劣化度の大きさに順に 5～1 とした。屋根はセメントがわらぶきであり、かわらの下は部分的な補修が施され、また局所的にはこけらに損傷がみられた。しかし、かわら棧における釘の劣化は全体としてあまり進んでいない。和室において、たたみ下地と根太を接合する釘の劣化度の分布を調べた結果、3 室のうち 2 室では、縁側から内部に向かうにしたがって、釘の劣化度は大きくなる。浴室に隣接する台所の床はすでに更新されていたことから、釘の劣化も著しく進んでいたものと思われる。流し台に接する内壁における釘の劣化も進んでいた。玄関は台所と便所の間に位置し、その床の釘は比較的劣化が少ない。便所の内壁における釘はかなり劣化が進んでいる。外壁の下見板における釘は、調査した箇所のほとんどについて、上部より下部へと劣化度が大きくなる。また妻壁上部のみにあるモルタル塗り壁の下地における釘は、下見板上部の釘より劣化が進んでいる。

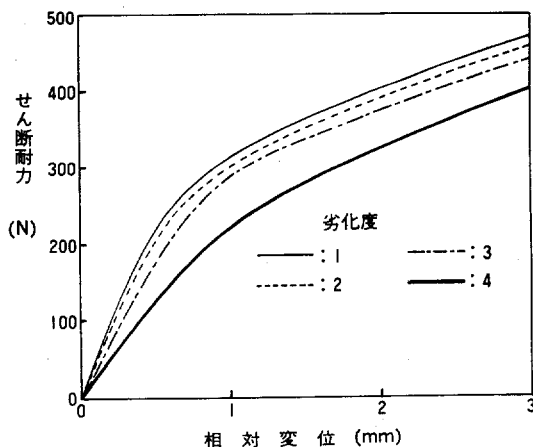
図4. 釘 (N32) のせん断耐力

る釘について、せん断試験を行った。図3に示すようにベイツガを母材 (70×120×26 mm) にし、両側面に12 mm 合板 (70×120 mm) を釘で接合し、1面せん断の試験体を作成した。釘は劣化度2, 3および4のものを用いた。劣化度5の釘は劣化が著しく、再び打つことができないため使用できなかった。また劣化度1は新しい釘 (N32, 直径1.83 mm) を用いた。1試験体には片面4本、合計8本の同じ劣化度の釘を、1.5 mm のドリル穴をあけたのち打ちこんだ。釘1本当たりのせん断耐力の相対変位に対する関係を図4に示す。Morris<sup>4)</sup> は相対変位  $\delta$  (mm),

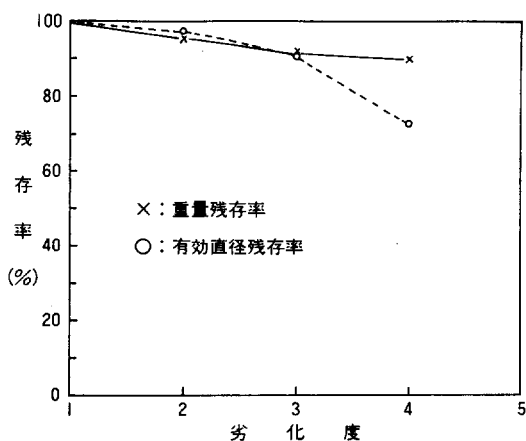
図5. 釘 (N32) の残存率と劣化度

この式を用い、図4に示した曲線から  $\delta = 0.6$  mm における  $K$  を求め、 $d$  を算出し有効直径とした。劣化度1の釘は直径1.83 mm であるが、(2) 式で求めた  $d$  は1.85 mm となり、よい一致を示している。このようにして劣化度2, 3および4の有効直径を求め、劣化度1の釘の直径に対する比率を残存率として示すと図5のようになる。また同図には、せん断試験後測定した釘の重量を求め、劣化度1の釘の重量

に対する比率を重量残存率として示した。これらの図から、本調査で用いた劣化度は、重量残存率とはほぼ直線関係にあるが、有効直径の残存率とは直線関係でないことがわかる。とくに劣化度4において有効直径の残存率は大きく低下している。これは、目視による釘径の減少から劣化度4と評価をしても、釘がさびで覆われているため、せん断耐力に有効な直径はかなり減少していることを表している。

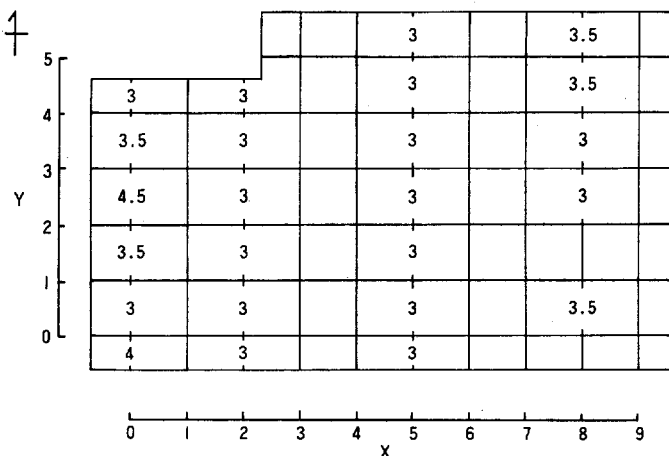
図6. 屋根のかわら棧における釘の劣化状態（276号）

屋根はセメントがわらをすべて除去し、こけら（スギ、6～12×25×0.1 cm）の腐朽状態を調べた。すでに補修された部分もあり、またこけらおよび野地板（スギ、幅12 cm、厚さ1 cm）に穴がある箇所もあった。かわら棧は屋根の南面において長さ方向を東西にして10本、北面では場所により10本あるいは15本並んでいる。釘はX軸方向が0, 2, 5および8の位置におけるかわら棧から採取し評価した。図6にその平均値を示す。釘の劣化はX=0および8でやや進んでいる箇所があるが、原因は雨もりによるものと思われる。全体としては、釘の劣化度は大きくない。

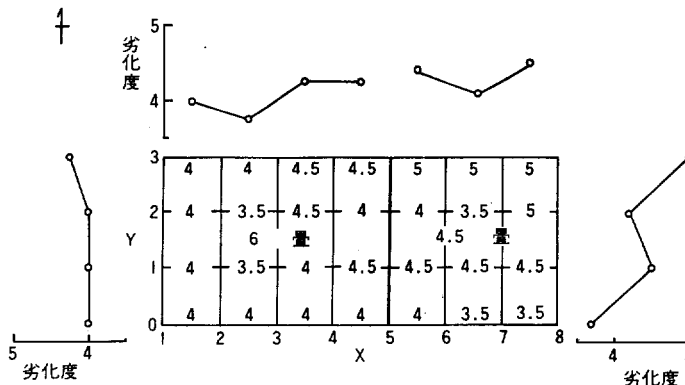
図7. 和室床板における釘の劣化状態（280号）

たたみ下地である荒床板 (スギ) と根太 (スギ) を接合する釘の劣化度 (平均値) の分布を図 7 および図 8 に示す。280 号における 4.5 畳間では南側から北側の台所に近づくにしたがって劣化度は大きくなる。また 281 号の 6 畳間においても便所、玄関側に近づくほど劣化度は大きくなる。これらは検定の結果 5% 水準で有意であるが、280 号および 281 号におけるこれら以外については X および Y 軸方向のいずれについても劣化度に有意差はみられない。なお 280 号では南面の布基礎

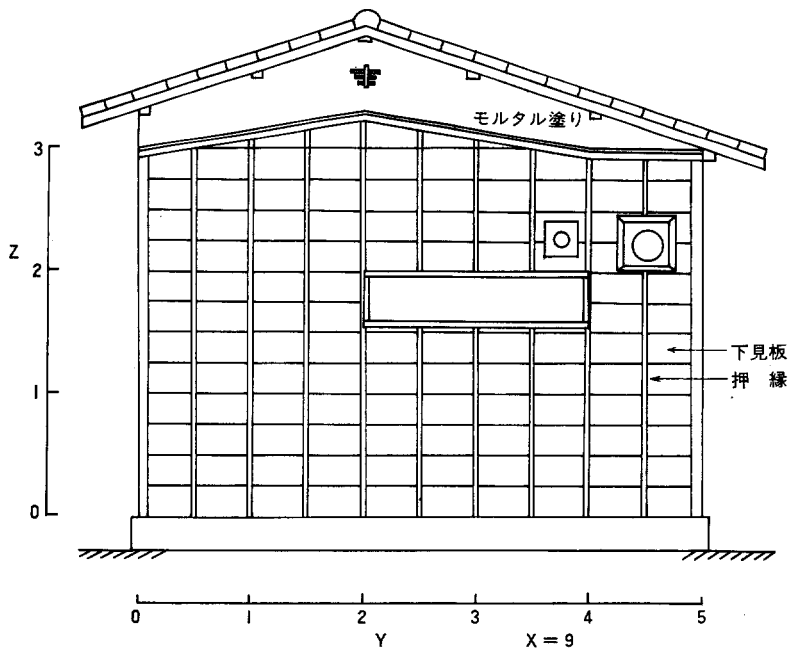
図9. 東側妻壁

外壁ではスギの下見板をとめる押縁をはずし、押縁で覆われていた下見板の釘を調べた。東側の妻壁は図 9 に示すとおり、窓、煙突口および換気扇取付口を備えているが、外壁として広い面積での釘の劣化度の分布がみられた。なお、土台との境に雨押えはない。図 10 および図 11 に示すように、釘の劣化度は南北 (Y 軸) 方向に沿った各測定位置において上部から下部になるにしたがって大きくなっている。この傾向は南面の外壁の東寄り (図 12)、西寄り (図 13) および北面の外壁の西寄り (図 14) においてもうかがえる。また X 軸方向あるいは Y 軸方向での釘の劣化度は東側の外壁を除き、かどの部分において大きくなっている。調査の範囲ではとくに北西角における劣化が著しい。なお、妻壁上部のモルタル塗りの部分については、モルタル (厚さ 1.7 cm) の下地板 (スギ) を接合している釘を調べたが、劣化度は 4 であり、下見板の上部における値より大きい。
