# 木造家屋の外壁における釘の 劣化からみた木材の劣化環境

Hiroto IMAMURA, Makoto KIGUCHI and Akio ÔKURO: The Deteriorating  
Circumstances of Wood Viewed from the Deterioration  
of Nails in the Exterior Wall of Wooden Houses.

**要 旨**：木造家屋の外壁に使用された釘の劣化は、家屋の耐久性と密接な関係があり、釘の劣化を調査し研究することは、家屋の耐久性向上のために意義のあることである。この報告は、関東地方を中心とした数多くの木造家屋の外壁における釘とその付近の木材の劣化状況を調査し、関連の実験を行った結果をまとめたものである。釘の劣化程度は、目視による5段階法によった。この劣化度は釘のさび量およびせん断力から求めた釘の有効直径と関係づけられた。モルタル塗り外壁は木材と釘を壁内に密閉するため、耐久性がしばしば問題となる。モルタル塗り壁内部では釘の劣化度から木材の腐朽の有無を判断できる事例がみられた。釘接合部の劣化は、釘の劣化と木材の劣化によるが、材料を限れば密閉した状態で劣化させた接合部のせん断力は、釘のさび量とその接合部の変位の関数で表せる。モルタル塗り外壁における釘の劣化度は経過年数の対数と直線関係にある。この関係を利用して木材の腐朽発生の危険性を推定できる。下見板張り外壁の釘の劣化は、家屋周辺の環境の影響を受けやすい。

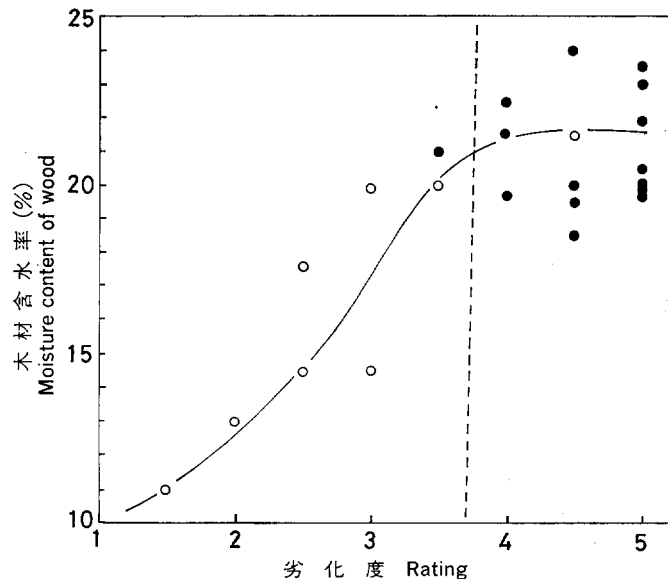
34 年経過した旧米軍海浜住宅において、モルタル塗り壁内の木材における目視による腐朽の有無、含水率および釘 (長さ 50 mm) の劣化度を調査し、統計的方法の一つである判別関数の概念を応用し、木材含水率 (W) と釘の劣化度 (D) からその箇所の木材の腐朽 (蟻害を含む) の有無がどの程度判別できるかを試みた<sup>4)</sup>。木材の含水率と釘の劣化度の関係は Fig. 8 のようになり、図中の白丸は木材が健全、黒丸は腐朽を表す。判別関数  $Z_{WD}$  は次のようになる。

$Z_{WD}$  が正のとき木材は健全、負のときは腐朽を表す。この式による誤判別の確率は 10.9% である。図中の点線は  $Z_{WD}$  を表し、点線の右側では木材が腐朽していることになる。この点線を見ると、釘の劣化度の軸に垂直に近く、釘の劣化度による判別関数のみでも判別できそうである。この場合  $Z_D$  は  $D = 3.75$  で

Fig. 8. 木材含水率と釘の劣化度  
Relationship between the moisture content of wood and the rating of nails.

○：木材に腐朽なし Wood without decay.  
●：木材に腐朽あり Wood with decay.

ロになり、誤判別の確率は含水率を含めたときと同じ 10.9% である。これを同じ敷地内にある経過年数とタイプが同じ住宅で求めた釘の劣化度と腐朽の有無の関係について確かめてみると、全体の測定数 35 の 14.3% が誤った判定となった。この住宅のデータを用いて  $Z_0$  を求めると、釘の劣化度 3.98 が判別の基準となり、誤判別の確率は 6.7% となる。したがって劣化度 4 を基準としてよいであろう。釘の劣化度と木材の腐朽の有無の関係は、建物の経過年数にも当然依存するが、モルタル塗り壁では密接な関係にあるといえる。なお誤判別の確率は 23.6% と高くなるが、木材の含水率のみの判別関数によれば 19% が基準となり、従来から腐朽、蟻害の発生すると言われていた約 20% に近い妥当な値となっている。

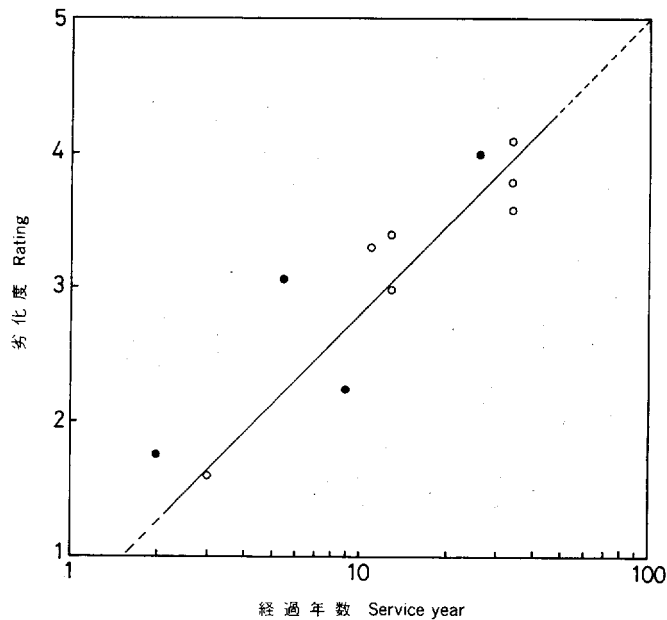
Fig. 25. モルタル塗り壁における釘の劣化度の経年変化  
Relationship between the rating of the nail in the exterior wall covered with lath-mortar and years of service.

ここで劣化度を評価した釘は、すべて布基礎上端から高さ1 m以下の場所から採取したものである。Table 3 に劣化度ごとの釘の本数を各経過年数について示す。経過年数の対数値に対し劣化度の平均値をプロットすると Fig. 25 のようになる。この関係式は次のとおりである。

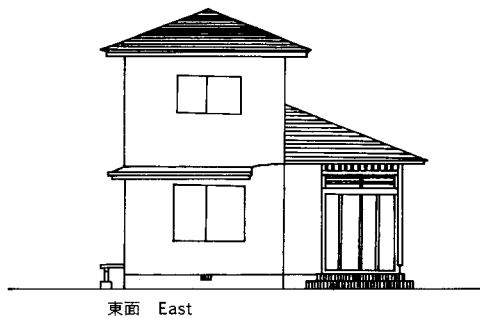
Fig. 26. 立面図 (名古屋市)  
Elevation (Nagoya City).

部分に入っていた。北側の1階の屋根から雨水がこのクラックから壁内に浸入したものと考えられ、クラックの下部 (Fig. 27 の右端) の釘が著しく劣化し、木材も腐朽に近い状態がみられた。また Fig. 26 の2階の窓のアルミサッシの下枠の中央部分に水抜きがあり、ここからの水がモルタル内に浸入した跡がみられ、Fig. 27 のようにこの部分の劣化度が大きくなっている。この部分を詳しくみると Fig. 28 に示すように、1階のひさし上端から2階の窓にかけて釘の劣化度と合板の含水率が上昇している。調査によればこの外にもクラックから雨水が浸入し、内部が著しく劣化している例が多い。一般に建物の角部はクラックが入りやすいうえ、雨どいがあるため雨水が浸入し、構造上重要な柱まで腐朽させることになる。

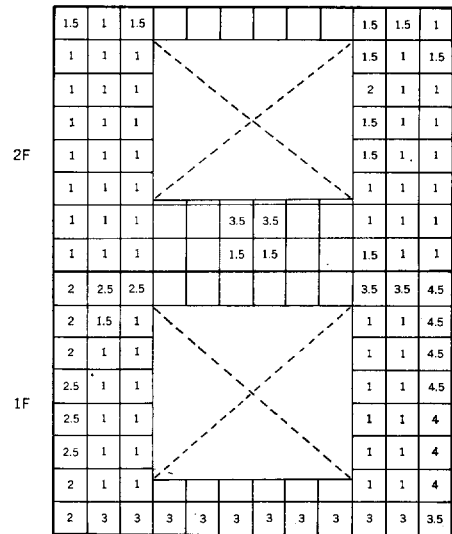
Fig. 27. 東壁における釘の劣化度の分布  
Distribution of the rating of the nail in the eastern wall.

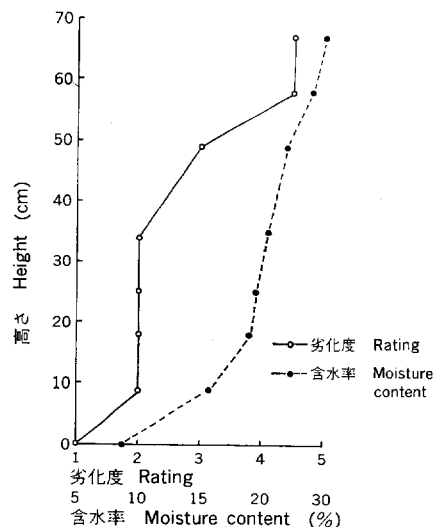
Fig. 28. 窓下における釘の劣化度と  
合板の含水率  
Ratings of the nail and the  
moisture content of plywood  
under the window.

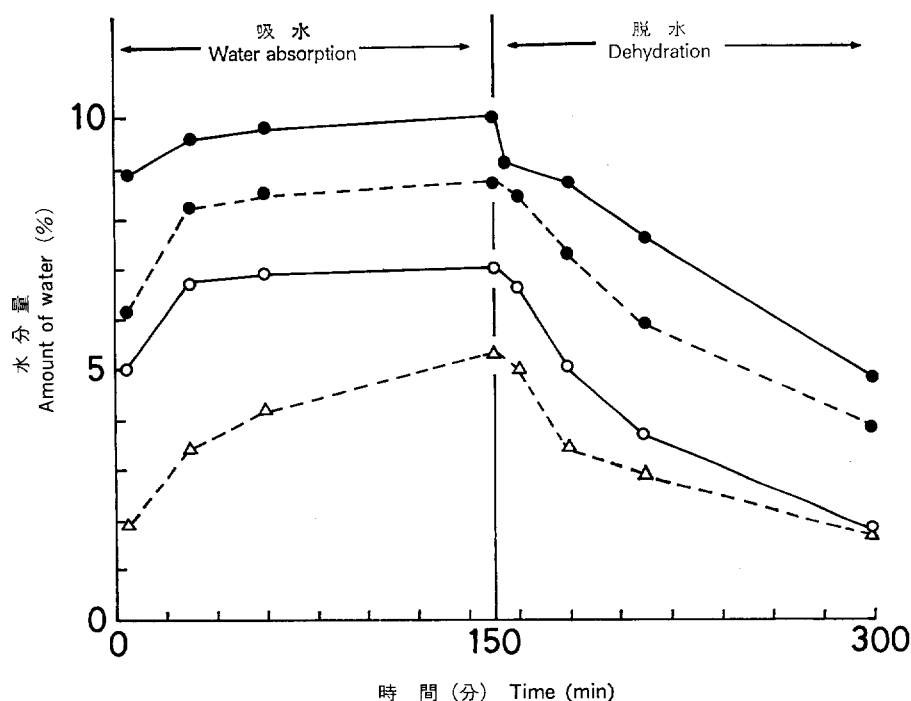
5年半経過した展示ハウス(小金井市)の例で、北西角の北面、NW(N)の下部の釘の劣化度が3.9であり、西面NW(W)の下部で1.8であった。外部環境は両者に大きな差がないが、北面ではモルタル下地のルーフィングペーパーが波うち白い粉末が縞模様になり、水が浸入した形跡がみられた。この建物からモルタル片を採取し、一部は乾燥して含水率を求め(Table 5)、残りで吸水脱水試験を行った(Fig. 29)。吸水は室温で水に浸せきし、脱水は60°Cの乾燥器で乾燥させた。各値は2~5個の試片の平均値である。NW(N)の含水率が3.88%であるのに対しNW(W)は1.84%と低く、吸収率もNW(N)の方が大き

Fig. 29. モルタルの吸水—脱水試験(小金井市)

い。NW (N) の含水率が高いのは、この面に雨が当たった可能性があるが、この部分のモルタルの吸水率が大きいため、内部が乾燥しにくく、釘の劣化が進んだものと考えられる。なお、バルコニーのモルタルの吸水量は小さいが、含水率大きい。これは雨どい下の排水口とモルタルとの取り付け部分から雨水がモルタルの裏面に浸入したためである。ここで得られたモルタル吸水率のばらつきは施工時のものか経年変化によるものかは不明である。また表面からの吸水性は塗膜の性能によっても異なってくるであろう。比較のため、他の住宅におけるモルタルの吸水率、脱水率（平均値）を Fig. 30 に示す。

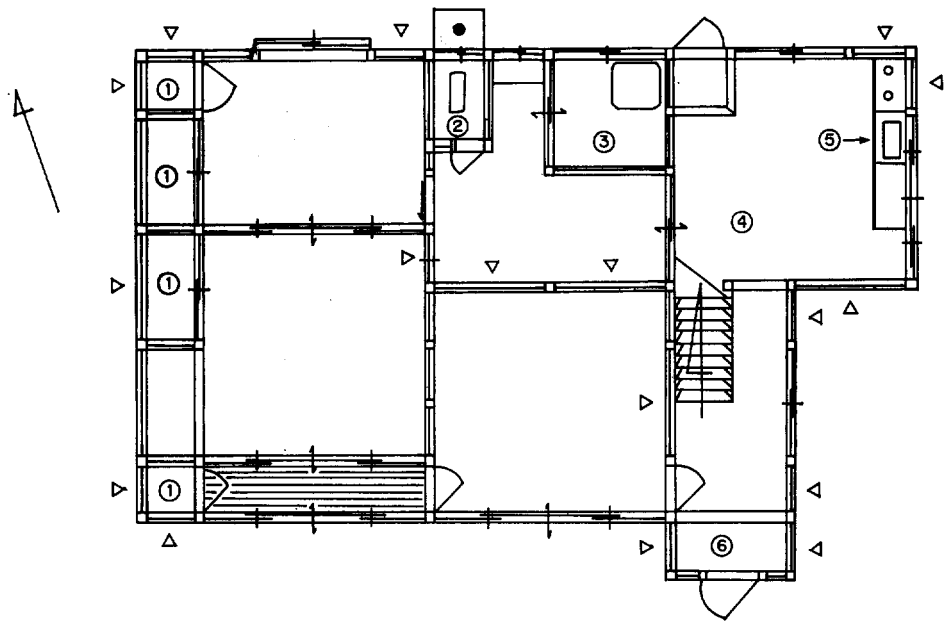
便所および浴室の北側の外壁において釘の劣化が進んでいるのは、常時水を使用する場所に見られる一般的な現象であると考えられる。北側の台所は流しに接していないことが釘の劣化度が低い原因であろう。東壁の台所は流しに接するため平均より若干高い劣化度になっている。西壁は東壁より高い劣化度を示しているが、室内側は床の間や押し入れであり、水の供給は考えられない。他と異なる点は西壁には

Fig. 33. 平面図（谷田部町）  
Floor plan (Yatabe).

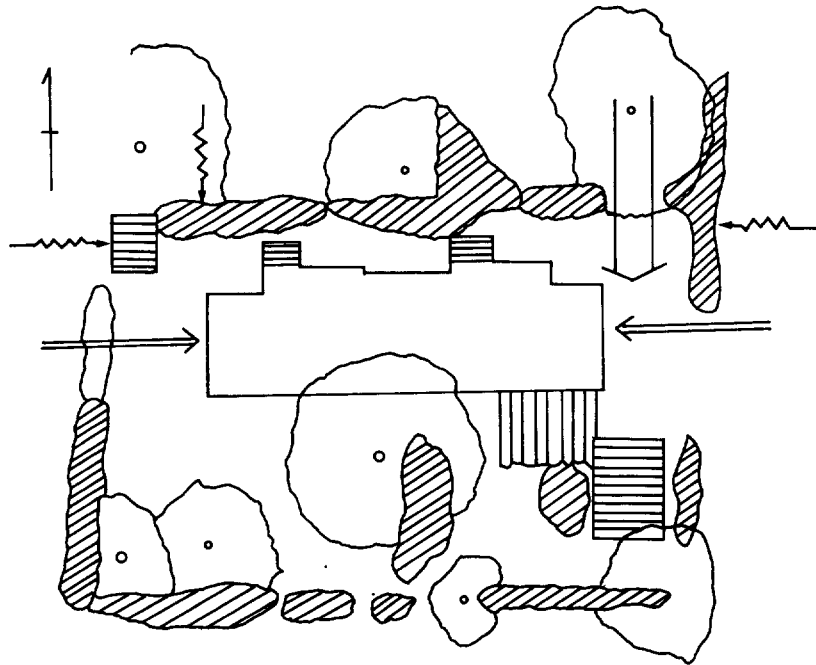
Fig. 35. 植込みと風通しの例 (No.5)

も風を阻止するものとした。したがって、北壁については、これの北側にある植込みが北風の流れを阻止し、壁に沿った所に位置する植込みや小屋が東西方向の風に影響することになる。東壁または西壁については、それぞれの北側および東側または西側の植込みなどが問題となる。Fig. 35 に No. 5 の家屋の周辺の状況を表したものを一例として示す。

下見板張りの外壁の釘の劣化度について調査を行い、家屋周辺の植込みなどについての簡単な類型化と仮定から、植込みなどと釘の劣化度の関係をかなり明確に把握することができた。釘の劣化を外壁の劣化の一部と考えると、北風の日が多い東京では、家屋の北側に地表付近の風の流れを遮るような密な植込みを設けることは外壁の劣化を早めることになる。家屋の北側に近接したブロック塀なども耐久性上好ましくないであろう。また、このことは、鉄鋼モルタル塗り壁についてもあてはまるであろう。

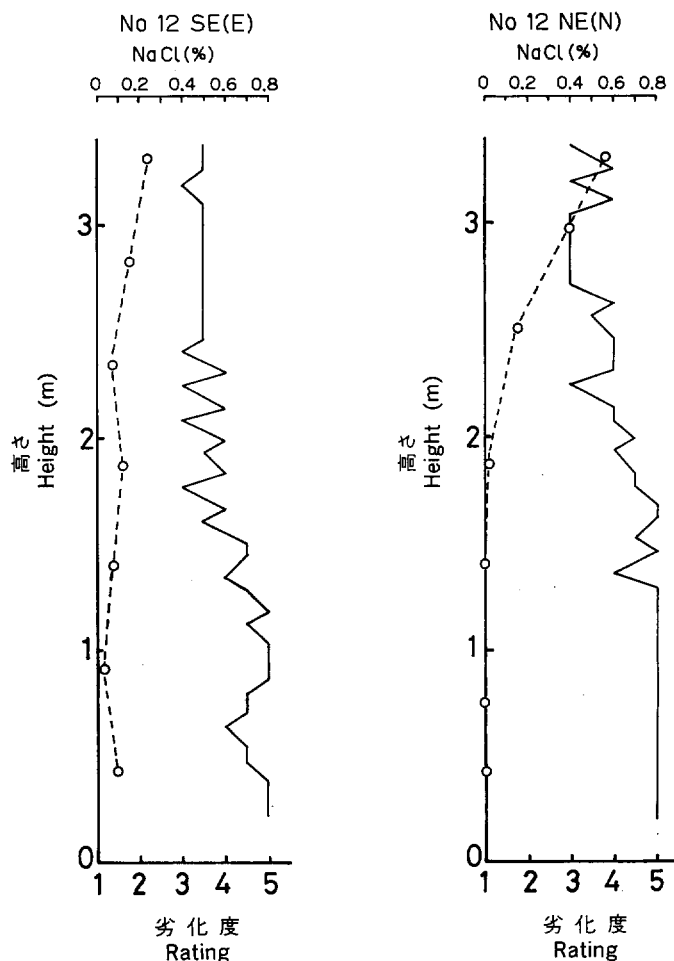
よび南面（S）に比べ変化が少ない。No. 12 S E（E）の塩化物含有量が No. 14 S E（E）より少ないのは、No. 12 の家屋の東側には高い植込みがあるのに対し、No. 14 では東風を遮へいするものがないためと考えられる。南面と北面の壁の上部は東面の上部より塩化物含有量が多い。この理由として東面は妻側で軒の出が小さいため、下見板の最上部（その上はシックイ壁）に直接雨がかかり、外壁表面に付着した海塩粒子が雨水で流し落とされることが考えられる<sup>36)</sup>。南面と北面は軒の出が大きい（48 cm）。このため、上部の下見板は雨がかからず、微細な砂ぼこりが付着し、海塩粒子もこれに含まれているものと思われる。塩化物含有量と、釘の劣化度の関係が比例的でない理由として、下見板のある箇所における塩化物の付着量または浸透量は、他の劣化因子である雨水のかかる頻度と比例関係にないこと、および1枚の下見板でも木粉の採取場所により塩化物含有量に若干のばらつきがあることが考えられる。下見板の心材部と辺材部でも塩化物含有量が異なる。No. 12 の家屋のNE（E）の高さ3 mにおける下見板の辺材部で0.25%、心材部で0.50%である。また塩化物含有量は下見板の厚さ方向でも異なった値を示した。同じ場所の心材部の表半分は0.54%、裏半分で0.45%である。最上部の下見板の心材部で、表半分0.42%、裏半分で0.33%であり、いずれも表側の方が高い値を示す。

Fig. 43. 臨海地帯に建てられた住宅 (No. 12) の下見板の  
食塩含有率 (点線) と釘の劣化度 (実線)

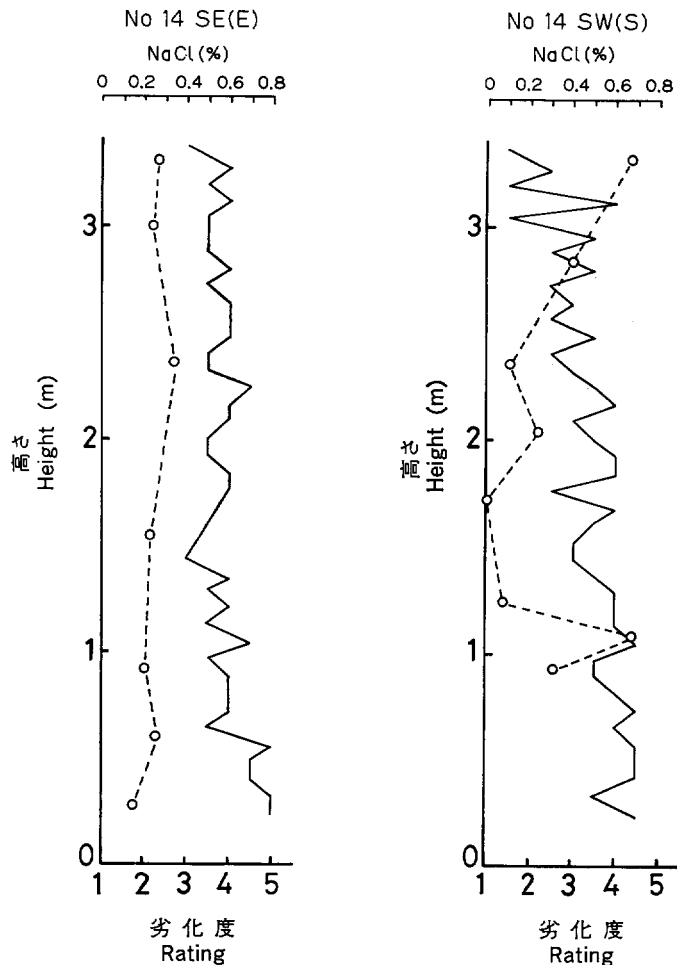
Fig. 44. 臨海地帯に建てられた住宅 (No. 14) の下見板の食塩含有率 (点線) と釘の劣化度 (実線)

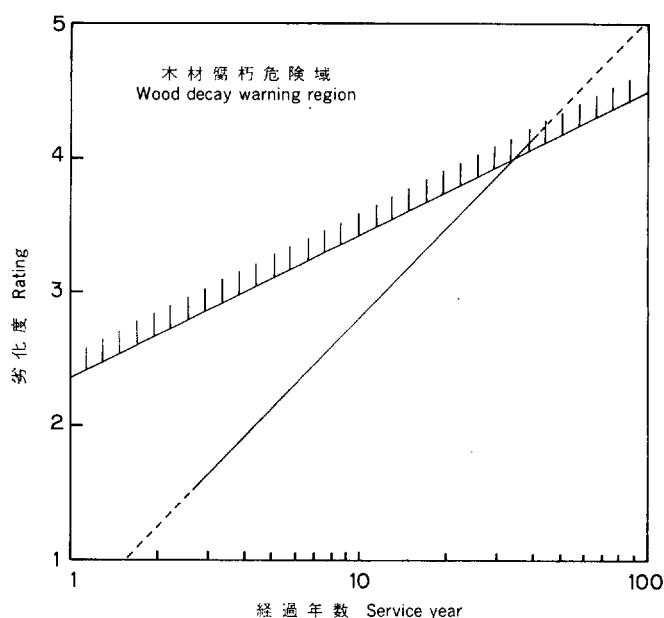
34 年経過したモルタル塗り壁内の釘周辺部の木材の腐朽に関する調査でも、木材の含水率が 20% になれば腐朽の可能性が高くなるという従来からの通説と一致する結果が得られた。また、釘の劣化度は約 4 で木材が腐朽していることがわかった。一方、4 年間 20°C の恒温恒湿状態に保った釘接合部では、含水

Fig. 45. モルタル塗り壁における釘の劣化度と木材腐朽の関係  
Relationship between the rating of the nail and decay of the wood in the exterior wall covered with lath-mortar.

率 20% は釘のさび量約 10%, すなわち劣化度約 3 に対応する。いま, モルタル塗り壁内の温湿度が比較的安定したものと仮定すると, Fig. 25 の釘の劣化度の経年変化曲線において, 4 年で劣化度 3, 34 年で劣化度 4 を結ぶ線が腐朽の危険を示す限界と考えてよいであろう (Fig. 45)。これによれば, 経過年 4 年で釘の劣化度が 3 以上であれば, 木材に腐朽が発生する危険があり, 34 年以上ではほとんどの木材が腐朽することになる。ただし, 釘の劣化度の経年変化曲線は統計処理により求めたものであり, その予測値の 95% 信頼域の幅はかなり広い。したがって, Fig. 45 は釘の劣化度から木材の腐朽を推定する一つの目安と考えればよいであろう。
