# 事故防止対策事業報告書

平成 24 年 2 月

社団法人 全国火薬類保安協会

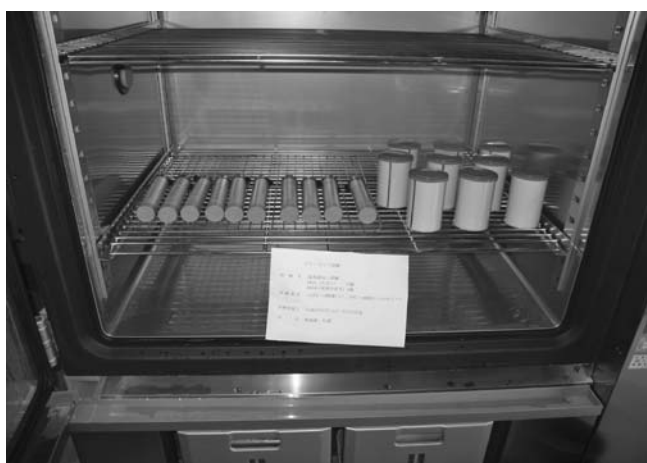
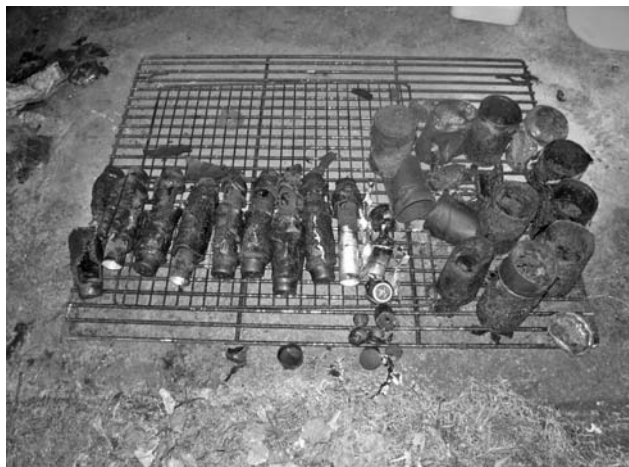
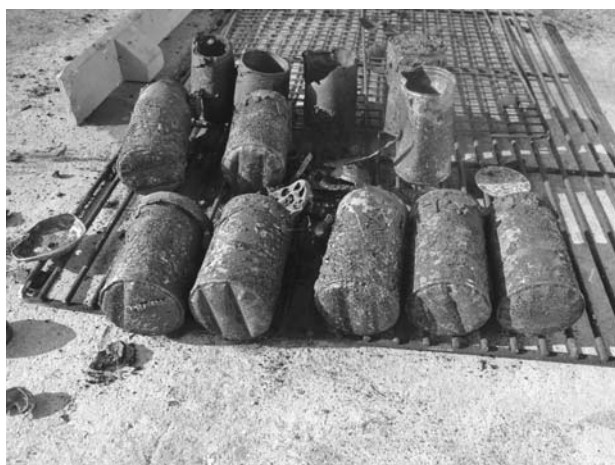
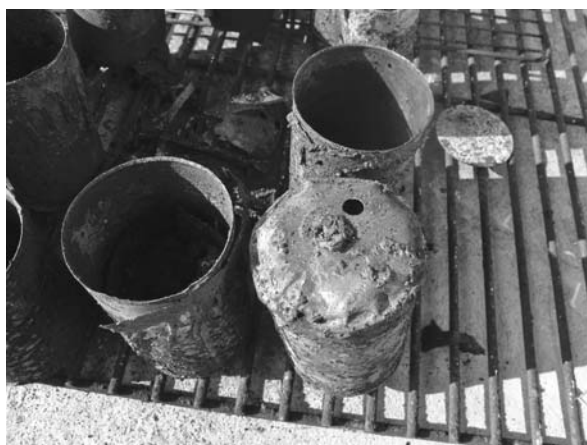
写真 1 事故の供試体の状況

試験前の供試体配置（再現）

鉄棚上に残った供試体の残骸

発煙浮信号の底板に残った押し跡

上蓋が抜けた供試体と抜けなかった供試体

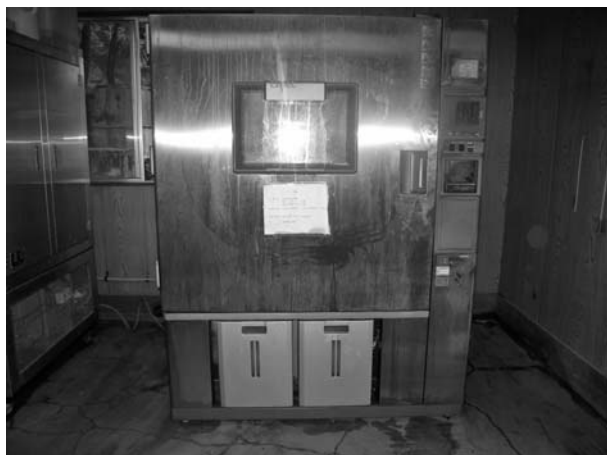
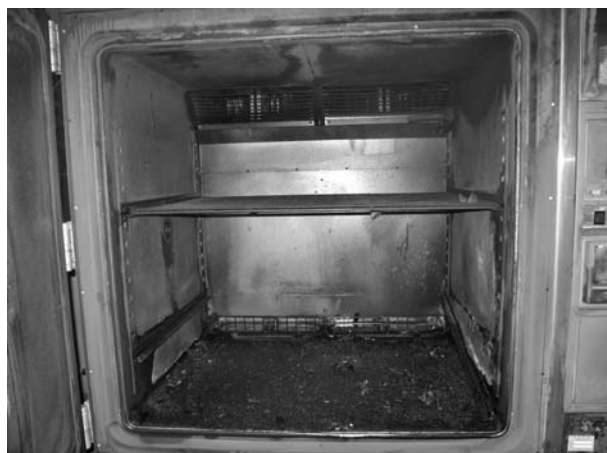
写真 2 事故後の恒温恒湿槽の状況

また、事故後の恒温恒湿槽は、扉の上部から煙の漏れた跡が残っていた。槽の内部にも煤の跡と焼損部材の一部が残っていたが、特段の変形や溶融は認められなかった。（写真 2）

恒温恒湿槽の外観

恒温恒湿槽の内部  
(焼損した火工品と棚は外されている)

- ① ドアロック回転式とし押し引きではドアが開かない方式とする。
- ② 非常用緊急停止ボタンを取り付ける。
- ③ 恒温槽の記録計を槽の外部に離して取り付ける。
- ④ 上記記録計には警報メール発信機能を持たせる。

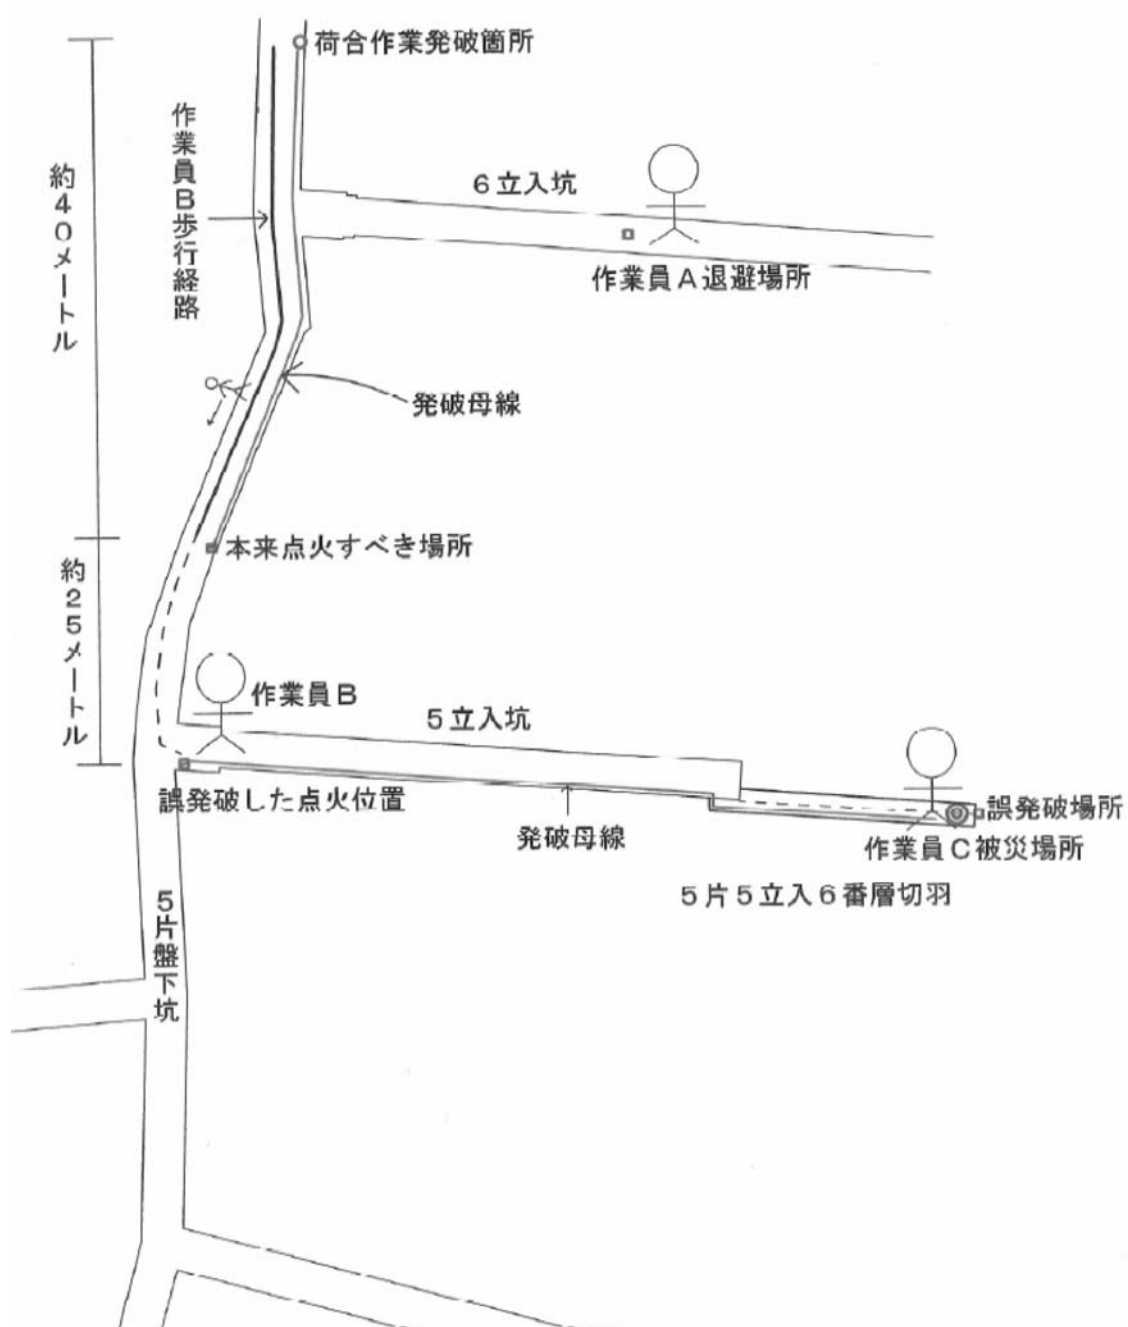
【別添図面①】

| <p>事故の概要（事故に至る経緯を含む） 別添図面①参照</p> <p>当該砕石場は坑内掘りで坑道は長く、切羽は枝分かれしており事故当時は8箇所あった。切羽ごとに点火場所が定められており、そこまでそれぞれの切羽から専用の発破母線が敷設されている。被災切羽は水平坑から切り上がった斜坑の先端である。</p> <p>〔5片盤下坑〕にて作業員A、Bが荷合作業を行っていた。発破時に作業員Aは作業員Bに点火を指示、点火位置を口頭で説明し、自らは退避した。指示を受けた作業員Bはその付近での点火作業には不慣れであり、切羽から発破母線をたどり点火位置へ向かったが、風管の陰で見づらく本来の点火位置を見落として、〔5片5立入6番層〕切羽の点火位置まで来てしまった。発破母線には本来の点火者の名札が取り付けられていたが、よく確認せずに発破器に発破母線を接続し点火した。点火時の〔5片5立入6番層〕切羽では作業員Cが装薬・結線を終えて切羽から点火位置へ向かおうとしており、至近距離でズリが当たり軽傷を負った。</p> <p>※荷合作業：支保枠が施された坑道から新たに直角に坑道を切るときに、数本の支保枠脚部を切断し、その部分を別の支保枠で支える作業。</p> | | | |

| | <p>（意見）</p> <p>発破母線誤認による点火と被災切羽の装薬・結線作業終了のタイミングが重なって発生した事故であるが、発破警戒、連絡、見張りについて適切に行われていれば防げたと考えられる。</p> <p>また、事故の背景としては、坑内の作業全般を協力会社に任せきりであり、適切な保安管理がなされていなかったことが揚げられる。</p> <p>事故後の対策として次の事項等が実施されており有効な方法と思われるが、関係者全員の保安意識が「慣れ」によって低下することなく、対策が確実に継続的に実施されることが望まれる。</p> <p>① 発破母線を切羽～点火位置の中間で切断して結線箇所を設け、切羽での作業中は切断しておき、点火作業時に接続するようにした（別添図面②）。</p> <p>② 発破器のキーは発破指揮者が携帯し、点火しようとする切羽からの連絡を受けてその切羽へ行き、切羽担当者へキーを渡して警戒態勢に入ること、切羽担当者一人での点火作業をできないようにした。</p> <p>③ 当分の間、保安教育を毎月実施することとした。</p> | | |

事故発生時の作業員の位置

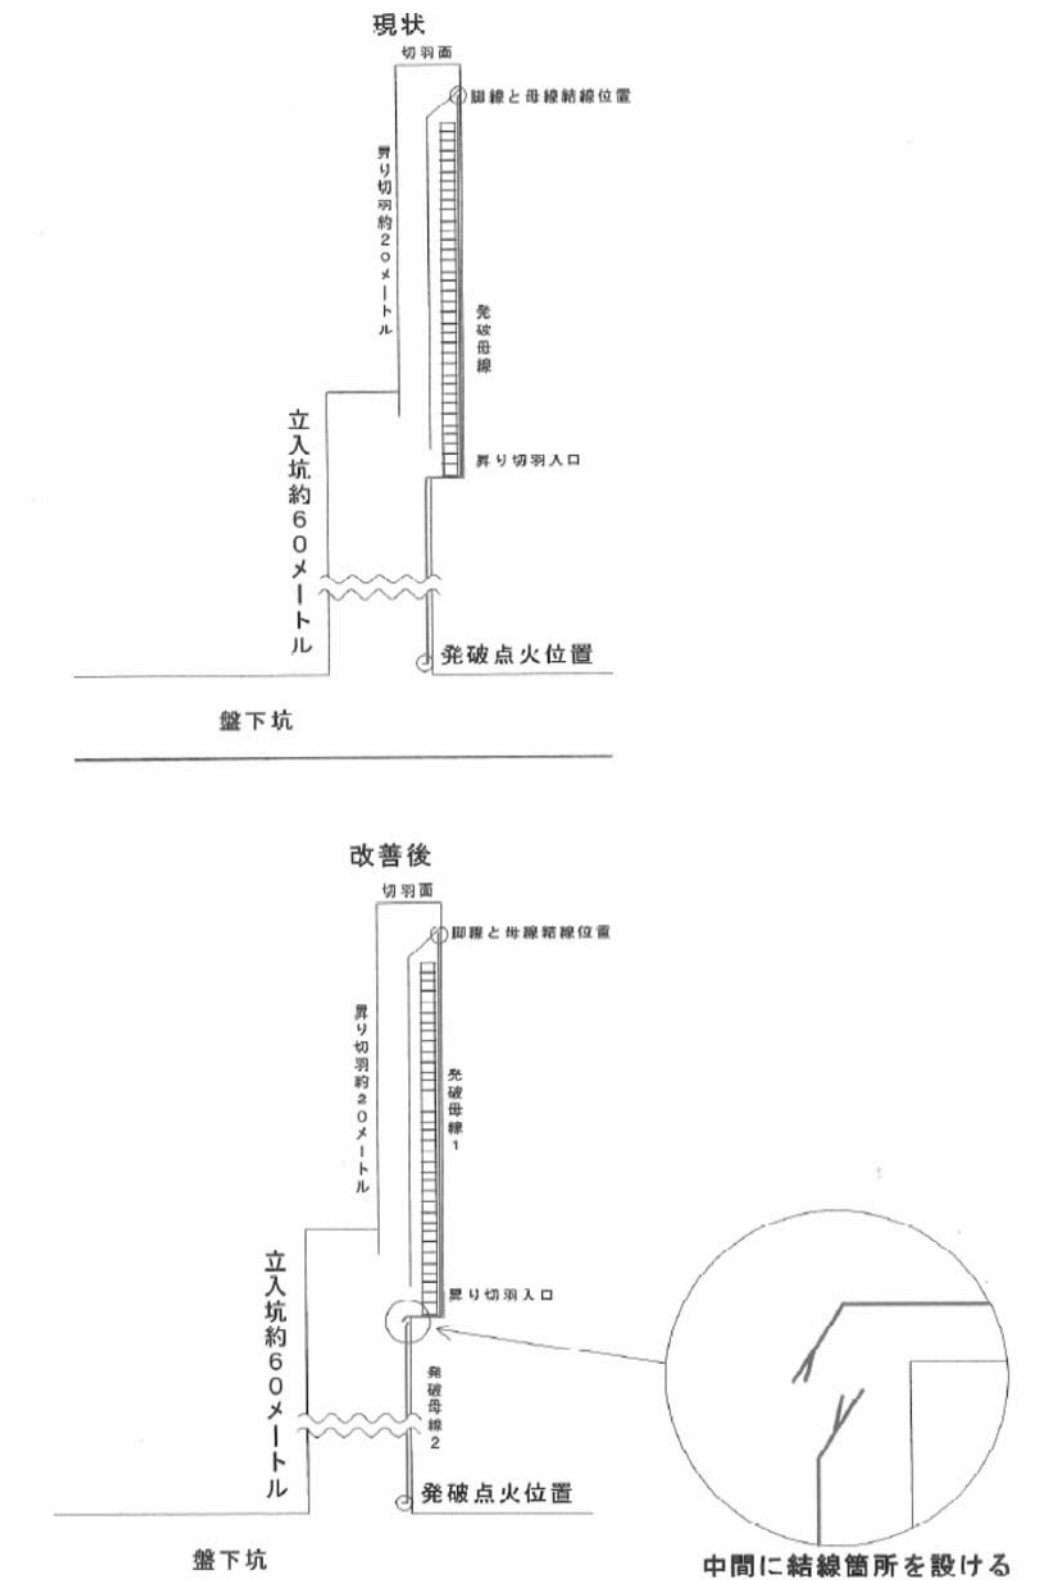
【別添図面②】

発破母線改善対策

1. 発生月日 平成23年2月15日（火） 14時頃
2. 発生場所 山形県西村山郡大江町
3. 火薬類の種類 爆薬 : 含水爆薬（30mm×100g） 2.2kg  
電気雷管 : 瞬発、DS雷管（2～8段）
4. 被害状況 人的被害 : 作業員1名負傷  
物的被害 : なし
5. 事故の概要 罹災者が坑内で爆薬の装填及び結線作業を終了し、点火位置へ移動しようとしたところ、別の場所で発破作業を行っていた作業員が誤って点火し、罹災者に破片が当たり負傷した。
6. 推定原因
  - ① 発破母線誤認により発生した事故である。発破警戒、連絡、見張が不十分であった。
  - ② 事故当時、坑内には8箇所の切羽があった。切羽ごとの点火場所、発破母線の表示が不十分であったため、ヒューマンエラーが起きやすい状態であった。
  - ③ 事業者と協力会社の保安管理体制が不十分であった。
7. 対 策
  - ① 事業者が責任を持って、火薬類取扱保安責任者を中心とした保安管理体制を構築する。
  - ② 誤認点火を防止するため、切羽ごとに発破器と発破母線を明確化する。
  - ③ 発破母線を切羽と点火場所の中間の安全な場所で切断して結線箇所を設け、切羽での作業中は切断しておき、点火作業時に接続することにする。
  - ④ 発破器の点火キーは発破指揮者が携帯し、点火する切羽から連絡を受け、発破指揮者がその切羽に行き、切羽担当者に点火キーを渡す。警戒確認を行っ

- その後、発破指揮者の監督下で切羽担当者に点火させることにする。
- ⑤ 坑内の通信設備を完備して、坑内における報告・連絡を確実に行う。
  - ⑥ 事業者と協力会社は、作業員に対し、定められた計画に基づいた保安教育を確実に実施する。

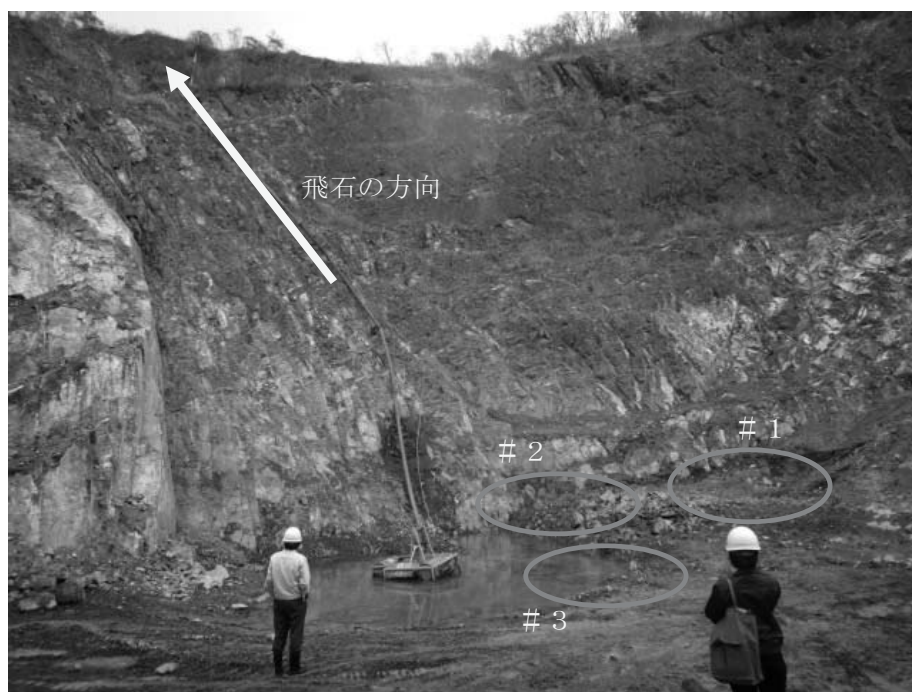
| 6. 推定原因 | <ul style="list-style-type: none"> <li>① 飛石発生の原因は次のとおり推定する。 <ul style="list-style-type: none"> <li>・ 前回の発破により岩盤にぜい弱な部分があり想定された最小抵抗線が十分に確保されなかったため飛石が発生した。</li> <li>・ 孔荒れにより装薬が不完全であったか、湧水がある発破孔であったため、十分なタンピングが行われなかったため、鉄砲現象により飛石が発生した。</li> </ul> </li> <li>② 直接防護されたのは、DS 2 段 3 孔のみで、他の 6 孔は直接防護されていなかったため、防護されていなかった発破孔から飛石が敷地外まで飛翔した可能性がある。<br/>防護材も鉄製の金網 1 枚であり、適切な防護とは思われない。</li> <li>③ 現場に基本的な安全意識・保安意識が欠如していたと感じられる。その意識の欠如が発破作業にも及び、結果的に事故に繋がったと考えられる。</li> </ul> |

写真1 飛石発生現場

| 7. 対策 | <ul style="list-style-type: none"> <li>① 湧水がある場合には、タンピングをしっかりとする必要があり、タンピング材として通常使われているポリ袋入りの砂ではなく、7 号碎石を直接詰めると効果がある。</li> <li>② 岩盤の状況を十分に調査して、発破計画を策定する。</li> <li>③ 特に保安物件と近い個所で発破を実施する場合には、確実な直接防護措置を講じる必要がある。飛ぶ方向を甘く考えて防護を省略することは危険である。防護材としてはゴムマットを敷いた上に、防護シートで覆う等十分な防護が必要である。</li> <li>④ 過去にも事故を起こした現場であり、事業者による保安管理体制の一層の向上が求められる。</li> <li>⑤ 事業者は、定められた計画に基づいて、確実に保安教育を実施する。</li> </ul> |

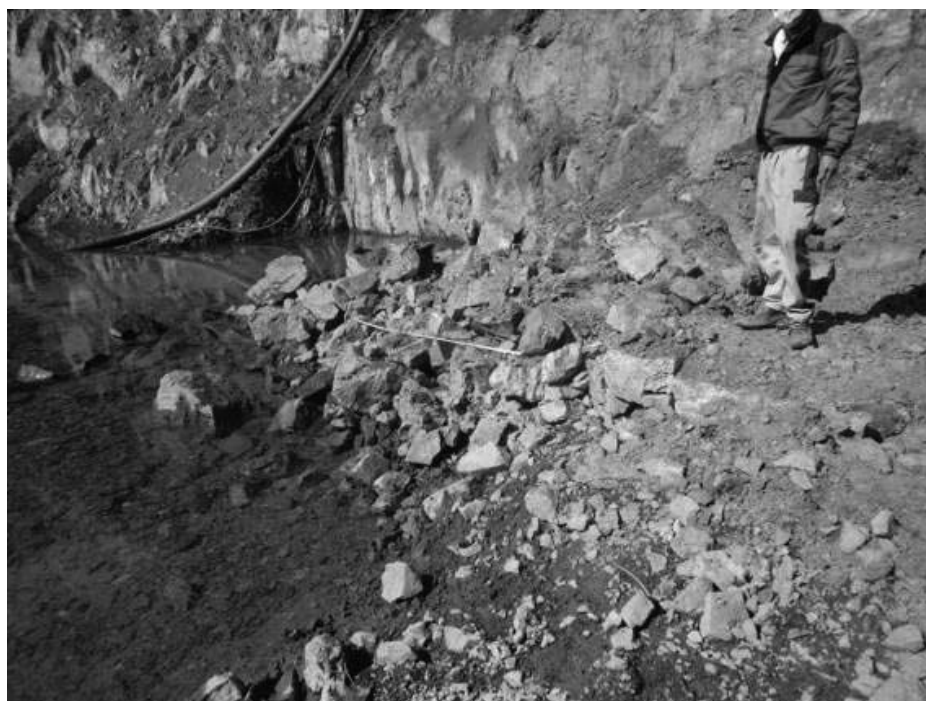
写真2 #1の発破後の状況

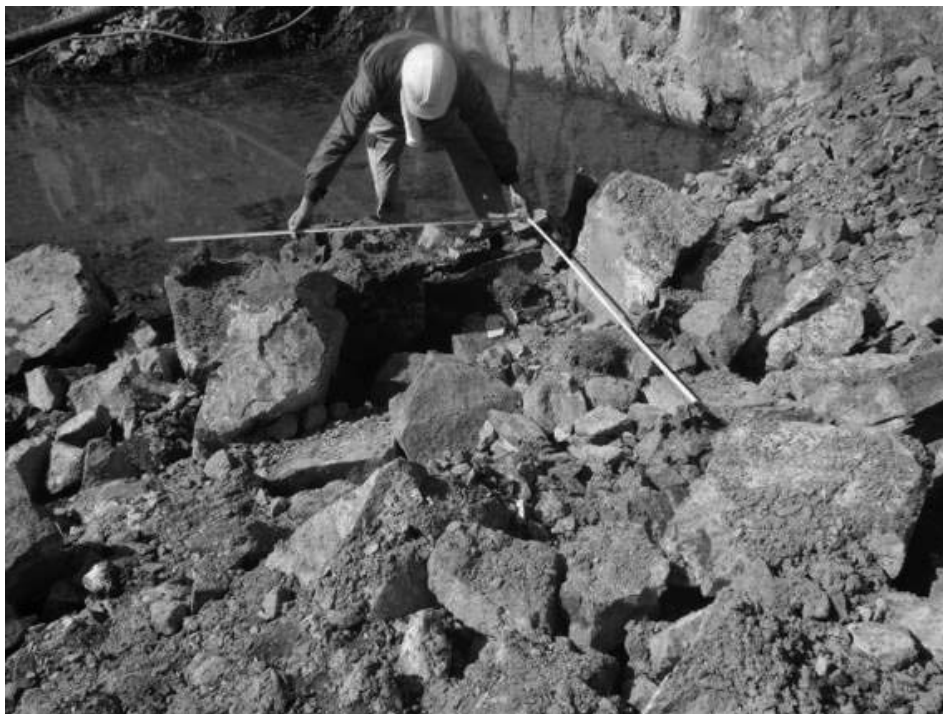
写真3 #2の発破後の状況

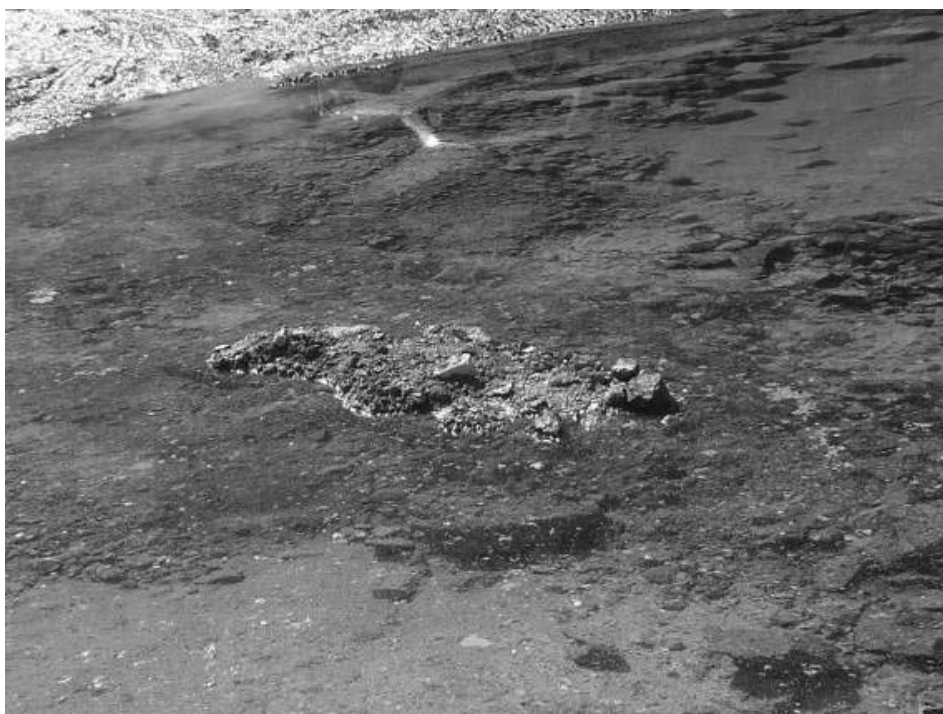
写真4 #3の発破後の状況
