高圧ガス保安対策事業  
(事故調査解析)  
高圧ガス事故の類型化調査報告書

平成27年3月

高圧ガス保安協会

## 酸素などの断熱圧縮と摩擦熱による 高圧ガス事故の注意事項について

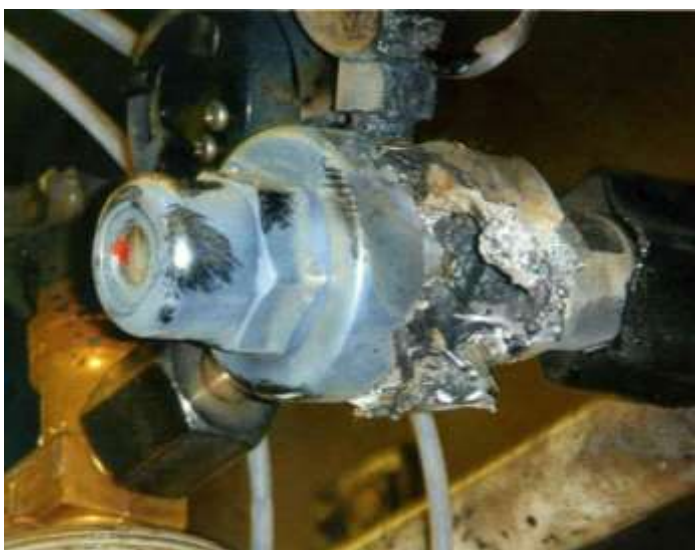
- ① 75 件の事故は、事故原因として断熱圧縮と摩擦熱を明確に区別することはできず、断熱圧縮と摩擦熱の複合効果と考えられる。いずれにしても、可燃物が爆発、火災事象などの必要条件となる。
- ② 断熱圧縮、摩擦熱に加えて、金属粉に注目する必要がある。ガス中に金属粉を含む場合、金属粉の流動と接触に伴い発生する熱によって金属粉が発火する。特に、酸素中の場合は、金属粉の蓄熱、赤熱という事象がある。
- ③ 高圧ガス容器、圧力調整器、バルブ、ホース、配管などを構成する金属材料（銅合金、ステンレス鋼など）は、火災によって溶融する。内部で爆発、火災事象などが発生した場合、金属材料の溶融によって外部への噴出口が拡大し、人的被害を伴う大規模火災事象となることがある。
- ④ 液滴、金属粉、ごみなどを含むガスは、流動摩擦に伴い発生する静電気の放電が可燃物の発火の原因とされることがある。このため、断熱圧縮と摩擦熱に静電気を加えた複合効果を考える必要があり、今後の課題である。

写真 圧力調整器の事故例（事業所提供）

- ① バルブの取扱いとともに、容器、バルブ、調整器などの維持管理が重要である。可燃物(油分、ごみ、金属粉、シール材など)が事故の必要条件であることから、油分、ごみなどの混入防止と点検、清掃を心がける。酸素中での油分の使用は、厳禁である。さらに、酸素などに適合するパッキンの使用を厳守するとともに、古いパッキン、損傷パッキンの交換を図る。
- ② バルブの開閉部の摩耗防止を図り、金属粉(摩耗粉)の生成を軽減する。
