September. 2016 西部地区自然災害資料センターニュース **NEWS** No.55

## 【特集】：熊本地震

# 熊本地震の建物被害

# 熊本地震による斜面災害

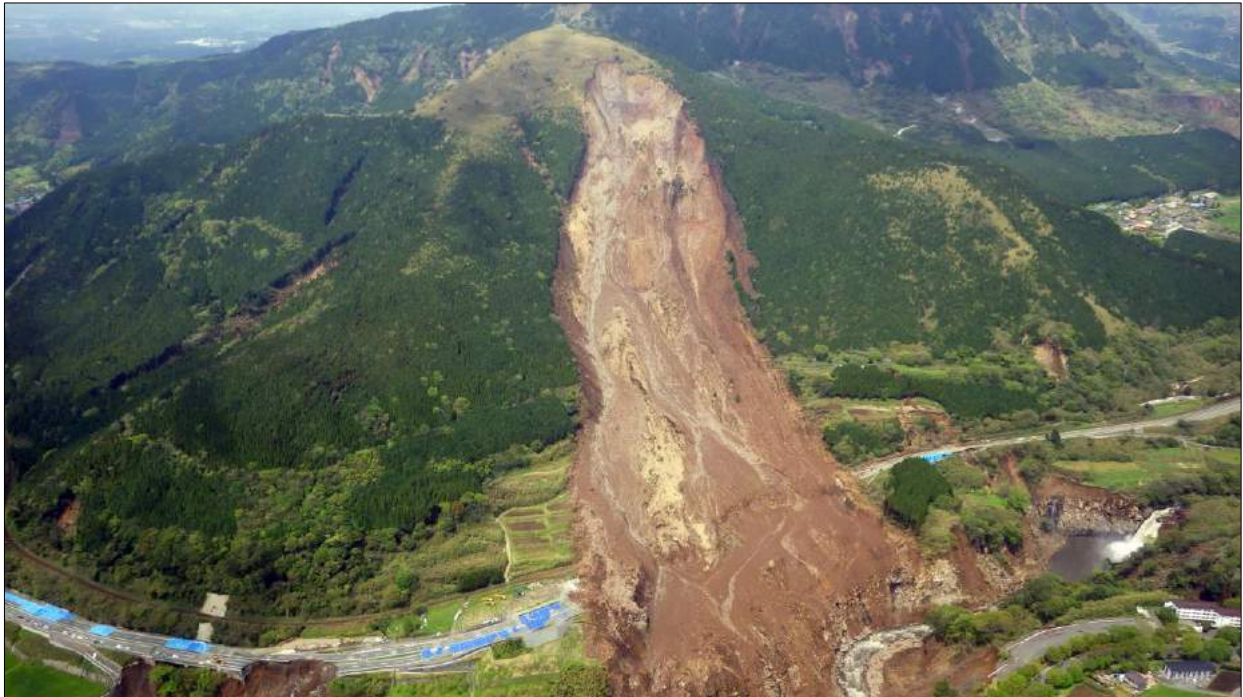
阿蘇大橋を飲み込んだ斜面崩壊の全貌 （写真提供 九州大学 安福規之 教授）

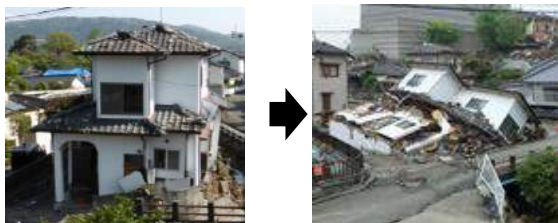
14 日  $M6.5$  地震における建物被害は、主に益城町の中心部、特に県道 28 号線と秋津川に挟まれた地域に集中していた (図-1 参照)。この地域は比較的古い木造住宅が多い。16 日  $M7.3$  地震の後、倒壊などの甚大な被害に見舞われた建物の数は大幅に増え、被災地域も町役場の北側の地域にまで広がった。写真-1 に 14 日  $M6.5$  地震後と 16 日  $M7.3$  地震後の建物被害の違いの一例を示す。14 日  $M6.5$  地震の後には健全であると見られていた建物が 16 日  $M7.3$  地震の後に倒壊した様子が分かる。木造建物の被害の中心は、1981 年以前の古い耐震基準で建てられたものであるが、1995 年兵庫県南部地震の被害を受けて基準が強化された 2000 年以降の建物でも全壊・倒壊といった被害が見られた。写真-2 は 1981 年以前の建物、写真-3 は 2000 年以降に建てられたと推定される建物の被害である。

写真-1 14日 M6.5地震後（左）と16日 M7.3地震後（右）の建物被害の比較

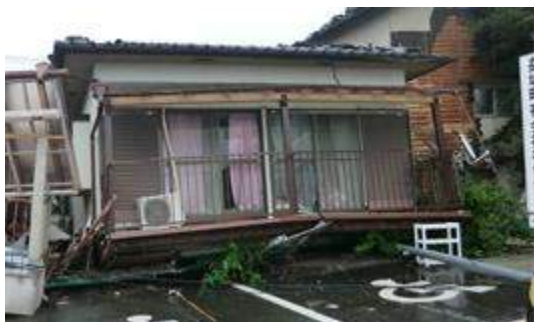
木造建物の全壊・倒壊といった被害の要因は、建築年代が古いこと (旧耐震基準) に加え、大きな地震動の入力、地盤や基礎の変状、

写真-2 1981年以前に建てられた木造住宅。1階部分が層崩壊している。

腐朽や蟻害、さらには設計時の配慮不足や施工不良など様々なことが複合的に影響していると考えられるが、詳細については今後の調査・研究の結果が待たれる。

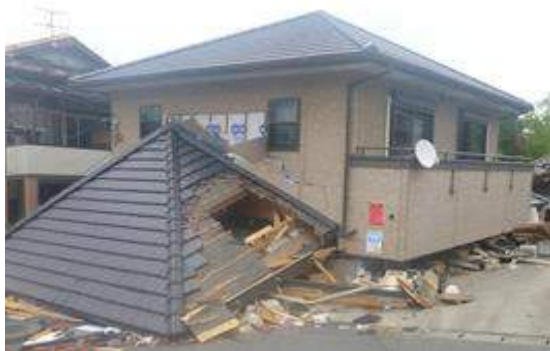
写真-3 2000年以降に建てられたと推定される木造住宅。1階部分が層崩壊している。（撮影：田中圭准教授（大分大学）<sup>7)</sup>）

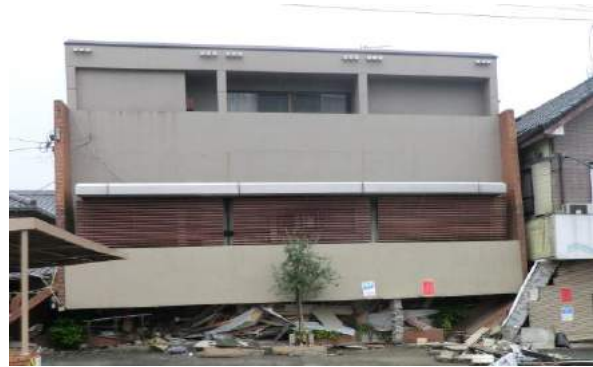
鉄筋コンクリート造建物（RC造）でも古い建物において倒壊などの甚大な被害が生じた。被害の多くは、帯筋が不足した柱のせん断破壊、ピロティの層崩壊、二次部材の破壊など、これまでの多くの地震で指摘されてきた事例であった<sup>5)</sup>。被害の一例として、写真-4にピロティ部分が層崩壊した建物を示す。

写真-4 倒壊した鉄筋コンクリート造 3 階建ての住宅兼診療所。1 階のピロティ部分が層崩壊している。

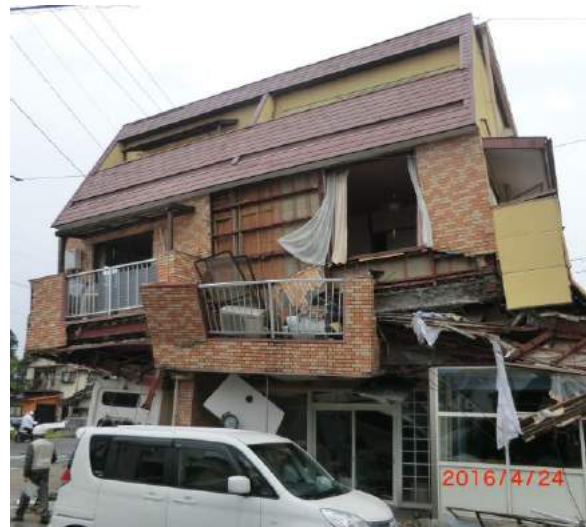
一方、鉄骨造建物では、大破相当以上の被害を受けた建物の多くは益城町に集中しており、新耐震基準の建物も含まれている。大きな被害を受けた建物の特徴としては、建設年が1980年以前と推定されるもの、または古いタイプの部材を用いたもの、隣接する建築物の倒壊や宅地擁壁の崩壊などによる外力が作用したもの、溶接部等で破断が生じたものが挙げられる<sup>6)</sup>。一例として、溶接部の破断により2階が層崩壊した建物を写真-5に示す。

写真-5 倒壊した鉄骨造 4 階建ての店舗兼住宅。溶接部の破断により 2 階部分が層崩壊している。

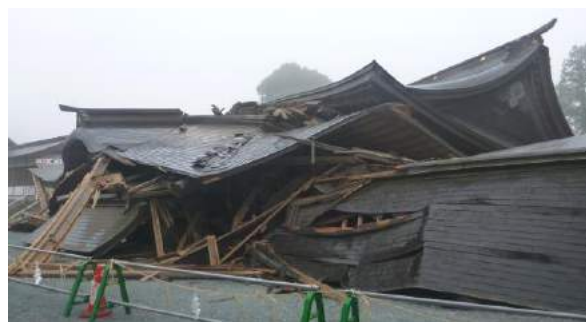
阿蘇神社では、楼門（国指定重要文化財）（写真-6）ならびに拝殿（写真-7）が倒壊した。これに対して、阿蘇神社のそれ以外の建物や周辺の住宅において倒壊にまで至ったものはない。阿蘇神社から 1.5 km ほど離れた K-NET 一の宮では周期 3 秒程度の長周期地震動が卓越していたことから、上部が重く、剛性が低い建物が長周期震動の影響を受けて選択的に被災した可能性が指摘されている<sup>7)</sup>。

写真-6 倒壊した阿蘇神社の楼門  
（撮影：田中圭准教授（大分大学）<sup>7)</sup>）

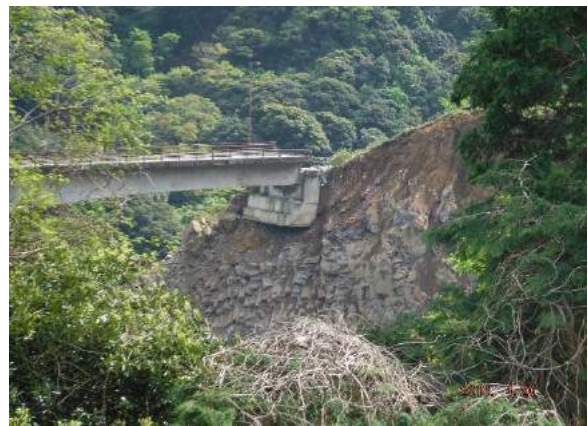
写真-1 柱状節理の発達した立野溶岩の崩落で阿蘇長陽大橋の橋台が下方へ移動

代表的な例として、白川・黒川合流部付近のV字谷兩岸の崩壊が挙げられる。合流部付近の兩岸は柱状節理と板状節理が発達した溶岩が急崖をなしており、布田川断層帯に含まれる可能性が高く、震度6強の強い地震動により広い範囲で崩壊が見られた(写真-1)。また、山王谷川中流域も深い溪谷をなしており、急崖の斜面の溶岩は風化によって亀裂が発達しており、震度6弱の強い地震動で数多くの崩壊が発生した(写真-2)。

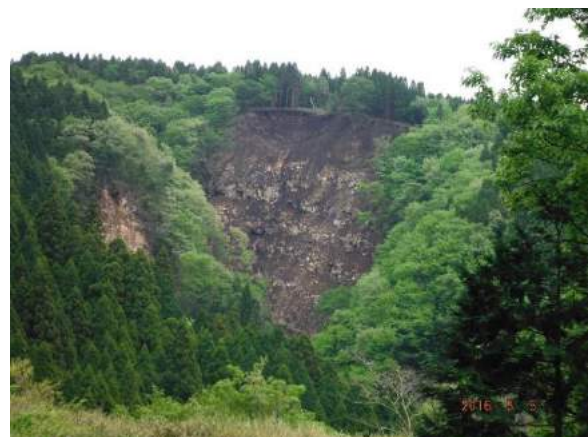
写真-2 山王谷川中流域の風化溶岩の崩壊

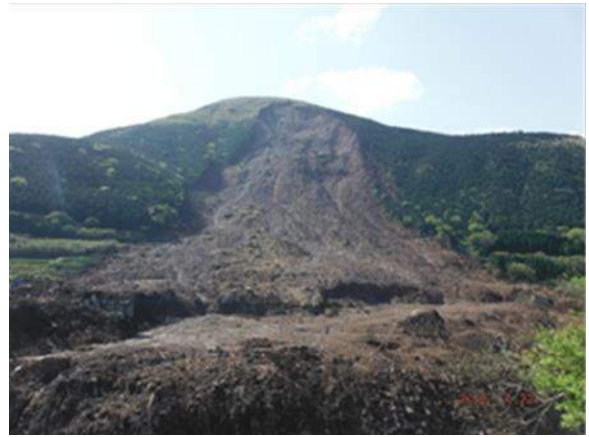
写真-3 立野（阿蘇大橋付近の大規模崩壊）

る層崩壊である(写真-3)。その規模は崩壊長：約 700m、崩壊幅：約 200m、崩壊土砂量：50 万  $m^3$ 、最大崩壊深約 20m と推定されている。地質は表層が火山灰質粘性土(黒ぼく、赤ぼく)で岩盤は先阿蘇火山岩類に属する安山岩と火砕岩が互層をなしている。崩壊斜面上端部は 35°前後の急勾配で斜面下部は崖錐堆積物が堆積する 15°程度の緩勾配で畑として利用されていた。

あるため、現状ではこの不安定土砂を取り除く作業が行われている。

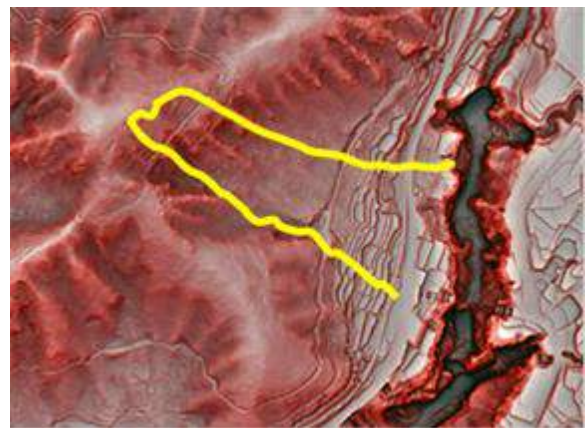
図-2 崩壊前の地形(平成 24 年)と崩壊地

図-2 は崩壊前の地形(平成 24 年 7 月撮影 LP データより作成)に、今回の崩壊域を重ねた図である。これを見ると崩壊地周辺部には以前にも崩壊したと考えられる地形が多く存在していることが分かる。そして今回の崩壊はその上部の方に拡大したと見られる。滑落崖周辺部にはまだ大きな亀裂が多数見られ、不安定な状態に

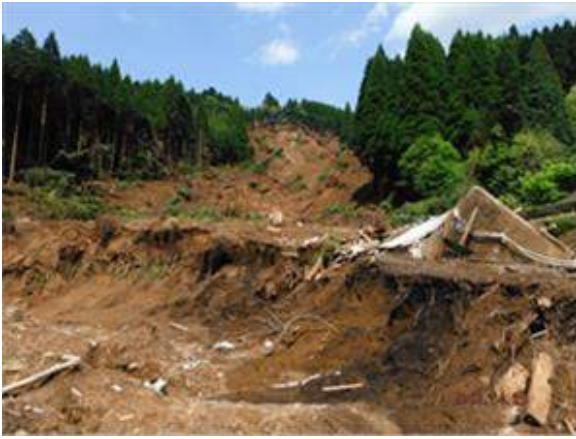
写真-4 火の鳥温泉地区の表層崩壊

火の鳥温泉地区の表層崩壊(写真-4): 南阿蘇村長野の温泉地の上部斜面の崩壊で火の鳥温泉が被災。表層は火山灰質粘性土(黒ぼく・赤ぼく)でその下に草千里ヶ浜軽石層が堆積しており、その最上部のローム層が熱水変成し白いローム層をなしており、この層がすべり層となったと考えられる。この滑落崖周辺(杉林)にも多数の亀裂が見られる。さらに上部の平坦地にも大きな亀裂が多数見られ、隣の斜面崩壊地まで断続的に続いている。

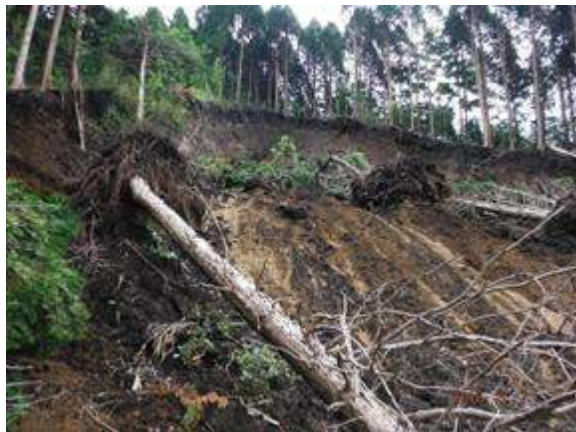
写真-5 蘇峰温泉地区の表層崩壊

蘇峰温泉地区の表層崩壊(写真-5): 南阿蘇村河陽の蘇峰温泉の東側山腹斜面の表層崩壊で表層は火山灰質粘性土で赤ぼく層と白いローム

層の間で滑っている。この白いローム層は火の鳥温泉地区の崩壊地のローム層より硬い。崩壊土砂は勾配の緩くなった杉林で停止している。この崩壊斜面は山腹の中央辺りで発生しているが、亀裂は山体の上端部まで続いていた。

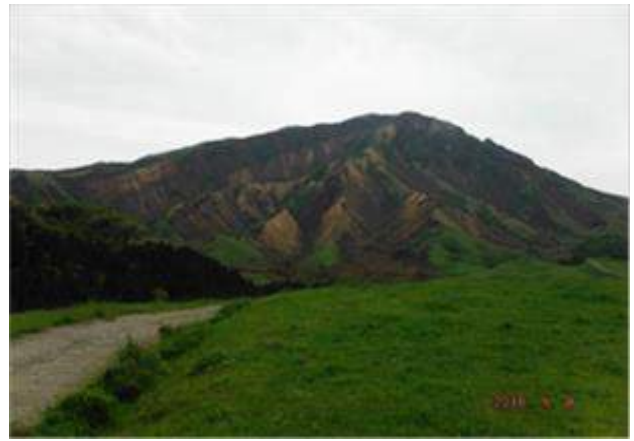
写真-6 烏帽子岳の連続した表層崩壊

鳥帽子岳の連続的な表層崩壊(写真-6): 鳥帽子岳は山頂付近を含め、山体斜面全域で連続して表層(火山灰質粘性土)が崩落している。鳥帽子岳の溪流は昭和 28 年の豪雨災害で山腹崩壊が多数発生したため、溪流上部まで谷止工等の山地の荒廃対策がなされていたが、今回の地震で、急勾配の斜面はことごとく崩壊し、崩壊土砂は溪流に堆積している。崩壊時に降雨は無かったにも係らず、500m 以上流下し、緩傾斜の下流の牧草地まで達し、溪流幅の狭まった所で停止している。堆積層の厚い部分は 5m 以上にも達しており、谷の出口と考えられる所に大量に堆積しているため、豪雨などで大量の流水が発生すると土石流化し、下流の山王谷川で大きな土石流災害をもたらす恐れがある。

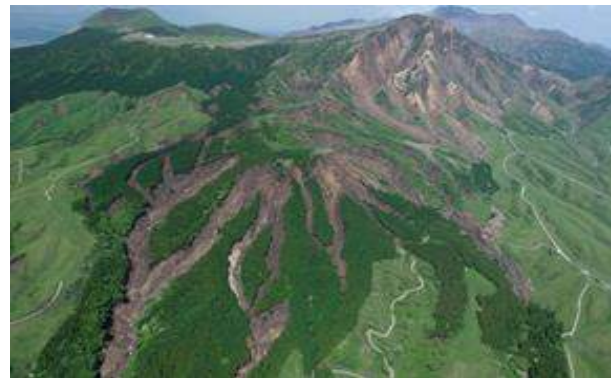
写真-7 小烏帽子の連続した表層崩壊  
(撮影：鳥井氏)

小鳥帽子の連続的な表層崩壊(写真-7): 小鳥帽子は鳥帽子岳の西側の山体で垂玉温泉から草千里ヶ浜への登山道となっている。山頂付近まで植林されていたが、山頂付近から全方向に向かって表層崩壊が発生し、表層の火山灰質粘性土が植林されていた杉と一緒に溪流に流出した。降雨時以外に流水の無い溪流に流出した土砂と流木は溪流の途中で堆積して停止している。一方、山王谷川では本流に常時流水があったため崩壊土砂や流木が土石流となって田畑に氾濫したが、幸い人家の手前で停止した。

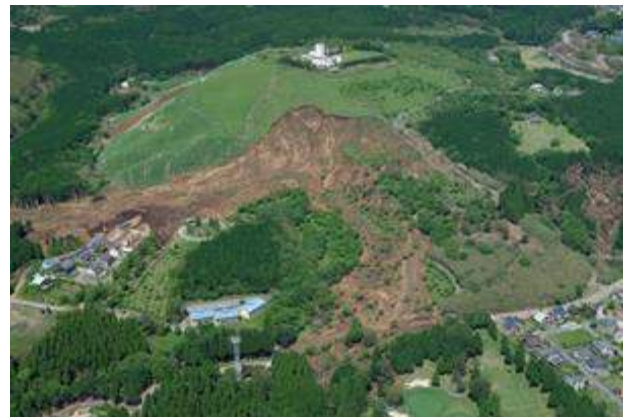
写真-8 高野台の地すべり性崩壊(撮影：鳥井氏)

高野台地区(京都大学火山研究所の丘陵地)の崩壊(写真-8): 南阿蘇村河陽の緩勾配の丘陵地で

発生した地すべり性崩壊である。斜面勾配は 10°前後であるため降雨による土砂災害警戒区域の指定には該当しない地域で発生した。表層は火山灰質粘性土が厚く堆積しており、その下部には約 3.1 万年前の火山活動形成された草千里ヶ浜軽石層を始め中央火口丘起源の降下火山灰が堆積している。深さ 7~8m の所に分布していた明瞭な軽石層の粘土化した層をすべり層して滑ったと考えられる。移動土塊は崩壊域全体にブロック状に表層が波打って比較的長い距離を移動堆積している。また、崩壊土砂の流下方向は大きく 3 方向の南南西側、南西側と西側に分岐して流下しており、南南西側は濁川方向に流下、南西側に流下した土砂は立木状態のままの土塊も見られ、県道 149 号を塞ぎ、一部南側のゴルフ場まで達している。西側に流下した土砂は高野台分譲地の一部に流れ込み 5 名の犠牲者を出した。その後北向きに向きを変え、床瀬川にまで達している。緩勾配の斜面で地下水がない状態で強烈な地震動による振動で土砂移動現象が生じた。今回の地震で火山地帯に発生した斜面災害の特徴ともいえる。

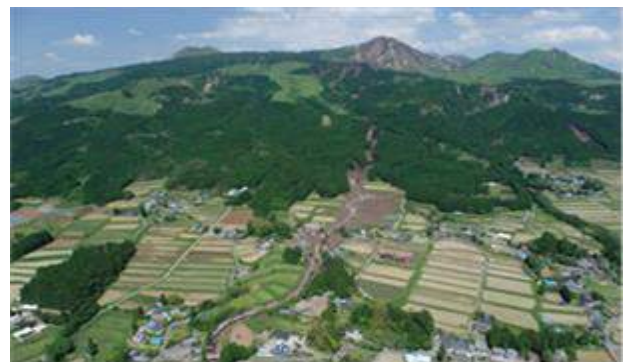
写真-9 山王谷川の土石流(撮影：鳥井氏)

山王谷川の土石流(写真-9)は小鳥帽子の連続した表層崩壊(写真-7)で発生した土砂と山王谷川中流域の両岸の溪谷の崩壊土砂(写真-2)が河川に達して土石流となり、谷の出口の砂防堰堤の一部を破壊し、氾濫した。特徴的なものは小鳥帽子の斜面崩壊に見られるように表層崩壊が主だったため、土砂と流木が多く、大きな礫がほとんど見られなかったことである。また、土砂量は多かったが降雨がなかったことで、河川の水量が少なく、氾濫しても田畑には広がったが、下流側の人家の手前で停止している。ここでは、谷の出口に人家がなく、田畑だったた

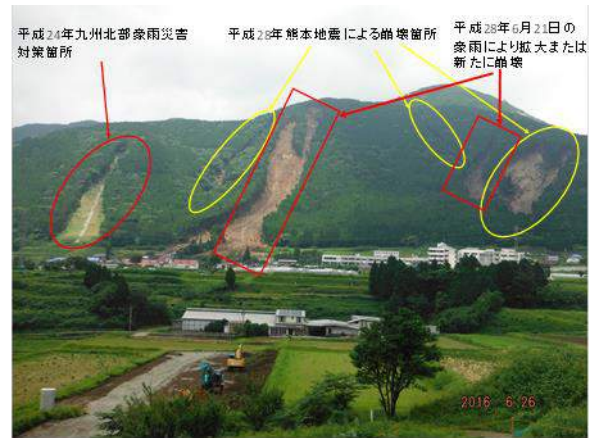
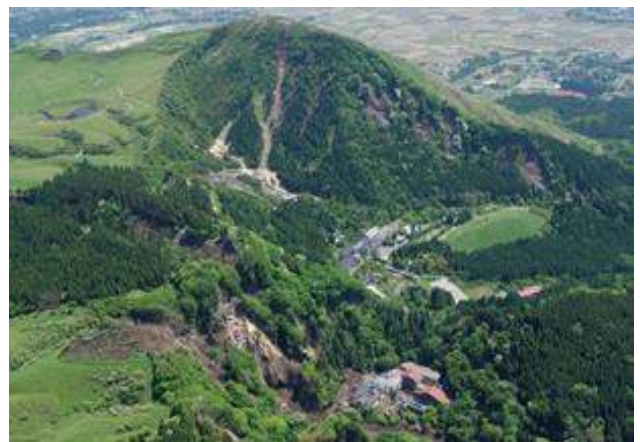
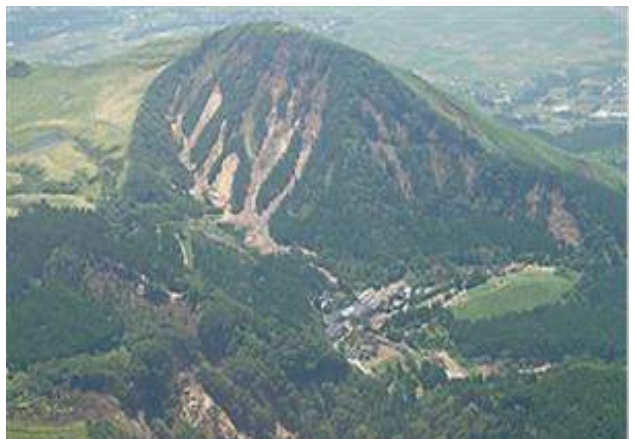
写真-10 豪雨によって土砂災害が拡大

写真-11 夜峰山北西斜面 5月14日 (撮影: 鳥井氏)

写真-12 夜峰山北西斜面 7月6日 (撮影: 鳥井氏)

今後懸念されるのは二次災害である。前述したように、崩壊地周辺に多数に亀裂があることと崩壊土砂が斜面途中で止まっていることである。これらの状況は今後の豪雨や台風による大雨と強風によってさらに崩壊が拡大し、土石流化することが予想される。実際、今年の6月の大雨で崩壊の拡大が発生した(写真-10、11、12)。

今後の対策としては崩壊箇所が多いので、ハード対策には時間と費用が掛かる。ハード対策が進むまでは、豪雨や台風等の時は早期避難で人的被害を防がねばならない。

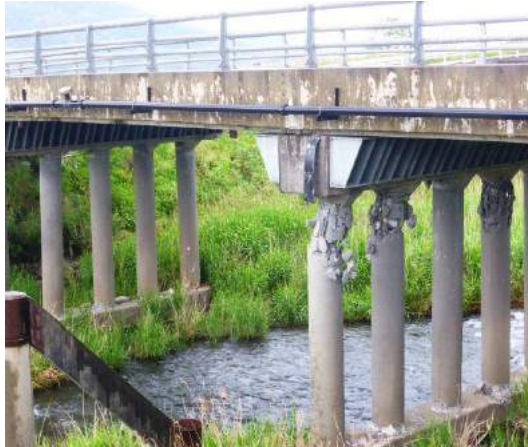
写真-1 第一畑中橋の被災状況

第一畑中橋は、1961 年（昭和 36 年）に建設された橋長 34.3m、3 径間の PC 床版橋である。写真-1 に示すとおり、耐震補強により桁かかり長の延長が行われているが橋脚の頭部が圧壊されている。こちらの写真の撮影日は 5 月 3 日であり、6 月下旬の調査時にはすでに撤去され、橋梁そのものが無くなり通行止めの状態であった。第一畑中橋は、木山川に架かる橋であるが、この橋のすぐ

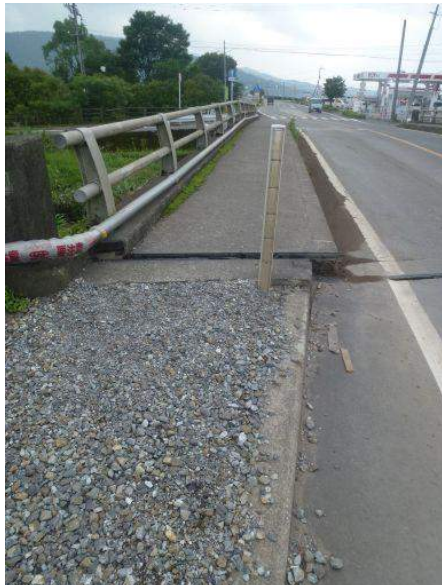
写真-2 畑中橋の被災状況

横（西側）に国道 443 号が通っており、畑中橋（橋長 25m、管理者：熊本県）により木山川を横断できる状況であった。畑中橋は、写真-2 に示すとおり、橋軸直角方向に 20cm 程度のずれが発生し、両側の橋台が沈下している状況ではあったが、木山川を横断できる橋を確保するため、速やかに復旧されたものと思われる。なお、前述した田中橋（橋長 28.1m、管理者：益城町）は第一畑中橋よりひとつ上流側にかかる橋であるが、調査時点ではこちらも撤去されていた。

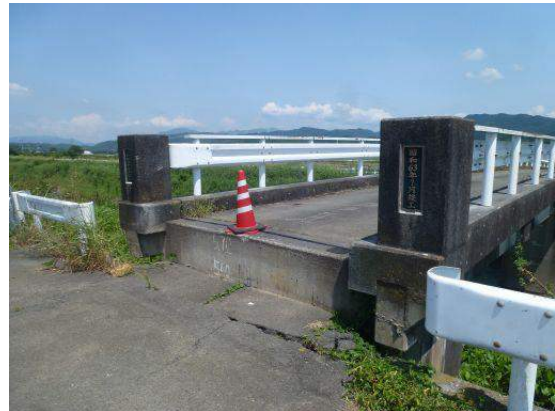
写真-3 第二宮園橋の被災状況

第二宮園橋は、1988 年（昭和 63 年）に建設された橋長 40.7m、2 径間の PC 床版橋である。この橋も木山川に架かる橋であり、国道 443 号の畑中橋よりも少し下流側にある橋である。この橋は橋梁本体には損傷は無いが、橋台背面アプローチ部（河川堤防盛土部分）で約 50cm の段差が生じている。この橋は、車一台分の幅しかないため、復旧・補修が行われていないものと考えられる。

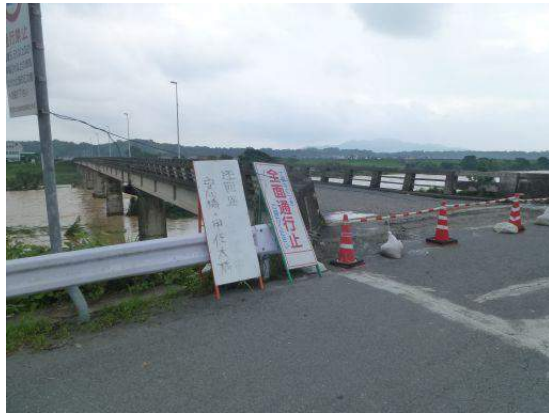
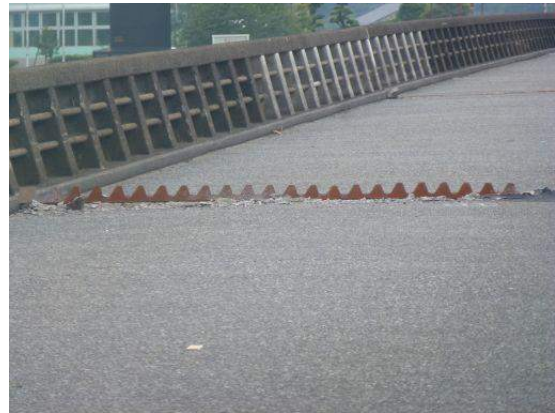
写真-4 田口橋の被災状況

田口橋は、1968 年（昭和 43 年）に建設された橋長 260.6m、8 径間の PC（T 桁）橋である。緑川（1 級河川）にかかる県道橋であるが、被害状況を写真-4 に示す。こちらも第二宮園橋と同様に橋台背面アプローチ部の段差が確認でき、また、伸縮装置の損傷も確認できる。

(a) 右岸側橋台部

(b) 伸縮装置の損傷

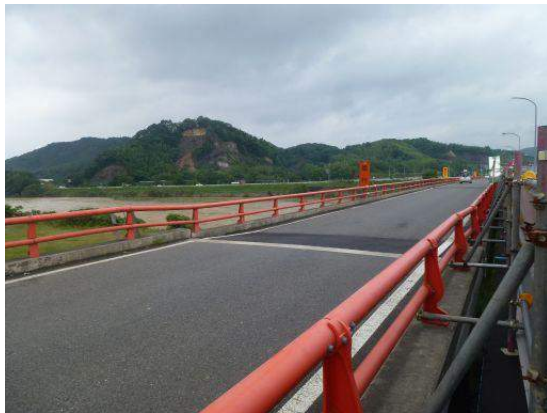
写真-5 乙女橋の被災状況

8 径間の PC (T 桁) 橋である。こちらの橋梁も写真-5 に示すとおり、橋梁中間部での沈下が確認されたが、応急復旧により通行可能の状態ではあった。

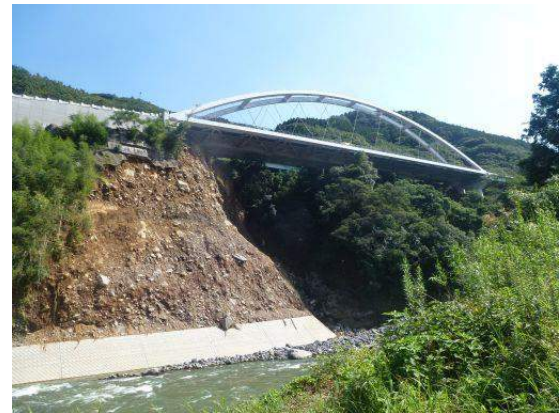
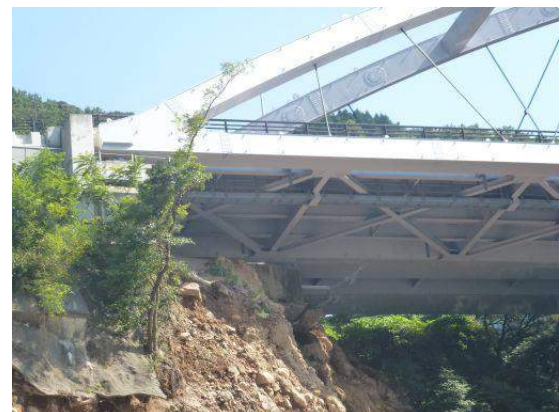
(a) 橋梁全景

新阿蘇口大橋は、2014 年 (平成 26 年) に建設された橋長 213.0m、ニールセン形式の鋼橋である。国道 57 号に並行して架けられている。写真-6 に示すとおり、こちらは阿蘇長陽大橋と同じく、橋台を支える地盤が崩れている状況で有り、橋梁本体には特に目立った被害は生じていないと思われる。

(b) 橋台部を拡大

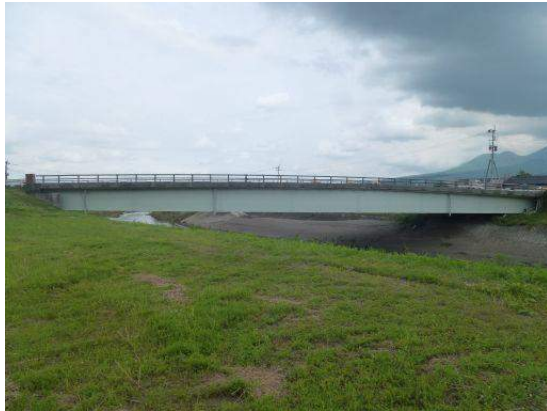
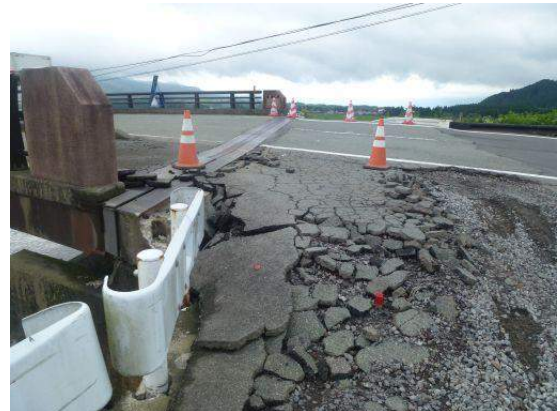
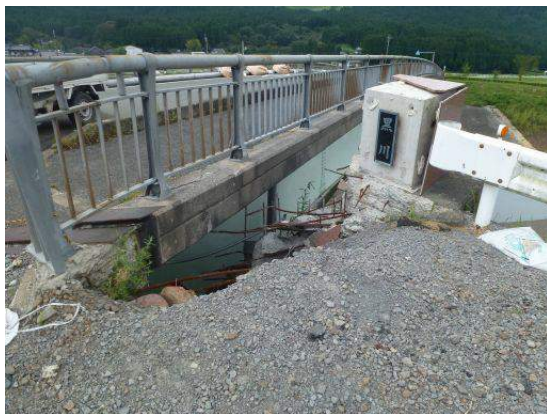
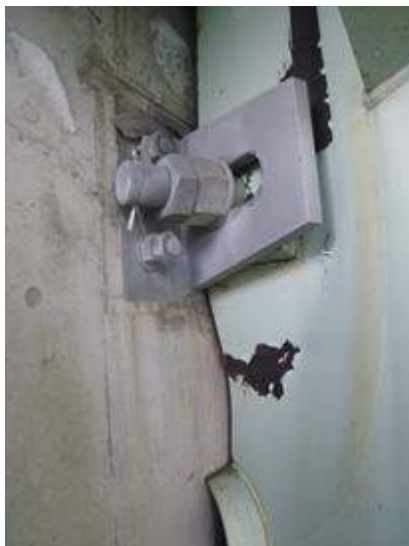
写真-7 大正橋の被災状況

長 63.5m、鋼橋である。写真-7 に示すとおり、河川堤防盛土部分の変状が大きく、その結果、右岸側では、桁が橋台に衝突している状況である。大正橋の近くには、国道 57 号と国道 325 号との合流地点 (阿蘇大橋架設地点) で起きた大規模土砂

(a) 全景

(a) 左岸側橋台の損傷

(b) 左岸側橋台の損傷

(c) 桁橋と橋台パラペット部の衝突

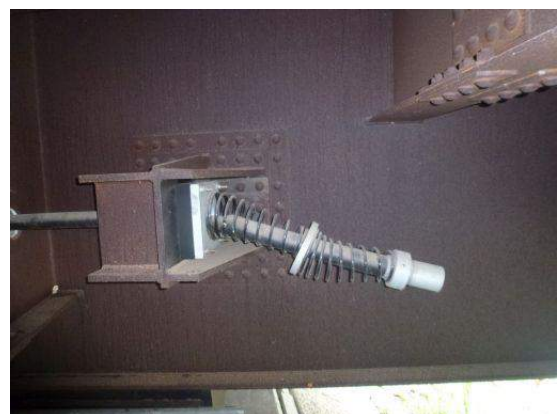
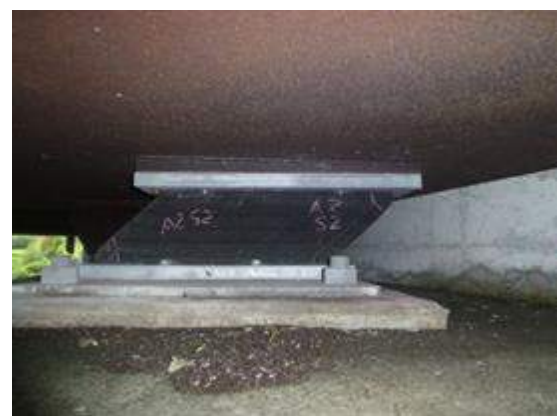
写真-8 車帰橋の被災状況

(b) 落橋防止ケーブルの塑性変形

(c) ゴム支承の残留変形

に示すとおり河川堤防盛土部分の変状から、落橋防止ケーブルの塑性変形やゴム支承の残留変形など大きな被害が確認されたが、啓開のための重要道路としていち早く補修工事が入り、車の通行が可能となっている。
