# BGA の接続不良解析事例

機械・材料技術部 解析評価チーム 増 田 信 次  
伊 東 秀 高  
曾 我 雅 康

当センターではX線による非破壊検査装置をもちいて、電子部品や電子基板、実装基板、機械部品などの解析評価を行っている。本資料では実装基板の詳細を非破壊で観察できる「X線斜めCTスキャン装置」を用いた BGA (Ball Grid Array) 接合部の接続不良解析事例を中心にその他の解析手法も踏まえて紹介する。

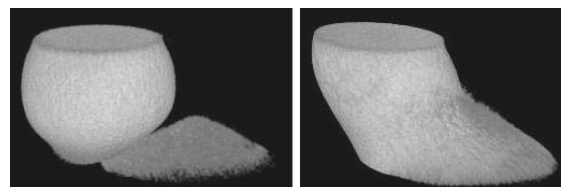
図4 アライメント不良 CT 立体図

図4はBGAのCT立体図である。この立体図からハンダボールとペースト部の位置がずれるアライメント不良が発生していることが分かる。図中左側はハンダボールとペーストが融合していないことが画像からもわかるが、実際に電気的にも導通が無い状態であることを確認したものである。また、図中右側は電気的には問題無いが、形状が悪く信頼性が著しく低下したものである。

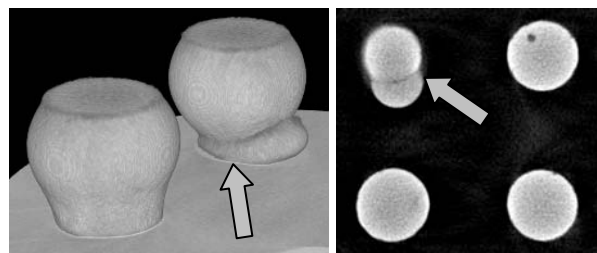
図5 濡れ不良CT立体図と断層図

図5のCT立体図と断層図を見ると矢印の部分でハンダボールとペーストは接しているが濡れ不良をおこしていることがわかる。(未融合である。)

次に何故このような濡れ不良をおこしているか調べるためにこの端子を図6のように実際に取り外し、表面分析を実施したところハンダボール側表面上の広範囲に有機物の存在を確認した。(図7参照) 以上のことからこのBGAはハンダボールに付着した異物(有機物)により濡れ不良が発生し、接続不良をおこしたものと判断した。
