# WMO/GAW のフィリピン・マニラにおけるオゾン観測の現状

## WMO/GAW Regional Dobson Spectrophotometer QA/SAC for Manila, Philippines

Koji MIYAGAWA and Hannagrace F. Cristi

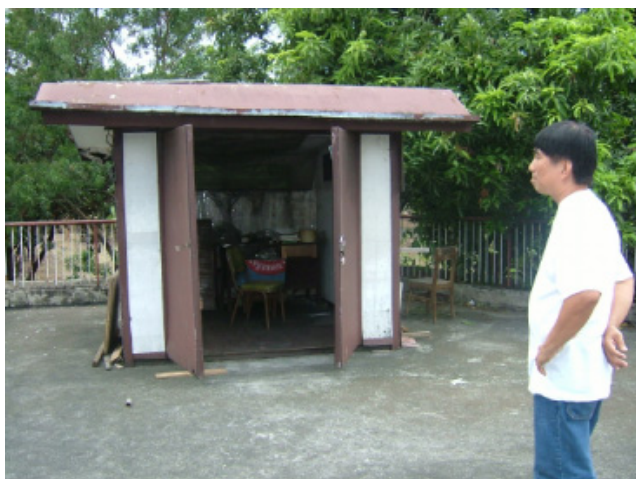
Photo. 1 The Dobson storage warehouse used until February, 2004, and its observation place.

まで PAGASA ビルの北側約 100m に位置するドブソン専用の 1 階建て観測小屋(Photo.1)の屋上で行われていた。しかし、この観測施設は、老朽化しており測器の保管やランプ点検場所として不適切であることから、同年 3 月に PAGASA ビル屋上のペントハウスへ移転された(Photo.2)。旧測器保管小屋は、建物が外気と遮断されていないため、雨風や害虫などあらゆる悪影響を測器に対して及ぼす環境にあった。特に高温高湿の状態は、測器に対して致命的な悪影響を与えることになる。また、特に車の排気ガスによる大気汚染は、環境の悪化に伴い光化学スモッグを多発し、観測環境としても適さない場所であった。

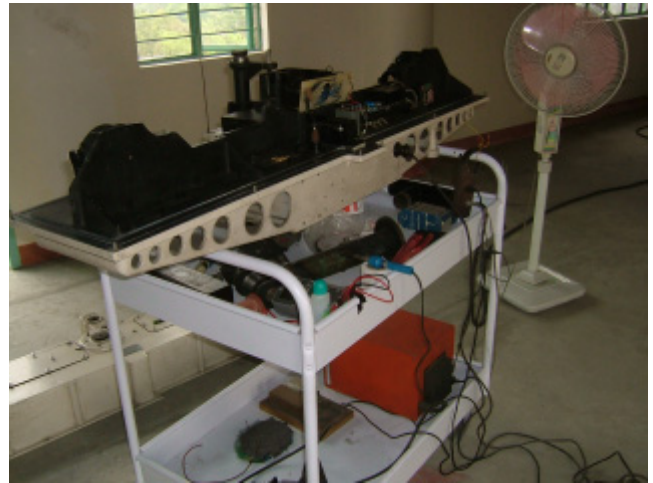
現地調査入りした際, ドブソン分光計 No.52 は, 既に観測不能の状態にあった。事前に情報を得ていなかったため現地で状況確認を行った。測器は, 2 ヶ月ほど前の 1 月末に故障が起り, その後全く観測できない状態にあった。直ちに故障状況を確認するための点検, 調査を行った(Photo.3)。点検用ランプに対して, 測器の感度信号が全くないため, 電子系統の故障であることが概ね判断された。しかし, 予備品は, 全く持ち込んでおらず, また現地でも予備部品は全くない。いくつかの点検において, 光電子増倍管(PMT)の可能性が考えられたが勿論その交換品をマニラ市内で調達することもできなかった。偶然にも数日後に気象庁から PAGASA へ他の目的で出張されるという情報を得ることができ, 高層気象台および気象庁へ連絡をとり PMT 他の手配をお願いした。PMT などの予備品持ち込みに関しては, マニラ空港税関で問題とならないように事前に PAGASA の長官から空港税関宛に免税のための文書を作成して頂いた。気象庁国際室の協力によって, PMT は 28 日の夕刻に届けられ翌 29 日の早朝から作業が可能になった。しかし故障の原因は, PMT 以外にあり, 他の系統を再度点検することになった。アナログアンプは, 米国タイプであったので回路図を米国海

洋大気庁(NOAA)へ問い合わせた。しかし、マニラとボールドーでの時差があり NOAA からの返事は翌日となった。アナログアンプ回路図を基に種々の点検、調査を再度行った。その結果、PMT の周辺にある抵抗器の一つが不良であることが分かった。この抵抗器は、1950 年代の製作で劣化による破損と考えられる。このパーツについてはマニラで調達可能であった。しかし、前日の購入先では部品を見つけることが出来なかった。30 日に改めて別の場所で購入に行くこととなったが、マニラ市では交通渋滞が慢性化しており数十 km 離れた場所ではいつ戻れるか分からないこともあり、バイクを利用して購入を願った。目的の部品は見つかり直ちに交換作業を行った。多くの点検とランプ点検などにより無事復旧したことを確認できた。

Photo. 3 Repair and checks of Dobson in penthouse.

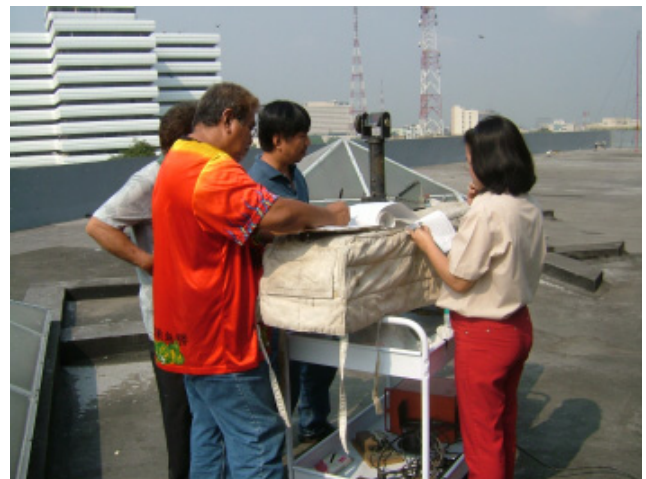
目的の一つであった。オゾン観測の基本的手順は, WMO の指針(SOP)によって解説されているが, 今回の現地調査でその点について確認することができた。しかし, 後述するように, 測器は観測不能の状態に故障していたため, 実際に観測が可能になったのは, 帰国する前日の午後であった。翌日は早朝から開始したが, 限られた時間内での観測の実態調査となった(Photo.4)。

現状のままの観測者自身によるオゾン観測では, 全体的な流れとして概ね WMO 指針に沿っているものの, 観測者が行ういくつかの点で指摘をした。例えば, 読み取りのミス, 波長組の設定, アッテネーター設定手順などに問題があった。オゾン全量の観測は, 通常午前と午後の 2 回で太陽高度角の比較的高い大気路程 1.5~1.2 付近で行われている。マニラは北緯 15° の低緯度帯に位置するため, 大気路程の大きい観測は, 時間帯が勤務外になるために通常観測が行われていない。太陽高度が高いときの測定は, 紫外線量が強い反面, 操作が測定記録に敏感に反映されるため, 精度の高い測定技術が要求される。観測者の読み取り誤差は, 太陽高度角が低い場合に比べオゾン全量へ及ぼす影響がとても大きい。衛星データとの比較から過去データに問題が見られる大きな原因の一つが, 観測者による測定誤差にあると考えられる。

Photo. 4 The first ozone observation in the new building roof after repair of instrument.

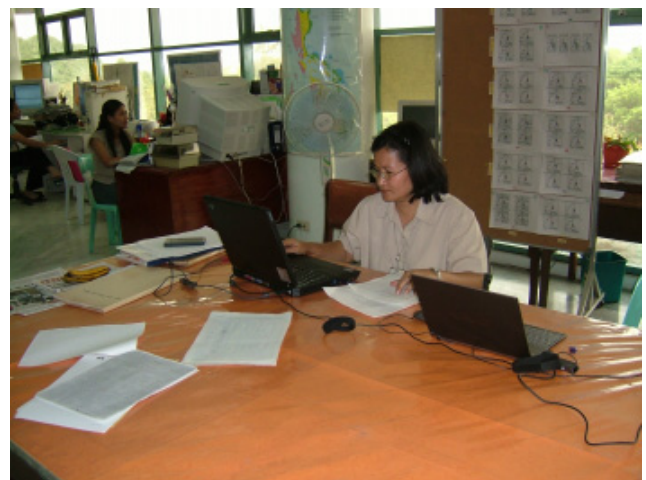
観測されたオゾン全量値は, カナダのオゾン紫外線データセンター(WOUDC)へ報告され, TOMS の衛星データとの比較が行われている。衛星で測定されるオゾンデータにも最近, 機器の劣化によるトレンドや変動のあることが指摘されているが, 他の地上観測地点との比較解析から, フィリピンのオゾン全量の値に変動が見られることも分かった。今回の現地調査の目的の一つは, 最終データの問題点がどこにあるのかを調査し, 可能な改善と技術的な指導を行うことである。オゾン観測は, CAB メンバーと別の観測部門が協力して行う体制である。観測者によって測定されたデータは, CAB のスタッフによって最終結果を得るためのオゾン全量の計算が行われている。多くのステーションでは, 観測した後パソコンにより簡単にオゾン量が計算されているが, ここでは, 手作業によって計算が行われている。手作業は種々な補正を含むためその手順が複雑であり, このことを考えると観測とデータ処理担当が異なることは, 当然の流れと思われる。この計算手順に関しては, いくつかの点で間違いもあり指摘をした。大気路程の計算をパソコンで行った後は, 全て電卓と変換テーブルを用いた手作業により最終的なオゾン全量値が導出される。この過程には, 標準ランプによる補正が含まれている。しかし, この作業手順の過程で多くの間違いが起りやすいことも判明した。また, 天頂光のオゾン全量観測では, オゾン全量を得るための図表が用いられているが, このような天頂光オゾン全量値を得るための変換図表または係数作成には, 比較データと共に技術的な経験と解析プログラムによる支援が必要となる(Photo.5)。

Photo. 5 Data processing of the total ozone observation by the CAB staff.
