平成 19 年（2007 年）能登半島地震によるため池の被害

毛利栄征*・堀 俊和*・有吉 充*・林田洋一**・谷 茂***

Damage to small Earth Dam due to The Noto Hanto Earthquake in 2007

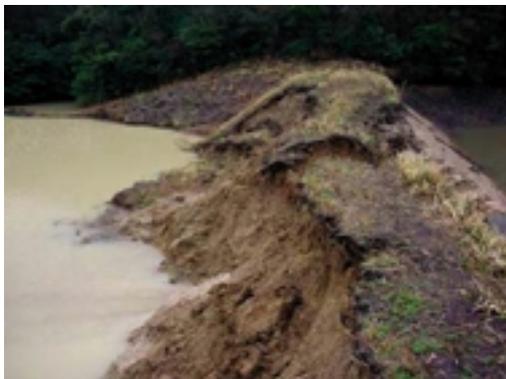
本震発生時は、満水状態で天端から50cm下がり位置に水位があり、高い水位状態で地震動を受けた。この時、堤体の下流法面は大きく崩壊し、堤頂長の2/3が滑っている。下流法面の崩壊は、天端部の堤頂幅の中央よりも上流側を起点として大きく滑り出していることから、地震時には池内の貯水が高かったことが影響している。上流側のすべりは天端から鉛直に大きくすべり面が進展しており、亀裂も深くまで達している。底樋を埋設している堤体中央部で決壊部しており、これを中心にすべり

Fig.4 平田池の上流斜面の崩壊状況 (平田池)
Slip failure on the upstream slope

面が左右岸に大きく広がっている。崩壊直後には、下流のすべり面からパイピングのような浸透水が数力所発生していたことが確認されていることや、植生の繁殖状態から堤体中央の下流部付近の広い範囲にわたって湿潤状態であった可能性がうかがえる。堤体天端の両河岸に近い部分には、大きな縦断亀裂などは見られないが下流側の法肩が沈下している。地山と堤体の境界部での堤軸直角方向の亀裂は認められない。崩壊時の状況から判断して、堤体中央部分に設置されていた底樋を中心に堤体部分が湿潤な状態に維持されており、大きな地震動を受けることによって堤体下流斜面が天端上流側から大きくすべり崩壊したと考えられる。さらに、下流のすべり面からは、浸透水が噴出していることや上流斜面にもすべりが発生していることから、堤体の力学的なバランスが崩れ引き続き底樋部を中心に大きな決壊に至ったものと判断できる。最終的には、堤体長で30m以上の広い範囲が上下流に大きくすべり崩壊しており、底樋も含めて完全に破損しているため全面的な改修が必要である。

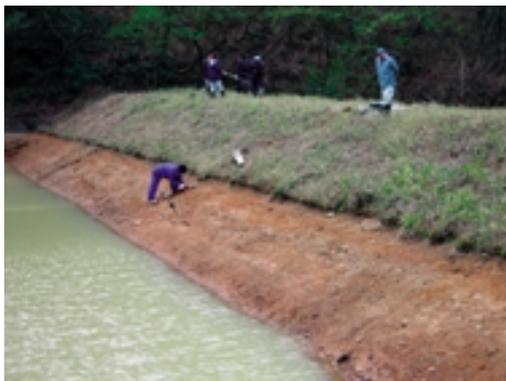
平田下池は、1次調査と3次調査(2007年12月16日4月13日)によって、概略の状況が確認されているが、貯水を低下して再度確認した結果、上流側法面に亀裂が認められた。上流側の法面の満水面以下の位置に亀裂が発生している。亀裂は堤体の中央付近を中心に左右岸に広がり、堤体中央付近での若干の法先下がり弓形状で連続性が認められる。亀裂の開口幅は5cm~10cmで、検尺測定によると深さは1.5mに達している。亀裂はほぼ鉛直に入っている。上流側法面の亀裂は堤体中央部分では堤軸方向に平行に、両岸近くでは堤体上部へ持ち上がる形で、単純に池側に表層地盤が滑り落ちているモードとは異なる可能性がある。亀裂は複数入っているが、大きなものは堤体中央部から両岸に向かって連続性が保たれている。亀裂の深さは1.5m、開口幅は5cm~10cm程度で前刃金に達する亀裂である。

堤体を横断する方向の亀裂は、兩岸の地山接続部及び堤体には認められない。上流法面の亀裂の平面的な形状が、下流側に滑る方向に近いことと下流の杵工が下流側に押し出されていることなどを考慮すると、堤体のダメージの範囲が上流部分に限定されるすべり崩壊よりもさらに深くなる可能性がある。この場合、改修範囲は前刃金に留まらず下流堤体までを含めた全面的な改修が必要となる。

Fig.6 平田下池の上流斜面の亀裂（平田下池）
Open crack on the upstream slope

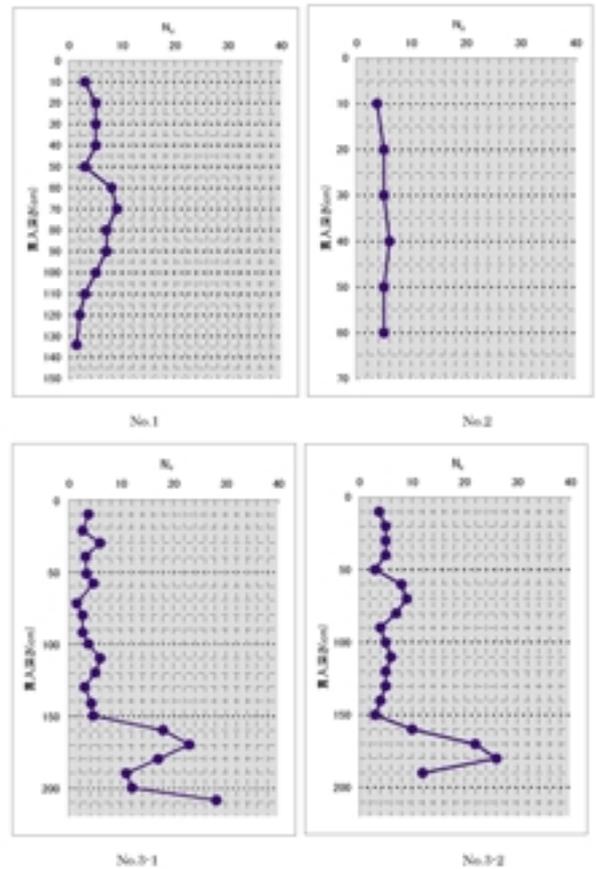
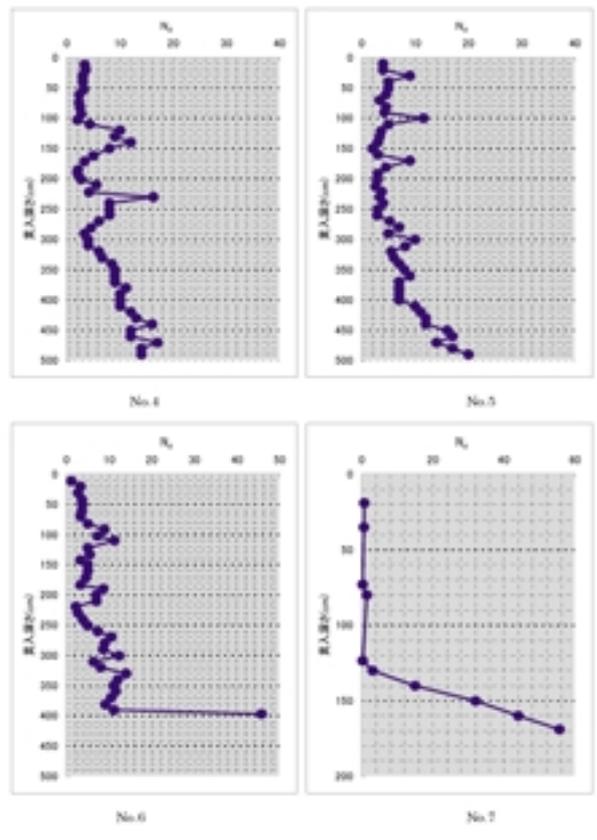
Fig.8 深さ方向の貫入抵抗の変化
Distribution of NPT values

Fig.9 深さ方向の貫入抵抗の変化
Distribution of NPT values

天端から1.6m以深で旧堤体の硬い層になるが、表面部の比較的堅い層に当たっているのか、全体的に良く締まっているのかは下流部のデータNo.4, 5, 6と併せて考える必要がある。

No.4, 5, 6のデータから判断して、下流側の堤体はほぼ均一の緩い粘性土である。この部分は改修前の旧の堤体に位置する。

貫入試験では旧堤体の天端と上流側法面部で貫入不可になるような堅い層に当たる確率が高いため、この部分に多くの礫があると思われる。

下流法先部で実施した貫入試験では、地表面直下から極めて緩い層が連続している。その深さは井桁ブロックの基礎底面部まで達している。

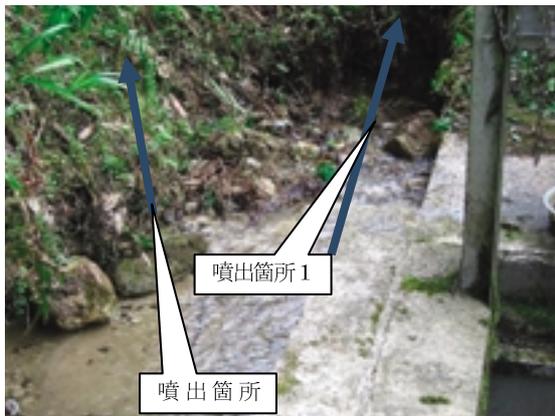
右岸下流法先部から地震後に激しい漏水が発生している。このため、緊急的な対応が必要な状況にある。漏水の出口は、底樋のゲート部の底樋の右岸側壁部に沿う堤体部分と隣接する地山部分からである。底樋に沿った漏水穴は、検尺調査によると底樋端部から上流側に約5m奥までつながっていることが確認された。また、地山に近い部分の漏水穴は奥行き方向に1m程度までが確認できる範囲であるが、経路は地山と堤体の接続部に沿った方向に近い。

現状の漏水は、1カ所から5 μ l/秒に達しており底樋の出口部分での流出であることから考えて、堤体土質の流失の危険性が高い状況にあると判断される。地山はシルト岩(泥岩)からなっているので、この部分を漏水経路とする場合には土質部分に比べてパイピングに対する危険性は低いものと考えられるが、堤体土と地山泥岩との境界部が漏水経路となっている場合には、堤体土の流失も大きな可能性があるかと判断すべきである。この場合、土粒子の流失は突発的な堤体崩壊につながるもので、漏水量の日常観測からだけでは十分な予測ができない現象に発展する危険性がある。

Fig.10 下流法先での漏水状況 (堂めき池)
Piping hole at the toe end of the slope

2007 年 4 月 17 日と 19 日の現地観察では、土粒子の流失に伴うような濁水を確認することは出来なかったが、安全性を確保するために貯水位を出来る限り早急に低下させる必要がある。具体的には、右岸地山部の吸い込み部分の標高程度まで低下させて、漏水状況を観察しながら水位を維持するレベルを確認し用水の運用方法を検討する必要がある。

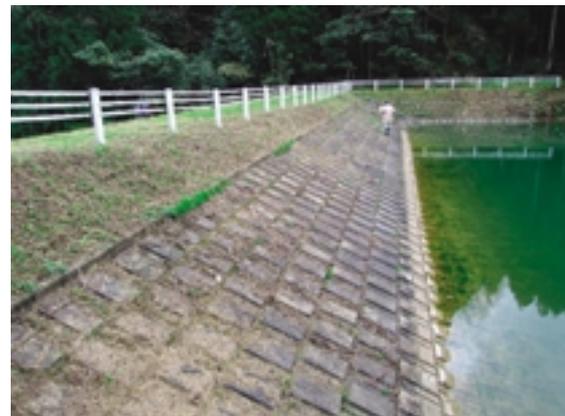
堂めき池は、前刃金型式の堤体構造である。上流側の法面の法肩部に提軸平行方向に亀裂が発生し、上下流斜面にも亀裂が認められる。下流斜面部の亀裂は、堤体中央部から左右岸にかけて連続性が見られる。これらの亀裂は、いずれも大きな開口を伴うものではなく亀裂の深さを確認することは出来ない。上流側の法面保護ブロックは堤体中央付近で沈下している部分があるが、大

規模な沈下や段差はなくブロック間の目地の大部分は閉塞している。

Fig.12 上流法面保護ブロックの沈下
Settlement of the concrete block mat on the upstream slope

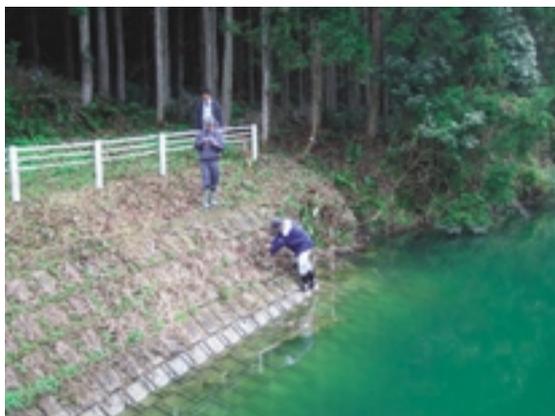
Fig.11 上流右岸地山部の吸い込み部分 (想定)
Inlet position of reservoir

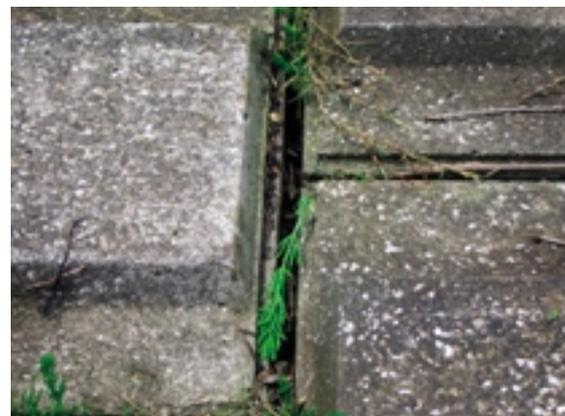
Fig.13 保護ブロックのズレ (右岸部)
Open crack in the concrete block mat

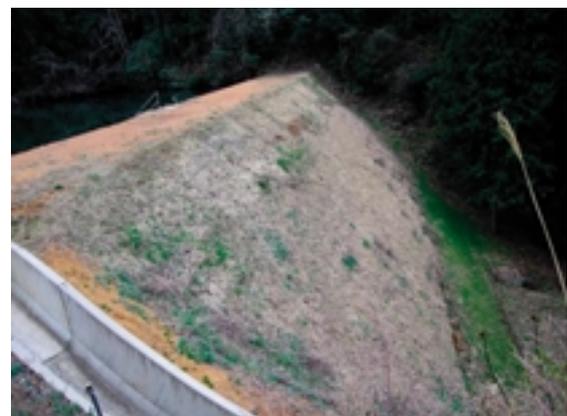
14 年に改修を完了したため池である。平田下池の隣の沢に位置しており，震源からの距離もほぼ同等で池の規模については，銭茂谷内池の方が若干大きい。下流法面の勾配が急勾配で法長も長く中山間地のため池の特徴を呈している。堤体天端幅は，約 5m で亀裂や沈下などの目立った損傷は見られないが，下流の裏面には，堤軸平行方向に亀裂が複数発生している。堤体下流法面は芝張り工となっているが，芝は全体的に浮き上がっており地盤も緩くなっている。法先部分は湿潤状態で漏水がある。

Fig.15 下流法面の全景
View of the down stream slope

維持する必要がある。また、下流法先部分の漏水状況についても詳細に調査する必要がある。

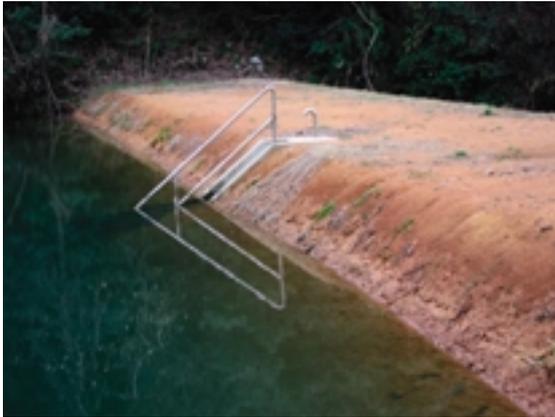
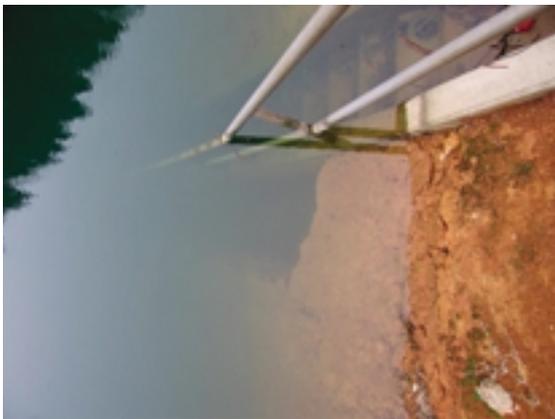
堤体上流法面に設置している斜樋に接する地盤に大きな空洞が発生しており，貯水を低下して状況を確認する必要がある。空洞は，斜樋に沿って連続しており上部端部は満水面池で 4 月 18 日の時点では貯水面以下にあるが，天端から約 4m 下がりの位置である。端部からほぼ鉛直に切り下がり滑落崖状でその高さは 2m に達する。空洞の端部は貯水面以下のため確認することが出来ないが法先方向に続いているように見受けられる。

Fig.16 斜樋部分の崩壊
Slope failure at the inlet works

Fig.17 斜樋周辺堤体の崩壊
Slip failure of the slope at the inlet work

斜樋に沿っての漏水が懸念され，底樋への水みちの発達や前刃金の損傷の可能性も高いことから，早急に空洞の規模を確認する必要がある。空洞やその影響範囲が前刃金に達している場合には，貯水を低下して安定水位で

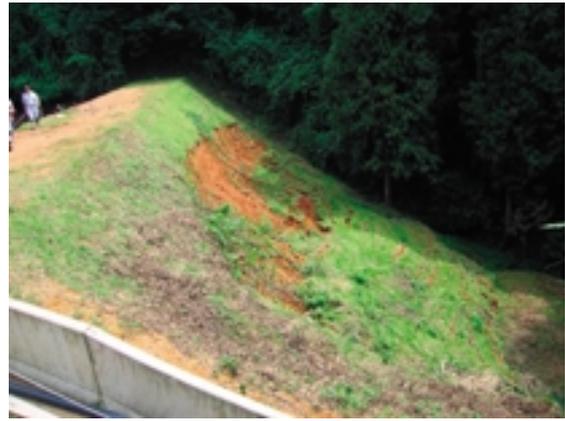
最終的には、ため池堤体は、下流法面は天端から3m下がりを上部として大きく崩壊している。崩壊範囲は堤軸方向に幅30mにおよびその上部端は直線状に左右岸の地山近傍まで進展している。すべりの上端からはほぼ鉛直に切り立った滑落崖が有りその高さは約6mに達する。

Fig.18 崩壊後の状況 (2007年8月7日)
Down slope failure

すべり土塊は斜面中腹部から法先の腰石垣を越えて 4m 先まで大きく流動している。すべり土塊の状況から判断して、すべり面の端部は下流法面にあって腰石垣上部の法面部に至るすべりと考えられる。このことから、腰石垣の下部を通る大きなすべりではなく、斜面内での崩壊であると判断される。

滑落崖は、パイピングホールや浸みだしなどは見られず乾燥が進んでおり、少なくとも堤体の上部（滑落崖として見れる部分）については漏水などが発生していないと考えられる。ただし、腰石垣の上部の法面部については、現在崩壊土砂に埋まっており確認することができない。

下流法面のすべり面は、滑落崖を形成しており安定勾配になっていない。このため、豪雨や余震によってさらに崩壊が進むことも十分懸念されることから、貯水位を安全な位置まで低下させる必要がある。さらに、豪雨によって貯水が急上昇することも考慮して、管理水位を検討する必要がある。

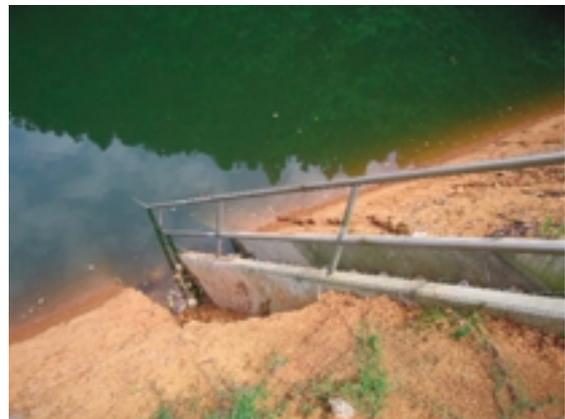
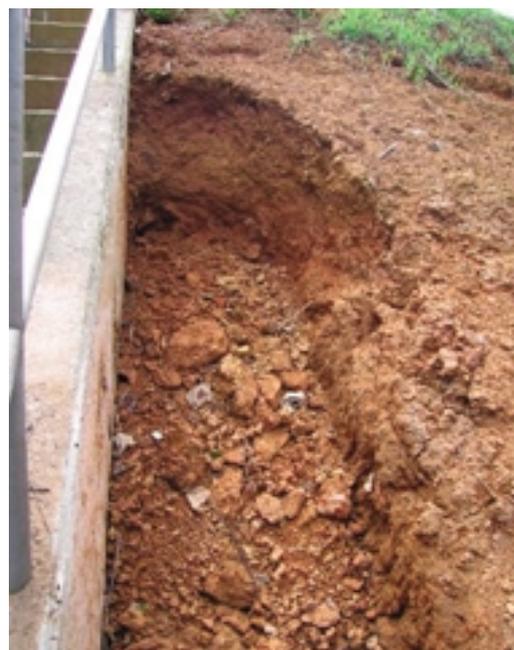
Fig.19 斜樋脇のすべり (2007年8月7日)
Slip failure of the slope at the inlet work

Fig.20 すべり部 (2007年8月7日) (銭茂谷内池)
Slip failure of the slope at the inlet work

上流法面の斜樋脇のすべりは天端下 1.9m から幅 90cm、深さ 60cm で大きく滑り出している。貯水のためすべりの下端を確認することはできないが、少なくとも天端から 7m までは滑っていることが目視で判断することができる。このすべりは、斜樋の両側に発生している。銭茂谷内池の法面勾配は上下流ともに 1.2 割で一般的なため池に比べてかなり急勾配の堤体で、堤高が 13m、下流法面は 30m 近くあるが、小段なども設けられていないことを考えると、堤体下流面のすべりに対する安全性には大きな懸念がある堤体構造である。

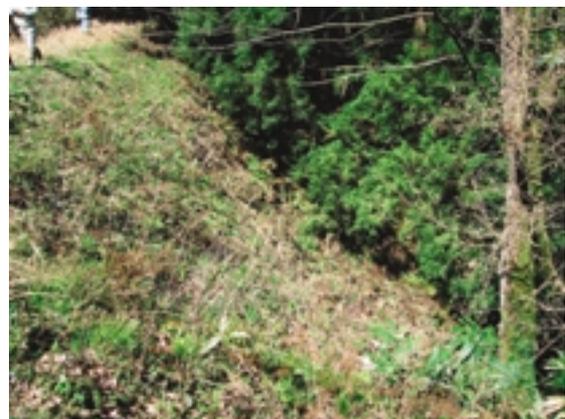
中山間地に設けられた山池である。沢を堰き止めて貯水を確保しており、堤体下流法面は急勾配で松が植えられている状況である。下流法先の一部は崩壊しているが地震前に発生したものと考えられる。堤体の植生は刈り取られており、地震後に調査が入っている。堤体表面に

Fig.24 下流斜面部（一部に崩壊がある、牛谷池）
View of the down stream slope

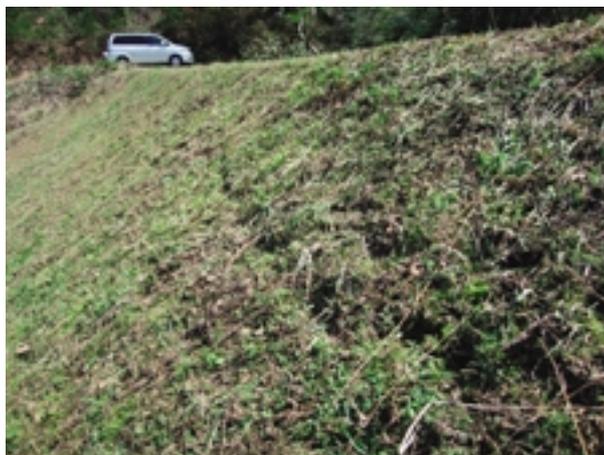
中山間地に設けられた山池である。牛谷池の沢隣に位置しており異なる沢を水源としている。堤体下流部には民家も点在している状況にある。堤体の植生は刈り取られており、地震後に調査が入っている。堤体下流法面には堤軸平行方向に亀裂が認められるが、地震直後の調査段階で踏み固められており、亀裂幅や深さなどは調査できない。亀裂は左右岸に連続しているものの、法面の沈下や堤体天端の変状などは認められない。上流部の取水施設や堤体法面には異常は認められない。また、下流部の水路も健全であった。貯水は、満水状態に維持されている。

Fig.26 下流斜面の亀裂（牛谷新池）
View of the down stream slope and slip failure
