東北地方太平洋沖地震およびその後に発生した津波に関する  
女川原子力発電所の状況について

平成23年5月

東北電力株式会社

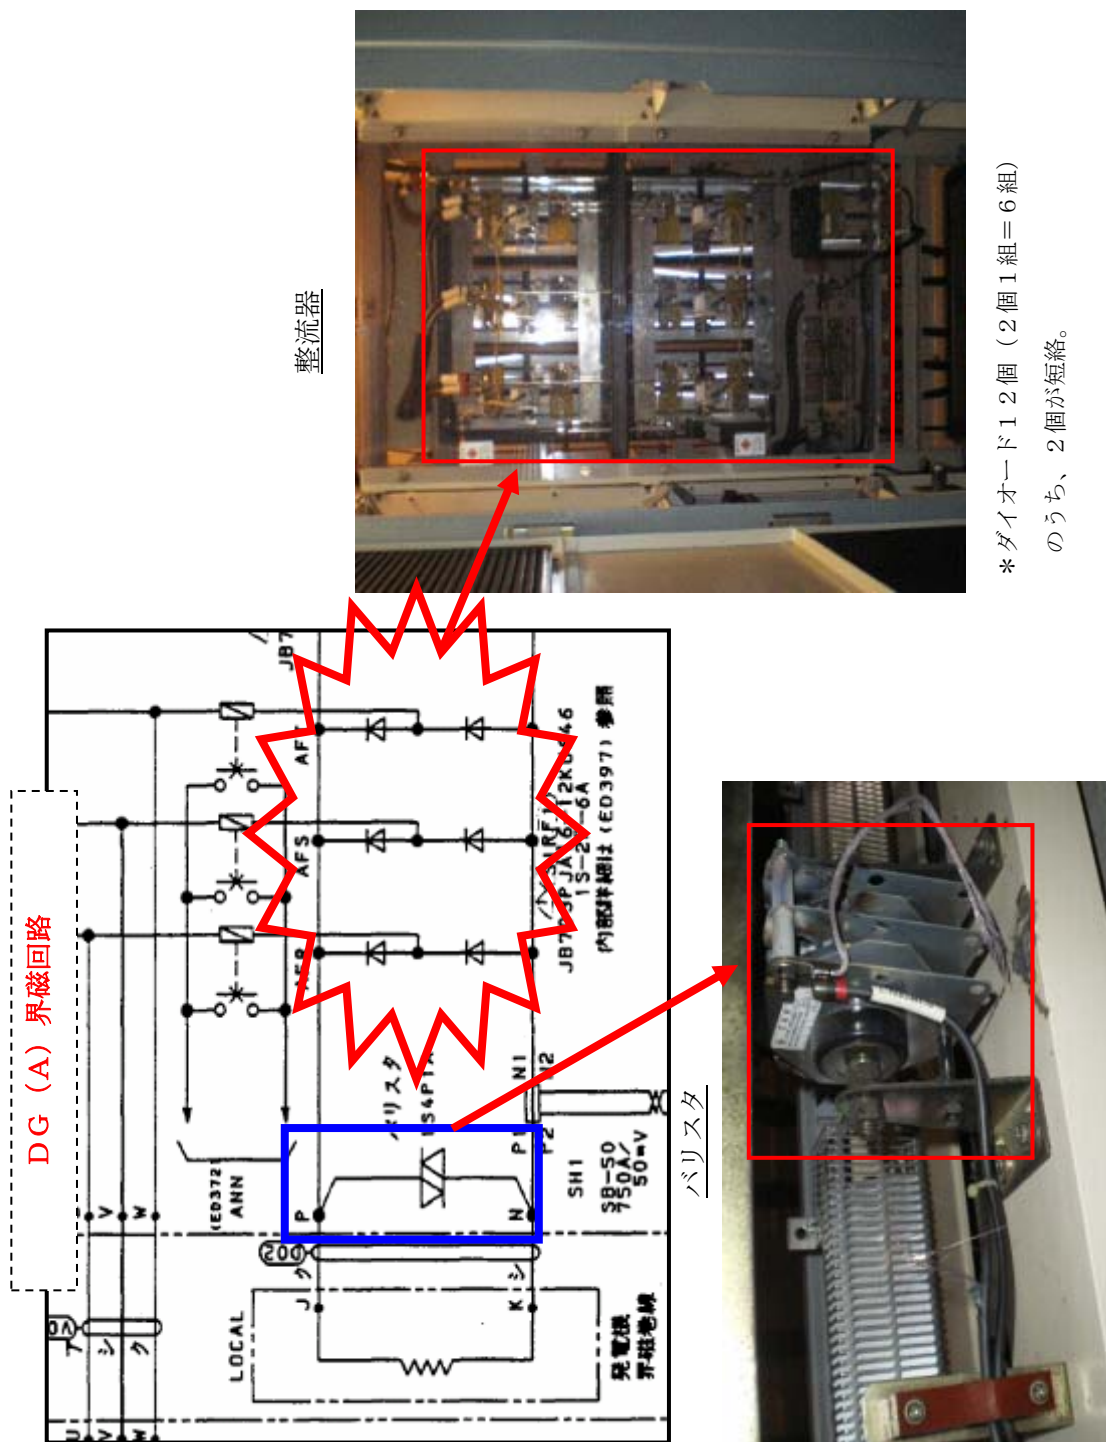
女川1号 DG (A) 界磁回路の部品破損状況

点検の結果、DG (A) の界磁巻線を過渡的な高電圧から保護するためのバリスタ（保護素子）が損傷しており、更に界磁回路の整流器の一部素子（ダイオード）が短絡していることを確認した。

- (i) DG (A) しゃ断器が自動投入したことにより、メタクラ 6－1 C 母線から DG (A) 固定子巻線に電圧が印加され過電流が流れ界磁巻線に過電圧が誘起された。
- (ii) 界磁過電圧がバリスタ放電開始電圧を超過したことにより、バリスタが損傷し界磁巻線とバリスタ間のループで電流が流れ、バリスタ接続電線間の電磁反発力により電線が断線した。
- (iii) また、界磁過電圧が整流器に連続で印加され、整流器の極間過電圧により一部のダイオードの短絡が発生した。

外観目視の結果、バリスタの損傷およびバリスタの接続ケーブルが引きちぎられていることを確認した。

制御盤内の外観目視を実施したところ、バリスタの損傷およびバリスタ接続ケーブルが引きちぎられていることを確認した。また、当該バリスタについて電圧測定を実施したところ、短絡していることを確認した。

これは、D G (A) しゃ断器が自動投入したことにより、メタクラ 6－1 C 母線から D G (A) 固定子巻線に電圧が印加され過電流が流れ界磁巻線に過電圧が誘起され、界磁過電圧がバリスタ放電開始電圧を超過したことにより、バリスタが損傷し界磁巻線とバリスタ間で電流が流れ、バリスタ接続電線間の電磁反発力によりケーブルが断線したものと推定される。

なお、異常が確認されたバリスタおよび整流器については、4 月 2

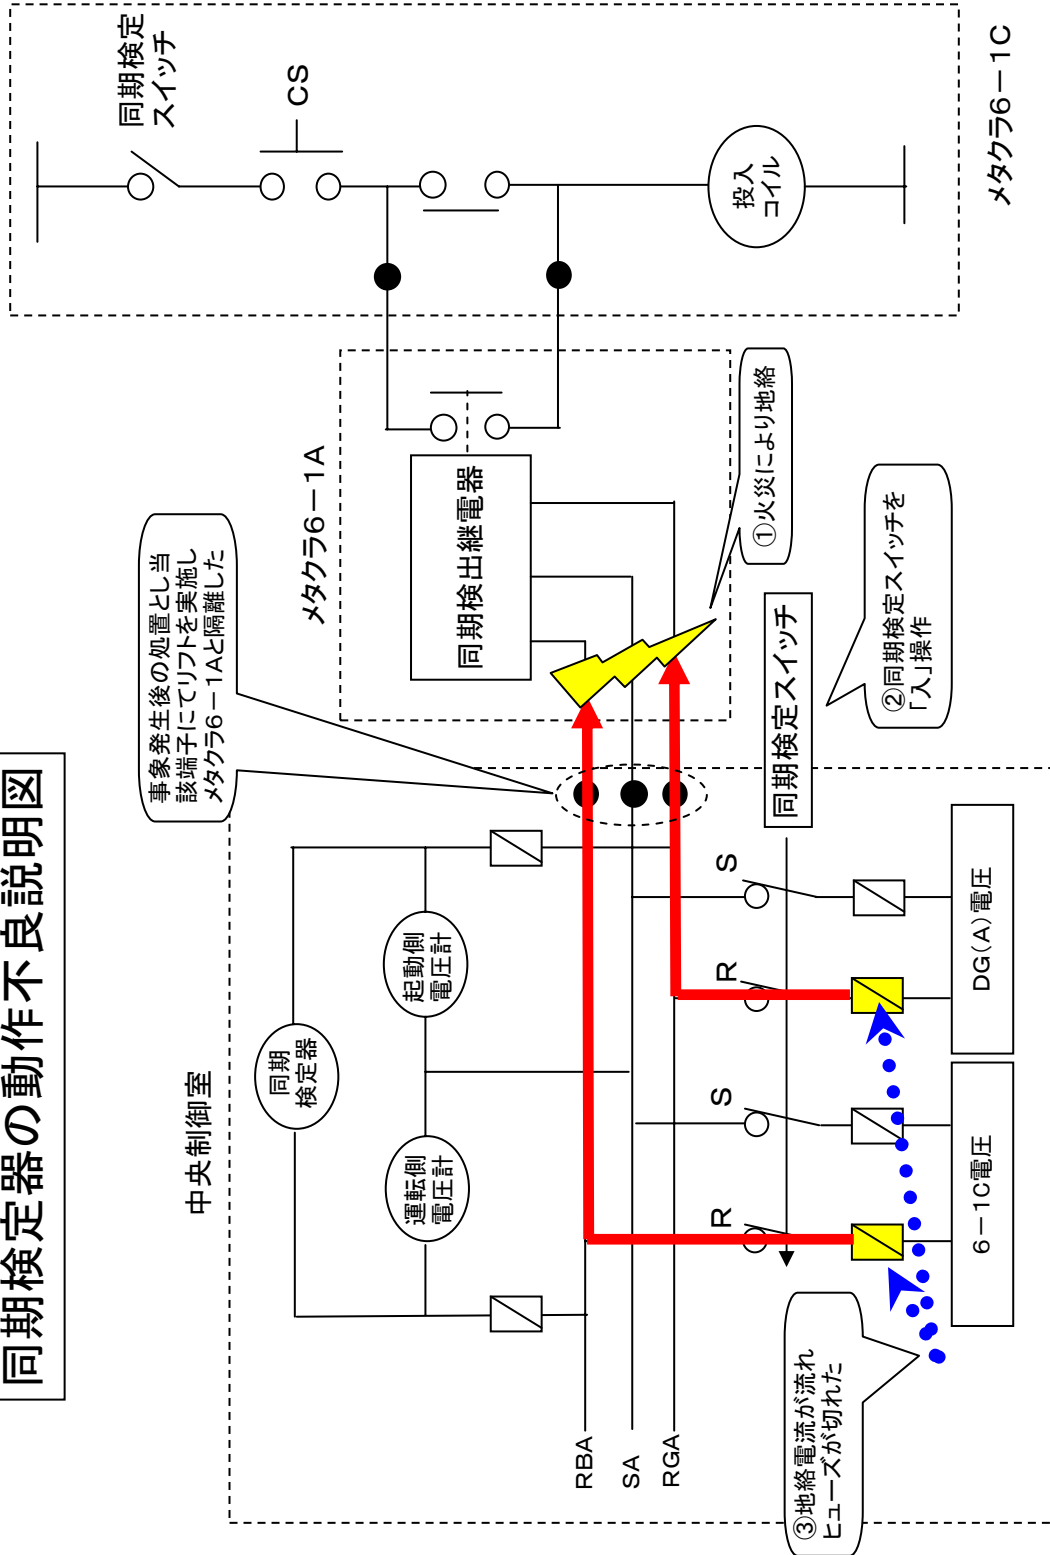
# 同期検定器の動作不良説明図

- (i) 3. 11 地震時にメタクラ 6－1 A で発生した火災の影響により、メタクラ 6－1 A に設置している同期検出継電器と接続しているケーブルが地絡した。
- (ii) 同期検定器のスイッチを「入」操作した際に、同期検定回路に地絡電流が流れ、回路のヒューズが切れたため、同期検定器の動作不良に至ったものと推定される。

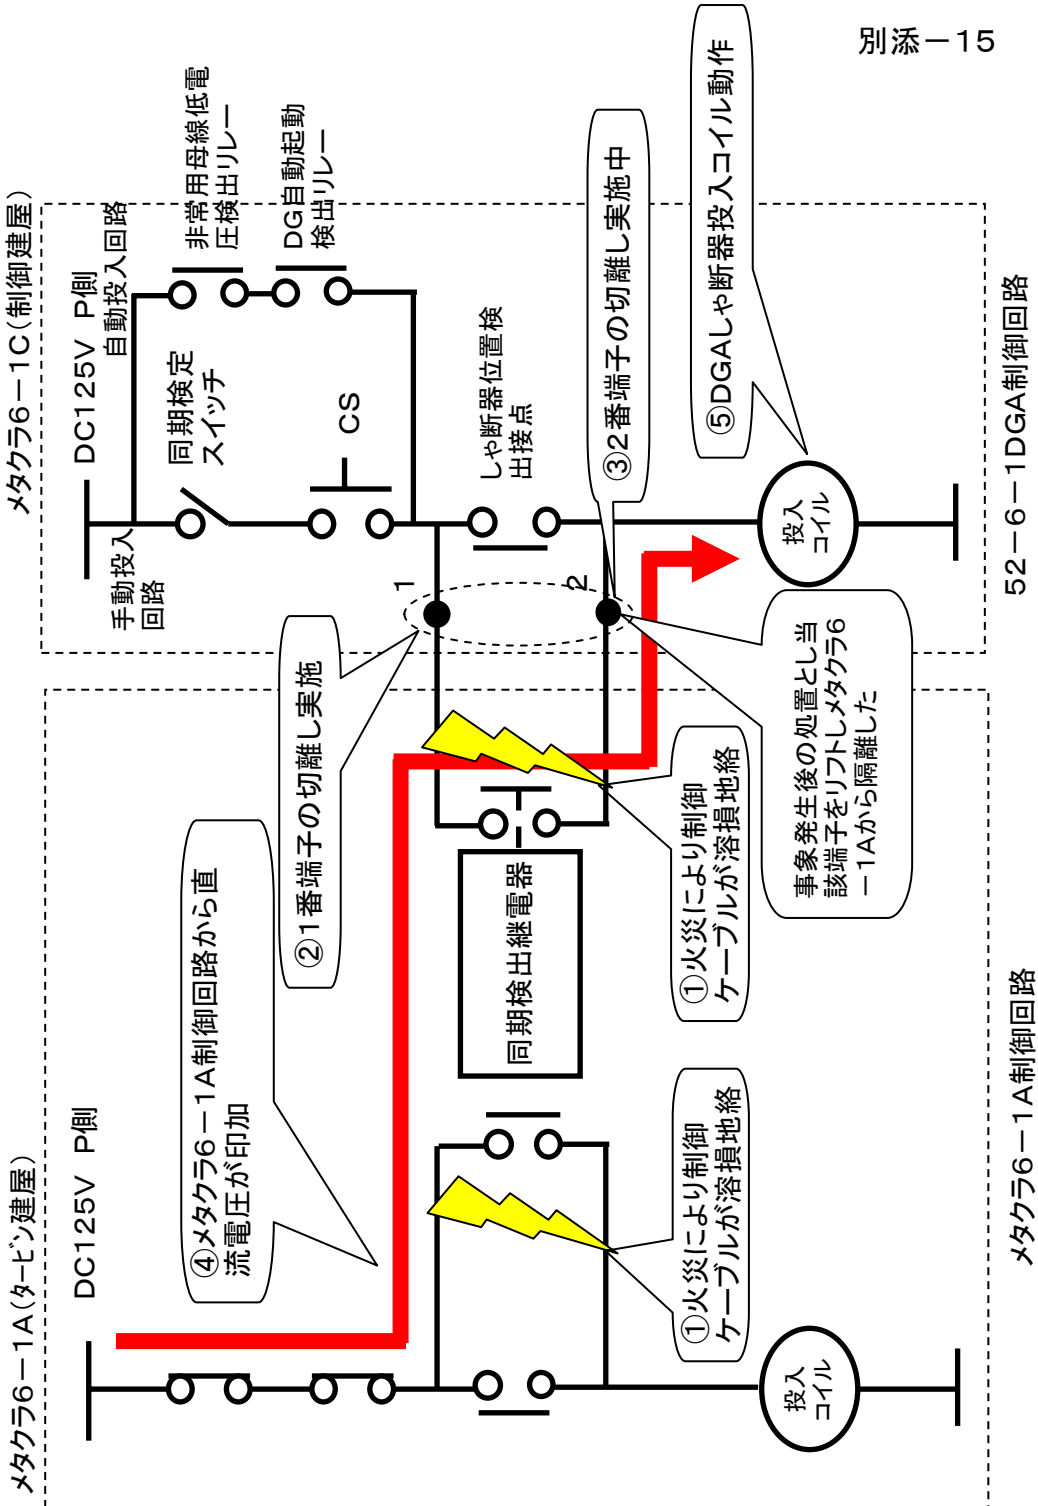
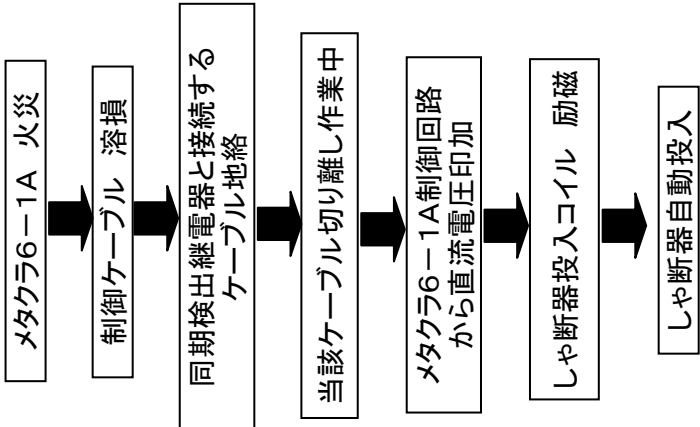
## しや断器自動投入事象説明図

- (i) DG (A) しゃ断器の投入条件に使用している同期検出継電器の出力接点回路ケーブルの切離し作業を実施した。
- (ii) ケーブルの切離し作業中に、メタクラ 6－1 A 制御回路の直流電圧が火災により溶損したケーブルから印加し、しゃ断器投入コイルが励磁したため、DG (A) が起動していない状態でしゃ断器が自動投入したものと推定される。

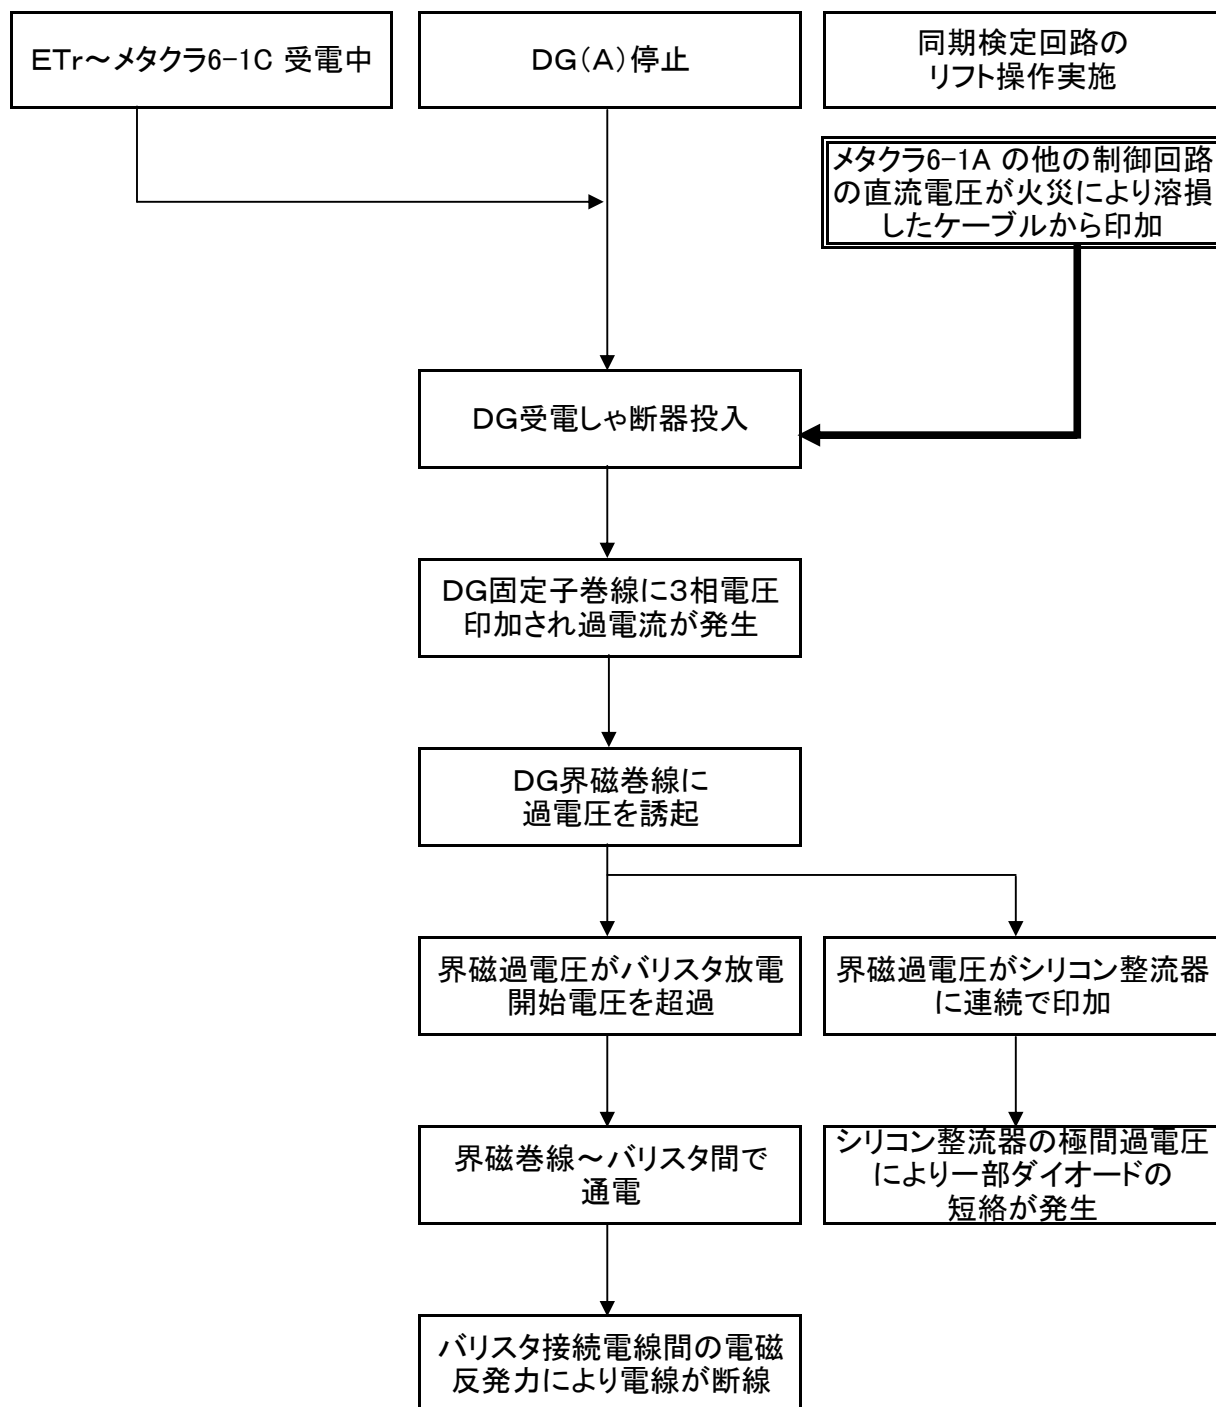
## バリスタおよび整流器損傷のメカニズム

- a. DG (A) シャ断器が自動投入したことにより、メタクラ 6－1 C 母線から DG (A) 固定子巻線に電圧が印加され過電流が流れ界磁巻線に過電圧が誘起された。
- b. 界磁過電圧がバリスタ放電開始電圧を超過したことにより、バリスタが損傷し界磁巻線とバリスタ間で電流が流れ、バリスタ接続電線間の電磁反発力により電線が断線した。
- c. また、界磁過電圧が整流器に連続で印加され、整流器の極間過電圧により一部のダイオードの短絡が発生した。

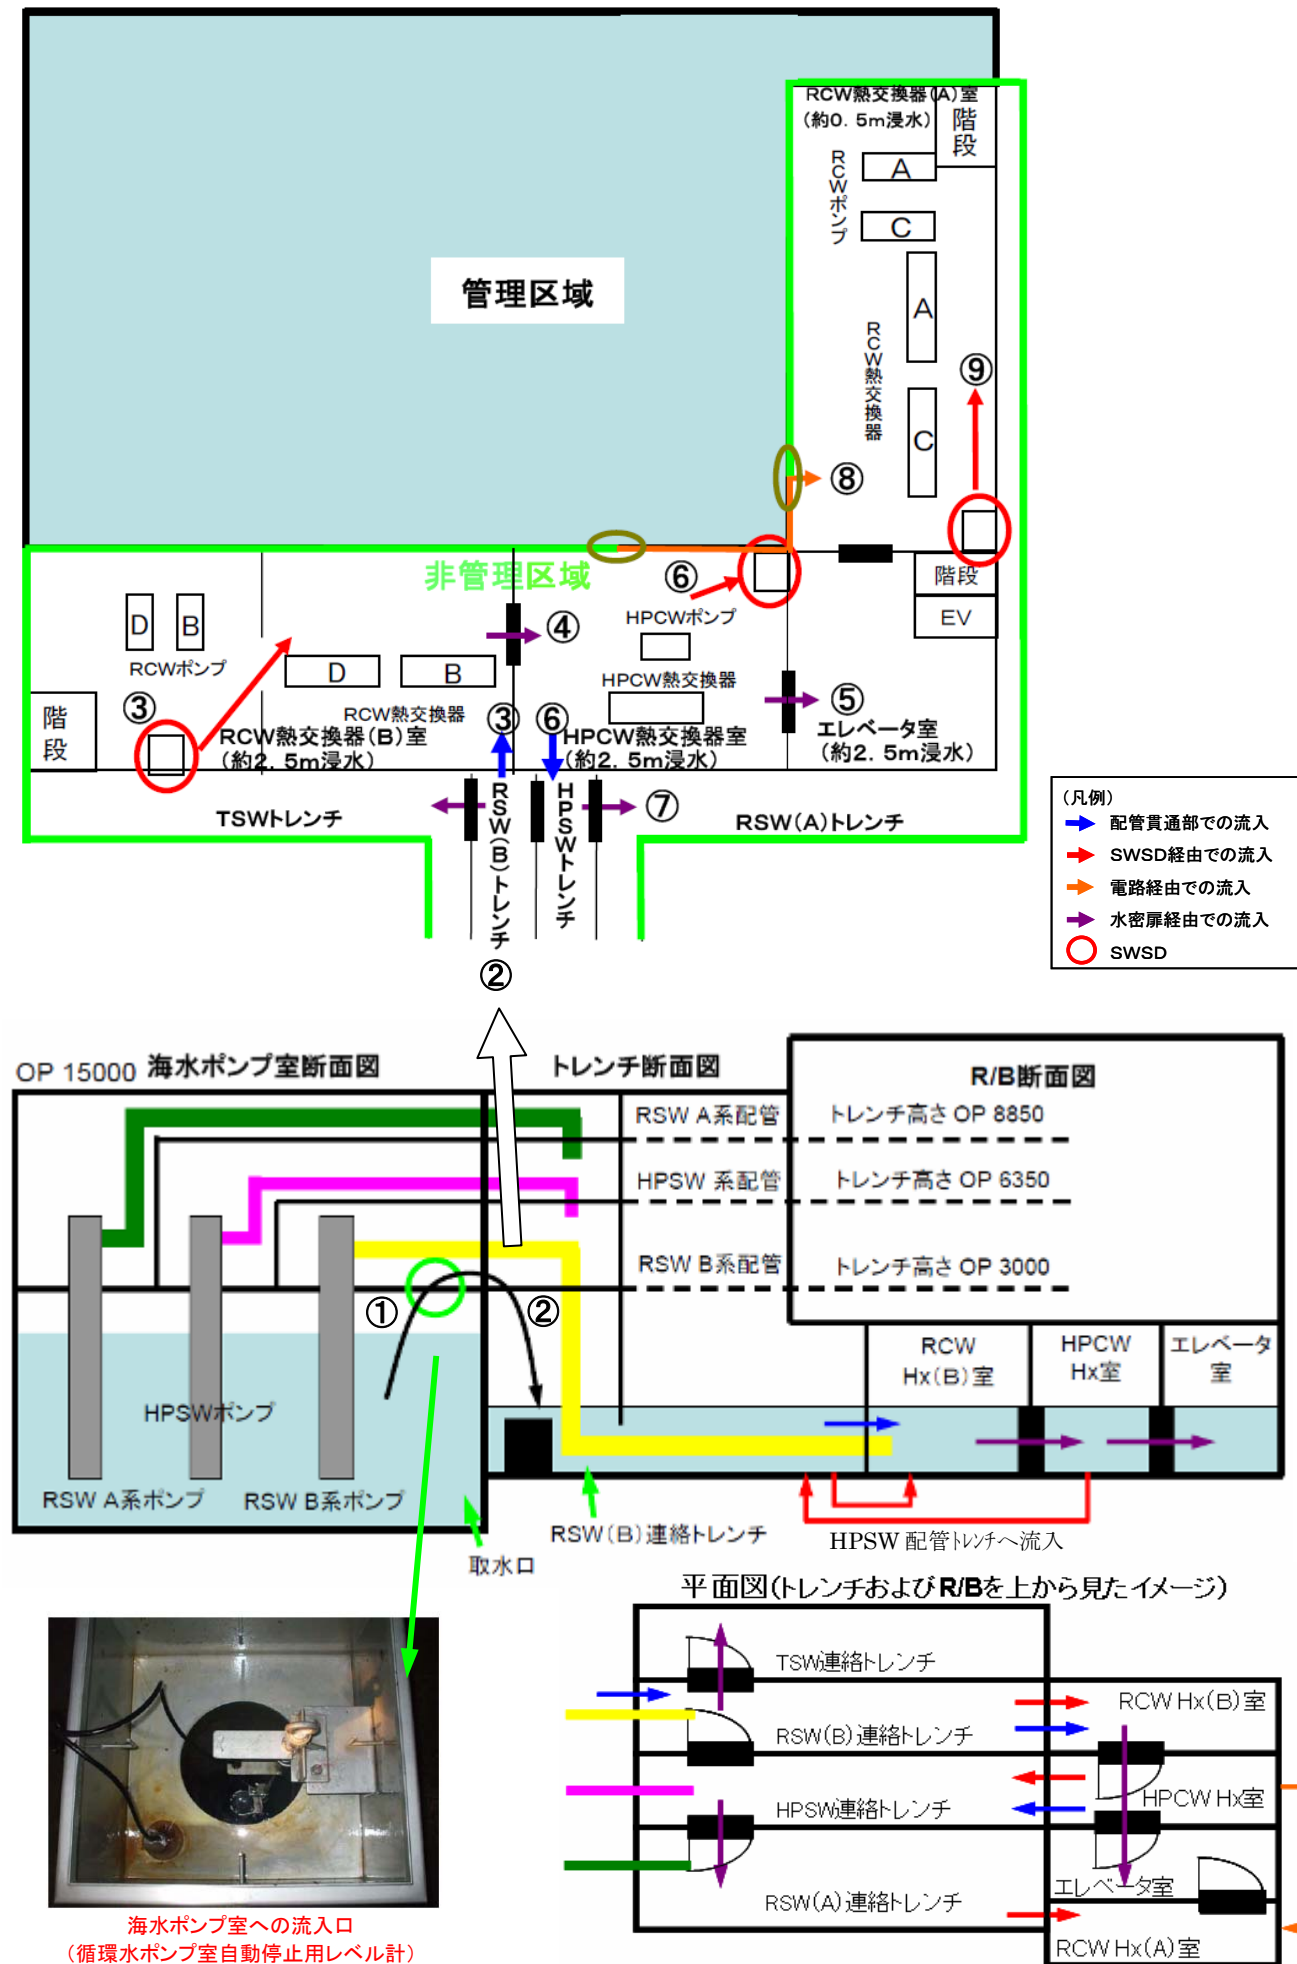
# 浸水の推定メカニズム

津波の引き波対策として海水ポンプ室内のRSWポンプ（B）エリアに循環水ポンプ自動停止用の水位計（以下、「当該水位計」という。）を追設（平成14年）した際、津波の押し波による影響に対して、設置場所の選定にあたっての考慮および止水処置が不十分であった。

このため、3．11地震に伴う津波による海水が取水路側から当該水位計設置箱を経由して海水ポンプ室内に流入し、RSWポンプ（B）エ

リアが浸水するとともに、地下トレンチを通じて原子炉建屋内の一部にまで流入した結果、RCW（B）系、RSW（B）系およびHPCWが機能喪失に至ったものと推定した。
