# 浸透水流に対する泥炭築堤の安定試験について

北海道開発局土木試験所 宮 川 勇  
河 合 裕 志

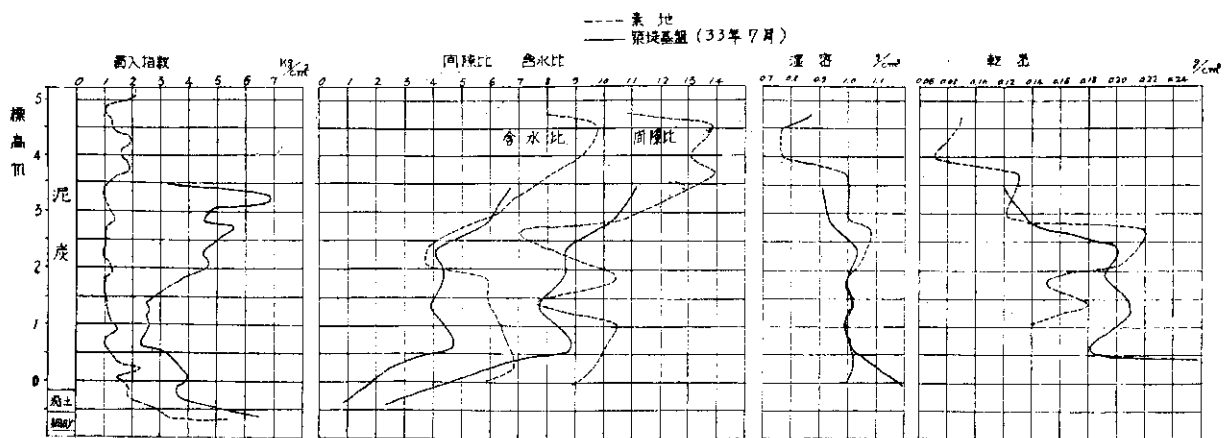
図-3 築堤基盤の泥炭と、素地泥炭の強度および物理的性状

築堤施工前と工事完了後との築堤基盤の変化は、図-3 にみられるように、基盤の圧縮によつて、強度の増加、乾燥密度の増大、間隙比および含水比の減少が認められる。さらに、角山地内の圧縮されていない泥炭の透水係数は、 $1 \times 10^{-4}$  cm/sec 程度であるが、ピエゾメーターを使用して行なつた築堤基盤の透水係数分布の測定結果 (図-4) に示すように透水係数が著しく小さくなつてゐることが認められる。

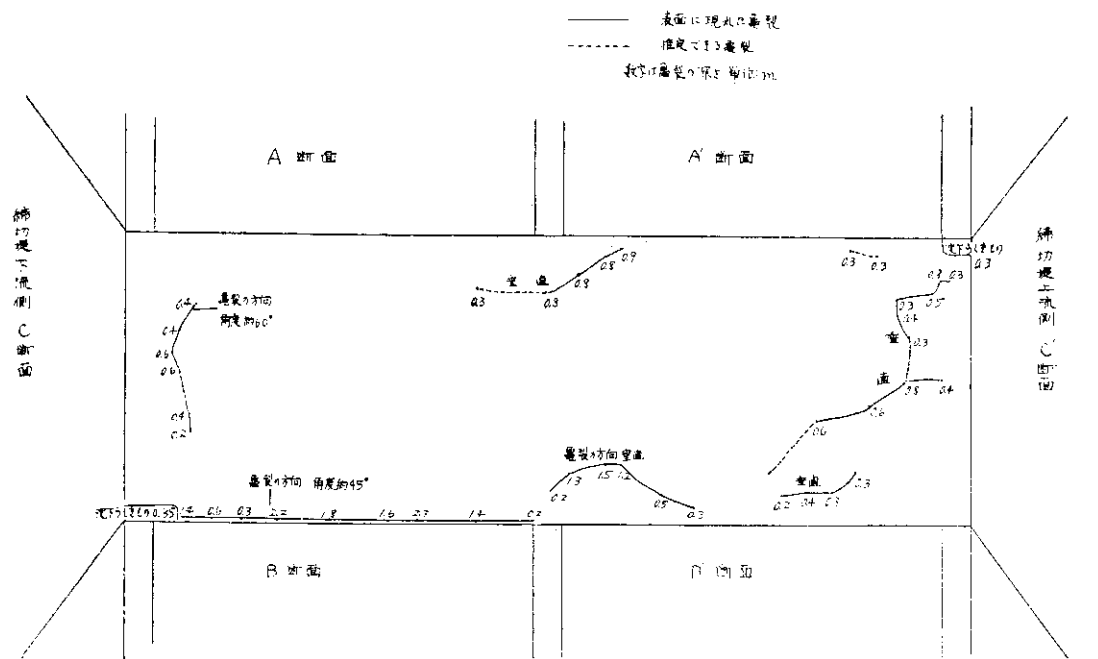
第 2 回湛水試験では、水位 2.26 m に達して急激に漏水量を増し、450 m<sup>3</sup>/hour となつて給水が追いつけない状態となつた。減水後の調査によつて、図-7 に示すようにプール底部に亀裂が発生していることが認められた。この亀裂は方向が基盤面に対して垂直または 60°~45° 内側に向つており棒をさしこんで調べてみると深いところで 2 m 位はあると思われた。また被害程度は、B、B' 断面法尻に著しかつた。この亀裂の発生によつて、この現象は泥炭基盤の安定に関して重要な問題を提起するとともに以後の実験調査に非常な支障をきたすことになつ

た。また底部の亀裂の発生とともに A 断面と上流側締切堤の接合部付近にも亀裂が生じ、この隅角部からの漏水が認められた。試験築堤部および素地については異常が認められなかった。

第2回湛水試験の状態から判断して締切堤基盤からの漏水を防止する必要を感じ、深さ3mの木製矢板を締切堤内法尻に施工し、さらに矢板から締切堤法肩にかけてビニール布を覆った。またプール内の亀裂に対しては、亀裂部分を掘り起こして泥炭を“タコ突き”する処置をとった。

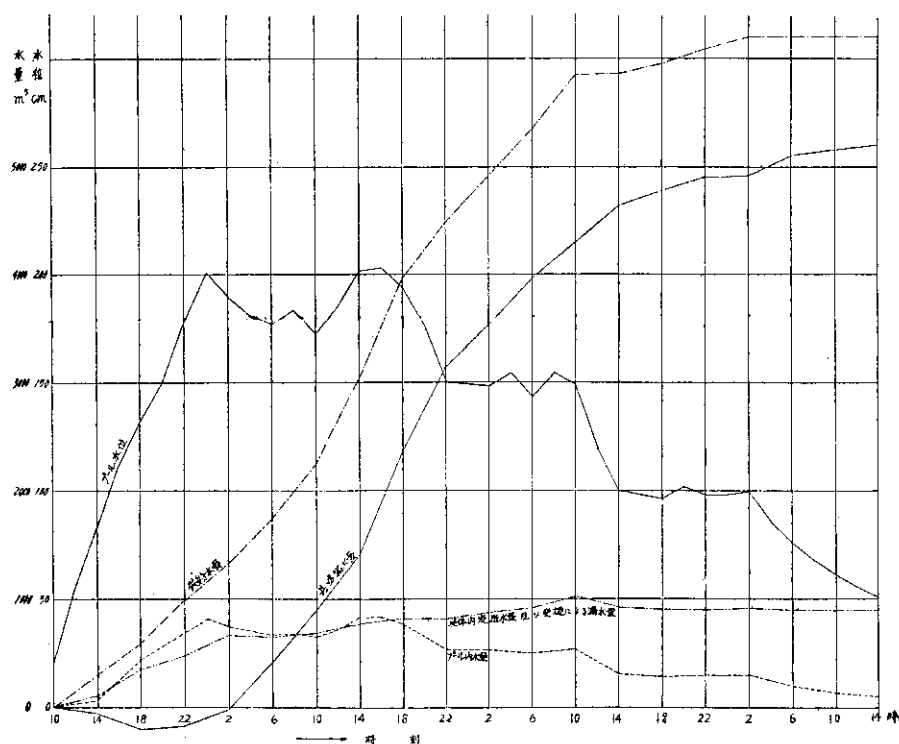
図-8 プール内水位と諸水量の時間変化 31年度 第3回試験

以上の経過によつて以後の調査に多くの難点をもつこととなつたが、第3回試験では給水設備の関係から水位2mでの観測ができないので1.5mおよび1.0mでの観測を行なつた。この試験中に下流側の矢板が約1m浮き上り、このことから依然として矢板下を通るかなりの漏水(450m<sup>3</sup>/hour)があると推定された。またB'断面の法尻から約5m離れた点にクイックサンド様の現象が認められた。表面沈下板、ふくれ出し杭には異常が認められなかった(図-3, 9, 10 参照)。

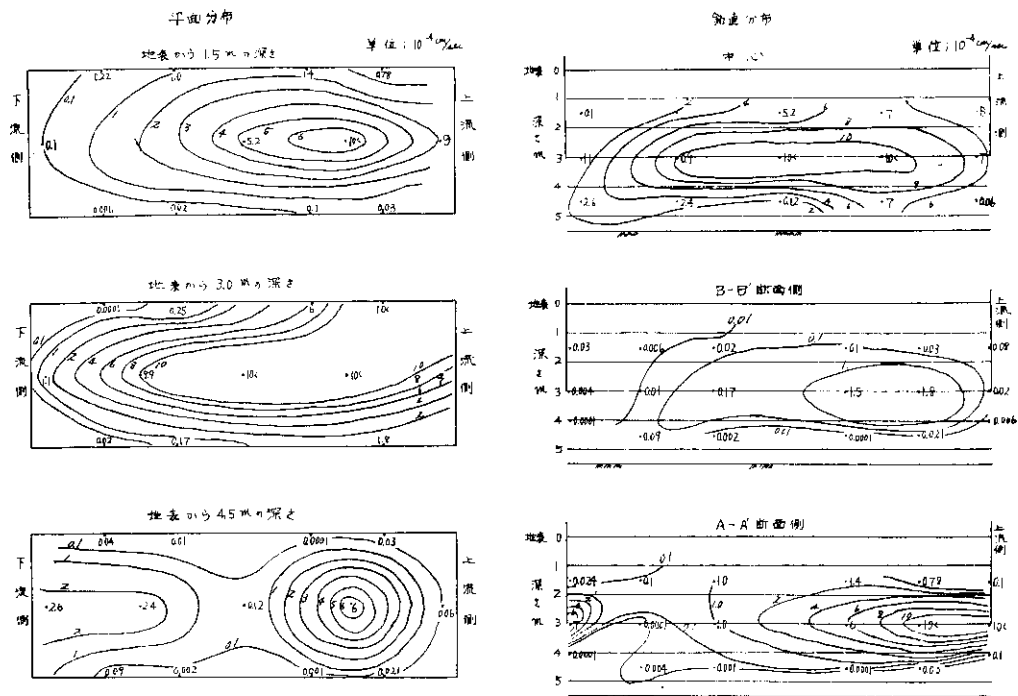
図-11 等透水係数分布 (32年7月, 水頭100cmでの数値)

湛水試験の結果からみて、プール内基層の透水性が一般の泥炭に比べて非常に大きいと考えられる。このことは基層泥炭の内部に透水性の著しく大きな部分か、または亀裂が発生しているなどの危惧が感ぜられた。このことを調査して以後の湛水試験の資料とするために、32年7月に平面的にプール内17点、深さ1.5, 3.0, 4.5mの51点についてピエゾメーター法による透水試験を行なつた。注水法によつたため透水係数の数値についてはなお一段の検討が必要と思われるが、透水性の目安となるであろう。その結果は図-11に示すようにプール中央やや上流寄りにかかなりの透水性の部分があり、それが砂層にまで達している疑いがある。また深さ3mの位置で築堤上流隅角(31年度第2回湛水試験時に亀裂を生じた場所)にも透水性の大きな層が認められる。

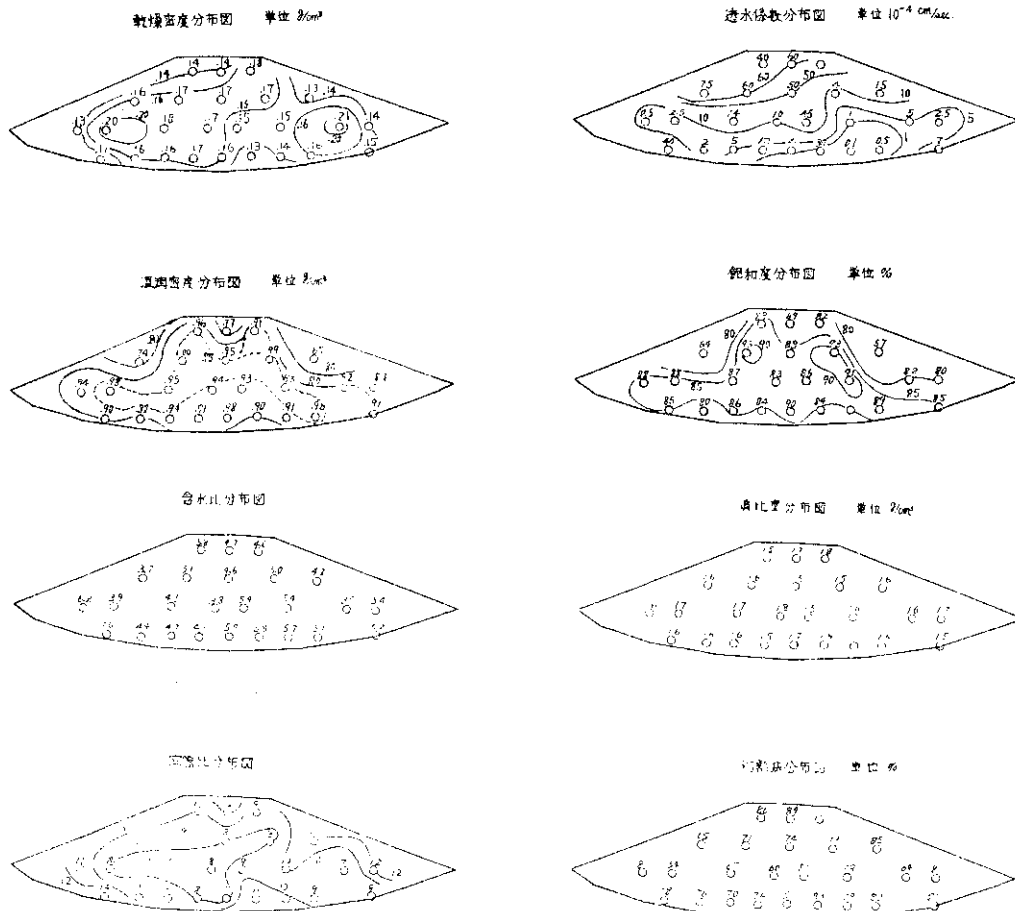
図 -16 築堤泥炭の物理的性状の横断分布 (A断面)

このようにして求めた透水係数の数値を表に示す。数値はプール内の水位によつて異なるが一般に堤体中心から法尻に向かつて大きくなつており、築堤中心部が最も小さい。この傾向は33年度に築堤A断面を幅員2mで解体して乱さない試料を採取して行なつた室内透水試験の結果にも見られる。なお両者の数値には大きな差があるが、湛水試験中の透水係数の算出は、2つの等ポテンシャル線間の平均であり、高さによつて異なる透水係数をもつにかかわらずこのことを無視していることなどが一原因と考えられる。また、室内透水試験と併行して築堤各部分の物理試験を行なつた結果を図-16に示す。

図によれば、築堤中心部で乾密、湿密が大きくなつており、間隙比、含水比が小さいことがわかる。築堤材料はほぼ一様な層厚の範囲で採取盛上げされているので、図にみるように灼熱損失、真比重については特

定の傾向は認められない。
