# P C げたのひびわれと P C 鋼線の腐食

太田 利隆\* 服部 健作\*\* 高柴 保明\*\*\*

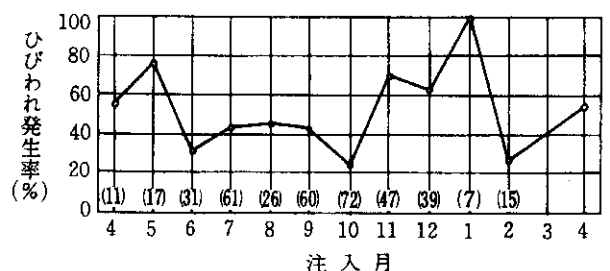
図一 グラウト注入月とけたひびわれ発生率

図一は、昭和 32 年以前に施工されたけたのグラウト注入月とけたひびわれ発生率との関係を示したものである。ひびわれ発生率とは調査けたの中でひびわれが発見されたけた本数の調査けた全本数に対する割合を百分率で表わしたものである。

図一からひびわれ発生率は冬期に高くグラウトの凍結膨張の影響が大きいと思われる。一方では夏場におけるグラウト注入でも 40% のけたにひびわれが発見されており、グラウト分離水の残留による冬期の凍結膨張やグラウト膨張剤の入れすぎやグラウト注入圧のかけすぎな

どが考えられる。図一からも P C グラウト指針以前のグラウト注入技術が不満足なものであることがうかがわれる。

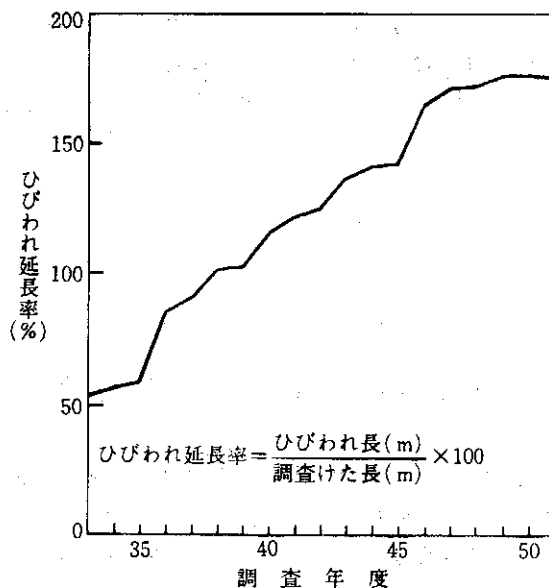
図一2 倶知安橋ひびわれ延長率

図一2は、昭和51年度調査までの倶知安橋ひびわれ延長率を表わした。

本橋のひびわれ延長率は、調査初年度(昭和33年)で53.5%であり、解体調査を行った昭和51年では178.7%となった。

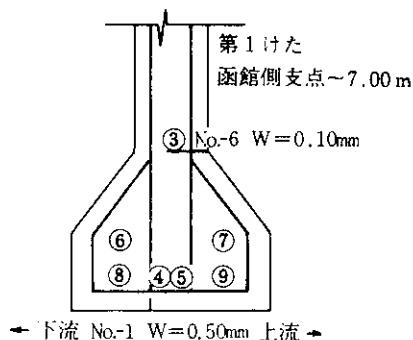
図一3 ひびわれとシーすの関係

図一3はシーすの腐食が特にひどい個所のひびわれとシーすの関係を示す断面図である。この断面の第3シーすでは写真一1のような腐食が見られ、シーす・PC鋼線ともに腐食程度DおよびIVと判定した。底面に発生したひびわれ(No.1)は51年度調査で0.5mmとなったが、ひびわれ深さが鉄筋およびシーすに影響するほどではなかった。これに反し上流側腹部に発生したひびわれ(No.6)は幅0.1mmであり、底面に発生したひびわれよりも小さいが、ひびわれ深さが第3シーすに達していたのが大きく影響したものとする。

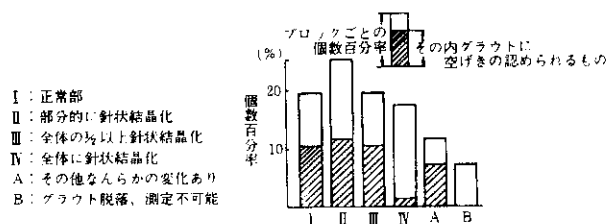
表一6 グラウト針状結晶化率

グラウトをシーすごと基準尺(1m)に切断し、各ブロックごとのグラウトの状態の個数百分率を表一6に示す。この橋のグラウトの特徴的なことは、針状結晶化が著しく進んでいることで、シーすの接触面に小さく発生している物(IIa)からPC鋼線間にも結晶化が進み、付着に害を及ぼしているもの(IIc)まで、シーす全長の75%にまで及んでいた。針状結晶が生じているグラウトは、非常にろく指で容易につぶすことができるほどである。また針状結晶のほかにも、グラウト中に黒色の変色粒が多数発生していたり、頁岩を削り取ったようなものがある物、白墨状で非常にろい物、などが認められた。

グラウトに針状結晶を生じた主な原因として、グラウト注入後まもなく凍結したことが考えられる。奈江橋から約4kmほどの地点にある。砂川市吉野における昭和31年11月、12月の外気温を見てみると、グラウト注入後真冬日が多く、最低気温が $-20^{\circ}\text{C}$ にまで達している。記

録によれば、グラウト注入後蒸気養生により3日間30℃、さらに7日間10℃に保たれたとされているが、十分に保温されなかった疑いがある。混和剤を用いないグラウトの場合、W/Cが50%を越えると、-7℃～8℃で不安定となり、凍結膨張が起こり得ることが、林正道氏（現北見工業大学教授）によって証明されている。

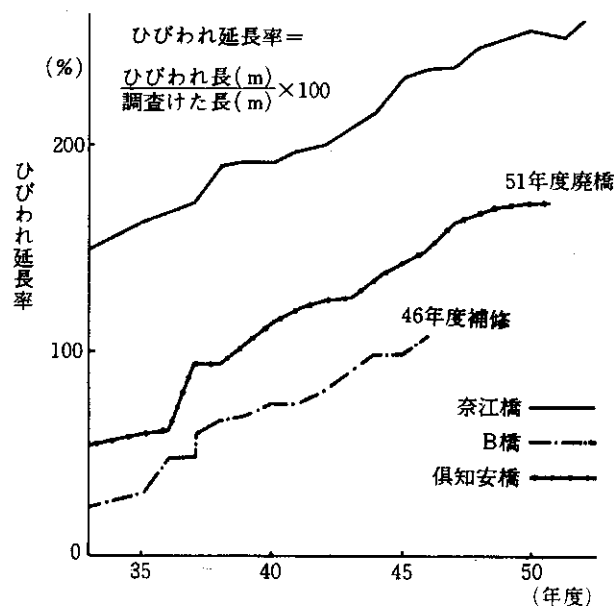
図-4 奈江橋ひびわれ延長率

図-4に本橋のひびわれ延長率を示す。本橋のひびわれ延長率は調査初年度（昭和33年）で149.2%、解体調査を行った昭和53年で270.4%と、条件の近い他の内陸橋と比較しても非常に多い。しかし、ひびわれ延長率の増加は、他の橋とほぼ同じである。この橋のグラウト注入時期は11月20～30日であり、すぐに凍結を受けたのに対し、他の橋のグラウト注入は夏～秋で、凍結前に十分硬化する期間があったと考えられる。

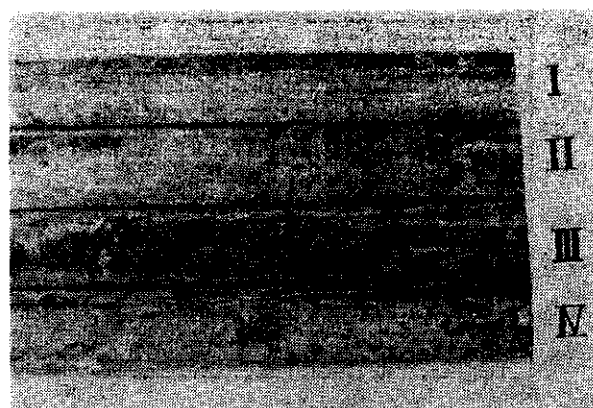
写真-2

シースの腐食程度については目視により（写真-2）、A—（Ⅰ）健全、B—（Ⅱ）表面に軽度の腐食発生、C—

（Ⅲ、Ⅳ）重度な腐食、腐食による小穴ありの3段階、また、PC鋼線の腐食程度については（写真-3）、Ⅰ—健全、Ⅱ—しもふり状に発錆しているもの、Ⅲ—浮錆が全体に発生しているもの、Ⅳ—錆による断面欠損が見られるものの、4段階に分類した。

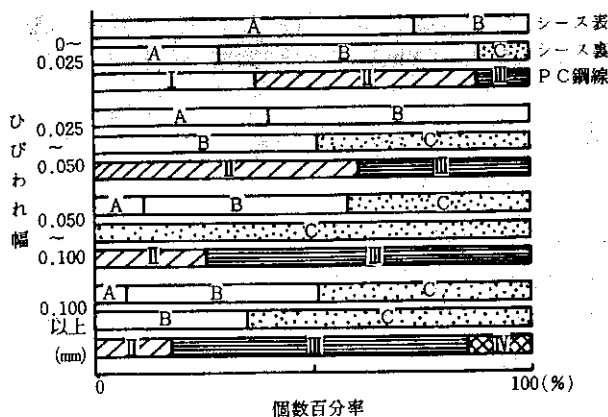
図—5 ひびわれとシー、鋼線の腐食

図-5に、ひびわれ幅とシーシ・PC鋼線の腐食を示す。ひびわれ幅0.025mm以下では、シーシ、鋼線ともに

腐食比率は小さく、橋の強度に影響を与えるほどの腐食は存在しなかった。しかし、0.025～0.050 mmにおいては、約半数の鋼線が全体(基準尺1 m)に発錆しており、さらに0.05 mm以上のひびわれ発生地点のシーには、ほとんどなんらかの腐食による小穴が存在していた。さらに0.1 mm以上の地点においては、鋼線の一部に断面の欠損が表われ始め、PC鋼線の強度に影響を与え始めた。

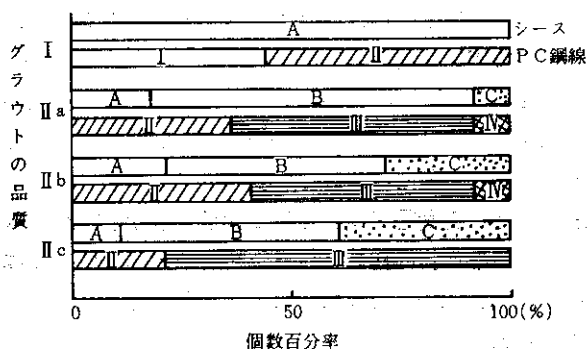
図—6 グラウトの状態とシー、鋼線の腐食

図—6にグラウトの状態と鋼線、シーの腐食を示す。

グラウトの状態Ⅰ(正常)のように、グラウトそのものの品質が良好で空げきも認められない部分には、シー

ス、鋼線ともに腐食はほとんどなかった。

しかし、グラウトの状態の悪化とともに腐食は増加し、Ⅱ。(グラウト全体が針状結晶を起こしているもの)においては、シー全体の約90%が腐食しており、鋼線においても全体の約80%に腐食が生じていた。

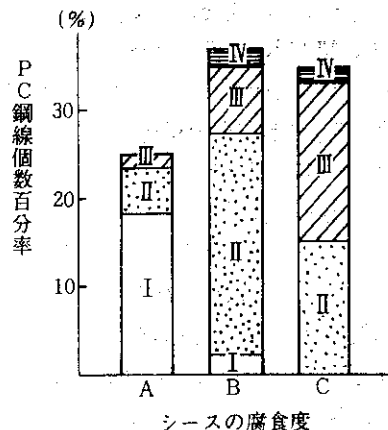
図—7 シーの腐食とPC鋼線の腐食

図—7は、シーの腐食とPC鋼線の腐食との関係を示した。PC鋼線は、シーの腐食程度Aで27%、Bで95%、Cにいたってはすべての鋼線になんらかの腐食が生じ、鋼線の腐食程度、Ⅲ、Ⅳ(現在、もしくは近い将来、PC鋼線に強度低下を及ぼすことが考えられる腐食程度)は、シー腐食程度Aで7%、Bで27%、Cで43

%あった。

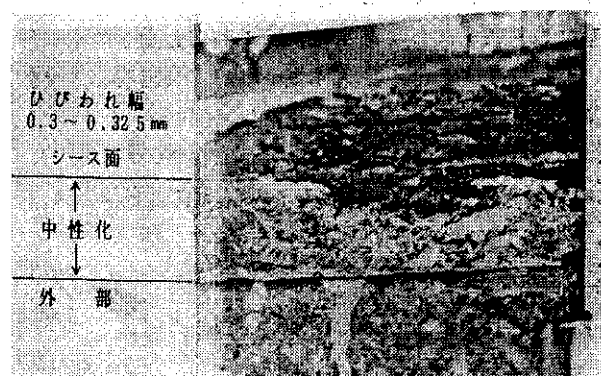
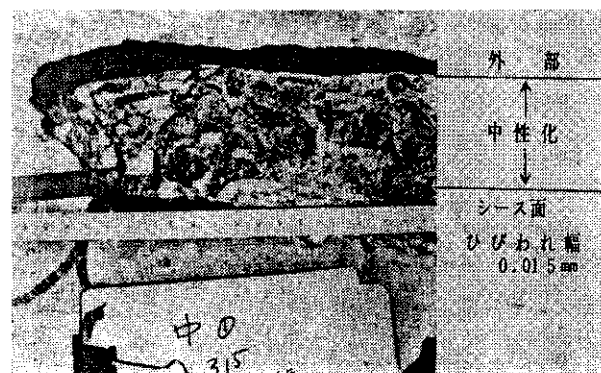
中性化深さは最大5 mm程度であり、シーの腐食に直接関与するほど深くはなかった。しかし、ひびわれ部については、写真—4、5に示すように、ひびわれ部に沿ってシー付近まで中性化している。この写真の場合、ひびわれ幅は0.3～0.325 mmであるが、ひびわれ幅0.05 mm以上のものについてはほとんどのシー面まで、0.015 mm程度のひびわれ(写真—5)でも、シー面まで中性化していたものも見受けられた。

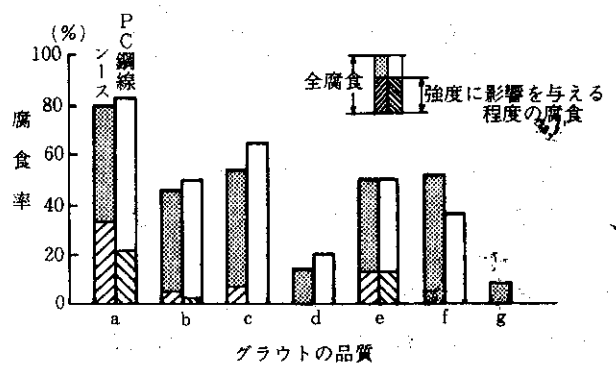
図一8

判定基準aはグラウト中の細かい気泡の連続部分であり、これを網目状微小気泡化と呼ぶことにした。この部分のグラウトは非常にもろく指でつぶすことができるほどであり、また図一8に示すように、シース・PC線の

腐食に対する影響も大きかった。

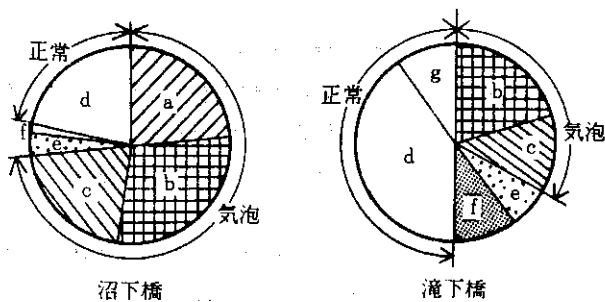
図一9

図一9は、沼下橋、滝下橋のグラウトに関する各判定基準の割合を表わすものであるが、この場合、滝下橋と比較して沼下橋の気泡発生率が非常に高いことがわかる。その差の主たるものは網目状気泡化であり、通常の気泡（判定基準b、c）はほぼ同じである。沼下橋、滝下橋は同一設計・施工条件において製作されており、異なるのは施工時期である。滝下橋の場合には、コンクリ

ート打設・グラウト注入が7～9月と条件の良い時期に施工されているが、沼下橋の場合にはコンクリート打設・グラウト注入が10月、11月と冬期にかけており、特に沼下橋第1けたは最後に施工されたけたであり、グラウト注入後テント内で炭火をもって3日間養生したという記録がある。

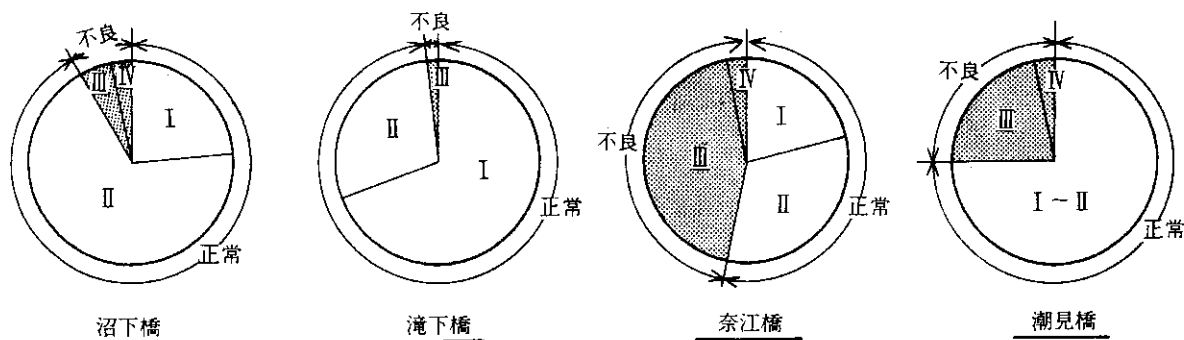
図一11

沼下橋における判定記号Ⅳのものは破断力比96.9%と約3%の強度低下を示しており、その中でも最大8%の低下を示したものもある。図一11に示すように、判定基準Ⅰの鋼線は沼下橋で19%, 滝下橋で68%であり、図一9のグラウトの品質の割合と似たような傾向を示している。

から問題のある腐食といえる。以上の点から、判定記号Ⅰ、Ⅱを正常部分、判定記号Ⅲ、Ⅳを不良部分として図一11に表示した。

図一11からわかるように、奈江橋では測定PC鋼線50%近くに強い腐食が見られ不良と判定された。

この奈江橋はグラウトは空げき率がかかなり高く、さらに凍結による針状結晶化が見られるなど、鋼線の腐食に関して好ましくない状態であった。また奈江橋は縦ひわれが完成直後から非常に多い橋であった。一方、沼下橋、滝下橋では強い腐食が見られ不良と判定された鋼線は沼下橋で12%、滝下橋で2%であり、かなり良い結果といえる。また工場製ブロック工法により施工され海岸線で供用されていた潮見橋では、測定PC鋼線の25%近くに強い腐食が見られ不良と判定された。工場製ブロック工法の各ブロック間の継目が弱点となったことに海岸線の影響が加わったことがその原因と考えられる。

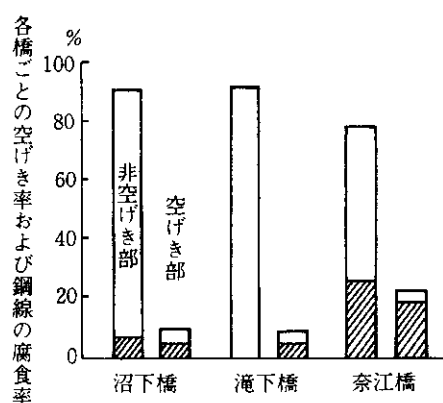
図一12

図一12にはひびわれと空げきがともに発見された奈江橋、沼下橋、滝下橋におけるグラウトの空げき率とそれに対する鋼線の腐食率を示してある。ここで、斜線部分は問題のある鋼線腐食、つまり判定記号Ⅲ、Ⅳの割合を示している。どの橋でも空げき部分では非空げき部に比較して腐食率が圧倒的に高く、ひびわれのあるPCげたでは空げき部分が鋼線腐食に悪影響を与えていることが理解される。

奈江橋の空げき率は、沼下橋・滝下橋に比較して2倍以上であるが、このことは奈江橋のグラウト注入がコンプレッサーを用いて行われたことに原因していると思われる。

奈江橋ではグラウトの非空げき部でもかなりの腐食が生じているが、これは凍結によるグラウトの針状結晶化の影響と思われる。潮見橋でもグラウトの非空げき部においてかなりの腐食が生じているが、これは各ブロック間の継目が弱点になったことと海岸線に位置していたためと思われる。
