# アスファルト舗装における低温クラックの評価と補修工法について

蛸子 恭好\* 高橋 守人\*\*

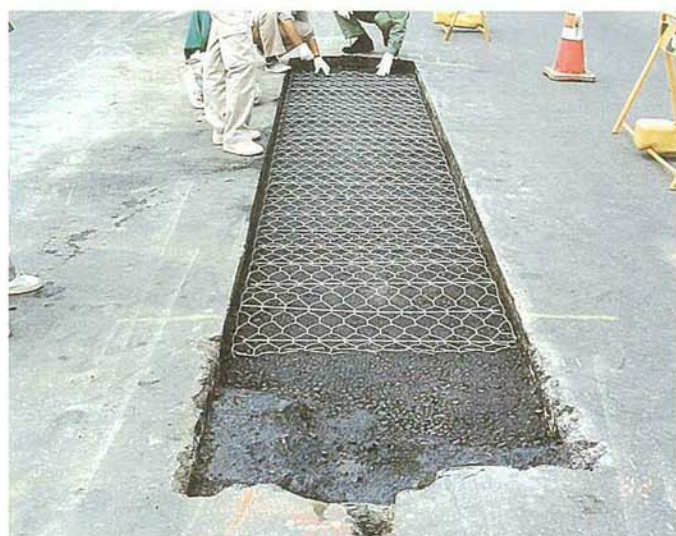
写真-2 シート材による補修例 (メッシュタイプ)

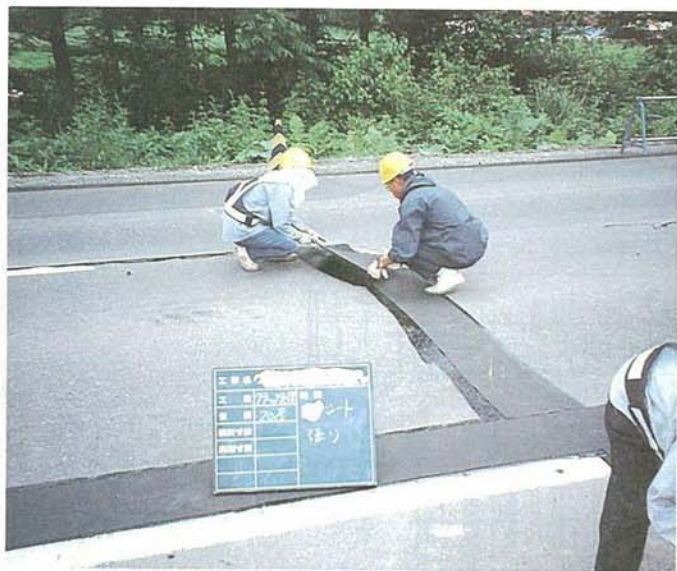
写真-3 シート材による補修例（瀝青シートタイプ）

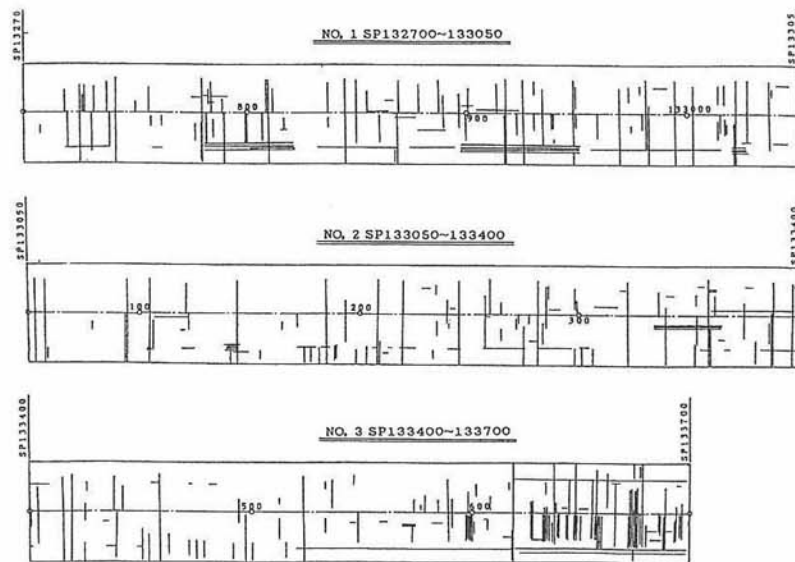
図-2 クラック分布図

オーバーレイの施工前に、現地の破損状況を把握するためクラック分布図（図-2）を作成した。クラック分布図は、クラックの位置、形状及びクラック幅を目視により調査し作成した。また、低温クラックの一部にビニールシートをかぶせ上から書き写すことにより、オーバーレイ後にクラックが発生した場合、それがリフレクションクラックであるかどうか、またそれがもとのクラックに対してどのような形状で発生しているのかということを検証できるようにした。

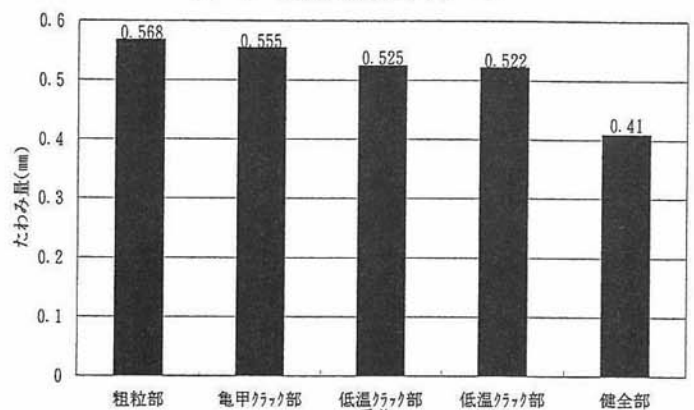
図-4 路面状態毎のたわみ量

図-4を見ると、健全部でのたわみ量が0.41mmなのに対して表層が磨耗している箇所では0.568mm、亀甲クラック部では0.555mm、そして低温クラック部ではおよそ0.52mmと、たわみ量が大きくなっており、クラックの発生によって舗装体の支持力が低下することが数値的に確認された。また、図-5を見ると、クラックから離れるに従ってたわみ量が小さくなっており、クラックによる支持力低下の影響が150cm以上の広範囲にわたっていることが分かる。

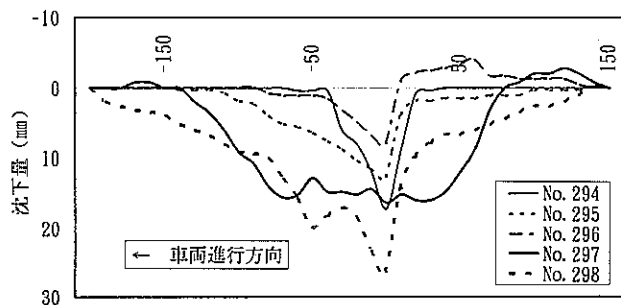
図-6 縦断変形量の測定結果

縦断変形量の測定結果を図-6に示す。これを見ると、No 297・298はクラックを中心に広範囲で落ち込んでおり、No 294・295・296は狭い範囲で急激に落ち込んでいるのが分かる。その2つのパターンを図-7に示す。また、落ち込み具合は車両の進行方向に対して手前より向側で広がっており、車両がクラックの上を通過したときの衝撃による影響がでているものと思われる。

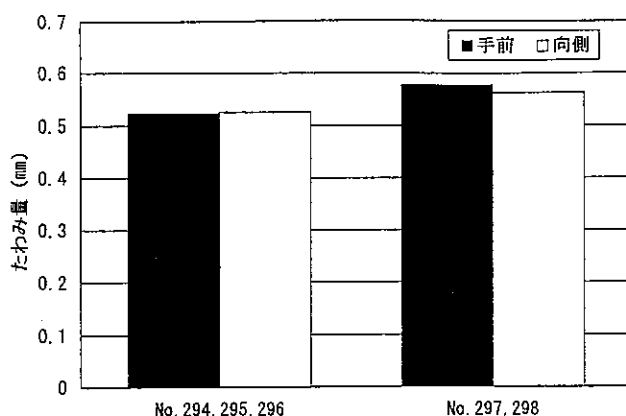
図-8 縦断変形量のパターンとたわみ量の関係

縦断変形量のパターンを前述の2つに分けて、それぞれのたわみ量の平均を比較してみると、広範囲で落ち込んでいるクラックの方が若干大きい傾向が見られた。今回の調査では、測定箇所が少なかったためにはっきりとした関係はつかめなかったが、このことから、縦断変形量を調べることによって舗装の傷み具合を判断することが可能であると思われる。
