## 鋼橋塗装の塗膜劣化に関する調査

### Inspection of the Deteriorations of Steel Bridge Coatings

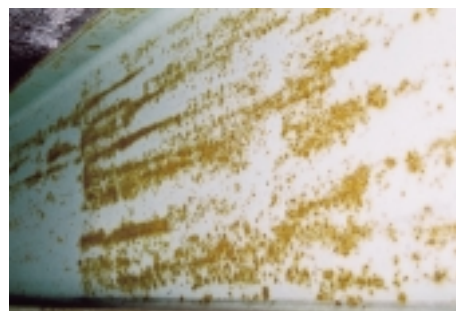
一般環境における塗装の防錆性能の評価結果を表-5に示す。塗装便覧では、一般環境に用いる塗装系としてA-1～4、a-1、a-3を標準としている。a-1塗装系を用いているI橋では、塗替え塗装9年後の調査で素地調整種別3種Aの劣化が認められており、現在は2種に相当する状態まで進行している。B

写真 - 1 I 橋の劣化状況 (Web)

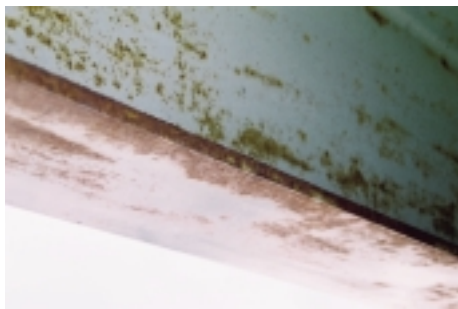
写真 - 2 I橋の劣化状況（下フランジ）

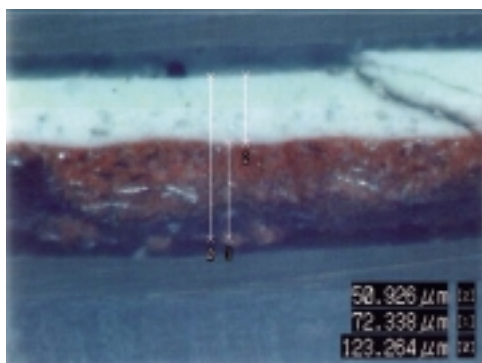
I 橋の塗膜の断面を写真 - 3 に、部位ごとの平均塗膜厚を図 - 1 に示す。a - 1 塗装系における目標塗膜厚は 125 μm であるが、その値を下回っている部位が多い。写真では目標に近い塗膜厚が確保されているが、塗替え時の素地調整が 2 種であったためか、塗替

写真 - 3 I 橋の塗膜断面

え前の塗膜が全く残っていない。通常、a - 1 塗装系は4層の塗膜から成るが写真のサンプルからは2層しか確認できない。塗替え時には新設から24年経過しており、かなりの腐食が発生していたと考えられ素地調整の際にさびを完全に除去できなかったことも早期劣化の原因と思われる。

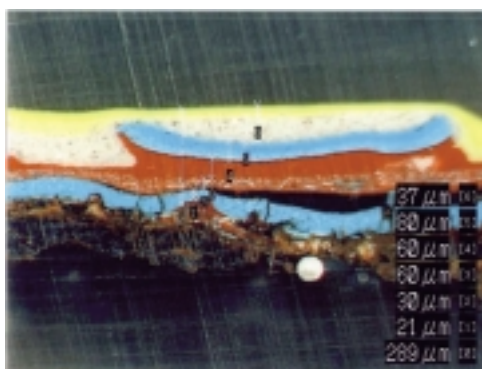
B 橋の塗膜の断面を写真 - 4 に、部位ごとの平均塗膜厚を図 - 2 に示す。b - 2 塗装系における目標塗膜厚は165μm であり、測定箇所すべてでこの値を上回っていたが、腐食面積の大きい下フランジでは他の部位に比べて膜厚が少なくなっていた。過去2回の塗替え

写真 - 4 B 橋の塗膜断面

時の素地調整はいずれも3種Aであり、断面写真からも旧塗膜が確認できる。しかし、最下部の旧塗膜にはわれが認められ塗替え時の塗膜との層間剥離が起こっている。塗替え後3年目の調査では、素地調整3種Bまで劣化が進行していた。

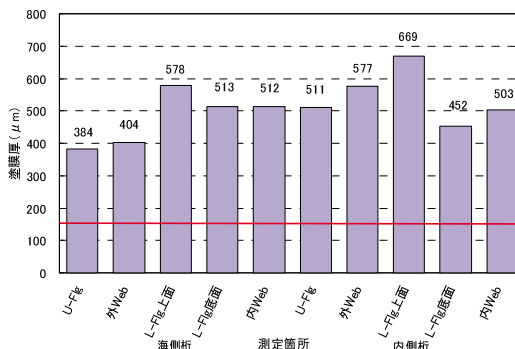
図 - 3 部位ごとの塗膜厚 (H 橋)

H 橋の部位ごとの平均塗膜厚を図 - 3 に示す。目標塗膜厚は165μm であり、測定箇所すべてでこの値を上回っていた。過去2回行われた塗替え時の素地調整は、データがなく不明であるが、前回の塗替えから6年後の調査で3種Aの素地調整が必要な状態まで劣化が進行しており、塗替え塗装施工の際に何らかの問題があったと思われる。

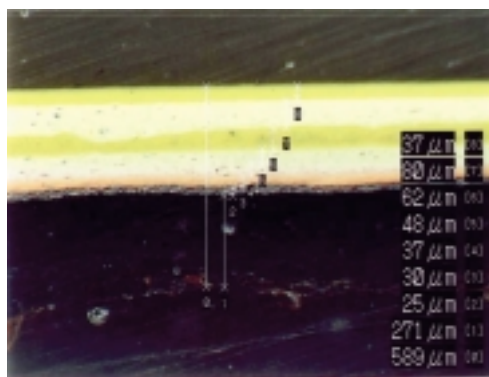
C 橋の塗膜の断面を写真 - 5 に、部位ごとの平均塗膜厚を図 - 4 に示す。目標塗膜厚は165μm であり、過去3回の塗替えの際の素地調整は2種 - 2種 - 3種Bとなっているが、すべての測定箇所でも2～5倍の膜厚となっており、旧塗膜が残存していると判断される。また、断面写真からも旧塗膜がかなりの厚さで残存しており、塗膜下の鉄素地表面にはさびが観察できる。前回の塗替えから6年後の調査で3種Bの素地調整が必要と診断され塗替えが必要な状態まで劣化していることから、塗替え時の素地調整が不完全であったことが早期劣化の原因であると考えられる。

写真 - 5 C 橋の塗膜断面

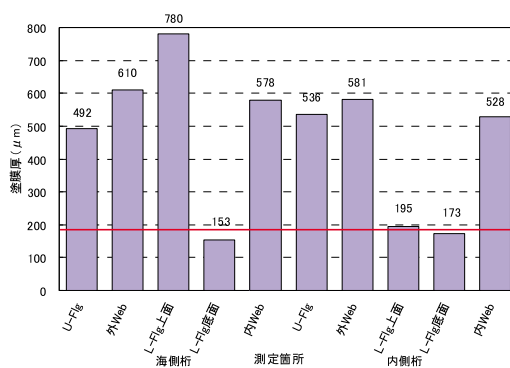
図 - 5 部位ごとの塗膜厚 (R 橋)

R 橋の塗膜の断面を写真 - 6 に、部位ごとの平均塗膜厚を図 - 5 に示す。写真から過去 3 回の塗替えが行われていると判断できるが、記録は 2 回分しか残っていなかった。b - 1 塗装系における目標塗膜厚は 180μm であるが、下フランジ下面、横構下面で膜厚不足となっていた。その他の箇所では 1 ~ 4 倍程度の膜厚が確保されていた。記録に残っている過去 2 回の塗替え時の素地調整は、1986 年で 3 種 A、1994 年では 3 種 B となっており、塗替えの間隔は b - 1 塗装系の期待耐用年数にほぼ等しくなっている。しかし、1994 年の塗替え時の翌年の調査によると、素地調整レベル 3 種 C の劣化が認められ、6 年後の調査では 3 種 A の判定がなされており、耐用年数が著しく短くなった。

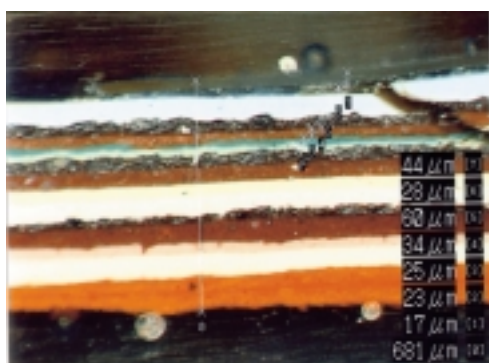
写真 - 6 R 橋の塗膜断面

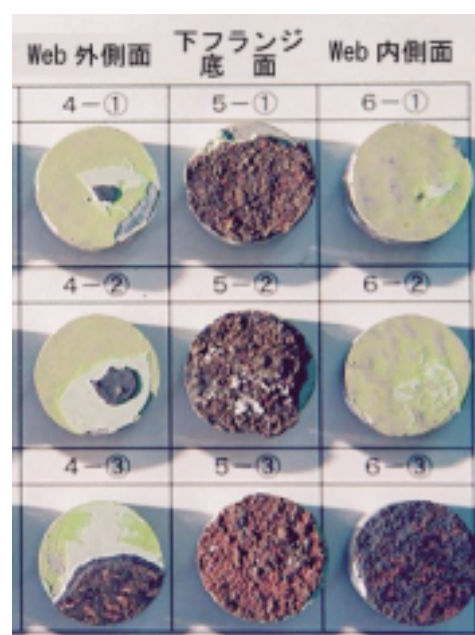
C 橋でのアドヒージョン試験の結果を写真 - 7 に示す。C 橋では、塗膜下にさびが発生している箇所があり、アドヒージョン試験の結果、写真のように下塗り塗膜とさびの間から剥離が生じ、全く付着力がなくなっている箇所が見受けられた。

写真 - 7 C 橋でのアドヒージョン試験

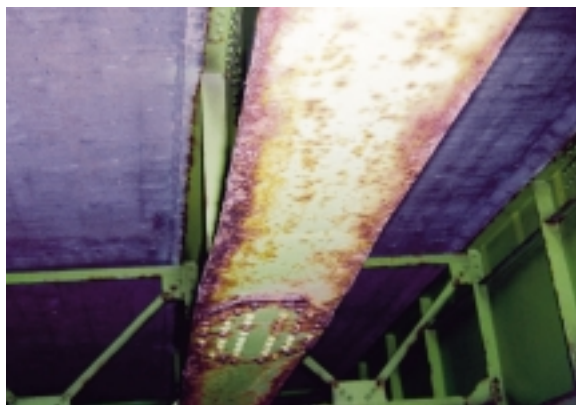
塗膜の劣化部位に関しては、塗装系、腐食環境などの条件の違いにかかわらず、下フランジが最も多くなっている。典型的な例として、C橋の下フランジの劣化状況を写真 - 8 に示す。特に下フランジ、二次材の劣化率が高く、塗膜下でのさびにより塗膜の浮きの発生も確認されている。

写真 - 8 C橋の劣化状況

このような下フランジの底面、二次部材の下面の著しい腐食劣化は、海塩粒子などの付着物が最も付きやすいこと、また、雨水や結露などによる濡れ時間が長いことが原因として挙げられる。また、下フランジの上面では、塵芥などが堆積し、それに含まれている様々な塗膜に悪影響を及ぼす物質による劣化が起こり得る。そのほか、部材のシャープエッジ部（角部）で腐食が多数見受けられた。写真 - 9 は水平・垂直補剛材のエッジ部分の腐食を示したものである。エッジ部分の腐食は、横構など二次部材にも多く観察されているが、部材の角部は所定の膜厚を確保するのが難しく、塗装の弱点となりやすいためである。R加工（角落とし）などの対策を行うことが必要である。

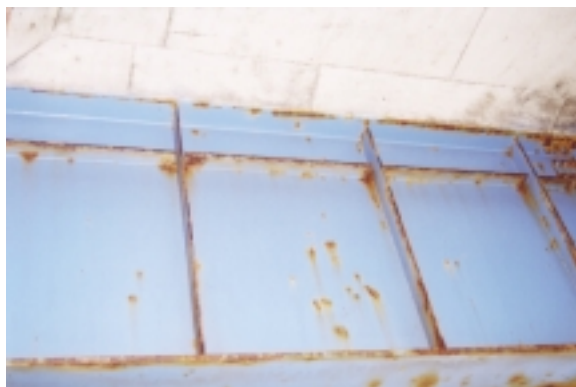
写真 - 9 補剛材の劣化状況

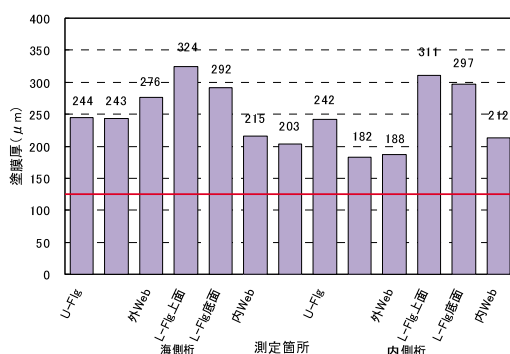
図 - 6 部位ごとの塗膜厚 (A橋)

A橋の部位ごとの平均塗膜厚を図 - 6 に示す。a 塗装系における目標塗膜厚は125 $\mu$ mであるが、すべての部位でその値を上回っている。塗替えから12年経過後、素地調整3種Cという比較的劣化の少ない状態で2回目の塗替えを行った後は16年経過した今回の調査でも良好な塗膜状態であることが確認された。通常は塗替え回数が増える度に塗膜の耐用年数が短くなる傾向にあるが、本橋梁のように劣化の少ない時期に適切な素地調整を行い塗り替えた場合、耐用年数はそれほど変わることがないと思われる。

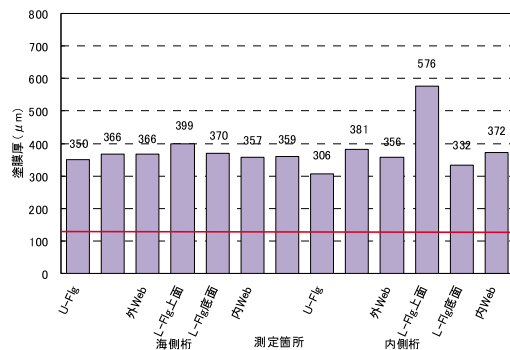
図 - 7 部位ごとの塗膜厚 (G橋)

G橋の部位ごとの平均塗膜厚を図 - 7 に示す。a - 1 塗装系における目標塗膜厚は125 $\mu$ mであり、測定箇所すべてで2～4倍の塗膜厚が確保されていた。本調査時には塗替え後8年経過していたが、塗膜の状態は比較的良好で僅かに腐食が発生している程度である。十分な膜厚の確保と過去2回とも塗替え時の素地調整が3種Bであり、適切な時期に塗替えが行われたことが大きく影響していると考えられる。

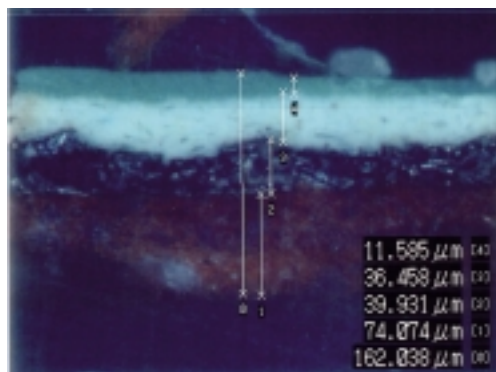
写真 - 10 L 橋の塗膜断面

L橋の塗膜の断面を写真 - 10に、部位ごとの平均塗膜厚を図 - 8 に示す。本橋は1985年にB - 1 塗装系で新設され16年間塗替えは行われていない。目標塗膜厚

は180 $\mu\text{m}$ であるが、部位によって塗膜厚が不足している箇所が認められた。上フランジや下フランジ底面など、上向きに塗装作業を行う箇所は膜厚が不足する傾向にある。

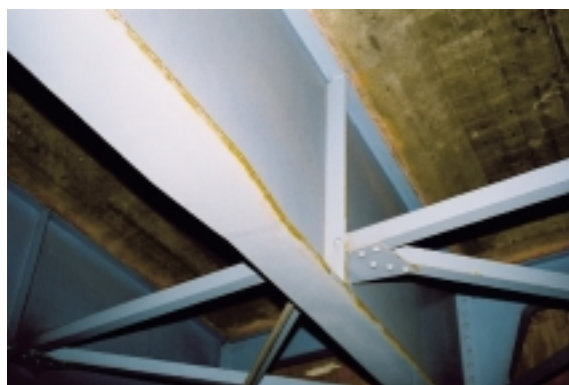
G 橋での腐食発生状況を写真 - 11 に示す。A 橋、G 橋、L 橋ともに腐食の発生が少なく塗装の状態も良好であるが、写真のように、主桁、横桁などの下フランジのエッジ部で若干の腐食が認められた。

写真 - 11 下フランジでの腐食

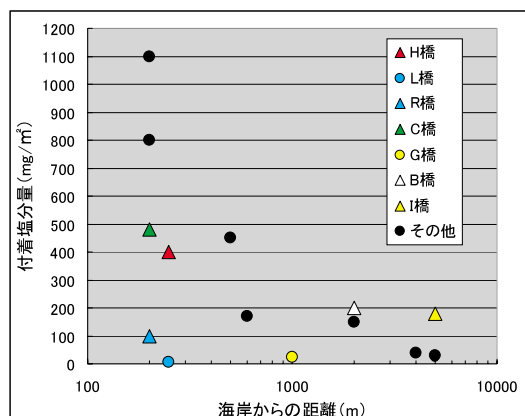
図 - 9 海岸からの距離と付着塩分量

には定量的な基準がなく曖昧にならざるを得ないのが現状である。図 - 9 に海岸からの距離と塗膜表面での付着塩分量 (NaCl 換算) を示す。塗装作業時、被塗装面への付着塩分量の許容値は一般的に100mg/m<sup>2</sup>以下とされている。この値を超える塩分の付着がある場合、塗装前に被塗装面を洗浄するなど塗膜の層間付着を確保するため付着塩分を除去する必要がある。本調査においては、海からの風が卓越し海岸線から遮蔽物がないような環境条件では、海岸から600m離れた橋梁でも100mg/m<sup>2</sup>以上の飛来塩分の付着が認められた。また、海岸線から5 km 以上離れている I 橋においても、200mg/m<sup>2</sup>近い塩分の付着が認められた。

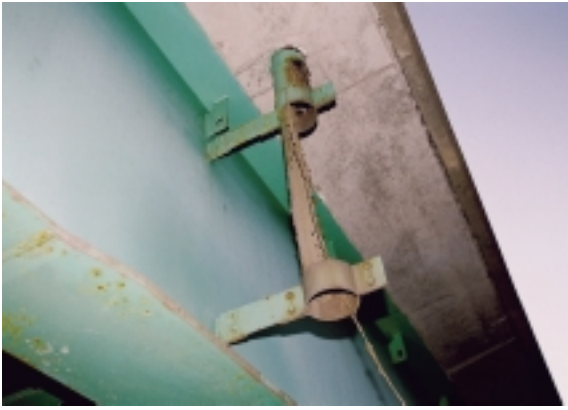
L 橋は、海岸線から250m に位置していながら塩分の付着が全くみられなかったが、写真 - 12 に示すような排水管の腐食による消失がみられた。これらは、冬の路面管理に用いられている凍結防止剤による塩分の影響と考えられ、凍結防止剤を多量に散布している箇所では、水周りの不備による排水管周辺部の腐食、ジョイント部からの漏水による桁端部や支承部の腐食に特に注意を払う必要がある。

写真 - 12 排水管の腐食 (L 橋)

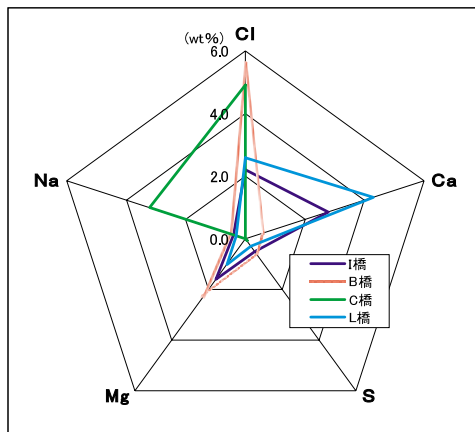
図 - 10 さび中に含まれている元素

図 - 10 に I 橋、B 橋、C 橋および L 橋に発生しているさび中に含まれている元素を蛍光 X 線分析により

定量した結果を示す。I 橋のさびからは、塩素 (Cl) が検出されているが、同時にカルシウム (Ca) も検出されており、本橋が海岸線から 5 km 離れていることから、腐食劣化は凍結防止剤である塩化カルシウム (CaCl<sub>2</sub>) 中の塩化物によるものであると判断できる。このことは、凍結防止剤の影響を受けている前述の L 橋と同様の元素の検出状況であることから判断できる。また、海岸から 220m の距離にある C 橋では、Cl と Na が多く検出され海からの飛来塩分が原因のさびであることが推測できる。海岸線から 2 km 離れている B 橋でも Cl が検出されているが、こちらは Na、Ca とともに僅かしか検出されておらず、海からの飛来塩分と凍結防止剤による塩分のどちらによるものかは容易に判断はつかなかった。
