## 樋門構造物周辺の空洞の調査

## Investigation of Cavitation Around a Sluice Structure

佐藤 厚子\* 西本 聡\*\*

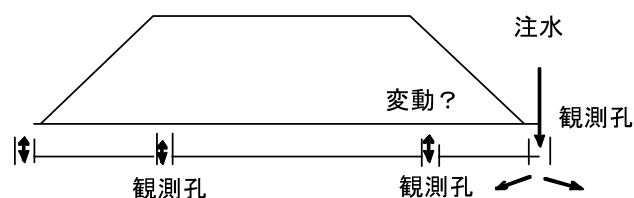
図－1 連通試験

なお、連通試験は、図－1に示すように、堤防の横断方向に4、5箇所、直径5 cm程度の水位観測孔を設置する。次に、観測孔の1孔に注水し、この時の他孔の水位の変化を求める。注水する孔を順次移して同

様な測定を行い、水位の上昇量や注水量の違いから、構造物周辺の空洞範囲を推定するものである。

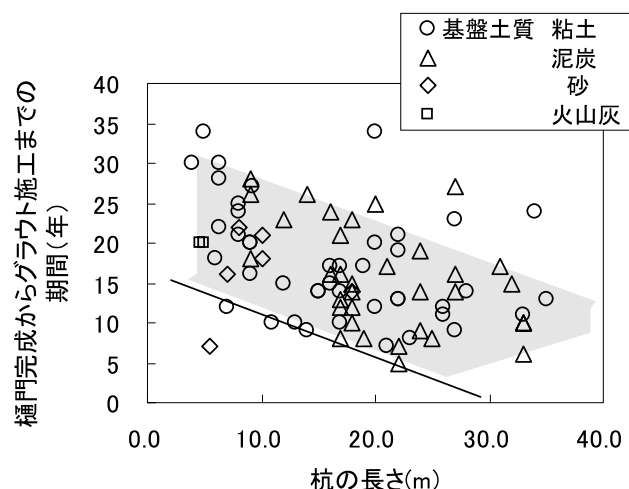
図－2 杭の長さと樋門完成からグラウトまでの期間

同じ圧密沈下特性を示す地盤であれば、軟弱地盤が厚いほど時間経過による圧密沈下量が大きくなる。樋門・樋管の杭の長さは、支持層までの厚さを示しており、杭の長さが大きいほど函体周辺に空洞が存在する可能性が高いと考えた。資料調査では、軟弱地盤の厚さが明確でない場合もあったので、軟弱地盤の厚さを杭の長さとはほぼ同じと仮定して、杭の長さと樋門完成からグラウト施工までの期間との関係を求めた。この関係を図－2に示す。

ウト施工までの時間は短くなっていく。基盤土質による違いはなく、軟弱地盤の厚さが樋門・樋管下の空洞の発生に関係しているといえる。この図から、樋門・樋管完成からグラウト施工までの期間は、10m 程度の杭の長さでは1箇所を除き10年以上、それ以上の杭の長さでは5年以上経過後となっている。これらの期間を過ぎると空洞化が発生している可能性があるの  
で、詳細な調査を行う必要がある。

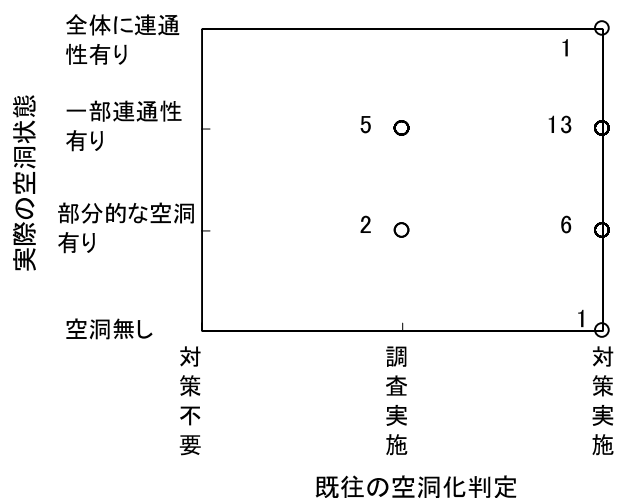
図-3 既往の空洞化判定と実際の空洞状況

河川局提案の方法により推定した空洞化の判定と実際の空洞状態を図-3に示す。対策を実施する必要があると判断された樋門のうち2/3は、連通性の有る樋門である。また、調査を実施すると判断された樋門は、空洞が有る樋門と判断され、この判定法に従えば、おおむね樋門の空洞が推定できる。しかし、対策実施の必要があると判断された樋門のうち1箇所の樋門で空洞が無く、この判定法は若干安全側であるといえる。

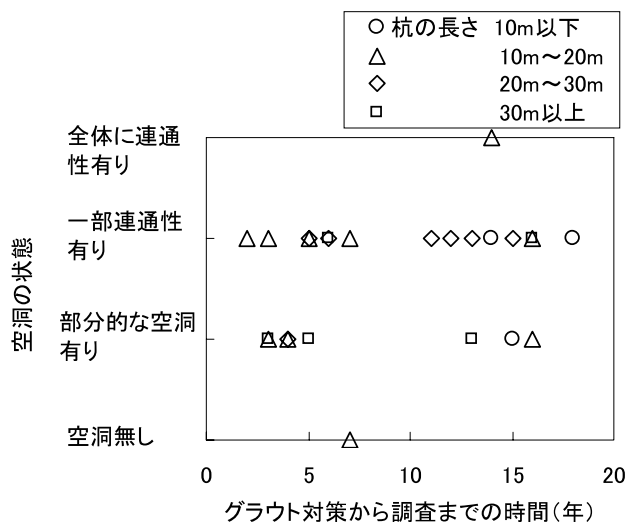
図-4 グラウト対策後の経過時間と空洞の状態

グラウト対策を実施した樋門であっても、対策後も地盤の圧密沈下が継続し、さらに空洞化が進むことが考えられる。そこで、グラウト対策後から今回の調査までの時間経過により空洞化が進んでいるかどうか調べた。図-4は、この関係を杭の長さごとに示したものである。グラウト対策から調査までの時間が短くても一部連通性が有る場合や、グラウト対策からの時間が長くても部分的な空洞である場合もあり、グラウト対策からの時間と空洞の状態には明確な関係はないといえる。一般的には、杭が長ければ軟弱地盤の圧密沈下量が大きくなり、空洞化が促進されると考えられるが、今回調査した箇所では、杭が長くても部分的な空洞である場合や杭が短くても一部連通性の有る場合もあり、杭の長さやグラウト対策からの時間経過と空洞の状態には関係が見られない。すなわち、いったんグラウト対策を実施した場合には、資料調査のみでは、空洞の状態を把握することはできないといえる。そこで、外観調査の結果と空洞の関係を調べた。

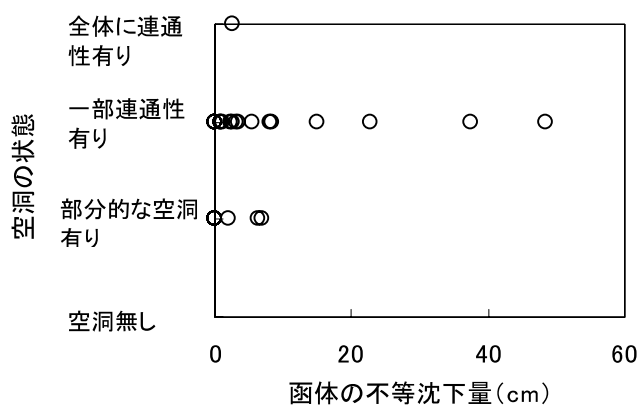
図－6 函体の不等沈下量と空洞の状態

図-6は、函体の縦断、横断方向で最も大きな不等沈下量と空洞の状態を示したものである。函体の不等沈下量が少なくても、空洞が連通している場合もあるが、函体の不等沈下量が、10cmを超えると、一部連通している空洞が存在している。このことから、函体の不等沈下量が空洞の有無を推定する方法の1つとなりうる。

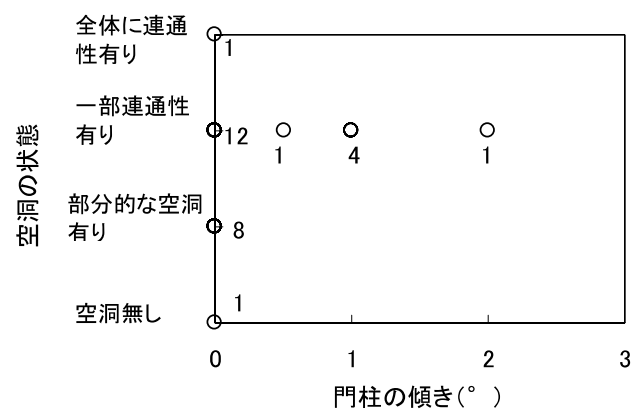
図－7 門柱の傾きと空洞の状態

図-7は、函体に接続している施設である門柱の傾きと空洞の状態を示したものである。門柱が傾いていなくても一部連通している空洞が存在する場合もあるが、門柱に傾きがある場合には一部連通している空洞が必ず存在しており、注意が必要である。

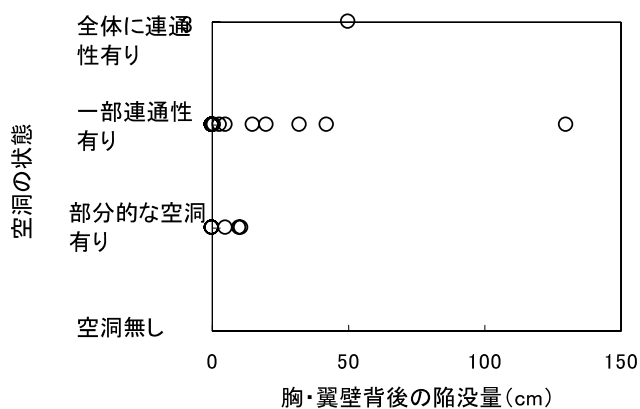
図－8 胸・翼壁背後の陥没量と空洞の状態

図－8は、胸・翼壁背後の陥没量と空洞の状態を示したものである。胸・翼壁背後の陥没量が、20cm を超える周辺地盤と連通性がある。

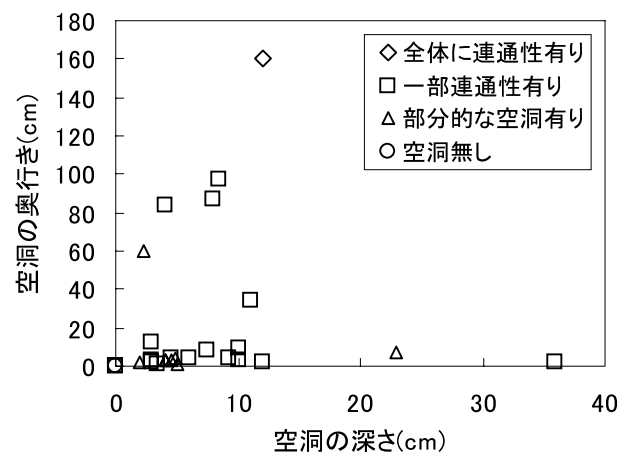
図－9 樋門下の空洞の大きさと空洞のつながり程度

図－9は、樋門の漏水調査のために実施した調査孔周辺の空洞の大きさと漏水調査結果を示したものである。空洞の深さが、5 cm 以上、または空洞の奥行きが80cm を越えると連通性の有る空洞が存在している。なお、空洞の大きさは深さと奥行きで表しているが、図－10に示すように、空洞の深さとは、樋門の底版に対して垂直方向の長さであり、空洞の奥行きとは、底版と水平方向の長さである。また、空洞の大きさは1つの観測孔で樋門の縦断、横断の4方向をメジャーを使用して測定したので、直線の長さで示されている。このため、図－11に示すように湾曲した空洞では、実際の長さよりも短く測定される場合があるので注意が必要である。
