フェライト系ステンレス冷延鋼板に生じる白筋模様の発生機構¹

川崎製鉄技報
16(1984)1, 46-52

A Mechanism of Generation of White Streak on Ferritic Stainless Strip

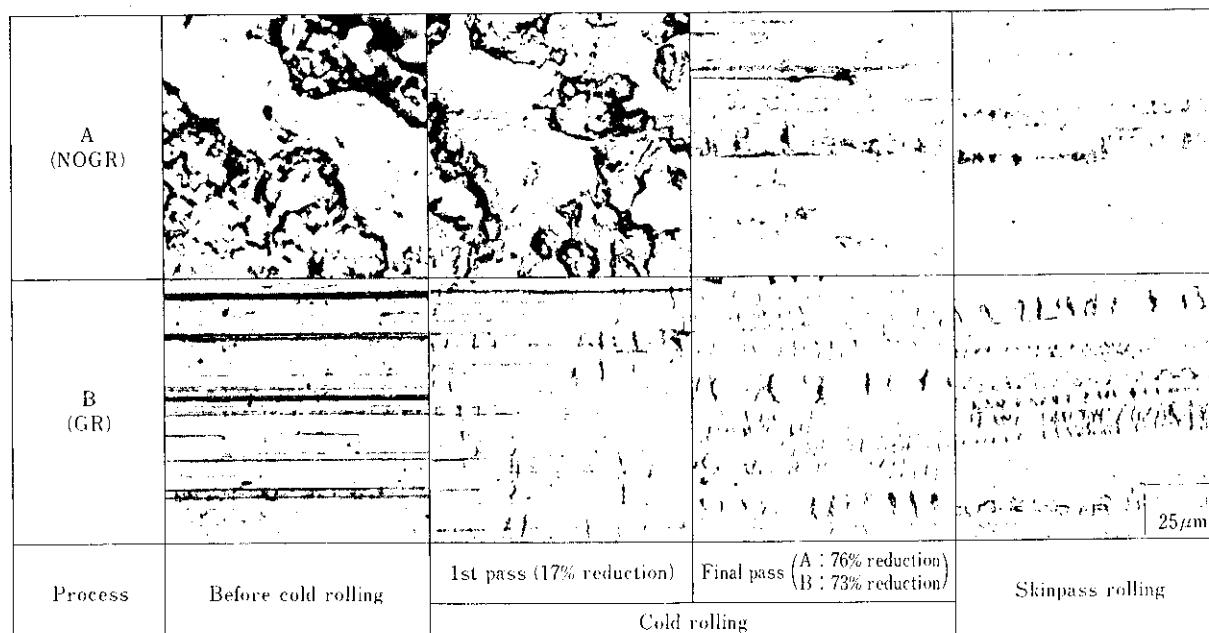
Photo 1 Effect of surface grinding on surface appearance of the sheets during the process

NOGR 材（実験材 A）および GR 材（実験材 B）の冷間圧延に伴う表面性状の変化を Photo 1 に示す。母板はショットブロストおよび酸洗によって生じた凹凸の著しい表面を持っているが、GR 研削後ではこれらの凹凸は完全に除去され、圧延方向に走る研削目のみが観察される。GR 材の場合、冷間圧延の最初のバス（圧下率17%）において圧延方向と直角方向（以後 C 方向と略す）をなす欠陥の発生が見られる。その発生頻度は2バス目でさきに高まるが引続く3、4バス目で飽和状態となり、以後の圧延では欠陥密度は増加することなく、逆に緩和される傾向にある。しかし、これらの欠陥はスキンバス圧延後も残留し、その欠陥密度の粗密差が目視で観察される白筋模様となり表面光沢を阻害することになる。

一方、NOGR 材は圧延初期ではショット粒痕に起因する凹凸が残っているが、それらは圧延の進行と共に徐々に消え、3バス目以降では圧延ロール面の研削目が転写された表面に変わる。

さらに圧延が進行すると、深い転写研削溝に沿って C 方向の欠陥が若干発生するが、GR 材に比べその数は非常に少ない。この欠陥も GR 材の場合と同様に、スキンパス圧延後も残り白筋模様となる。

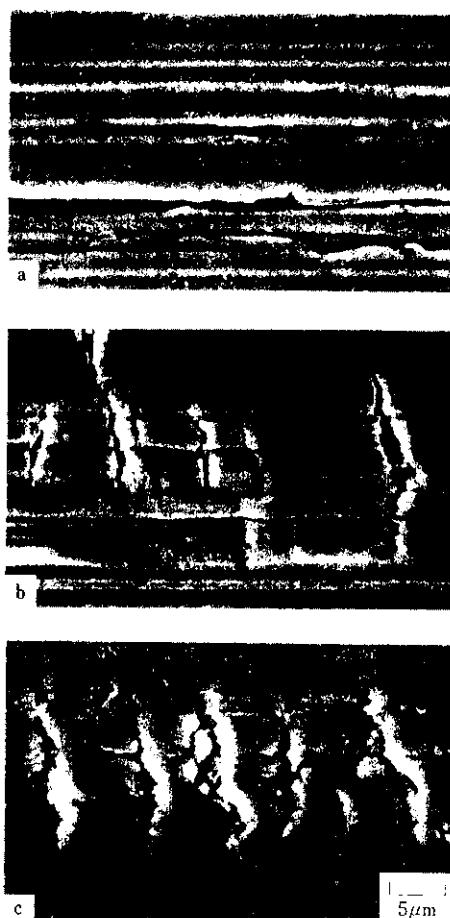
Photo 2 Scanning electron micrographs of the surface of SUS 430 sheet through GR process (a: as ground, b: as cold rolled(first pass), c: as cold rolled(final pass))

GR 材および NOGR 材の表面欠陥を走査電子顕微鏡で観察した結果を Photo 2, 3 に示す。写真からわかるように、GR 材において発生する欠陥は C 方向に伸びる微細な割れであり、冷間圧延の最初のパスから発生する。これらの割れは発生後、以後の圧延で C 方向に大きく成長することはなく、押し潰された形態を呈するようになる。一方、NOGR 材における欠陥はロール面転写による研削溝谷部で圧延中潤滑油膜が厚くなるために生ずるオイルピット状の形態を有している。

次に(2)の要因について検討する。GR 研削によって生じたマイクロクラックが圧延時に拡大進展し、白筋模様となることが考えられるが、Photo 2 に示すように GR 研削後の表面を走査電子顕微鏡を用いて 2000 倍に拡大し観察してもそのようなマイクロクラックは認められなかった。

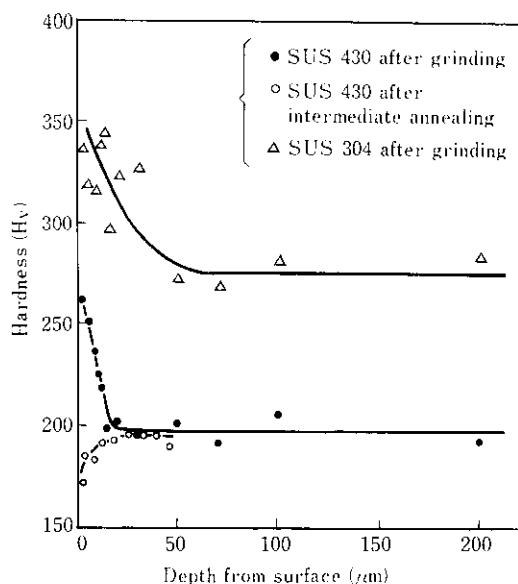
Fig. 2 Hardness profiles from surface of SUS 430 and 304 sheets

次に(3)の要因について検討する。GR 研削のために表面が加工硬化し、その硬化層が圧延に際して割れることによって白筋模様が発生することが考えられる。GR 研削により表面が加工硬化している状況をハネマン微小硬度計を用いて測定した結果を Fig. 2 に示す。SUS 430 の GR 研削面では表面下約 15 μm までの範囲で著しい加工硬化が観察され、最表面の硬度は約 Hv 260にも達していることがわかる。このような表面近傍の硬化層が割れ欠陥発生に関与しているか否かを調べるために、GR 研削後該当する表面層を酸洗により溶解除去又は焼純によって軟化させた実験材を調整し、冷間圧延中の表面状況を調べた結果を Photo 4 に示す。表面硬化層を溶解除去すると(C1), GR 材のように圧延初期に顕著な割れを生ずることはない。圧延の後期において若干 C 方向の微小欠陥が発生するが、最終製品の表面は比較的欠陥の目立たない良好な表面となる。また、Photo 4 中 C2 は GR 研削による表面硬化層を中間 AP により軟化させた実験材の表面性状の変化を示している。軟化後の表面硬度分布を前掲の Fig. 2 に示す。中間 AP 後の表面は、酸洗が軽度なため若干の肌荒れはあるものの幾何学的形態としては GR 表面とほぼ同じである。中間 AP 後の冷間圧延に際して、1 パス目でグラインダーの研削目に沿ってオイルピット状の欠陥が多発

以上の発生機構に従うと、オーステナイト系のSUS 304においても表面硬化層が存在すると圧延時に割れを生じる可能性がある。GR研削後のSUS 304の表面硬度分布を測定した結果を前掲のFig. 2に示した。GR研削後の表面は約50 μmの深さまで加工硬化しており、圧延によってPhoto 8に示すようにSUS 430の場合と同様のC方向の割れが生じている。しかし、その割れ頻度はSUS 430に比べ非常に少なく、また以後の圧延によってすみやかに修復され、白筋模様とはならない。この差違はSUS 304がSUS 430より延性が大きいこと、リジングのような油膜が厚くなる部分が無いことに起因すると考えられる。

次に GR 研削後の軟化焼鈍材(C 2)にオイルピットが多発する原因について検討する。前掲の Fig. 2 に軟化焼鈍後の表面硬度分布を測定した結果を示した。表面層は中央部より軟化しており、このように表面の降伏応力が低下した場合は水野が報告している油膜厚さ当量の式^{7,8)}からわかるように、油膜が薄くなるためオイルピットが多発したと考えられる。また、表面に軟

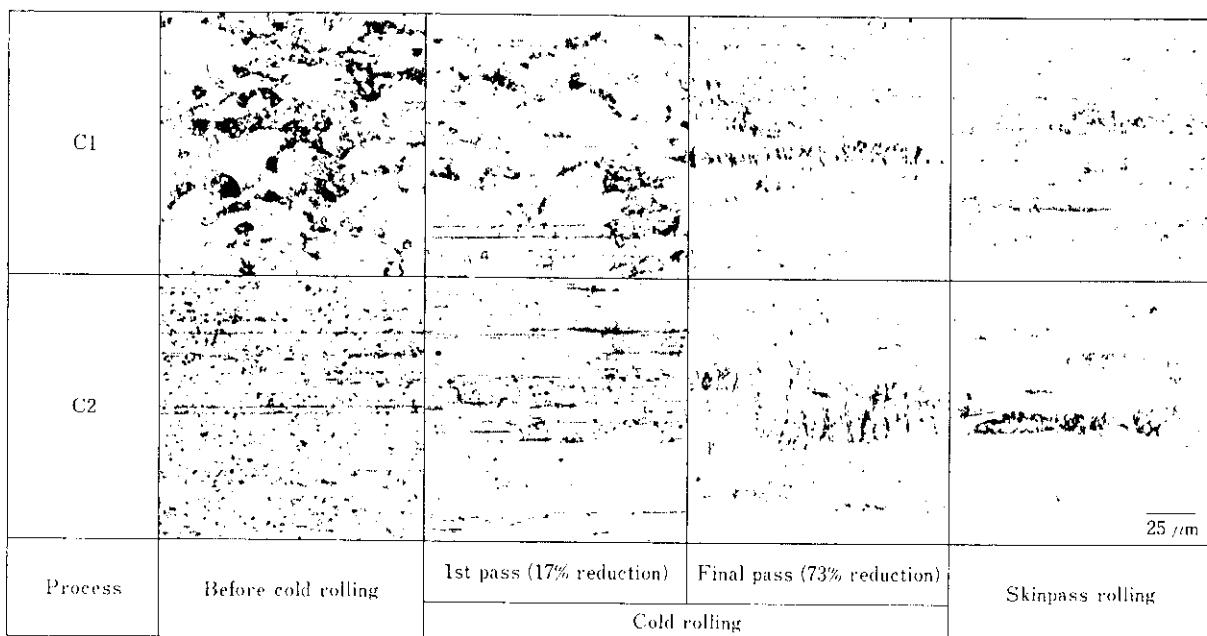
Photo 4 Change in surface appearance of the sheet during the process C. Hardened surface layer produced by grinding was removed by pickling (C1) or softened by annealing (C2) before cold rolling

するが、割れ欠陥は観察されない。これらのオイルピットはスキンパス圧延後も残留し、肌荒れ状の白筋模様となって表面光沢を低下させる。これは従来からいわれている、研削時にオイルピットが多発することによって生じる白筋模様¹⁾に対応すると考えられる。

以上のように、GR材の表面硬化層を酸洗あるいは軟化焼純を施して除去することにより、GR材における顕著な白筋模様の発生が抑制されることから、GR研削材の白筋模様は表面硬化層が圧延の際に割れることに起因すると考えられる。

- (1) GR 材に顕著に発生する白筋模様は微細な C 方向の割れの集合体であり、それは冷間圧延の初期に発生する。また、割れの発生は油膜が薄い部分ほど顕著である。
- (2) GR 研削面は表面下約 15 μm の範囲で加工硬化が著しい。このため、圧延に際し内部との変形応力に差が生じ、表面硬層に引張応力が働く。
- (3) GR 材における白筋模様の発生は、次の 3 つの要因による相乗作用と考えられる。
 - (a) 加工硬化による伸びの減少
 - (b) 流体潤滑による自由変形
 - (c) 表面層と内部層の変形抵抗の差に基づく付加的引張応力
- (4) GR 研削による表面硬化層を、酸洗によって除去または焼鈍によって軟化した後に冷間圧延を行うと、割れの発生は顕著に少くなり冷延板の表面光沢は大幅に向上了する。

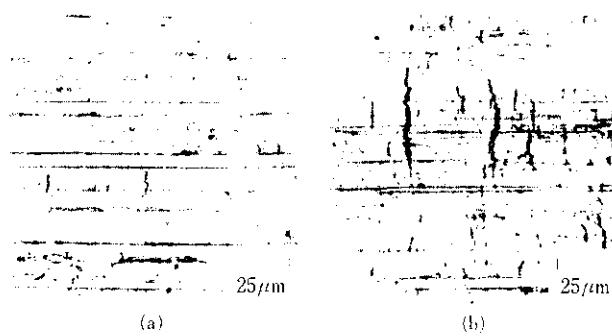
Photo 5 Surface appearances of as-ground specimens stretched to the strain of (a) 5.8% and (b) 11%

GR研削による加工硬化のため表面硬度は約H_v260になっているが、この値はFig. 3に示したSUS 430の圧下率と硬度、伸び、耐力の関係から、約70%圧延の加工硬化状態に相当していることがわかる。このように加工硬化した表面層は、以下の実験で示されるように非常にわずかな引張変形によって容易に微小な割れを発生する。Photo 5にGR研削後のSUS 430に引張試験機を用いて約6%および11%の引張り歪を与えた後の表面性状を示す。写真より、GR材の冷間圧延時に見られるC方向の割れと全く同様の割れが発生していることがわかる。

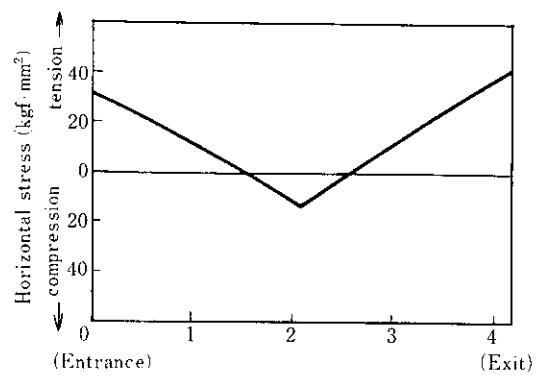
Fig. 6 Calculated horizontal stress (f_B) exerting on work-hardened surface layer

f_B を求めるための条件として、表面硬化層の降伏応力はFig. 2, 3より80 kgf/mm²、内部層は50 kgf/mm²とした。また、入口板厚3.6 mm、出口板厚3.0 mm、板幅1000 mm、入側張力6 t、出側張力40 t、ロール径50 mm ϕ 、ロールと素材の摩擦係数0.06とした。これらの値を用いて数値解法によって表面硬化層に働く水平応力 f_B を求めた結果をFig. 6に示す。図に示されるように、ロールバイト入口および出口において降伏応力の50%程度の引張応力が加わっている。Photo 6に示すようにGR材の1

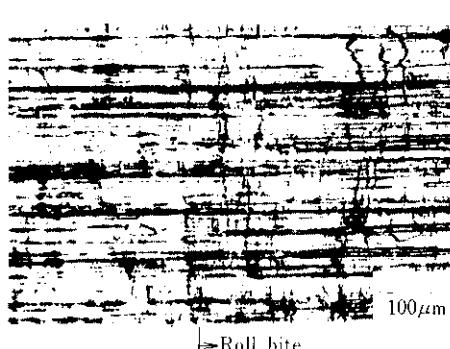
Photo 6 Generation of micro-cracks at roll bite during 1st pass rolling by GR process

パス目のロール咬み止め部の表面を観察すると、ロールバイト入口において割れが発生していることから、入口部に働く引張応力によって表面硬化層に割れが生じたと考えられる。

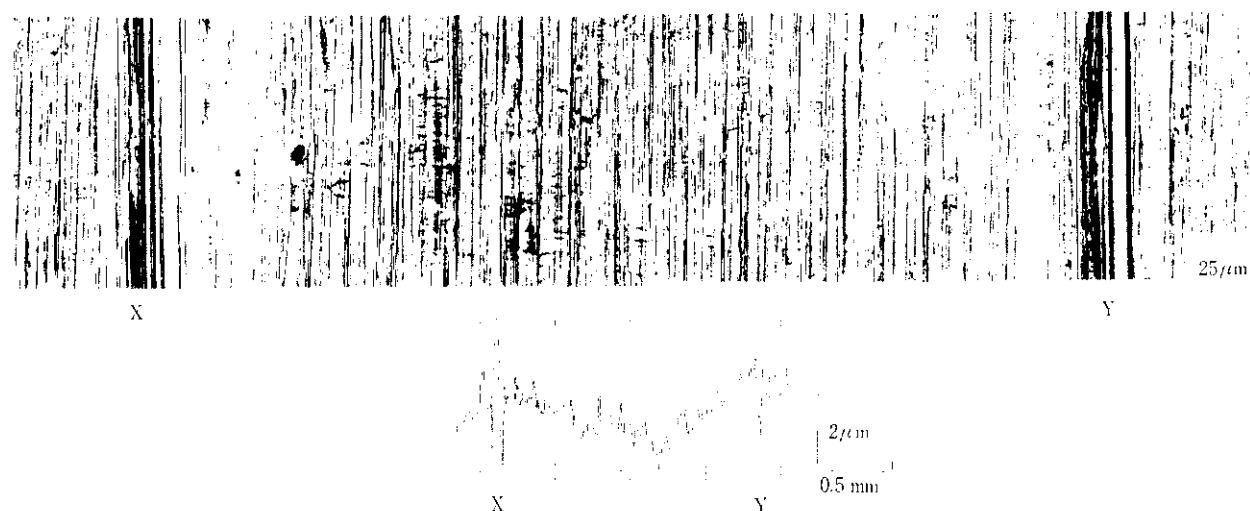
Photo 7 Relationship between the location of surface crack and surface profile (GR process)

一方、GR材に発生する割れは圧延における油膜が厚いほど顕著である。GR材の1パス目の表面プロフィールおよび表面性状をPhoto 7に示す。リジングの谷部の油膜が厚い部分ほど割れ発生が激しくなっている。一般に、油膜が厚くなると潤滑状態が境界潤滑から流体潤滑となり、表面は拘束された圧縮変形ではなく自由変形をするようになる^{1,5)}。その場合は、すべり帯が発達すること、もしくはすべり帯が互いに組み合わさることによって塑性力学的に最大せん断応力が働く面、すなわち圧延方向と直角に交わる面上にすべり模様を生じることが報告されている⁶⁾。そのため圧延後の表面に波立ち状の欠陥が生じる^{5,7,8)}。このような油膜が厚く自由変形をする部分に引張応力が働くこと、その部分の変形様式は引張変形が支配的になると考えられる。すなわち、変形様式に次のような移行が生じる。

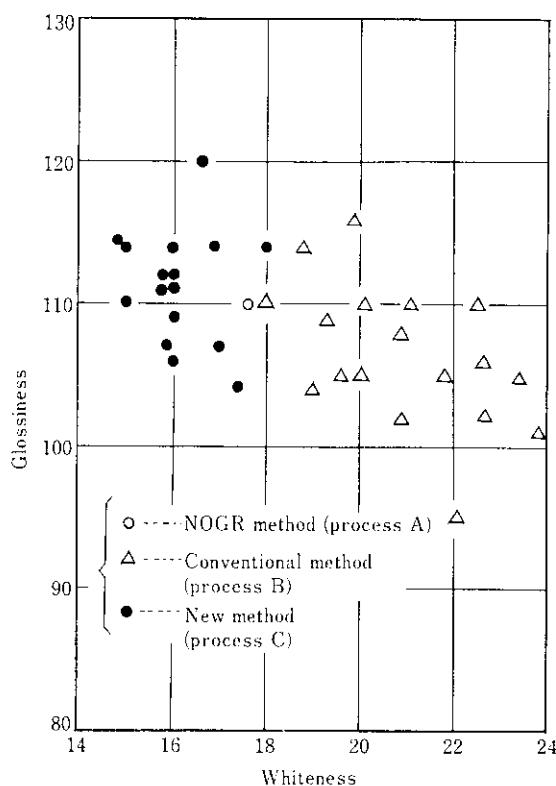
Fig. 8 Comparison of glossiness and whiteness of SUS 430 stainless steel strips by conventional process with those by new process

適切な軟化焼鈍を行った実験材の最終製品(1.0 mm BA 品)の光沢度と白色度を従来法と比較して Fig. 8 に示す。白筋防止の工程をとったものは従来の GR 材に比べ白色度が大幅に向上了している。

このように白筋模様の防止がフェライト系ステンレス鋼の光沢の向上に著しく効果があることが確認された。本技術は表面品質に優れた BA 製品の安定生産に大きく寄与している。
