2004 年新潟県中越地震の地表地震断層

Surface Earthquake Fault of the Mid Niigata Prefecture Earthquake in 2004

The surface faults of the Mid Niigata prefecture Earthquake in 2004 appeared along pre-existing active fault traces (lines) of the Obirou fault, as well as the northern part of the western marginal fault of the Muikamachi basin. The vertical displacement of surface faults are within 30 cm, and the three areas with distinct faults can be summarized as follows. At Obirou, in Hirokami village (Uonuma city), the road surface is vertically displaced by approximately 30 cm just along the active fault line, and the waterways located on the fault line are compressed and broken. At Shitakura, in the Horinouchi town (Uonuma city), the surfaces of both the highway and the old road are cracked and vertically displaced by approximately 20 cm. At Aoshima, in Koide town (Uonuma city), the surface faults clearly extend over 500 m in length. Paddy fields, gardens, waterways, roads, and houses are vertically displaced by approximately 20 cm. The facts mentioned above indicate that the Mid Niigata prefecture Earthquake in 2004 (probably the main shock) was caused by the rejuvenation of these active faults

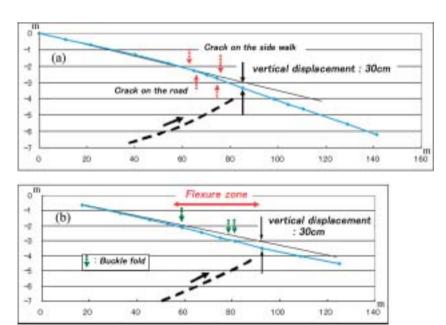
広神村(現魚沼市)小平尾(図3)の小平尾断層を横切る2本の道路上およびそれらの周辺において,2004年新潟県中越地震に伴う地表変形が確認される(写真1)。ここでは北東南西方向にのびる活断層(小平尾断層)線上において,これとほぼ直交する方向に走る国道352号線およびその西方100mに位置する道路面が撓曲しており,その上下変位量は約30cmである(図4,口絵1-写真1)。断層の隆起側では路面に複数の引張亀裂が見られ,縁石には隙間が数多く見られる(図4a)。このような亀裂・隙間は,低下側には見られず,地震時に逆断層の上盤側で上に凸型の変形をしたことによって生じたものと考えられる。このことは,図4aに見られる上下変位が,道路造成時の切

図 4 小平尾断層による道路の撓曲変形 .(小平尾地区:測線位置は図 3 に示した) a:国道 352 号線上,b:その西方 100 m の旧道上. 青線が地震後の実測断面.黒線は撓曲が生じる前の推定断面.

土・盛土境界で生じた二次的な動きではなかったことを示している。また,断層の沈下側が全域にわたって一定量,相対的に沈下していることから,地滑りのような局地的な地盤変状である可能性は否定される。

西方の路面上にも同様な撓曲変形が確認される(図4b)。路上では複数個所に,短縮変形に伴う路面の局地的な盛り上がりが生じている(写真3)。このような水平短縮は,小平尾断層の逆断層運動に伴う水平短縮の影響で生じたものと解釈される。なお,斜面の上方に顕著な開口亀裂はなく,表層が地滑りを起こした形跡は全くない。

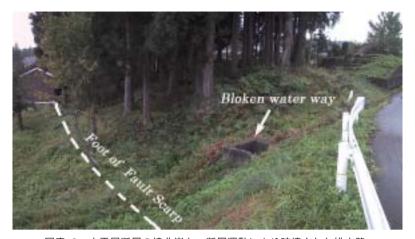
写真 2 小平尾断層の撓曲崖と,断層運動により破壊された排水路. Photo 2 Flexure scarp and a broken water way along the Obirou Fault.

撓曲崖に沿って,排水升の明瞭な破壊が認められる(写真2,図5)。この排水升は北西 南東方向に圧された結果,破線で示す基底部に対して,実線で描かれた上部構造が南東方向に押し出され,一部破壊している。この付近の撓曲崖の走向は北東 南西方向であることから,水平短縮の向きは撓曲崖と直交しており,撓曲崖基部において逆断層運動に伴う水平短縮が生じたことを示している。

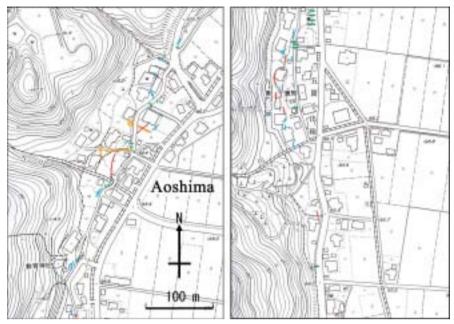
魚野川左岸の青島地区においては、地表地震断層が500m以上にわたって確認され(図8)、水路・水田面・畑面・道路等が変位している。もともと水平だった芝生面(口絵1-写真4)と、緩やかな坂道に高度不連続が生じており、計測した撓曲変位は共に上下方向に約20cmである(図9)、水路や畑面(口絵1-写真5)での観察結果では、断層面は西に傾く逆断層運動であることがわかった。数カ所で家屋直下を通過し家屋が傾いた(写真5)。

図 8 青島地区における断層運動に伴う地変.

青島地区の西側の魚沼丘陵内には比較的大規模な地滑り地形も存在しており、上述の変形がその影響でないかどうかの判断が必要となる。地滑りブロックの分布を確認すると、主な地滑りブロックは青島よりも北方に位置しており、当該地域の西には、差し渡し500 m もの地表地震断層に対応する規模を有する地滑りブロックは全く存在しない。地震後数日経ってから誘発された小規模な地滑りはあるが、少なくとも地震直後に撮影された航空写真では滑落崖は認められない。以上のことから、青島地区の地変が地滑りによって生じた可能性は否定される。

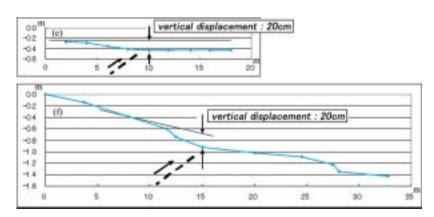
図 9 六日町盆地西縁断層による撓曲変形.(青島地区:測線位置は図8に示す) e:家屋の庭先,f:道路上. 青線が地震後の実測断面.黒線は撓曲が生じる前の推定断面.
