セルフ給油所におけるガソリン吹きこぼれの実態調査<sup>\*1</sup>

## Investigation of Real Conditions of Gasoline Spills in Self-Service Gas Stations

鈴木 仁治<sup>\*2</sup>  
Jinji SUZUKI林 賢英<sup>\*2</sup>  
Kenei HAYASHI田村 陽介<sup>\*3</sup>  
Yohsuke TAMURA前田 安正<sup>\*4</sup>  
Yasumasa MAEDA大塚 宣明<sup>\*2</sup>  
Noriaki OTSUKA

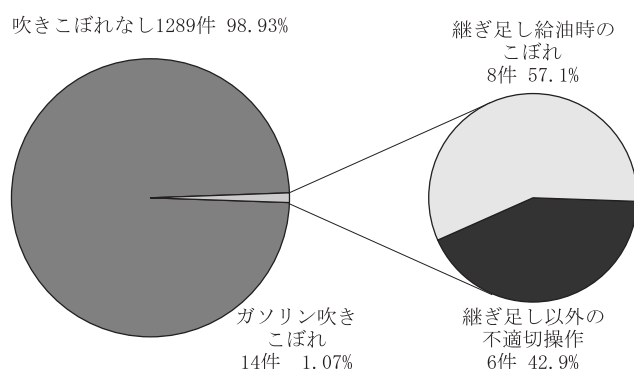
図4 セルフ給油所におけるガソリン吹きこぼれ発生件数

図4に示すように全調査1,303件中、ガソリン吹きこぼれ発生件数は14件で全調査件数に占める割合は1.07%であった。この中の8件（57%）が継ぎ足し給油、残りの6件が不適切な給油操作が原因で吹きこぼれが発生した事例であった。事例1は40代の女性によるものであり、給油リッドストライカに給油レバーを引掛け給油したことにより、ノズルの挿入が浅く、ノズル先端が上方に上がり、オートストップがうまく作動しなかったものと推定される。

表3に示す継ぎ足し給油時にこぼれが発生した事例では、いずれも一旦オートストップは作動しており、その後、継ぎ足し給油をすることにより、ノズルの挿入が浅かったこと、液面が確認しにくく停止が間に合わなかったなどが原因で、こぼれが発生したものと推定される。

した。調査件数は総数1,303件に及び，これらの調査事例からガソリン吹きこぼれについて整理した結果，吹きこぼれの発生は，ノズルや車両の給油系統の不具合によるものではなく，継ぎ足し給油や不適切な給油など人的要因が主たる原因であることが明らかになった。今回の調査により，吹きこぼれ件数の低減には適切な給油方法の広報，実施が有効であることがわかった。適切な給油方法として以下のことを厳守し，安全に給油することが重要である。

- ① 給油ノズルを止まるところまで確実に差し込む
- ② 給油ノズルのレバーを確実に止まるところまで引く
- ③ オートストップ作動後の継ぎ足し給油はしない

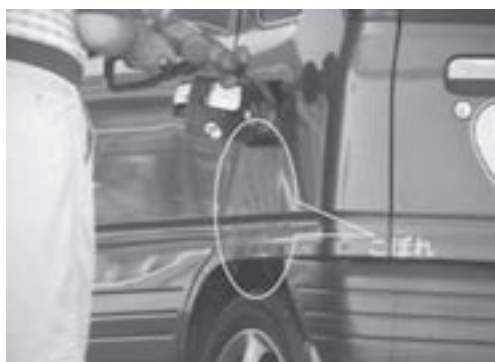
図5 レバーを引いたままノズルを引抜き給油（不適切操作事例4）

| 事例番号 | 給油者性別 | 給油者年代 | 給油時間(sec) | 給油量(l) | 給油速度(l/min) | 広がり痕跡からの推定量 | ノズル差込深度 | ノズル差込角度(車両垂直側面時計表示) | 吹きこぼれ推定要因等 |
|---|---|---|---|---|---|---|---|---|---|
| 4 | 男 | 70代 | 1' 03 | 12.38 | 11.73 | - | 浅い | 7時半 | ドライバ（高齢者）がレバーを握りながら引抜き給油口外にこぼす。 |

事例4も70代の男性の例であり、図5に示すように給油ノズルのレバーを引いた状態で給油口からノズルを引抜き、こぼしたものである。

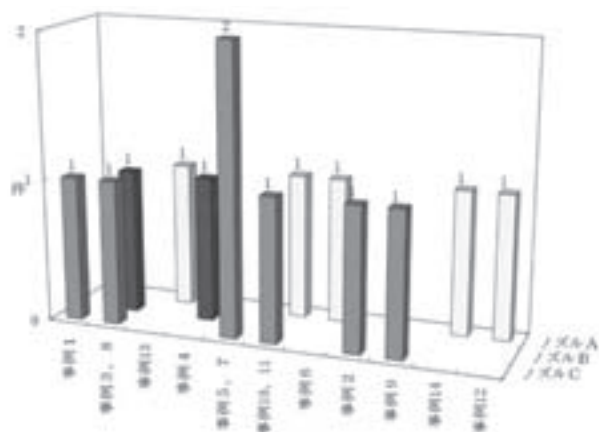
図7 車種別・給油ノズル別吹きこぼれ件数

世間では、ノズルとある特定の車両との不整合がガソリン吹きこぼれの原因となっているのではとの懸念もある。そのため、吹きこぼれが発生した事例14件の給油ノズル別、車種別の件数を図7に示す。給油ノズル別ではノズルCが7件、ノズルAが5件、ノズルBが2件であった。車種別では、事例3と8、事例5と7、事例10と11が同一車種で各2件、その他の事例では各1車種であった。このうち

これらの関係からある特定の車種と給油ノズルとの間で不整合があるという傾向は認められなかった。
