平成23年(2011年)東北地方太平洋沖地震  
及びそれに伴い発生した津波による原子力  
発電所における被害状況について  
(東北電力(株)女川原子力発電所)

平成23年9月30日  
原子力安全・保安院

# 1. 2011年東北地方太平洋沖地震による主な被害状況について

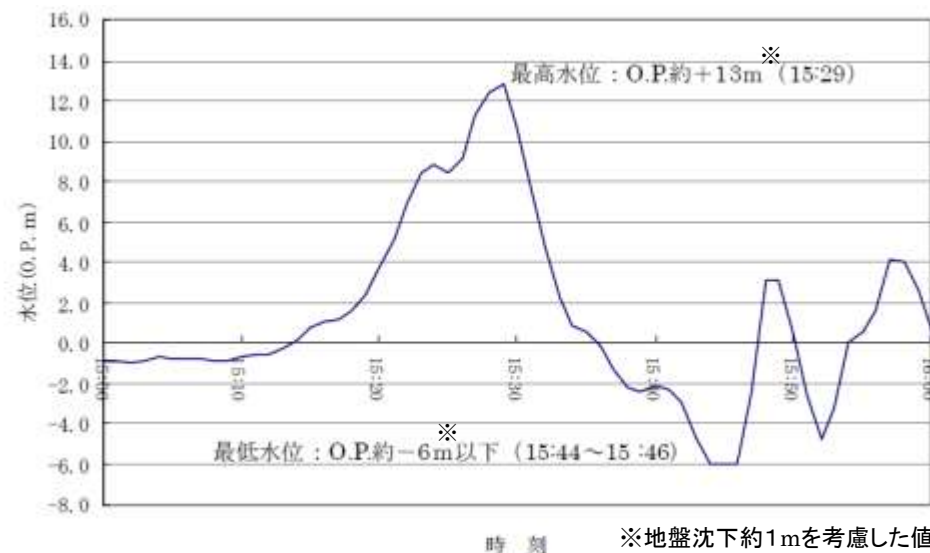
○常時観測用の潮位計については、津波によりデータ中継装置建屋が冠水したため測定不能となったが、バックアップ用の潮位計については、メモリー式であったため、潮位の観測記録が得られている。

○バックアップ用の潮位計では、3月11日15:29頃に、最高水位約O.P.+13mが確認されている。

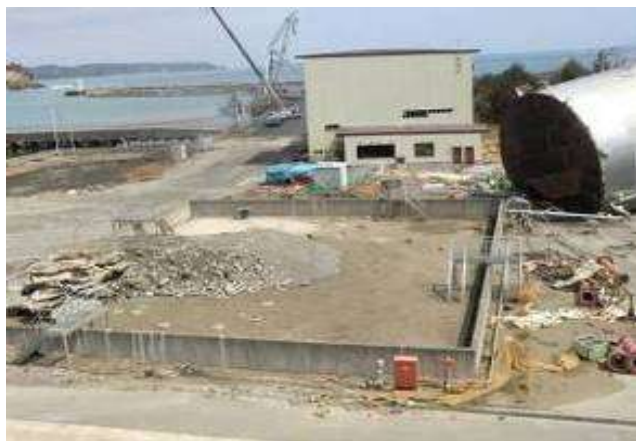
タンク容量: 960kℓ

倒壊時のタンク内貯油量: 約600kℓ

倒壊した重油貯蔵タンク

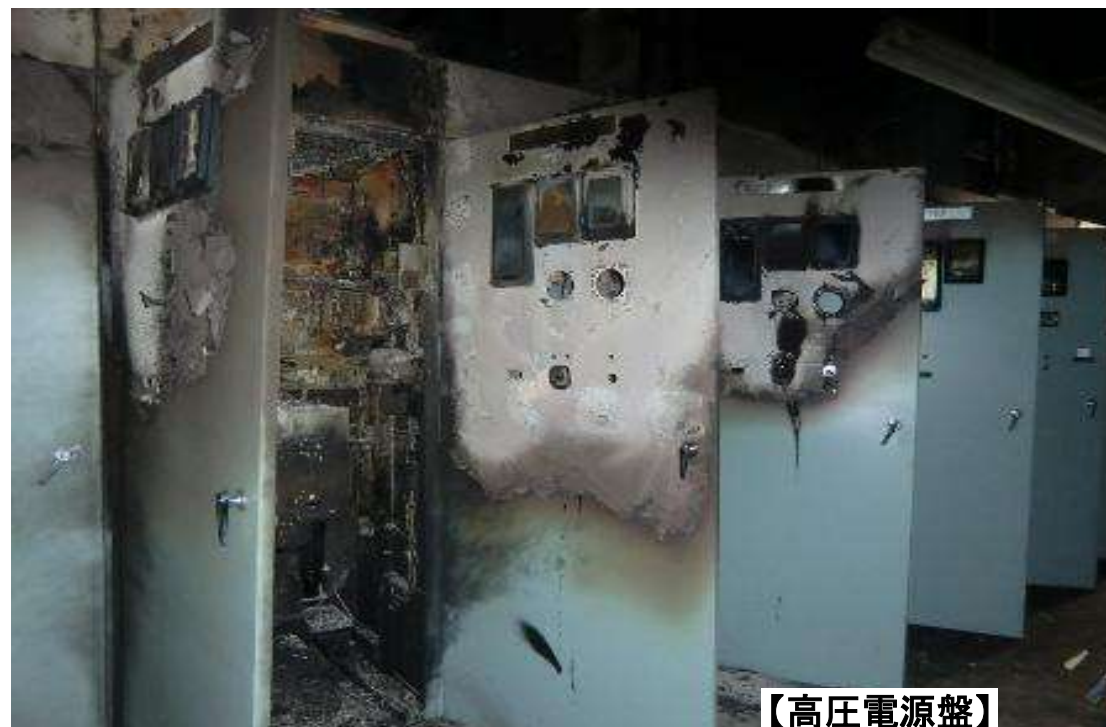
3月11日15時30分タービン  
建屋地下1階で発煙確認

↓  
同日22時55分に消火を確認  
(タービン建屋地下階に煙が充満、  
発煙箇所の特定に時間を要した)

- 高圧電源盤内のしゃ断器が地震による振動で大きく揺れた
- しゃ断器の断路部が破損し、高圧電源盤内で接続導体と周囲の構造物と接触して短絡等が発生
  - これに伴い発生したアークにより、高圧電源盤内のケーブルの絶縁被覆が溶け、発煙

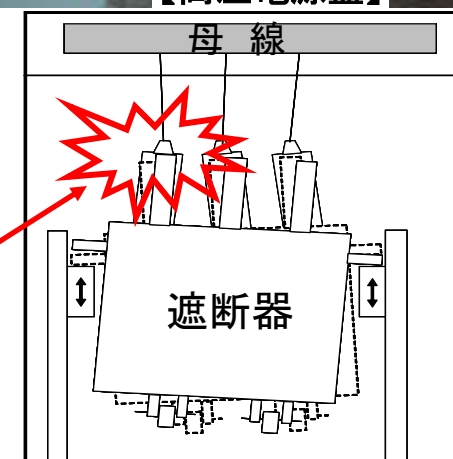
地震の揺れにより短絡・地絡  
⇒アークが発生

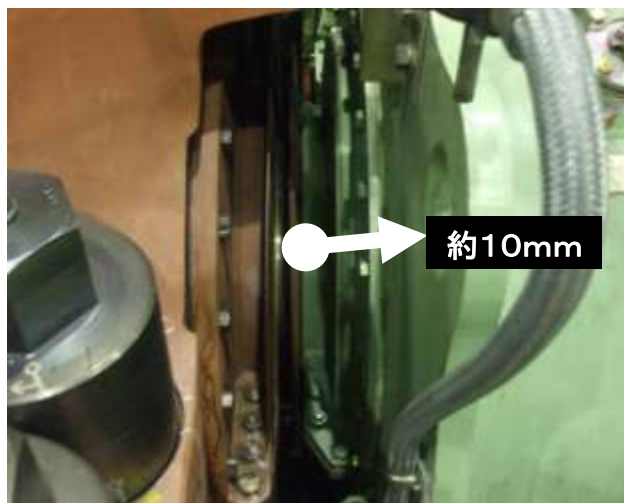
地震後の外観点検の結果、主軸が発電機方向に約10mm移動していること、中間軸受台に約3～6mmの浮き上がりが確認されている

主軸の移動(A部)

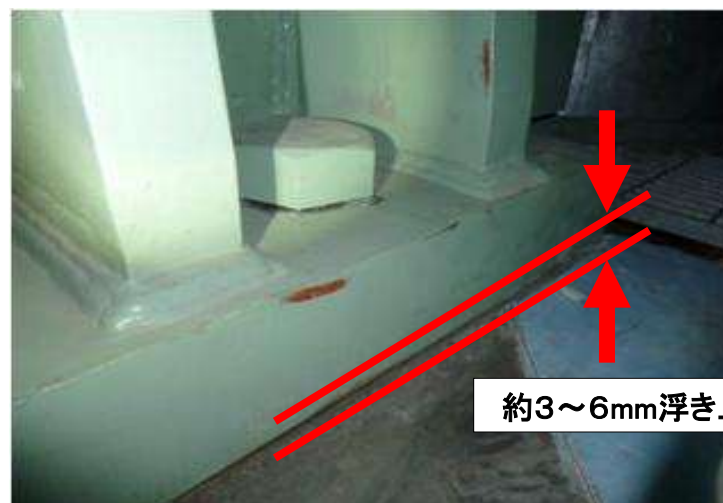
中間軸受台の浮き上がり(B部)

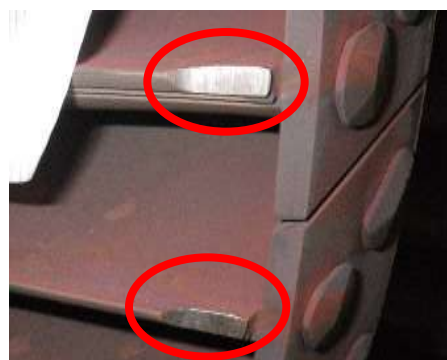
主タービンの開放点検の結果, 動翼と静翼の一部に接触および接触による摩耗が確認されている

動翼と静翼の接触状況(動翼側)

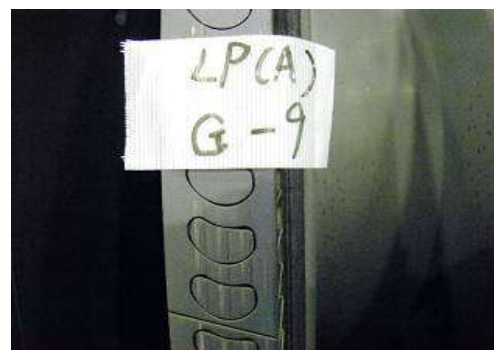
動翼と静翼の接触状況(動翼側)

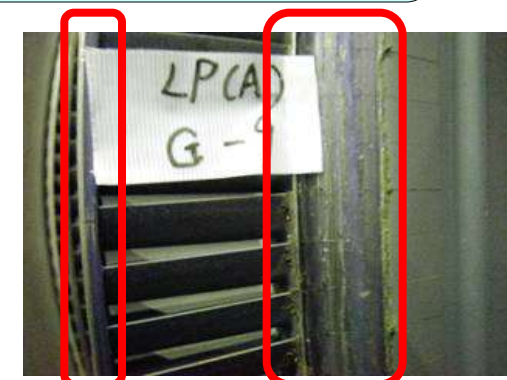
動翼と静翼の接触状況(動翼側)

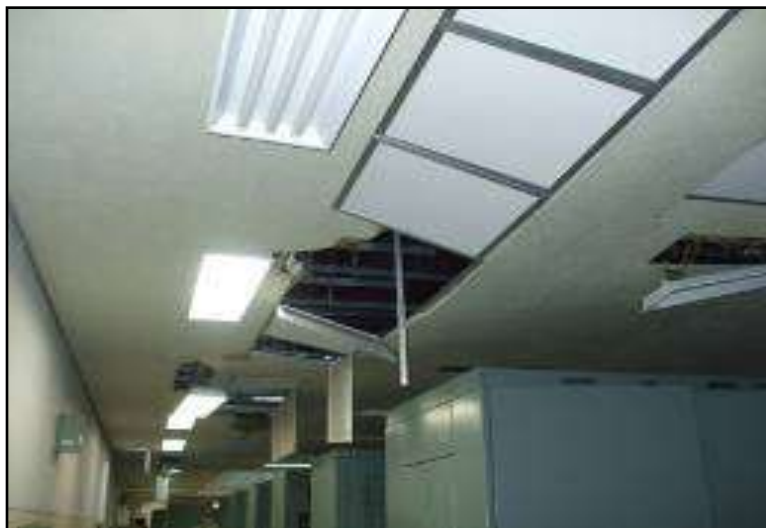
1号中央制御室:天井化粧板の脱落

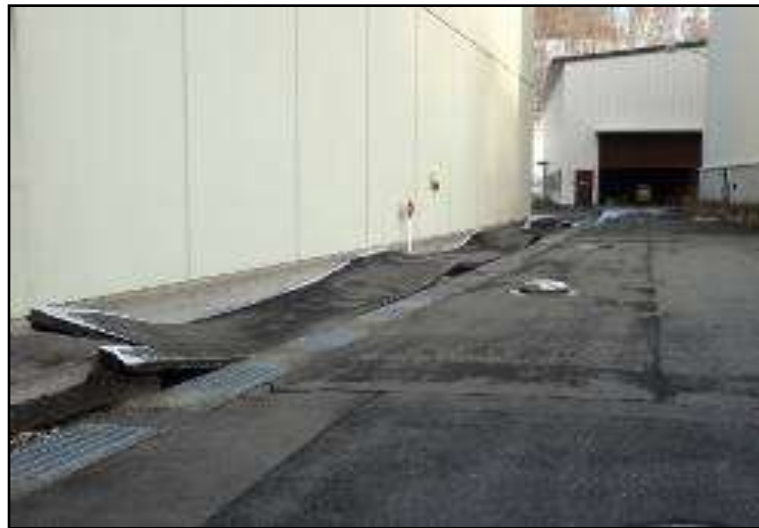
構内:舗装道路陥没

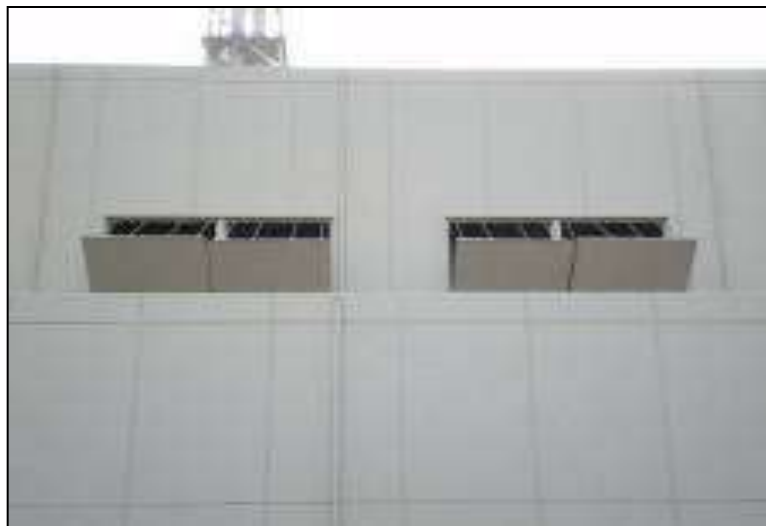
3号タービン建屋:ブローアウトパネル外れ

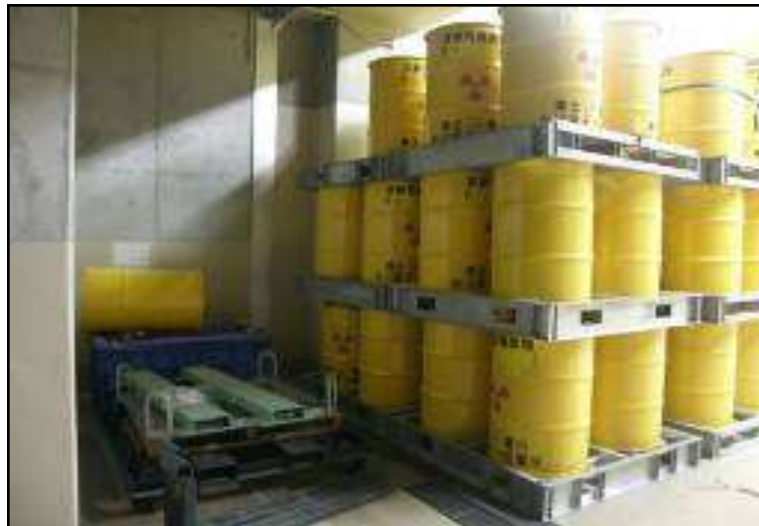
固体廃棄物貯蔵所:ドラム缶の落下・転倒
