地震・津波1-3-3

平成23年(2011年)東北地方太平洋沖地震  
及びそれに伴い発生した津波による原子力  
発電所における被害状況について  
(日本原子力発電(株)東海第二発電所)

平成23年9月30日  
原子力安全・保安院

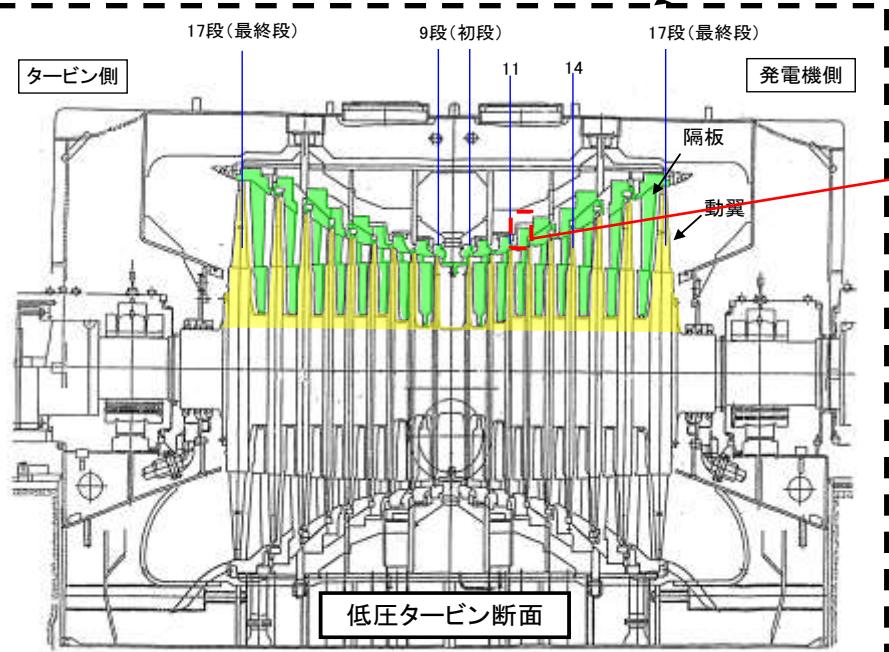
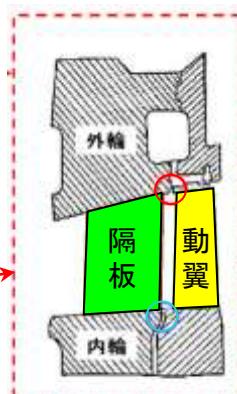
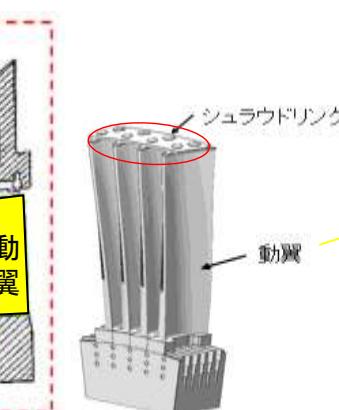
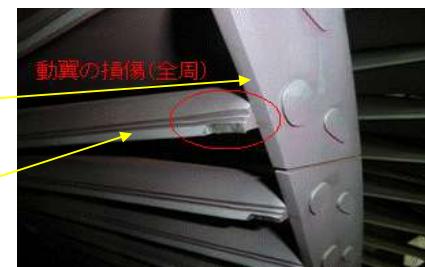
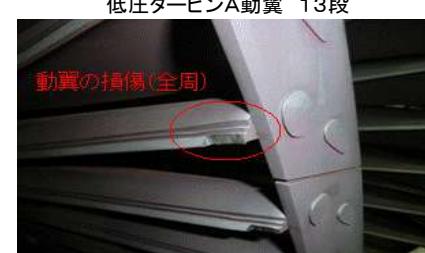
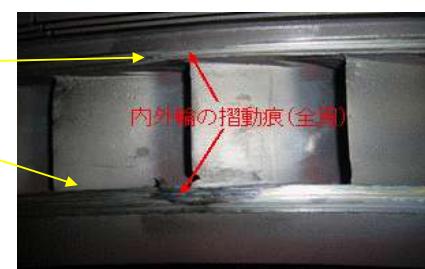
### 【蒸気タービンの損傷状況】

- 低圧タービン及び高圧タービンの動翼と隔板の一部に接触による摺動痕が確認されている。
- 高圧タービンと低圧タービンの中間軸受け基礎グラウト部の割れ、基礎ボルトの緩み(10本中3本)が確認されている。

部位	損傷状況
低圧A	9~11段全数に摺動傷、変色 12~14段全数に摺動傷
低圧B	9~11段全数に軽微な摺動傷
低圧C	摺動傷なし
高圧	軽微な摺動傷
軸受	中間軸受台基礎部損傷

隔板  
○: 損傷部位

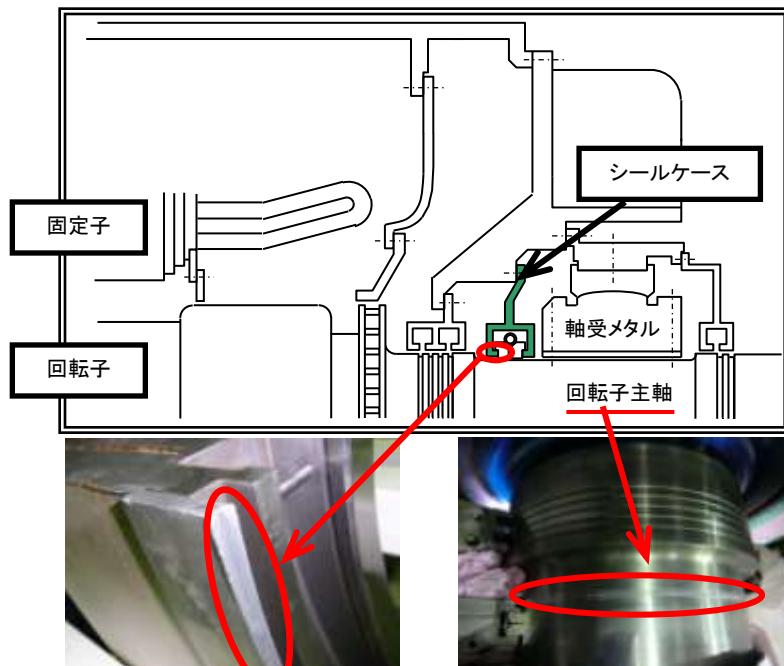
主発電機軸受廻り概要図

- 主発電機軸受及び主励磁機・副励磁機廻りに地震の影響による接触痕や間隙拡大等の損傷が認められた。

①シールケース油切り  
接触痕有り

②回転子主軸  
接触痕有り

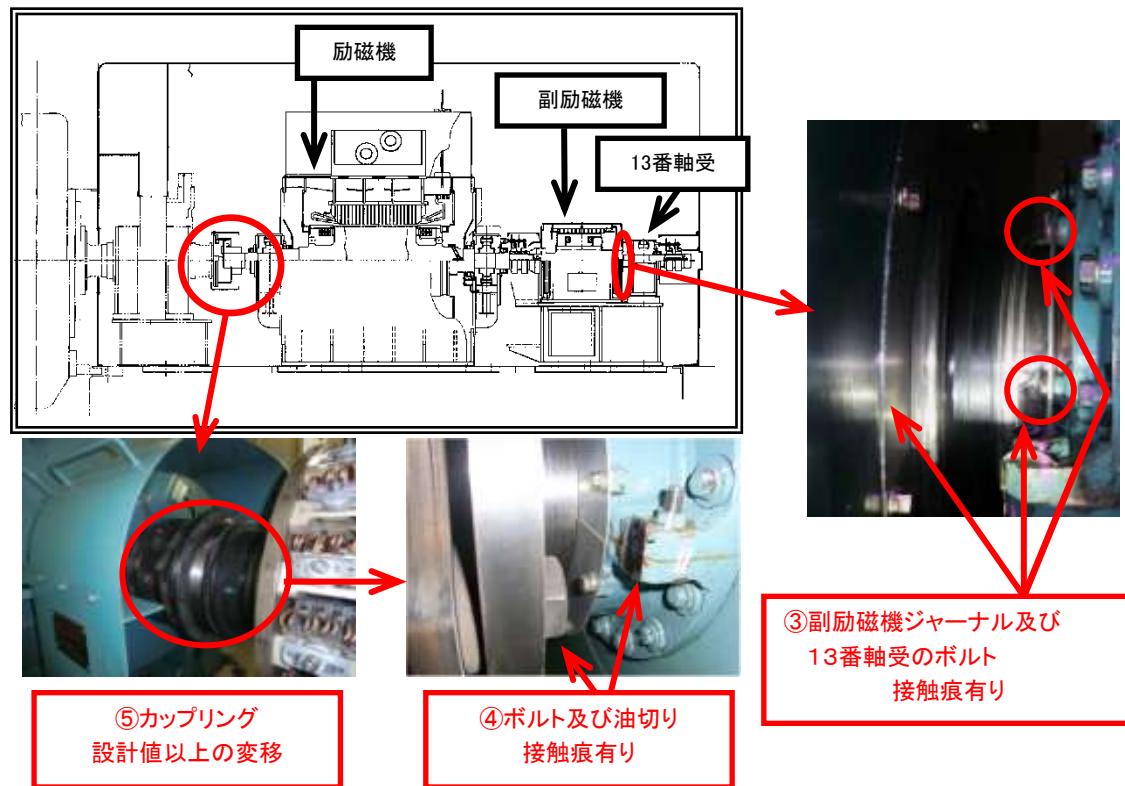
励磁機・副励磁機廻り概要図

③副励磁機ジャーナル及び  
13番軸受のボルト  
接触痕有り

④ボルト及び油切り  
接触痕有り

⑤カップリング  
設計値以上の変移

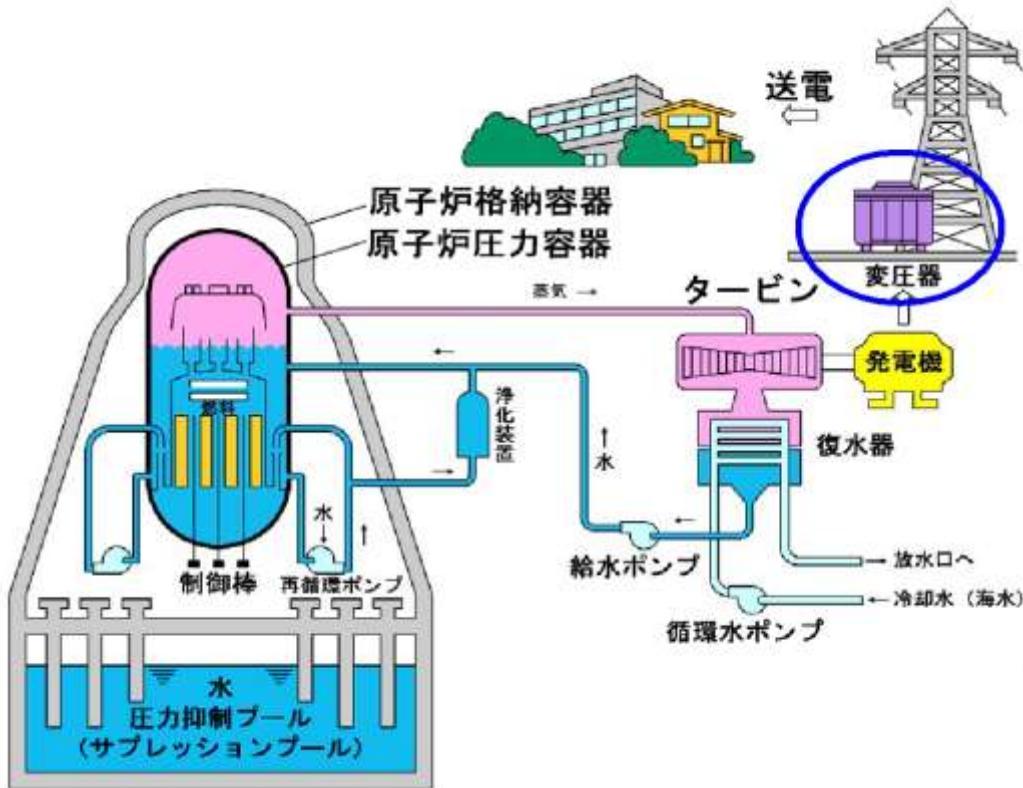
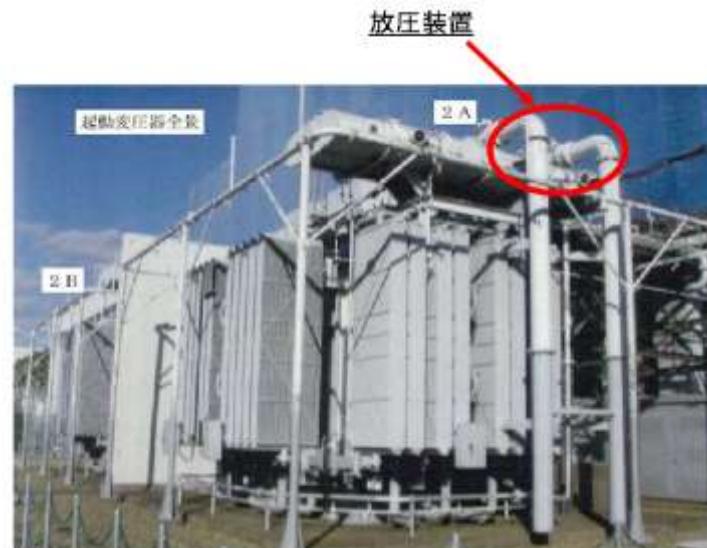
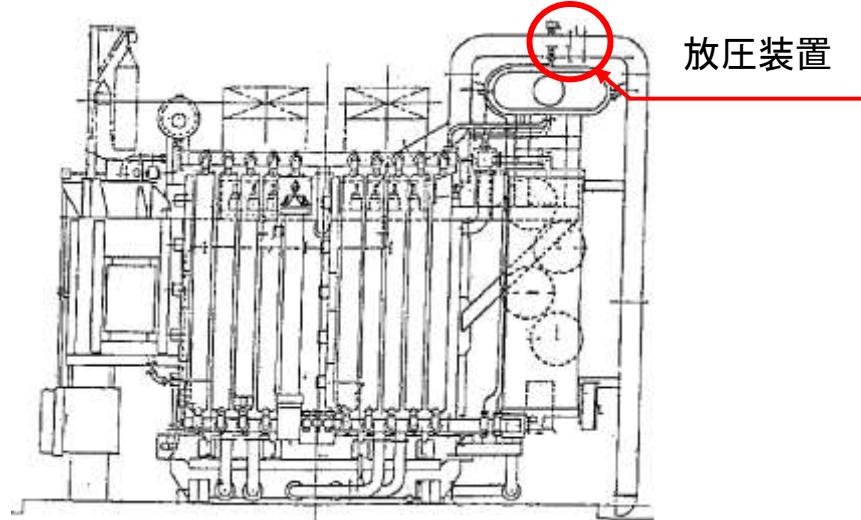
## 主変圧器・起動用変圧器からの絶縁油漏れ状況

変圧器の液面が変動したことにより、絶縁油が僅かに放圧管より排出が認められました。

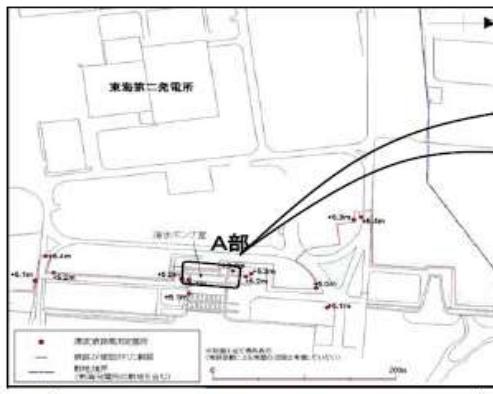
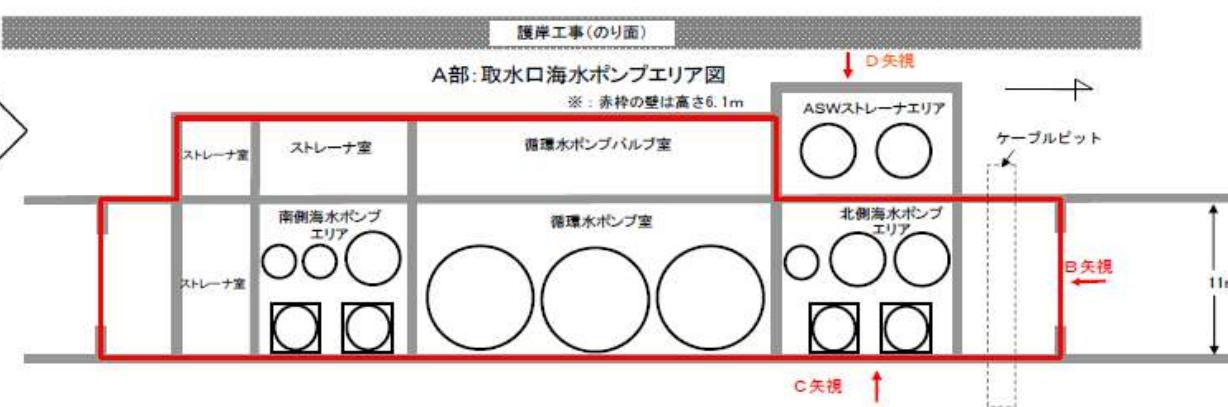
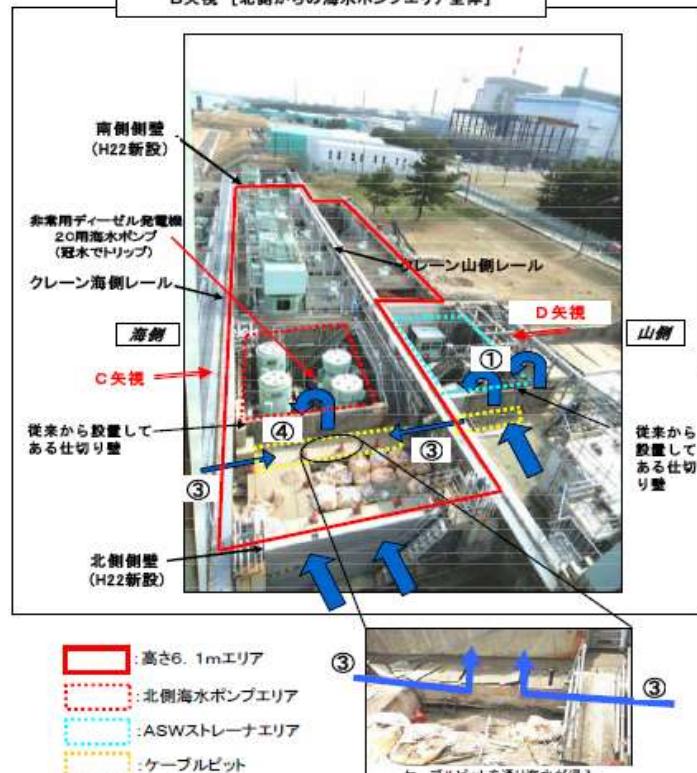
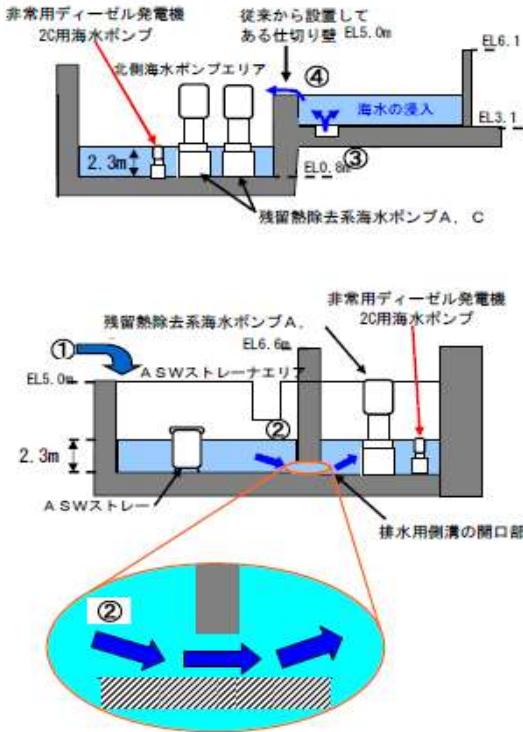
## 津波による海水ポンプ室の浸水状況

○北側海水ポンプ室に海水が浸水し、3台ある非常用ディーゼル発電機用海水ポンプのうち1台が自動停止した。

○海水ポンプ室については、津波対策として側壁の嵩上げ工事を実施しており、標高+6.11mの側壁の新設が完了していた。

○しかし、ポンプ室北側の壁貫通部の止水工事が一部未完となっていたことから貫通部を通って海水が海水ポンプ室へ流入した。

○海水の浸水により、非常用ディーゼル発電機用海水ポンプ1台の電動機が冠水し、ポンプが自動停止した。

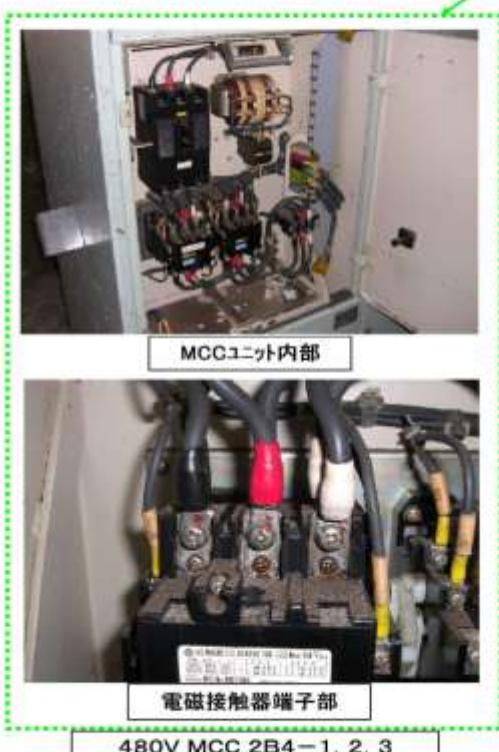
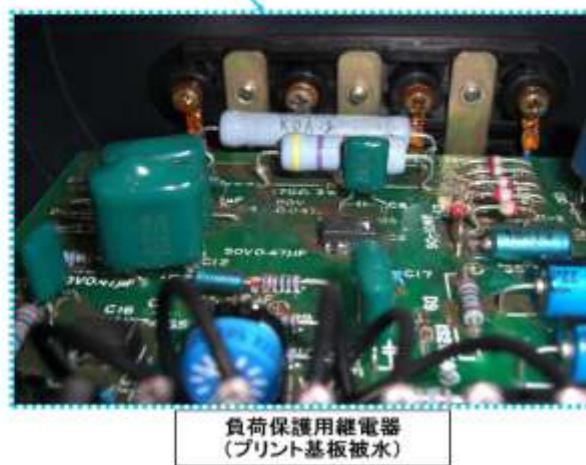
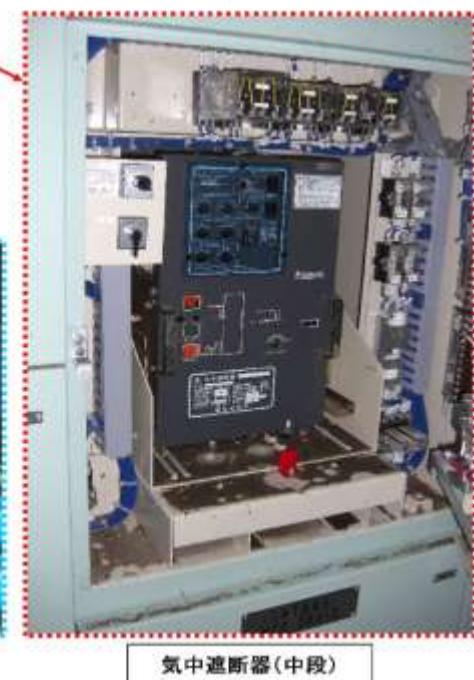
主水口回りの常用系機器の  
電源盤の被水状況

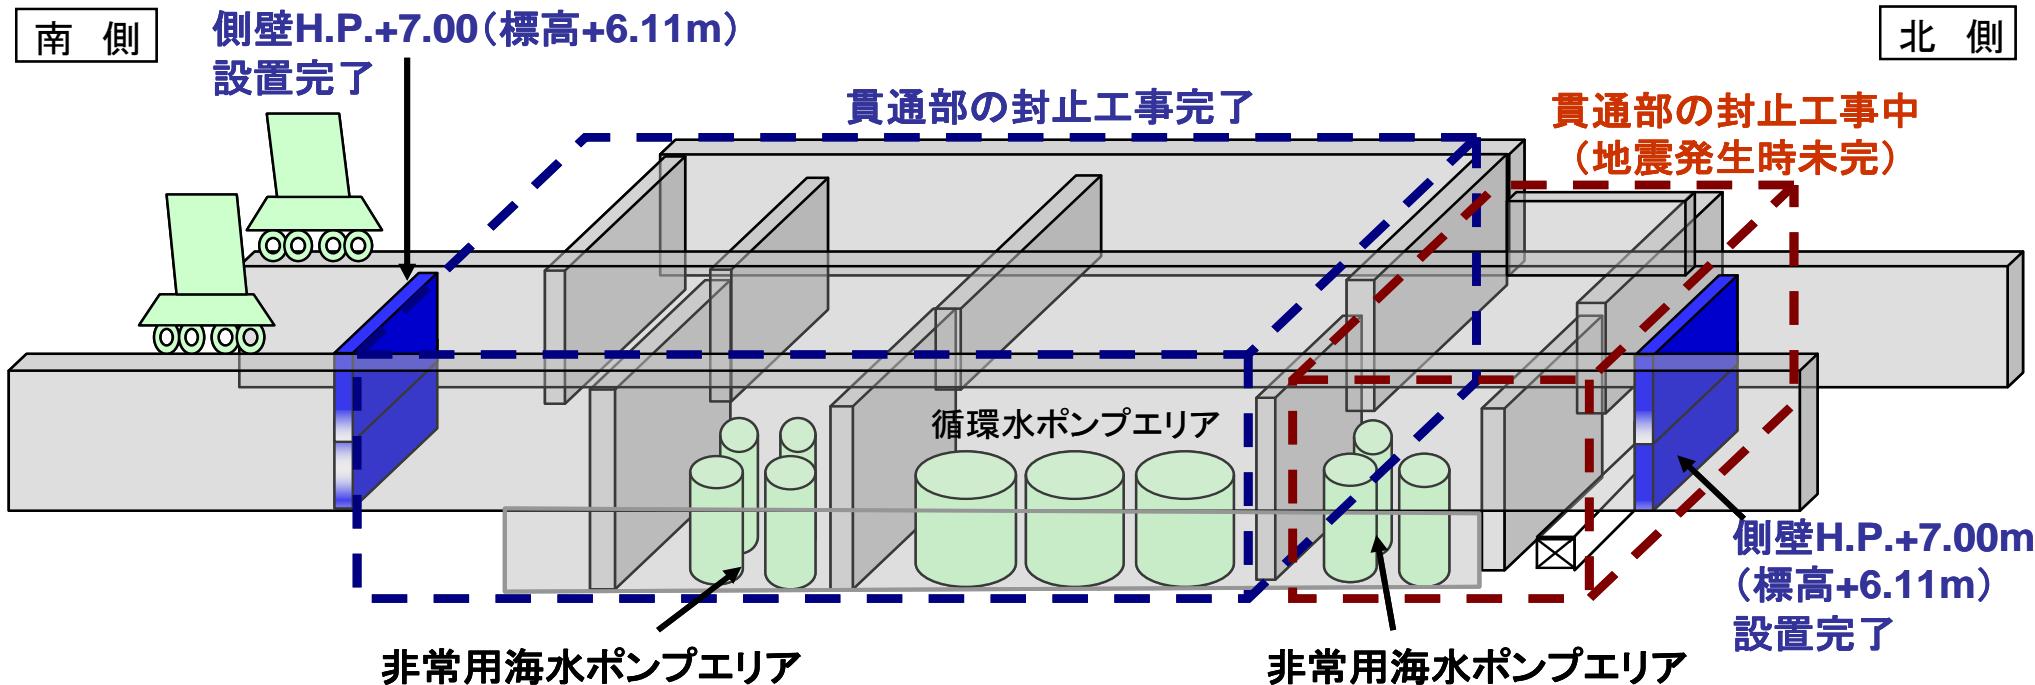
## 津波対策実施状況

海水ポンプ室については、津波対策として側壁の嵩上げ工事(H.P.+5.80m(標高+4.91m)まであつた側壁の外側にH.P.+7.00m(標高+6.11m)までの側壁を新たに設置)や、壁の貫通部(電気ケーブル等を通すための小さな穴)の封止(浸水を防ぐ)工事を実施してきており、側壁の嵩上げ工事は完了していたが、地震が発生した時点では壁の貫通部の封止工事については北側が完了していない状況であった。(※:地殻変動による地盤の沈下は考慮していない。)
