| (3) 工事の設計が適切でなかったもの | | | | | | 6 件 | 不当と認める国庫補助金 | | 68,526,330 円 | | |
| 護岸工の設計が適切でなかったもの | | | | | | (3 件 | 不当と認める国庫補助金 | | 27,538,024 円) | | |

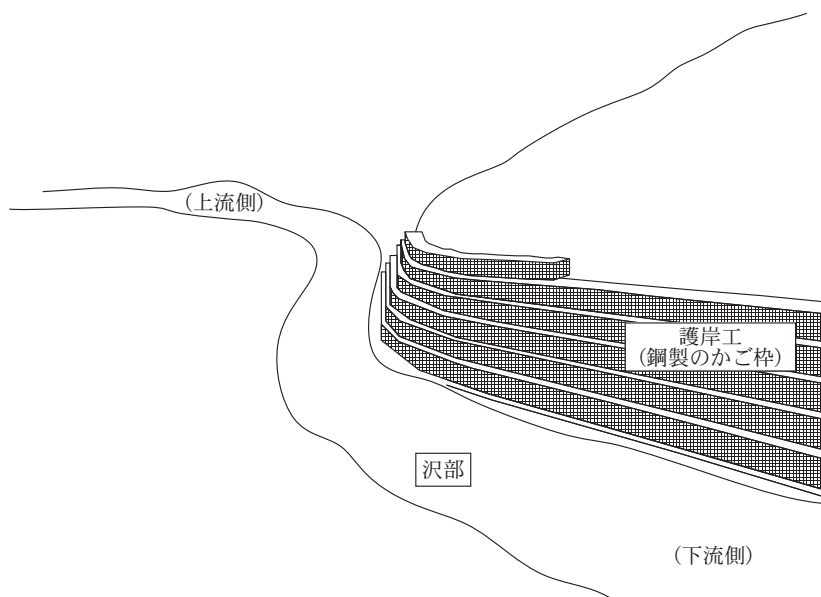
護岸工の概念図

この補助事業は、埼玉県が、秩父市中津川地内において、大山沢左岸上部の崩壊した山腹の法面を安定させることなどを目的として、護岸工、簡易法枠工等を実施したものである。このうち、護岸工（高さ 4.0m、延長 85.0m）は、流水の作用による浸食を防止するなどのため、沢部の左岸側の法尻部に、割栗石を詰めた透過性のある鋼製のかご枠（長さ 1.0m 又は 2.0m、幅 1.0m、高さ 0.5m）を 8 段に積み重ねて設置したものである（参考図参照）。

ていたことから、本件護岸工の下面及び背面の土質も主として粒径の大きな転石から成っており、流水による吸出しを受けて土砂が割栗石の空隙から流出するおそれについて考慮する必要はないと判断し、吸出し防止材を全く設置しない設計として、これにより施工していた(参考図参照)。

しかし、本院が会計実地検査時(平成24年2月)に本件護岸工の下面及び背面の土質について確認したところ、土砂に分類されるれき質土であった。

このため、本件護岸工においては、流水による吸出しを受けて土砂が吸出し防止材を設置していない下面及び背面から流出するおそれがあることから、下面及び背面の全てに吸出し防止材を設置する必要があったと認められる。

したがって、本件護岸工(工事費相当額11,600,000円)は、設計が適切でなかったため、下面及び背面から土砂が流出してその安定が損なわれるおそれがあり、工事の目的を達しておらず、これに係る国庫補助金相当額5,800,000円が不当と認められる。

このような事態が生じていたのは、同県において、本件護岸工の設計に当たり、護岸工の下面及び背面の土質の判定を誤ったこと、護岸工における吸出し防止材の設置の必要性についての検討が十分でなかったことなどによると認められる。

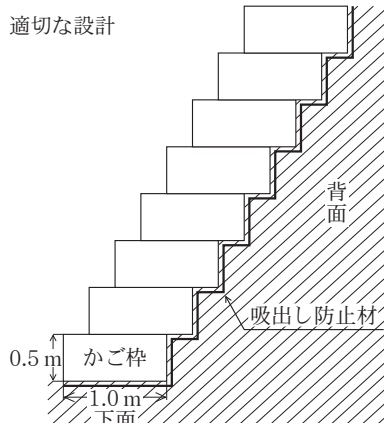
吸出し防止材の配置図

そして、「河川災害復旧護岸工法技術指針（案）」（社団法人全国防災協会編）によると、本件のように透過性のある護岸工法においては、土砂の吸出しを防止するため、護岸工の下面及び背面の全てに吸出し防止材<sup>(注)</sup>を設置することが標準とされており、本件護岸工で採用した材料メーカーの設計・施工マニュアル等においても、鋼製のかご枠を積み重ねた護岸工の下面及び背面の全てに吸出し防止材を設置することとされている。

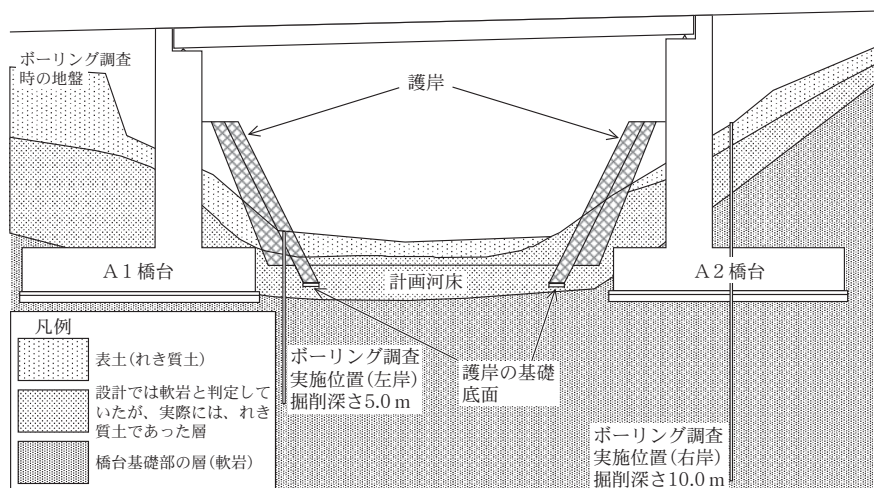
本件護岸工等の概念図

この交付金事業は、甲斐市が、同市漆戸地内において、既存の橋りょうを新橋(橋長 14.6m、幅員 6.4m～7.4m)に架け替えるために、橋りょう下部工(橋台 2 基)、護岸工等を実施したものである。このうち、護岸工(高さ 4.5m～7.6m、左右兩岸の工事区間延長は合計 85.7m)は、橋りょう下部の河岸を保護するために、左右兩岸の橋台の前面側及び上下流側にブロック積護岸等を築造するものである(参考図参照)。

同市は、橋台 2 基の施工位置において 1 本ずつ実施したボーリング調査の結果に基づき、護岸の基礎底面の位置する層の土質を軟岩と判定していた。このため、本件護岸工については、根入れ深さを 50cm 程度確保するとともに、計画河床から護岸の基礎底面まで埋戻しコンクリートを護岸の前面側に設置することにより護岸と河床の岩盤とを一体化させることとして設計し、これにより施工していた。

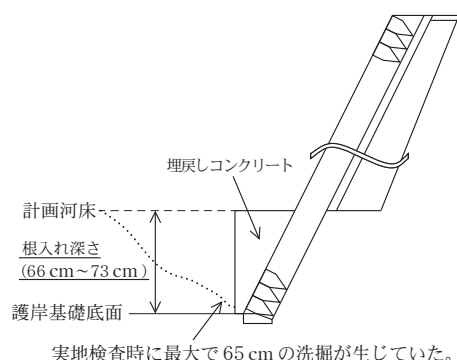
①実際の設計・施工及び実地検査時の状況

しかし、本院が会計実地検査時(平成 24 年 1 月)に上記のボーリング調査で採取したコアを検証するとともに、現地において河床の土質を確認するなどしたところ、本件工事区間の護岸の基礎底面の位置する層の土質は軟岩ではなく、土砂に分類されるれき質土であった。この場合は、設計基準によると、根入れ深さを 1 m 程度確保する必要があることから、本件護岸工は根入れ深さが不足しており、河床の洗掘が進行すると護岸等に損傷を生ずるおそれがある状況となっていた。現に、護岸の基礎の前面の河床に多数の洗掘箇所が見受けられ、実際に確保していた 66cm から 73cm までの根入れ深さに対して最大で 65cm の洗掘が生じていた(参考図参照)。

したがって、本件護岸工(工事費相当額 13,538,000 円)は設計が適切でなかったため、護岸等が河床の洗掘に対応できない構造となっていて、工事の目的を達しておらず、これに係る交付金相当額 12,794,994 円が不当と認められる。

このような事態が生じていたのは、同市において、委託した設計業務の成果品の内容に誤りがあったのに、これに対する検査が十分でなかったことなどによると認められる。

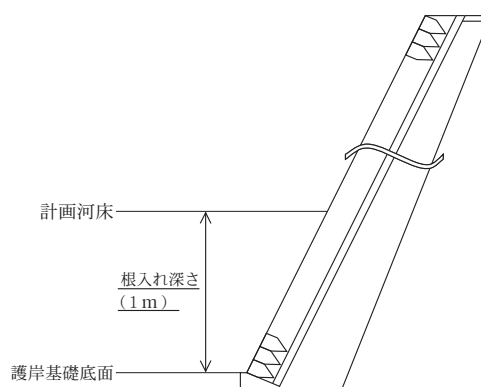
②適切な設計

本件護岸工の設計は、建設省河川砂防技術基準(案)同解説(社団法人日本河川協会編)等に準拠して山梨県が制定した「河川ハンドブック」及び「土木工事設計マニュアル砂防編」(以下、これらを合わせて「設計基準」という。)に基づき行われている。設計基準によると、計画河床から護岸の基礎底面までの深さ(以下「根入れ深さ」という。)については、流水による河床の洗掘に対応するために、護岸の基礎底面の土質が岩盤の場合は 50cm 程度、土砂の場合は河床勾配に応じて 1 m 又は 1.5m 程度確保することとされている。

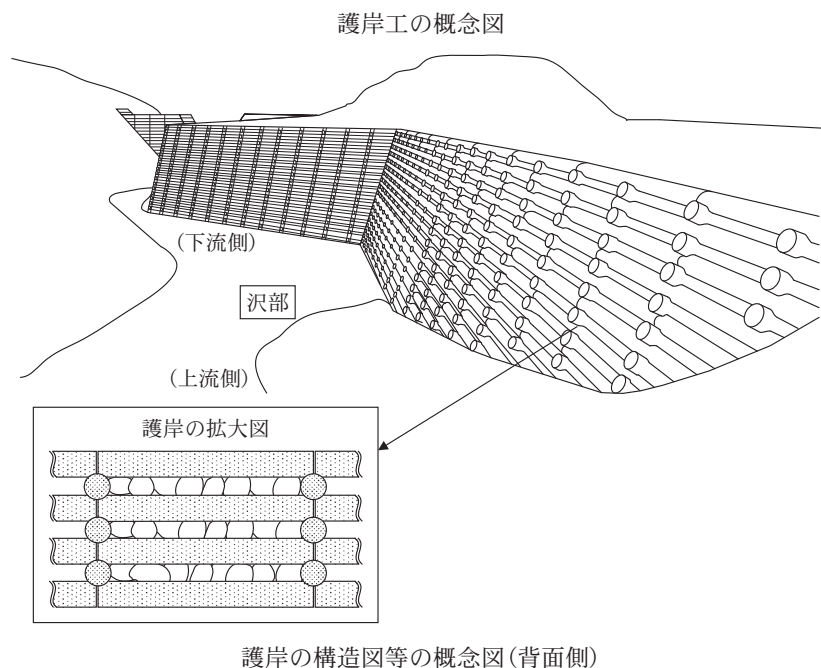
この補助事業は、沖縄県が、名護市幸喜地内において、簡易水道の水源である溪流の水源かん養機能等を向上させるために、谷止工、護岸工等を実施したものである。このうち、護岸工(高さ4.5m、延長29.0m)は、沢部の流水の作用による溪岸の浸食を防止するなどのために、沢部の右岸側に、丸太を組み合わせた校倉式の枠に割栗石を詰めた透過性のある護岸を築造するものである(参考図参照)。

同県は、本件護岸工の設計に当たり、護岸の背面の土質が砂質土であることから、背面の全てに吸出し防止材を設置することとして、これにより施工していた。

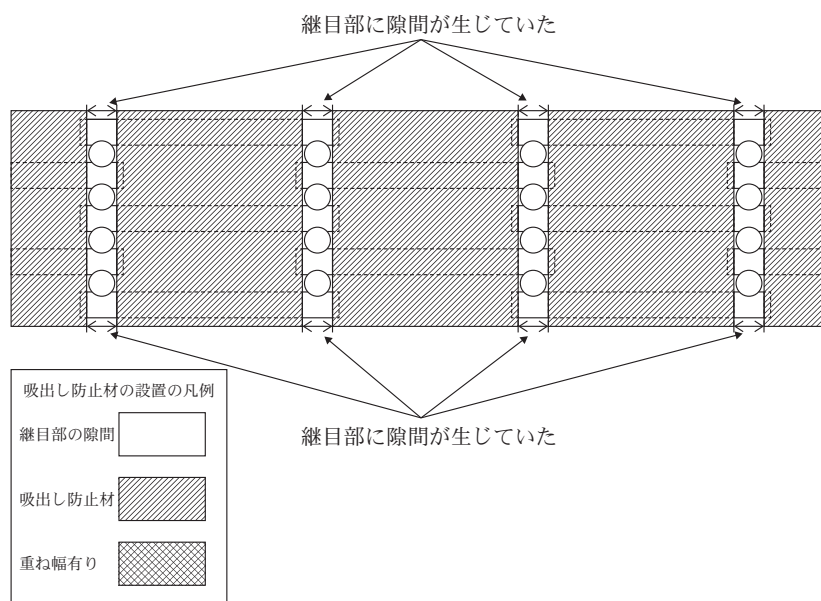
(実際の施工)

しかし、本件護岸工の設計図書には、吸出し防止材の重ね幅について明示されていなかったことなどから、会計実地検査時(平成24年2月)に、本件護岸工の背面に設置された吸出し防止材の施工状況について確認したところ、吸出し防止材の継目部の重ね幅が確保されていない状態で施工されていた、継目部に隙間が生じている状況となっていた。

このため、本件護岸工においては、流水の作用により吸い出された土砂が、吸出し防止材の継目部の隙間から流出するおそれがあると認められる。

したがって、本件護岸工(工事費相当額 9,937,000 円)は、設計が適切でなかったため、護岸の背面土砂が流出してその安定が損なわれるおそれがあり、工事の目的を達しておらず、これに係る国庫補助金相当額 8,943,030 円が不当と認められる。

このような事態が生じていたのは、同県において、吸出し防止材を設置する際には継目部の重ね幅を確保する必要性についての認識が十分でなかったことなどによると認められる。

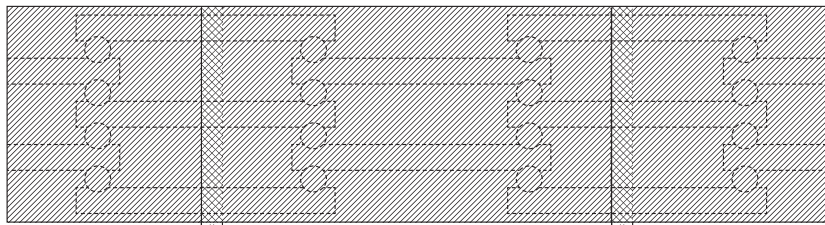
| 部 | 局 | 等 | 補助事業者等 | 間接補助事業者等 | 補助事業者等 | 年 | 度 | 事業費 | 左に対する国庫補助金等交付額 | 千円 | 不当と認める事業費 | 千円 | 不当と認める国庫補助金等相当額 | 千円 |
|---|---|---|---|---|---|---|---|---|---|---|---|---|---|---|
| (河川災害復旧護岸工法技術指針(案)等に基づいた吸出し防止材の設置例) | | | | | | | | | | | | | | |

そして、「河川災害復旧護岸工法技術指針(案)」(社団法人全国防災協会編)及び同県が制定した土木工事設計要領によると、透過性のある護岸工法においては、土砂の吸出しを防止するために、護岸の背面の全てに吸出し防止材を設置することとされており、また、吸出し防止材の継目部には、重ね幅を10cm以上確保することとされている。
