福島第一原子力発電所事故における
経年劣化の影響について
(案)

平成 2 4 年 1 月 1 8 日
原子力安全・保安院

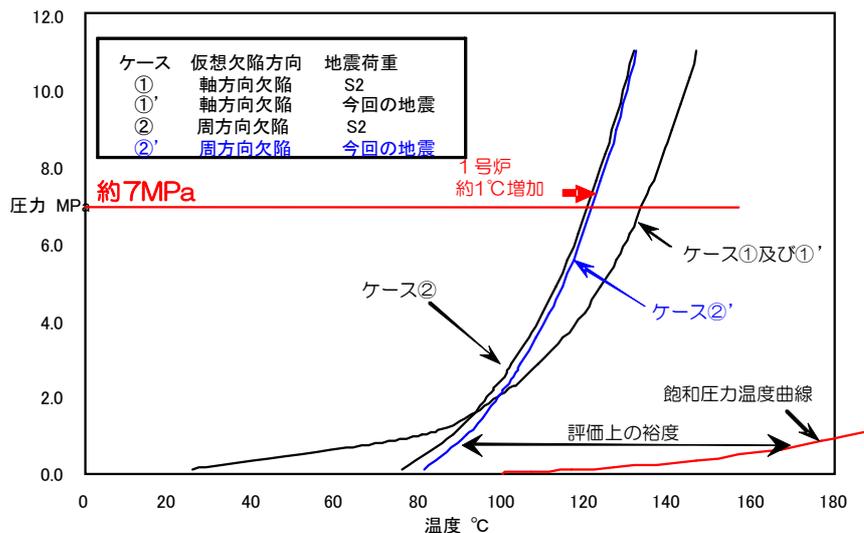
(図1) 1号機の評価結果

図1のとおり、周方向の仮想欠陥を考慮した S_2 地震荷重を用いたケース②による算出結果に対し、今回の地震荷重を用いたケース②'により地震の影響を確認した。軸方向の仮想欠陥を考慮した場合は、欠陥の進展に地震動が作用しないことから、地震発生時の影響はない (ケース①とケース①'は一致)。

今回の地震の影響を考慮した圧力-温度制限曲線 (ケース②') が飽和圧力温度曲線 (BWRの運転曲線) と交差せず、裕度への影響は十分小さいことから、今回の地震発生時に中性子照射脆化の観点から原子炉压力容器の健全性に影響があったとは考え難い。

原子炉压力容器の圧力-温度制限図 (60年時) (炉心領域円筒胴, 炉心臨界時)
