# 防災林科の最近の調査・試験から

## 海岸林におよぼす塩風の害

### 天北地方防災林の現況とこんごに対する考察

## 天北地方防災林の現況とこんごに対する考察

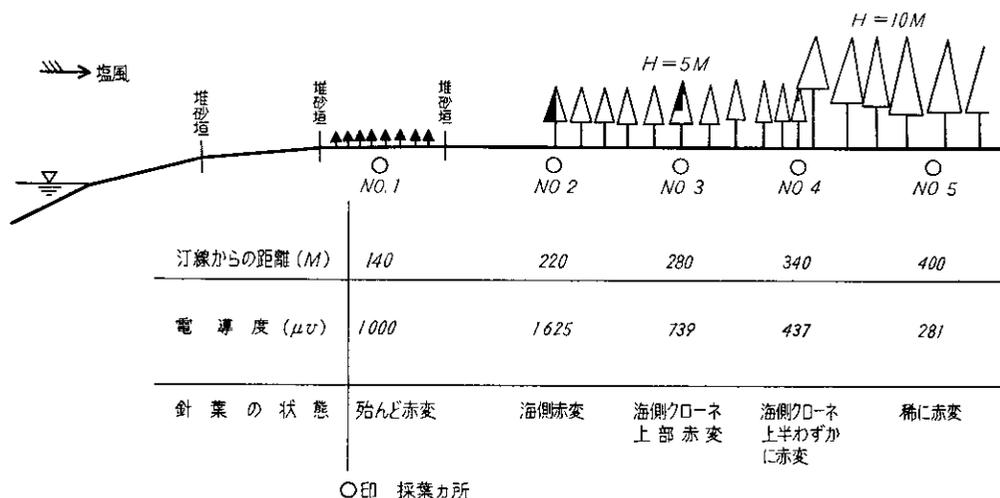
図-1 後谷地、クロマツ海岸林と塩風害

本道に近く、東北の海岸林としても著名な能代市後谷地クロマツ海岸林を1968年3月踏査して、汀線近くから内陸に連続しているクロマツは汀線に近いほど針葉が赤変して、内陸に入るほど赤変の度合いがうすく緑葉が多いという典型的な塩風害の様相を観察した。ここで、赤変している被害の程度のことなるごとに採葉して実験室にもちかえり、塩分濃度を測定してみた(図-1)。

この調査からも被害の程度と電導度(塩分濃度)は密接な関係があり、汀線からの距離にも関連していることが理解でき、塩風害への電導度測定応用のいとぐちが開けていった。

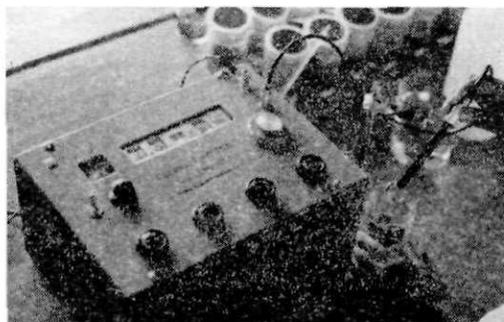
写真-1 電導度測定

長さ2 cmに切った針葉100本を純水50ccに24時間浸漬したのち測定、CM-1DB型電導度計

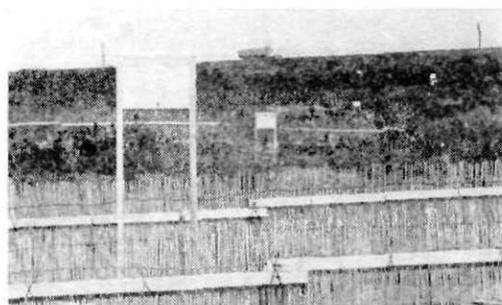
写真-2 塩風中の塩分捕捉

30 cm×20 cmの枠にガーゼを張り120分間塩風に当てて塩分を捕捉させ電導度測定に供する

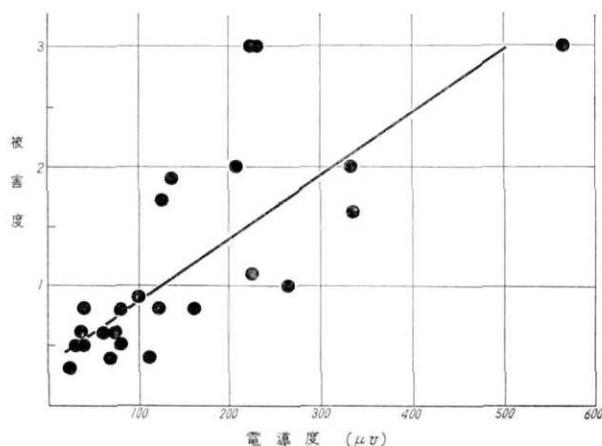
図-2 針葉の電導度と被害度

各測線からえた資料をまとめて針葉の電導度と被害度の関係を見ると図-2に示される。両者には密接な相関があり、相関係数  $r=0.55$  で1%の危険率で有意な値となっている。このことから塩風害程度の判定に電導度を定量的な意味をもって用いることが可能であることが示唆された。

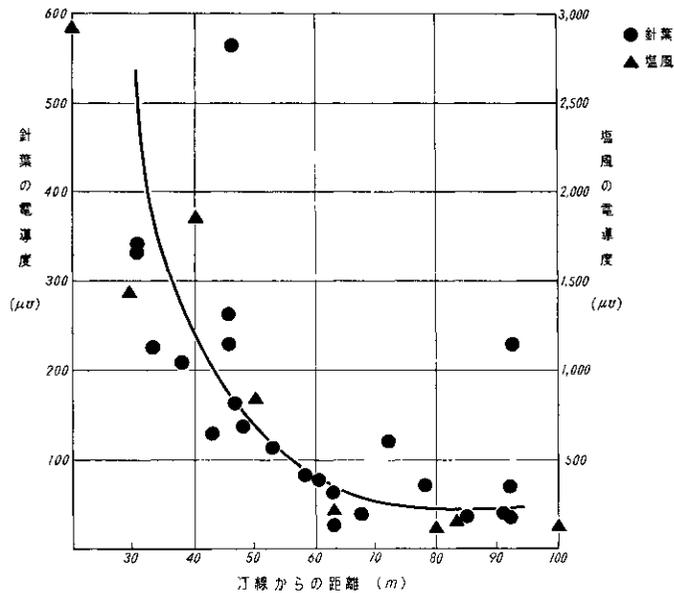
図-3 汀線からの距離と電導度

ライン・トランセクトにあらわれた林帯は、汀線から 30~95 m 程度の範囲にありこの地区の造成幅員は 50~80 m である。汀線からの距離と電導度の関係は図-3 により示される。この図をみると、汀線から内陸に向かって指数曲線的に急勾配に針葉の電導度がひくまり、60 m の距離になってやや平衡的な値をとっている。クロマツ林帯として期待できる位置が汀線から 60 m 付近から内陸側であるということをおおよその意味であらわされたものとして解釈できるようである。ヨーロッパアカマツは汀線から 90 m 離れても電導度は高い値を示し殆んど枯死していた。

ガーゼで捕捉した塩風中の塩分濃度(電導度)も 60 m が変異点となっていて針葉のそれと同じ値の傾向がある。このときの塩風は林帯に向かって 45° の角度から吹きつけ、風速 5.8 m であった(汀線から 40 m, 地上高 1 m で測定)。

以上の結果から門別町トヨサト海岸林におけるこんごの対策として、汀線から 60 m より内陸の林帯幅 20~50 m 部分のみが有効な幅員として検討されたから、それより前域の汀線から 30~60 m 部分は犠牲林帯として維持確保していかなければならないと考えられる。その際の樹種としてはイタチハギ・直立型グミ・ハコネウツギなどの広葉樹を主体にして林帯構成がなされるだろう。

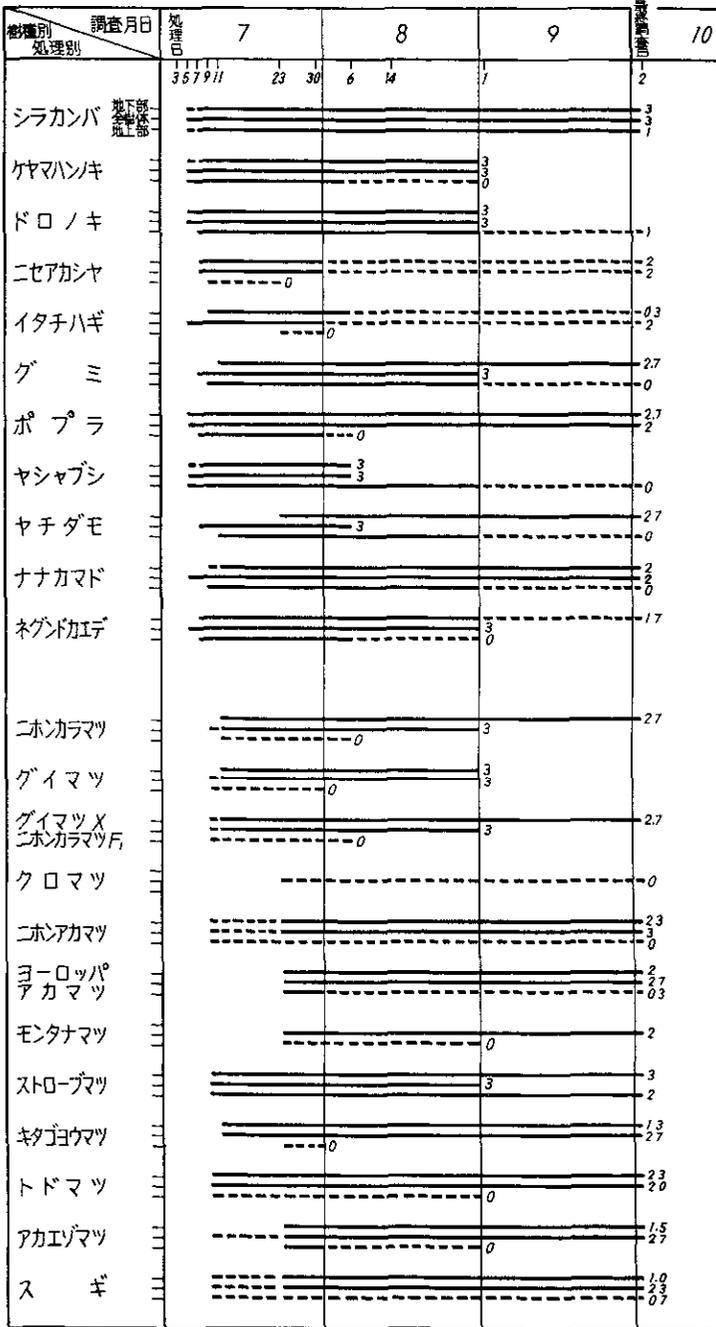
図-4 処理別被害の消長

7 月 3 日の処理日から 10 月 2 日の最終調査日にいたる期間の塩分被害の消長は 図-4 に示される。この図でたとえばシラカンバについて考察してみると、7 月 5 日には早くも徴候があらわれ、とりわけ全樹体処理区に高い被害度で出はじめそれが持続し、地下部処理区は次第に被害度が高まり逆に全樹体処理区と同じくらいになっていった。しかし地上部処理区は 1 程度の低い被害を持続させる軽微なものであった、と説明される。

1 広葉樹にくらべて針葉樹は被害の出方がおそい。広葉樹は 7 月 5 日・7 月 7 日に大半被害の徴候があらわれているのに、針葉樹は 7 月 9 日にはじめてその徴候がみられる。

2 広葉樹ではイタチハギ・アキグミ・ヤチダモは割合徴候がおそく出るタイプである。地上部処理に被害の消長のもっとも短かくあらわれているのがイタチハギついでニセアカヤであり、このことは後で報告する生長量に影響してくる。

3 針葉樹ではストロブマツがもっとも早く徴候があらわれそれが次第に高まって持続され、ヨーロッパアカマツ・モンタナマツは遅く徴候があらわれた。

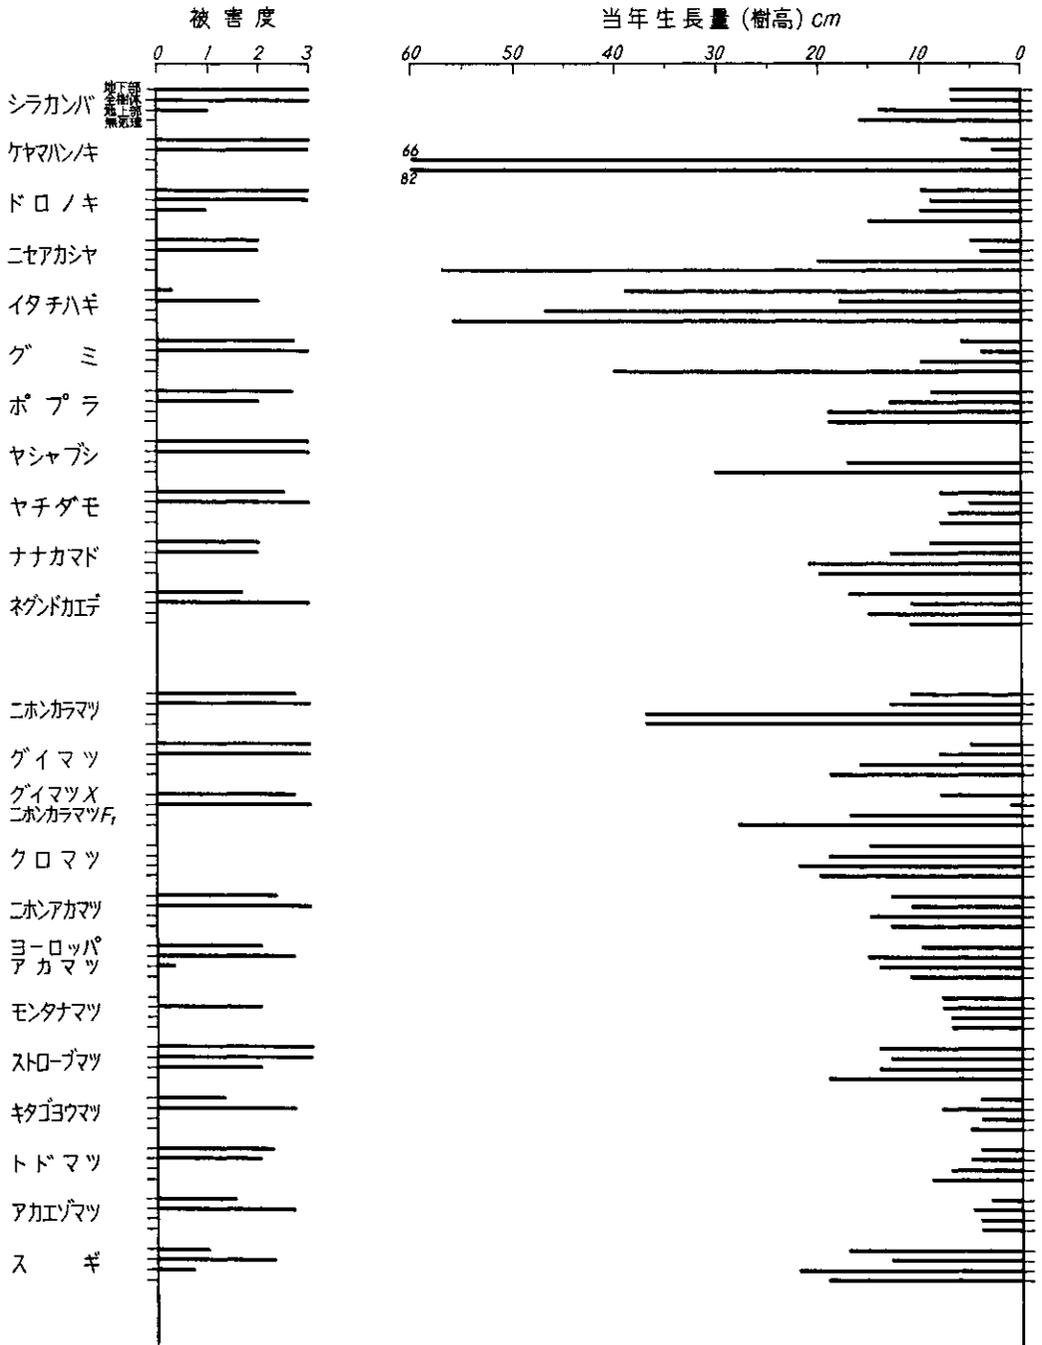
図—5 処理別被害度と当年生長量

1 クロマツは各処理をつうじて被害のあらわれなかった唯一の樹種であり、塩分に対してはやはり断然抵抗力のあることが示された。

2 ほとんどの供試樹種が全樹体処理区での被害度がもっとも高く、ついで地下部処理がわずかに低く地上部処理区は割合被害があらわれていない。地上部処理区に被害のみられるものは広葉樹ではシラカンバ・ドロノキ、針葉樹のヨーロッパアカマツ・ストロブマツ・スギなどであった。

3 被害度と生長量とは密接な関係があり、広葉樹では一層はっきりとしていて、ヤチダモ・ネグンドカエデを除いては各樹種とも反応している。針葉樹は広葉樹ほどではないが、カラマツ類とストロブマツにその反応がややみられる。翌年度において塩分処理の影響があらわれるかもしれない。

4 イタチハギは地下部処理区・全樹体処理区においてほかの供試樹種に比較して生長量が高いことを注目できる。防災林現地でもっともよく塩風に耐えて生育している状況を共和・石狩・鶴川などの海岸林にみられるように、イタチハギは塩風害につよいといってもよいようである。

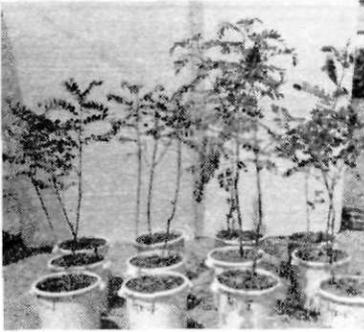
写真—4

写真—4, 7……7月3日処理間もない7月8日, 両樹種共地下部・全樹体処理区に塩害あらわれる。

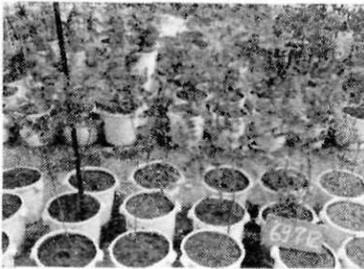
写真—5

写真—5, 8……7月12日, イタチハギは全樹体処理区でわずかに葉を脱落, ニセアカシヤは地下部・全樹体処理区ではほとんどの葉を脱落させた。

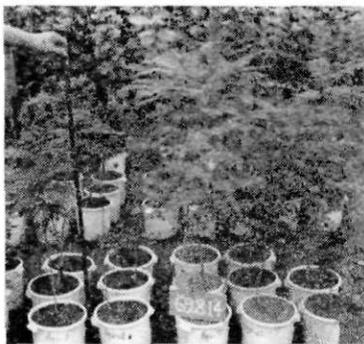
写真—6

写真—6, 9……8月14日, イタチハギ地下部処理区でわずかに葉が褐変, 全樹体処理区では萌芽伸長旺盛, ニセアカシヤは地下部・全樹体処理区で, 梢頭部分が枯れ下部より萌芽し回復してきた。

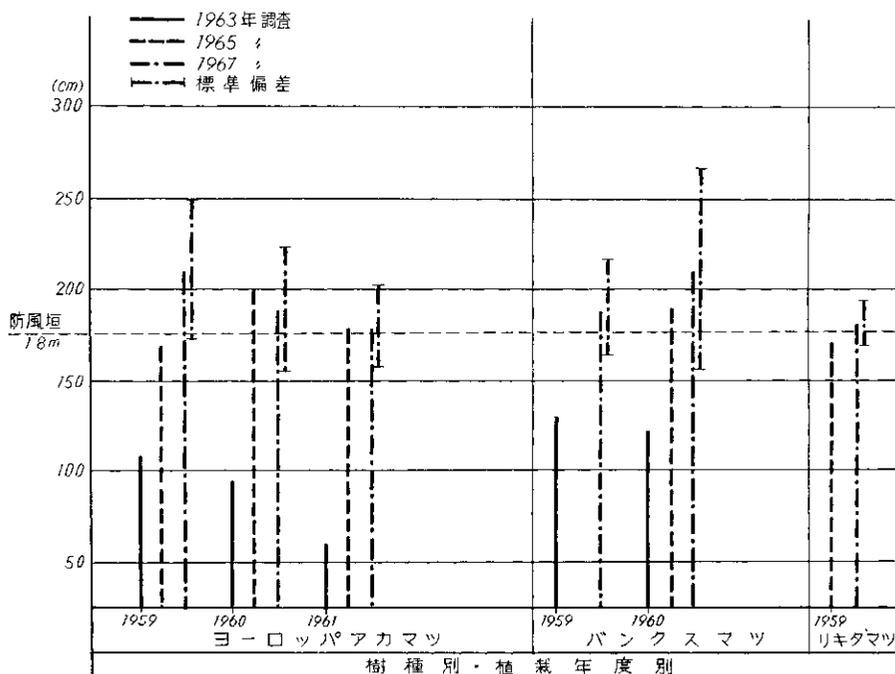
図-6 調査年度別樹高のグラフ

調査年度別被害度を表-5によりみると、各樹種とも1965年から1967年調査時にかけて、被害木のふえていることが目につく。これは樹高が増すにつれて寒塩害を受ける結果となったもので防風垣と関連があり、図-6によると1965~1967年時で樹高が防風垣をこえる高さとなり、被害の増加した訳が理解できる。

1967年調査時の原因別内訳は表-6のとおりで垣が雪を捕捉するための害がかなりあり、このことが樹勢を弱めて一層寒い塩風に害される要因となったものと考えられる。雪害にも罹りやすく、樹高が高まるにつれて梢頭部から枯損していく経過をたどるこれらの外国産マツ類は、海岸林用主林木としては期待できず、最近では被害を受けながらも防風垣高まで(2.0~2.5 m) 伸長したところを利用して、犠牲林的に扱うことを検討し、帯状に伐開してその跡にトドマツなどを導入することが試行されている。

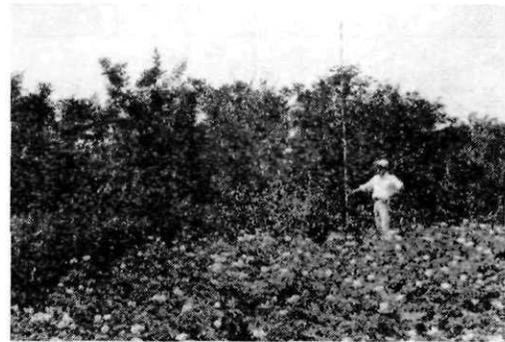
写真-10 ニセアカシヤの内陸側のものは生育状況も良好で畑地を保護している一苦前町北香川

海岸林の直接効果は、塩分の捕捉、海風の減速効果その他の微気候改良効果など多くを期待できるが、本地区の内陸側の樹高5.8÷6.0mから直接効果範囲を測定すると、150mの後方までおよぶことになる。

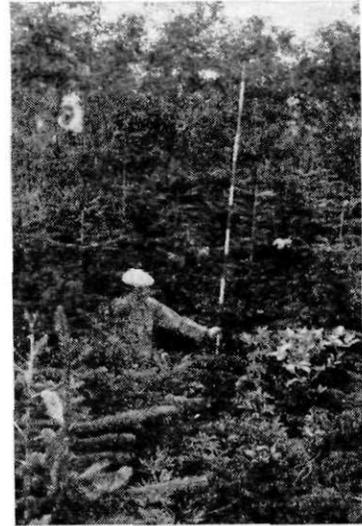
1961年度にニセアカシヤを前生樹としてその保護のもとに植栽したトドマツ林分について調査を実施してみた。ニセアカシヤの単純林は台風などにより破壊されるおそれがあるから、トドマツと組み合わせて混交効果をあげつつあるのは巧みな方法であろう。外国産マツ類が塩風被害を受け針葉樹の導入を再検討されつつある現在、主林木として見直されてよい郷土樹種であろう。1967年時と1969年調査時を比較すると表-9のとおりでニセアカシヤの肥料木効果もあって生育も良好である。

写真-11 ニセアカシヤを前生樹として導入されたトドマツ主林木—苫前町北香川

ニセアカシヤ—1951年植栽、樹高5.0m、トドマツ—1961年植栽、樹高2.0m

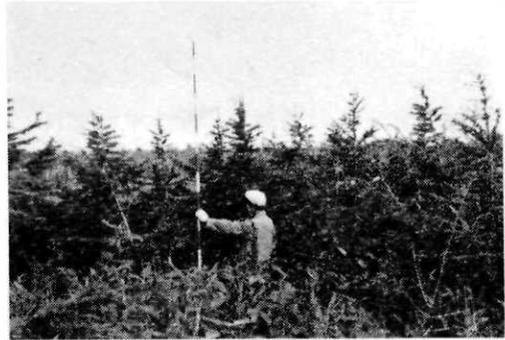
グイマツは1967年調査時の頃から注目されていたが、本年度の現況調査はグイマツを追跡調査することにもっとも興味を持てた。表-11により観察してみると、平均樹高2.4mに達して防風垣高1.8mラインをこえていた。しかし1967年時には問題にならなかった塩風害（先枯も併発しているがカラマツが示すように典型的な外見上の特長は余りみられなかった。）が目立った。グイマツ林帯前方域のカラマツは先枯のため垣高以上には望まれない状態にあるが、前生林として利用してトドマツを導入することが試行されている。

写真-12 グイマツ海岸林の生育状況一猿払村シネンコ、防風垣高をこえ平均樹高2.4mに達している、1961年植栽

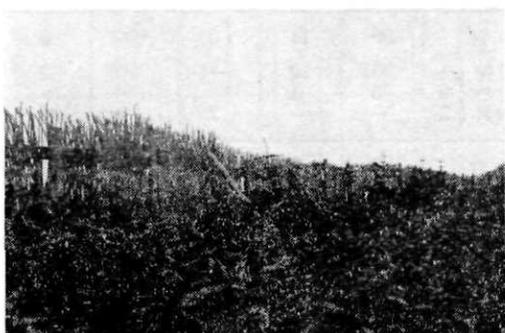
写真—13~15 防風垣保護地、裸地に植栽されたトドマツの生育のちがい—稚内市サラキトマナイ  
防風垣に保護されているトドマツ (写真—13, 14) は生育良好、裸地のものは (写真—  
15) ササ高をこえると塩風害をうけている

写真—13 防風垣保護地、樹高1.7 m, 1962年植栽

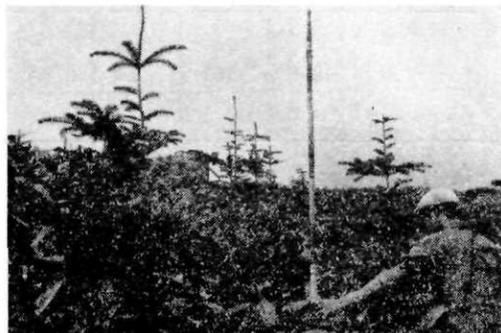
写真—14 防風垣保護地、樹高1.7 m, 1962年植栽

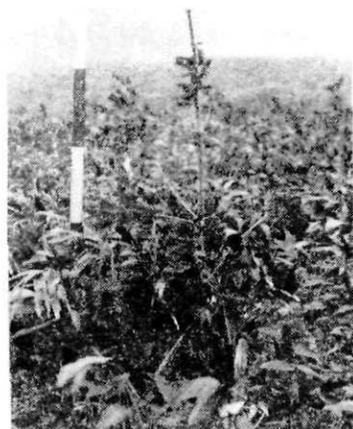
天北の裸地（笹生地）の典型をサラキトマナイにみる  
ことができる。笹生地は一種の荒はれ移行地であり、匆々にみられる湿地化の現象も治山としてみた場合、何らかの  
対策を講ずる必要がある。サラキトマナイには保安林改  
良事業としてトドマツ植栽が試行されている。本地区の治山造林が他の防災林とその性格を異  
にする訳は、水資源確保と林地により荒はれ移行を防ぐという目的をもっていることにあり、  
江線から4 km も内陸に入っているが、海からの寒風をまともに受ける開放地なので、裸地に  
植栽したトドマツは笹高を出たあたりで塩風害を受けて梢頭部分や風上側の枝葉を枯損させら  
れる状態を多くみうける。裸地とその裸地に防風垣を設置して保護された地帯とのトドマツに  
ついて樹高と被害程度を調査すると表-12のとおりで、裸地へのトドマツ造林はまず期待でき  
ないと考えられ、この調査でいう防風垣に代る林帯、すなわち前生樹帯または前衛樹帯（この  
両者を仕立てることを犠牲林帯を造成するという。）を仕立てることが、この地帯の造林のため  
には欠かせることのできないものだろう。

写真—15 裸地、樹高0.9 m, 1962年植栽
