# 大断面集成材解体材の性能評価と再利用

## Performance of Used Heavy Timber and its Recycled Utilization

26年間駅舎の構造材として使用されてきたツガ大断面集成材の劣化を調べた。接合部分以外の材は、接着剤にユリア樹脂接着剤が用いられていたが、接着強さの低下及び材質の劣化がほとんど認められなかった。しかし、接合部分の材は、材端部において接着層の剥離及びボルトの金属錆による材劣化が多く認められた。接合部を除く材部分は健全材とほとんど同等の性能を有していたので、展示場の構造材として再利用された。

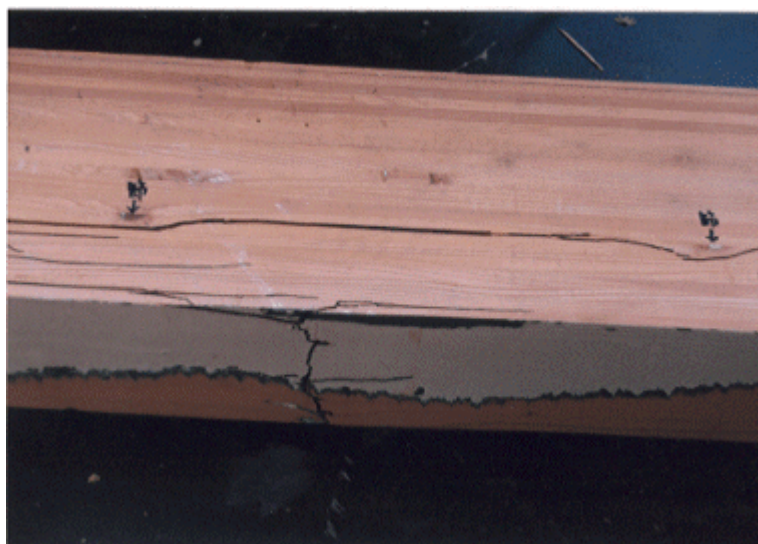
図6 集成材の側面と下面（引張り面）における破壊状況

曲げ試験の結果はMOE:110.5tonf/cm<sup>2</sup>、MOR:333kgf/cm<sup>2</sup>であり、異等級構成(非対称構成)構造用集成材の基準値E110-F315Iに相当する強度性能を示した。この値はツガ材で製造した集成材の新材とほぼ同等の値ではないかと思われ、曲げ性能の低下はほとんどなかったものとする。

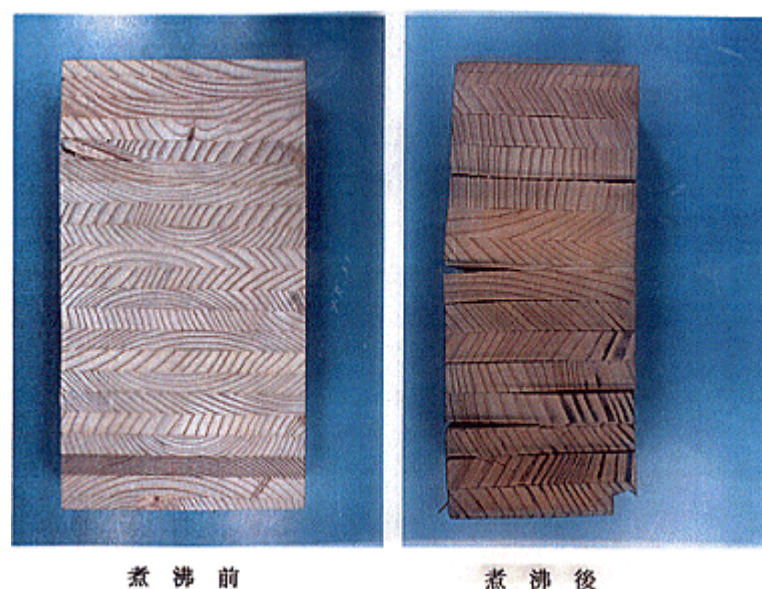
図 1 3 集成材の煮沸剥離試験前と試験後

当然のことながら集成材の煮沸試験を行うと、ユリア樹脂は耐水性に劣ることから、図13に示すように接着層の剥離が著しい。

しかし、集成材の接着力はほとんど低下していなかったことから、構造用材であっても室内で使用するについては、接着に過酷な煮沸試験が必要かどうか検討の余地がある。

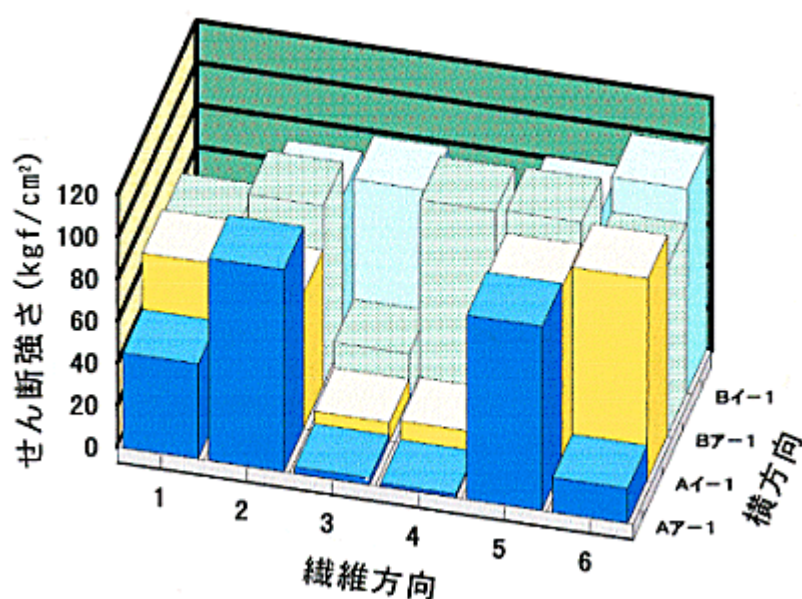
図 1 4 接合部におけるせん断強さ

添え板鋼板が取り付けられていた部分の材について、端部からせん断強さを連続して測定した結果を図14に示す。図14において、1(木口)～6(木口から繊維方向に約30cm離れている位置)は繊維方向の位置を表し、Aアー1～Bイー1は集成材の横方向の試験片の違いを表す。ここにおいて、接合部の材質の劣化が激しいことが示された。

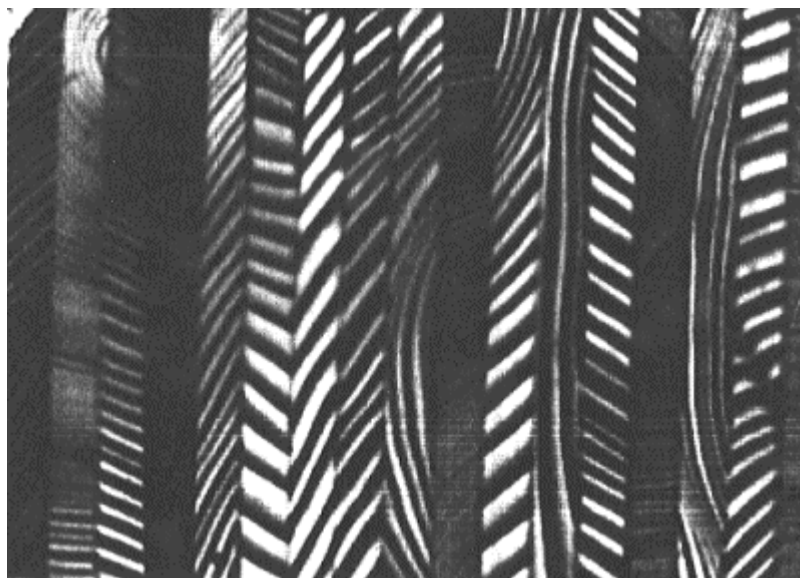
図 1 5 C T 画像（健全材部）

さらにX線によるCT画像で、健全な材部と劣化した接合部を観察した結果を図15と図16に示す。図15の健全材部では接着層の剥離、材の溶脱はなく密度の大きい年輪が明らかであるが、図16における接合部

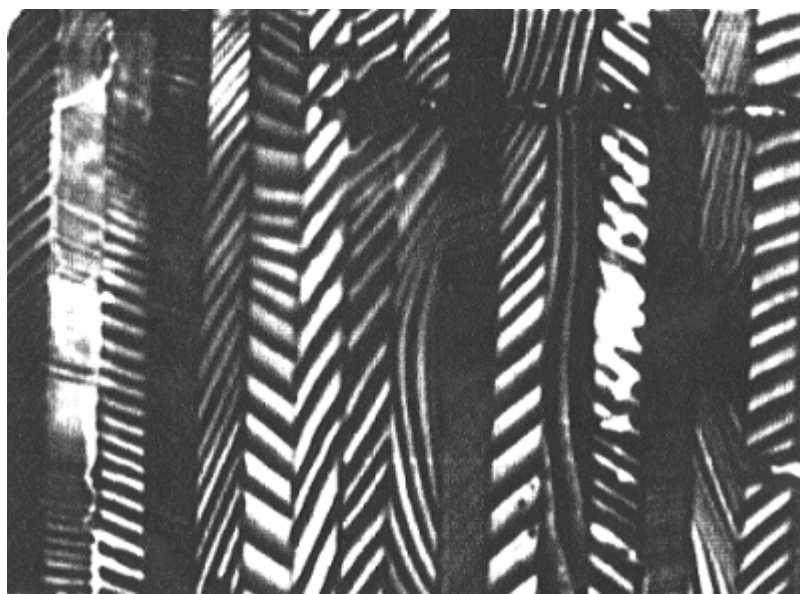
図 1 6 C T 画像（接合部）

は接着層の剥離、材の割れや溶脱とみられる空間がみられ、劣化の様子が明瞭に捉えられた。

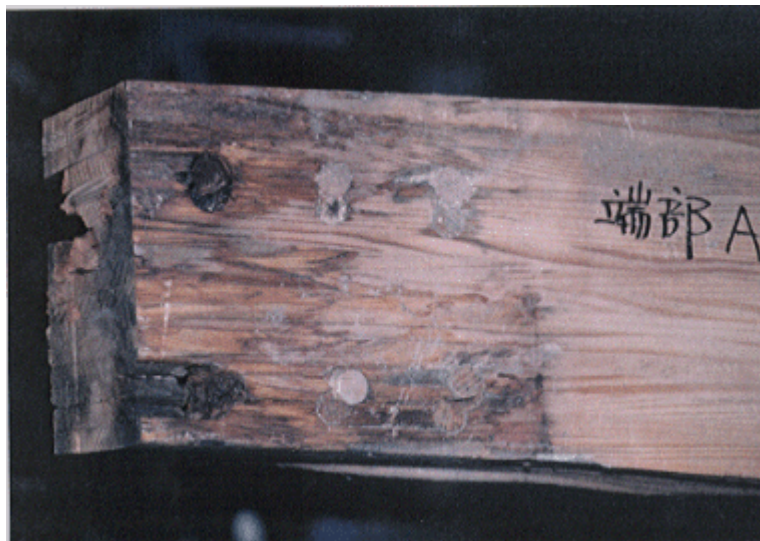
図 17 接合部鋼板が取り付けられていた箇所

接合部は金具の上から全面塗装されていたが、図17に示すように、鋼板が取り付けられている材端部分は木材の劣化、接着層の剥離及びボルトの金属錆による材劣化が多くみられた。劣化の甚だしい材では材質がもろくなっていた。

従って接合部の劣化や金具取り付け部分の木材の劣化を防ぐには、木口からの水の進入を遮断することと金具と木材との間に塗料を介在させて金具に起因する寒熱繰り返しの影響をできるだけ避けることが望ましい。

この対策として、木口を塗料かコーキング材で隠し、水の進入を遮断すること、鋼板を取り付けてから塗装するのではなく、予め木部を塗装しておき、鋼板や金具を取り付けた後更に上から塗装する方法はいあかがであらうか。できるだけ結露と金具に錆を生じさせないことが肝要と考えられる。接合部は金具の上から全面塗装されていた。このため、金具の錆、鋼板に接する木部の劣化、木口付近の水による腐れ等が生じていても外部からは見えないので、接合部は頻繁煮チェックすることが必要である。たとえば超音波診断器を用いて現場で超音波の伝搬速度を利用する劣化診断が考えられる。

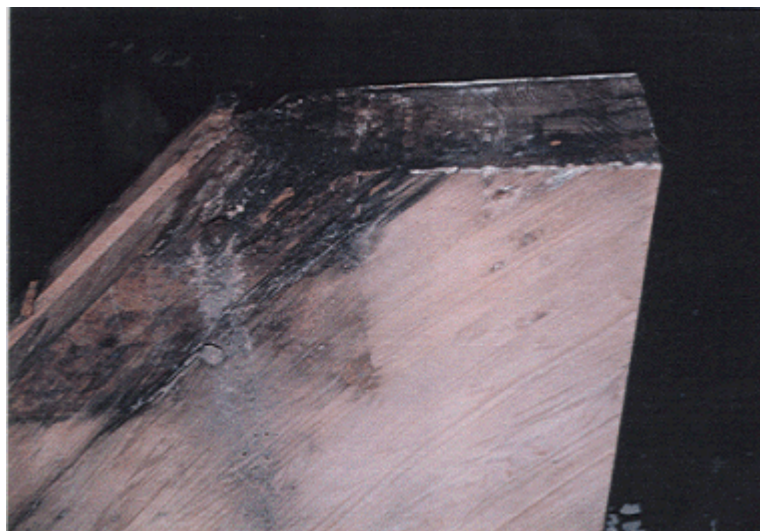
図 18 湾曲部の肩で鋼板が取り付けられていた箇所

湾曲部の肩で、材劣化した箇所と鋼板添え板されていた棟部分の材端部の劣化状況を図18に示す。劣化の原因として、木口からの水分の進入、鋼板やボルト箇所の寒熱繰り返しによる材の劣化及び金属の結露に起因する材の劣化が考えられる。水の関与によって接着層の剥離、材の崩壊、腐れが生じたものである。

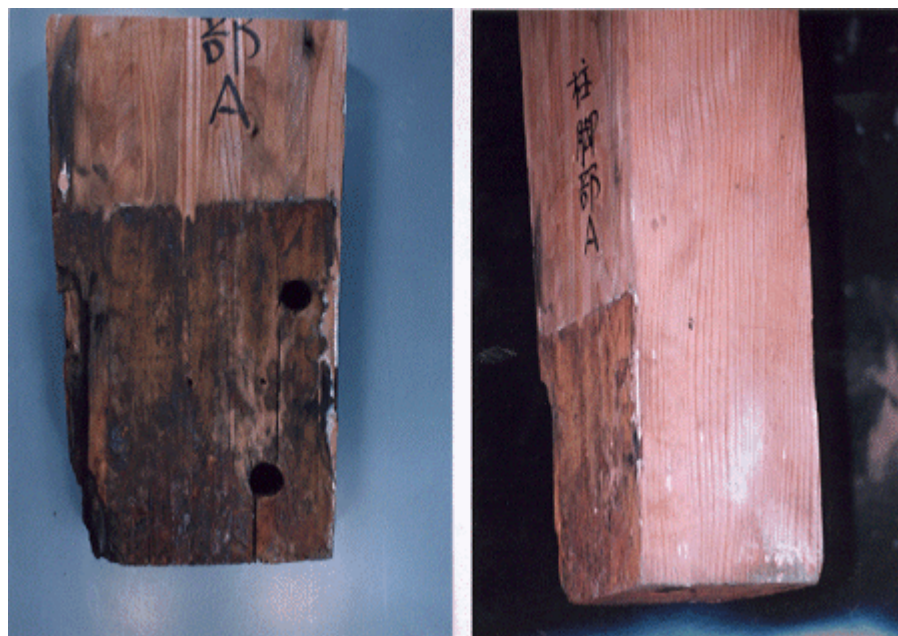
図 19 柱脚部の鋼板とボルトが取り付けられていた箇所

図19は柱脚部における鋼板添え板とボルトによる材劣化を示す。金物と接する材部は結露と金属の錆が生じ、これが水分を引き寄せ、木材に劣化を生じさせることとなる。

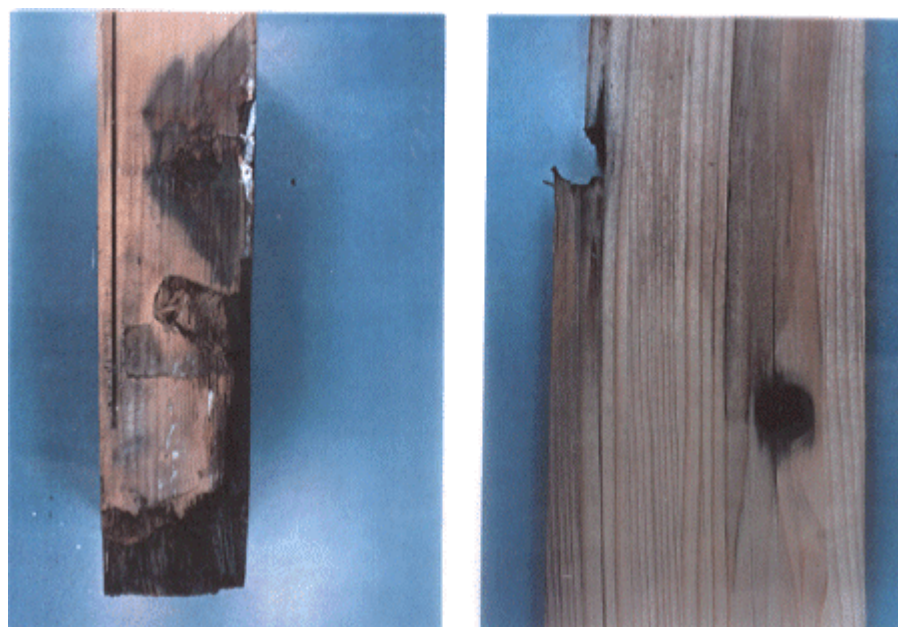
図 20 雨樋が取り付けられていた箇所

図20は雨樋の金具が取り付けられた部分とボルトに接した木部の劣化状態を示す。金物による錆とその付近の材の劣化が著しい。接合部は接合金具による劣化が生じている。
