樋管の設計が適切でなかったもの (1件 不当と認める国庫補助金 4,800,000円)

部局等	補助事業者等 (事業主体)	補助事業等	年度	事業費 (国庫補助対象事業費)	左に対する国庫補助金等交付額	不当と認める事業費 (国庫補助対象事業費)	不当と認める国庫補助金等相当額
				千円	千円	千円	千円
(403) 島根県	島根県	河川改修、社会資本整備総合交付金	22～24	209,775 (186,655)	93,327	9,600 (9,600)	4,800

第3章 第1節 第13 国土交通省

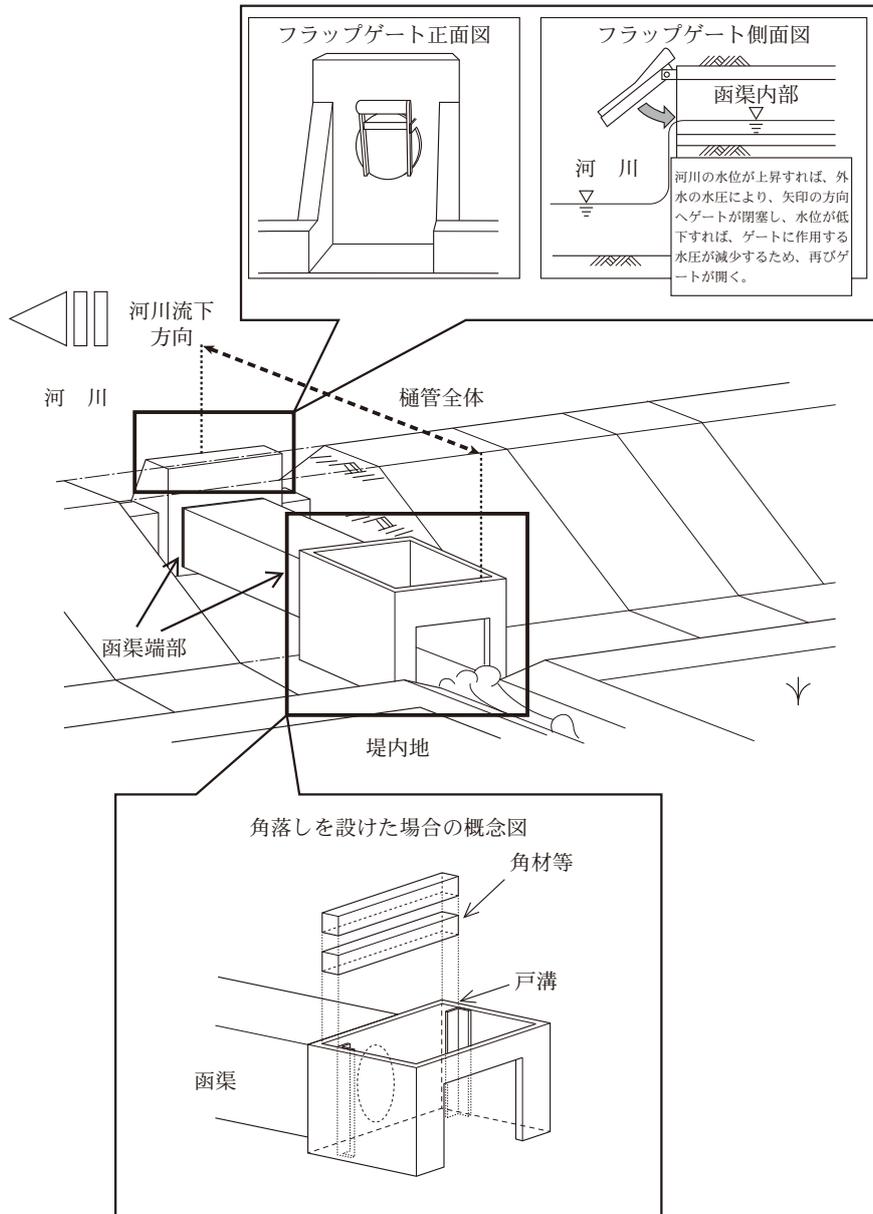
フラップゲート式樋管工の概念図

樋管の設計については、「河川管理施設等構造令及び同令施行規則の運用について」(昭和52年建設省河政発第5号建設省河川局水政課長、建設省河治発第6号建設省河川局治水課長通達。以下「課長通達」という。)等において、樋管のゲートをフラップゲートとする場合には、河川又は堤内地の状況等を勘案して、必要に応じて^(注2)角落しを設けること、角落しを設ける場合には、^(注1)函渠端部等に角落しのための戸溝を設けることなどとされている(参考図参照)。そして、課長通達においては、角落しは必要に応じて設けることとされていることなどから、同県は、本件樋管工について、仮に、河川から堤内地へ外水が浸入した場合でも著しい支障がないと判断して、角落しのための戸溝を設けないこととして設計し、これにより施工していた。

しかし、フラップゲートの採用に当たり、角落しのための戸溝を設けないこととした同県の判断は、次のとおり適切でなかった。

ア 河川管理施設又は許可工作物の構造や設置位置等に係る基準書等である「改定解説・河川管理施設等構造令」(財団法人国土技術研究センター編。以下「解説構造令」という。)によれば、フラップゲートは、僅かなごみなどの障害物が挟まることなどによって不完全閉塞が起こりやすい特徴を有しており、フラップゲートを採用するのは、樋門の構造が角落し等によって容易かつ確実に外水を遮断できる構造であることなどの条件を満足する場合に限定すべきであるとされていた。

イ 現地を確認するなどしたところ、計画高水位との高低差が3cm程度しかない堤内地の宅地等もあり、今後計画高水位を超えて水位が上昇した場合には、浸水による被害を受けるおそれがあるなどの状況となっていた。

したがって、本件樋管工(工事費相当額計9,600,000円)については、角落しのための戸溝を設ける必要性についての判断を誤り設計が適切でなかったため、洪水時等において外水の浸入を確実に遮断できない構造となっていて、工事の目的を達しておらず、これに係る国庫補助金等相当額計4,800,000円が不当と認められる。

このような事態が生じていたのは、同県において、解説構造令等についての理解が十分でなかったこと、角落しを設ける必要性についての検討が十分でなかったことなどによると認められる。
