## [成果情報名]地震時におけるコンクリート水路目地部の損傷メカニズム

[要約]新潟県中越沖地震で確認されたコンクリート水路の目地部損傷は、水路躯体に埋め込んで設置された止水板が、地震によって水路縦断方向に圧縮されることにより、横断方向にふくれたり、うねったりして、周りのコンクリートを押し広げることにより発生する。

[担当]農工研・施設資源部・水利施設機能研究室

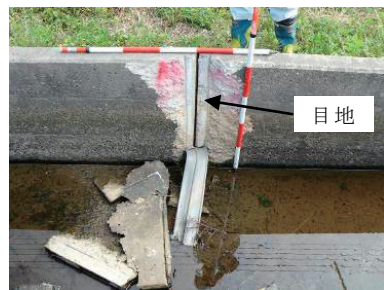
平成 19 年（2007 年）新潟県中越沖地震では、現場打ちコンクリート水路において目地部に損傷が集中している被害実態が明らかとなった。目地部の損傷形態の大部分はコンクリートの剥落や止水板の端部から伸びるひび割れであり（図 1）、損傷の発生には止水板の影響が想定される。本研究では、目地部を模擬した供試体を用いて破壊試験を行うことにより、現地水路の損傷を再現し、地震時における現場打ちコンクリート水路の目地部損傷メカニズムを明らかにする。

(a)コンクリートの剥落

図1 新潟県中越沖地震における水路目地部の損傷状況

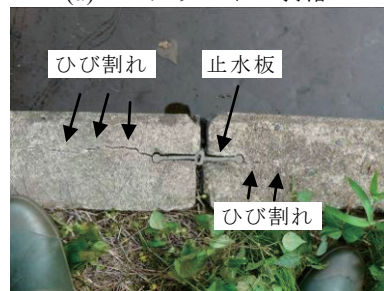
(b)止水板端部から伸びるひび割れ

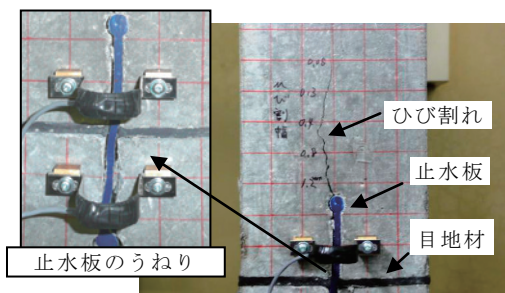
1. 地震時に止水板端部を基点としたひび割れが発生するメカニズムを解明するため、現場打ちコンクリート水路の目地部を模擬した供試体（ $530 \times 150 \times 150 \text{mm}$ ）を作製して、圧縮試験を行った結果を図 2 に示す。静的な圧縮試験においても、新潟県中越沖地震で見られた、止水板端部を基点とするひび割れが再現できる。
2. 目地部を模擬した供試体を長軸方向（図 2 では縦方向）に圧縮すると、コンクリートに挟まれた厚さ 10mm の柔らかい目地材（ゴム発泡体製）が厚さ 1 ～ 2 mm にまで押しつぶされ、止水板（軟質塩化ビニル製）が 8 ～ 9 mm 圧縮される。このため、止水板自体が短軸方向（図 2 では横方向）にふくれたり、うねったりすることによって、周りのコンクリートを押し広げている状況が確認される。
3. 図 2 に示すように、止水板をまたぐ部分（目地材から上下に 25mm 離れた位置）および止水板から離れた部分（目地材から上下に 100mm 離れた位置）に  $\pi$  型変位計を設置し、圧縮試験時の短軸方向への変位量を求めた結果、止水板をまたぐ部分では約 0.2 ～ 0.3mm、止水板から離れた部分ではその約半分程度、外側に広がる挙動を示す（図 3）。さらに、このときの変位は、目地材が押しつぶされて圧縮応力が  $5 \text{ N/mm}^2$  程度作用した時点で急激に発生する。
4. 以上の実験によって解明されたコンクリート水路の目地部損傷メカニズムを図 4 に示す。地震によって止水板が水路縦断方向に圧縮されることにより、止水板自体が横断方向にふくれたり、うねったりして、周りのコンクリートを押し広げる。その結果、コンクリートの引張強度を超える引張応力が生じ、止水板端部から二股に裂けるようにひび割れが発生する。

(a)発生したひび割れ

図2 破壊試験の状況

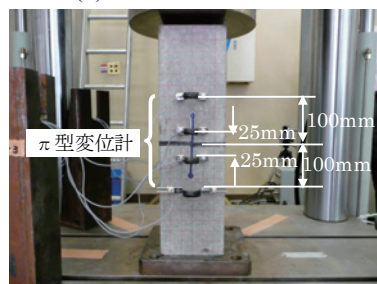
(b)供試体の変位の計測状況
