## 発電設備の総点検とその結果

### 第1節 総点検の実施に係る経緯とその結果

### （1）北陸電力志賀1号機の臨界事故

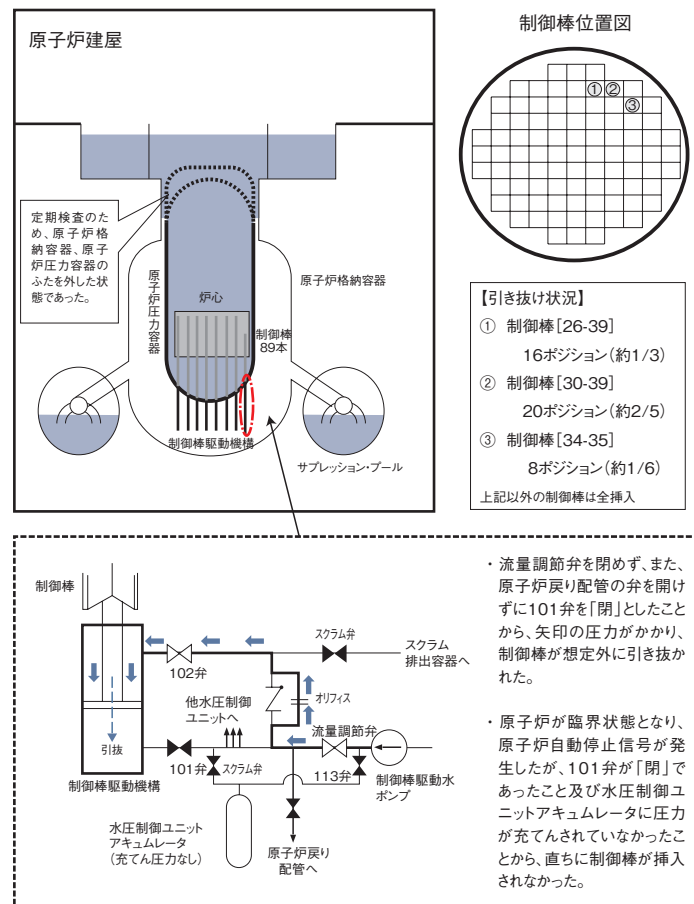
図表1-1-1 志賀1号機臨界事故の概要

機能試験の準備が開始され、制御棒駆動機構が動作しないようにするため、制御棒駆動系水圧制御ユニット（HCU）と制御棒駆動機構との間の弁を閉止操作し、HCUを制御棒駆動機構から切り離す（以下、「HCUの隔離」といいます。）作業を行っていましたが、誤った手順で弁を操作したため、制御棒の引き抜け側に水圧がかかり、2時17分に最初の制御棒の引き抜けが始まり、最終的に3本の制御棒が部分的に引き抜けました。

2時18分に原子炉は臨界となり、同時刻に、炉内中性子束モニタ（IRM）「高高」信号による原子炉自動停止信号が発生しました。本来であればこの原子炉自動停止信号が発生した時点で制御棒が緊急挿入されますが、挿入元弁（101弁）が閉められており、スクラム弁（126弁）が「開」となっても制御棒は緊急挿入されませんでした。しかし、原子炉自動停止信号によりスクラム弁（出口側。127弁）が「開」となり、制御棒駆動機構の圧力が下がったことから制御棒が引き抜け側に動くのを防ぐ機器（コレットフィンガ）の機能が戻り、制御棒の引き抜けは停止しました。

その後、中央制御室からの指示により、現場においてHCUの隔離操作が中止され、挿入元弁（101弁）及び引抜元弁（102弁）を元に戻す作業が実施された結果、制御棒の挿入が始まりました。最終的には、原子炉自動停止信号が発生した約15分後に制御棒が全て挿入し終わり、原子炉は未臨界状態となりました。

代替停止機能試験においては、制御棒駆動系駆動水流量を「0」とする前にHCUの隔離を開始したことが明らかであり、代替停止機能試験の手順書に沿って作業を実施しなかったことが、制御棒の想定外の引き抜け、ひいては臨界を招いた直接的原因であるとしています。

この代替停止機能試験を実施するための試験要領書(手順書)においては、試験対象の制御棒1本を除く残り88本の制御棒について全挿入位置とした上で、アキュムレータからの高圧水を受けて制御棒駆動機構が損傷しないようにするため、①試験対象を除いた制御棒(88本)のアキュムレータ充てん水を抜く、②試験対象の制御棒(1本)を全引き抜きした後に制御棒駆動系駆動水量を「0」とする、③試験対象を除いた制御棒(88本)の挿入元弁(101弁)、引拔元弁(102弁)及び充てん水元弁(113弁)を全閉にする、という手順で操作を行うべき旨が定められていましたが、実際には②の操作の前に③の操作が行われていました。

た状態で冷却水を流す運転（「ノンリターン運転<sup>(注2)</sup>」）のまま、制御棒駆動機構へ冷却水が供給されることとなり、HCUの隔離に伴って冷却水ヘッダ<sup>(注3)</sup>の圧力が上昇する状態となっていました。この制御棒駆動機構が加圧された状態では制御棒の引き抜け側に水圧がかかることになり、最終的に引き抜けに至ったと推定されています。また、この加圧された状態では、本来引き抜け防止のための機構であるコレットフィンガがその機能を果たさない状態となっていました。
