水素爆発に関する状況

平成23年1月20日
原子力安全・保安院

〈水素爆発に関する状況〉

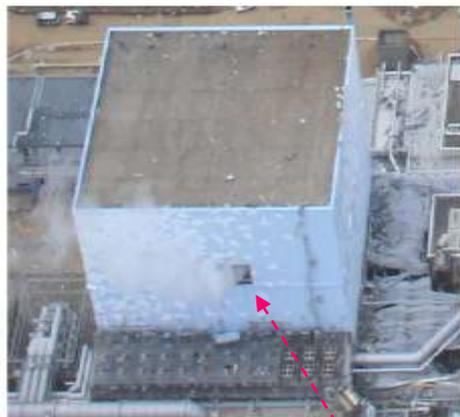
2号機(23.3.20撮影)

- 敷地内に設置されていた地震計の記録を東京電力が分析した結果からは、2号機由来の振動は確認されていないため、2号機については爆発事象はなかった可能性が高い。(但し、3/15午前7時頃から2号機DW圧力が低下していること等から、何らかの漏えいが発生していたことは事実であると推測される)(前回資料)
- 2号機において水素爆発が発生しなかった理由としては、1号機の水素爆発の影響により、偶然ブローアウトパネルが開放され、滞留した水素が建屋外に放出されたことにより、水素爆発を免れたとの推測がなされている。
- 原子炉建屋開口部と水素滞留との関係(JNES解析結果)については、次ページ以降のとおり。

ブローアウトパネルが開放
