# 原子力発電所の外部電源に係る 状況について

平成23年 10月24日  
原子力安全・保安院

# 1. 外部電源の状況について(概要)

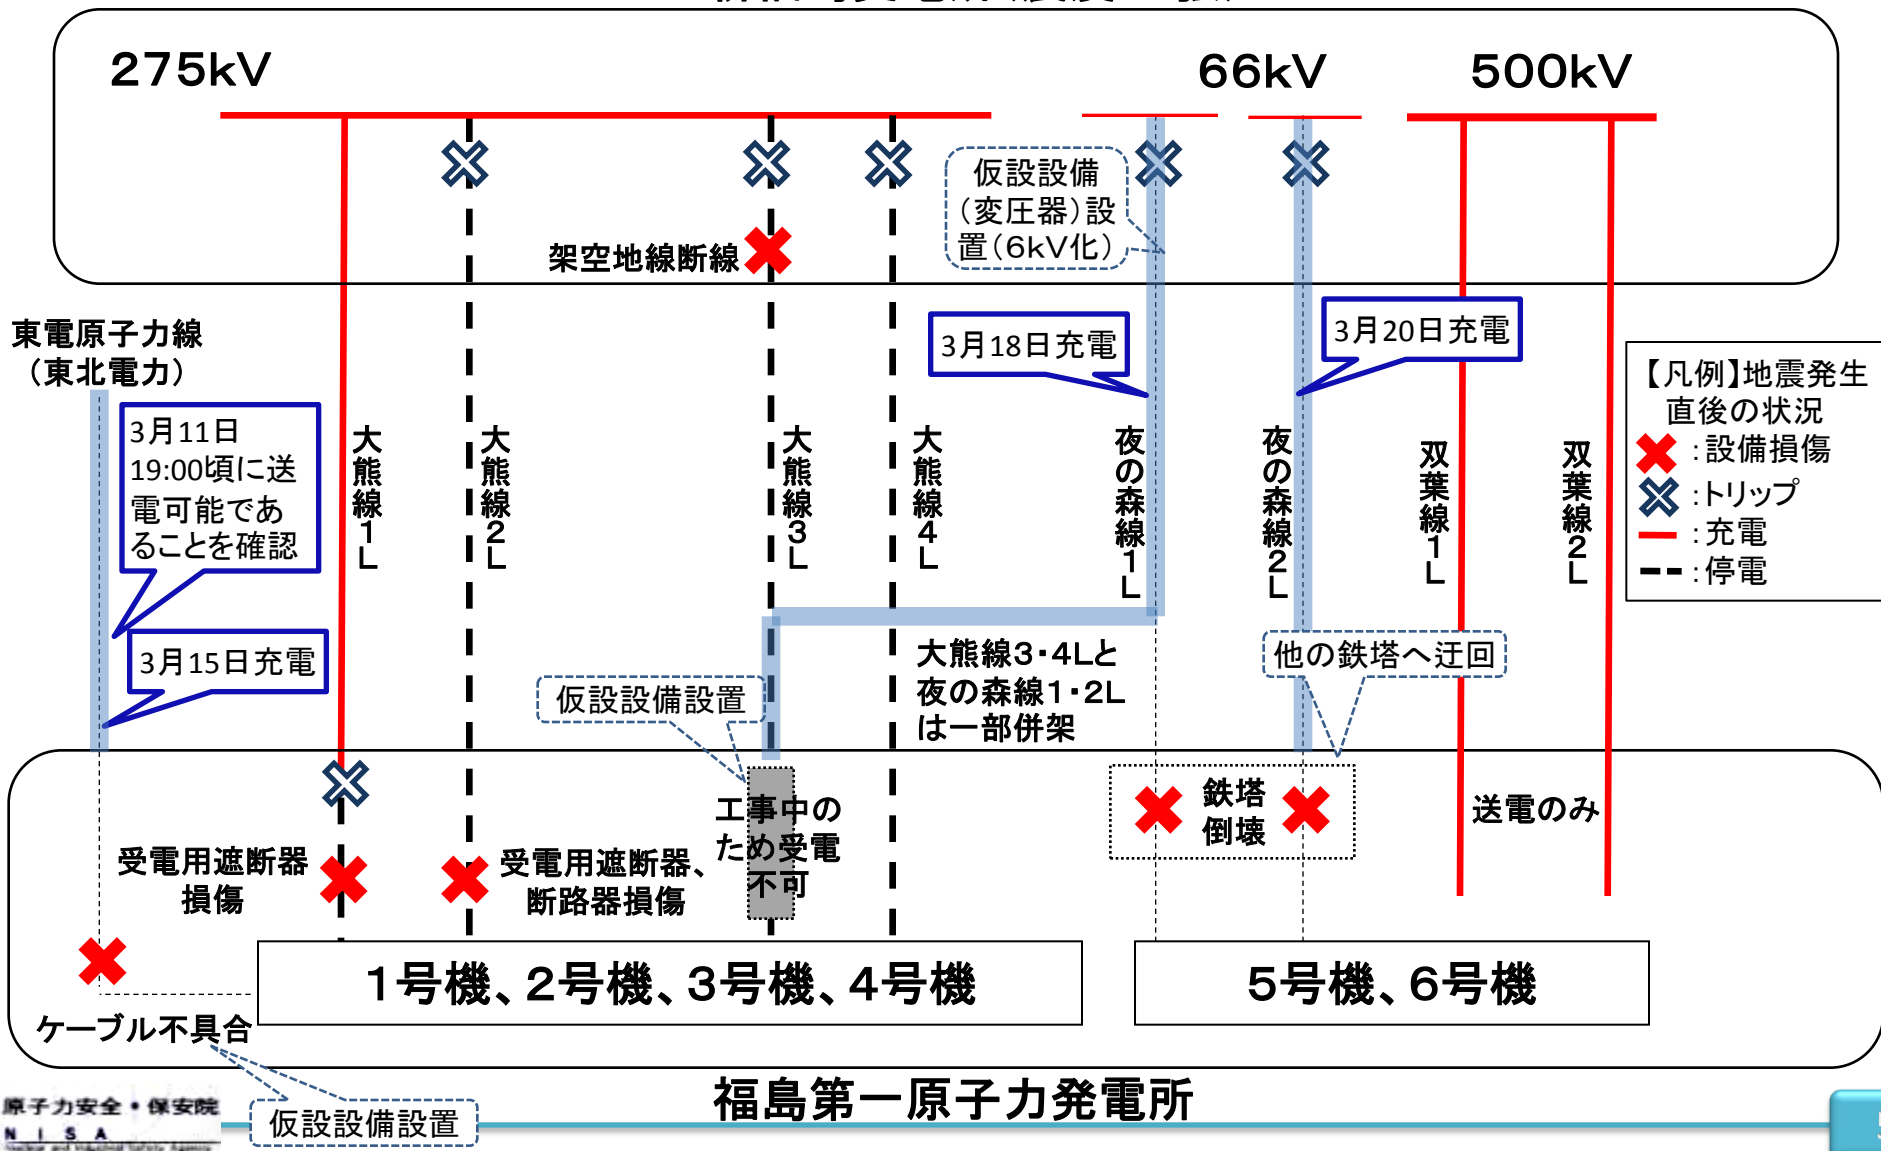
### ①福島第一原子力発電所(地震発生後～3月20日)(1/2)

○大熊線1号線は充電をしていたが、受電用遮断器が損傷し、受電できなかった。

○大熊線4号線は発電所の配電盤が水没しており、外部からの電力を受電できない状態であったため、充電しなかった。巡視の結果、大熊線4号線には特段の設備被害はないことが確認されている。

○5・6号機は送電線路が1ルートであったため、鉄塔1基の倒壊により外部電源が喪失した。

| 号機 | 送電線回線別 | 外部電源の状況 | 設備被害、トリップの状況 | 復旧状況など |
|---|---|---|---|---|
| | 大熊線4号線 | 喪失<br>(トリップのみ) | [発電所外]【トリップ原因】地震動により電線と送電鉄塔が接触又は接近したことにより、変電所の遮断器がトリップしたと推定<br>[発電所内]— | ・新福島変電所内の送電線引込鉄構の傾斜(送電機能に影響なし) |
| 5, 6号機 | 夜の森線1号線 | 喪失<br>(設備被害) | [発電所外]隣接地で発生した大規模な盛土の崩落により送電鉄塔が倒壊<br>[発電所内]— | — |

| 号機 | 送電線回線別 | 外部電源の状況 | 設備被害、トリップの状況 | 復旧状況など |
|---|---|---|---|---|
| | 夜の森線2号線 | 喪失<br>(設備被害) | [発電所外]隣接地で発生した大規模な盛土の崩落により送電鉄塔が倒壊<br>[発電所内]— | ・他の鉄塔(双葉線)への迂回工事を行い、3月20日に充電 |

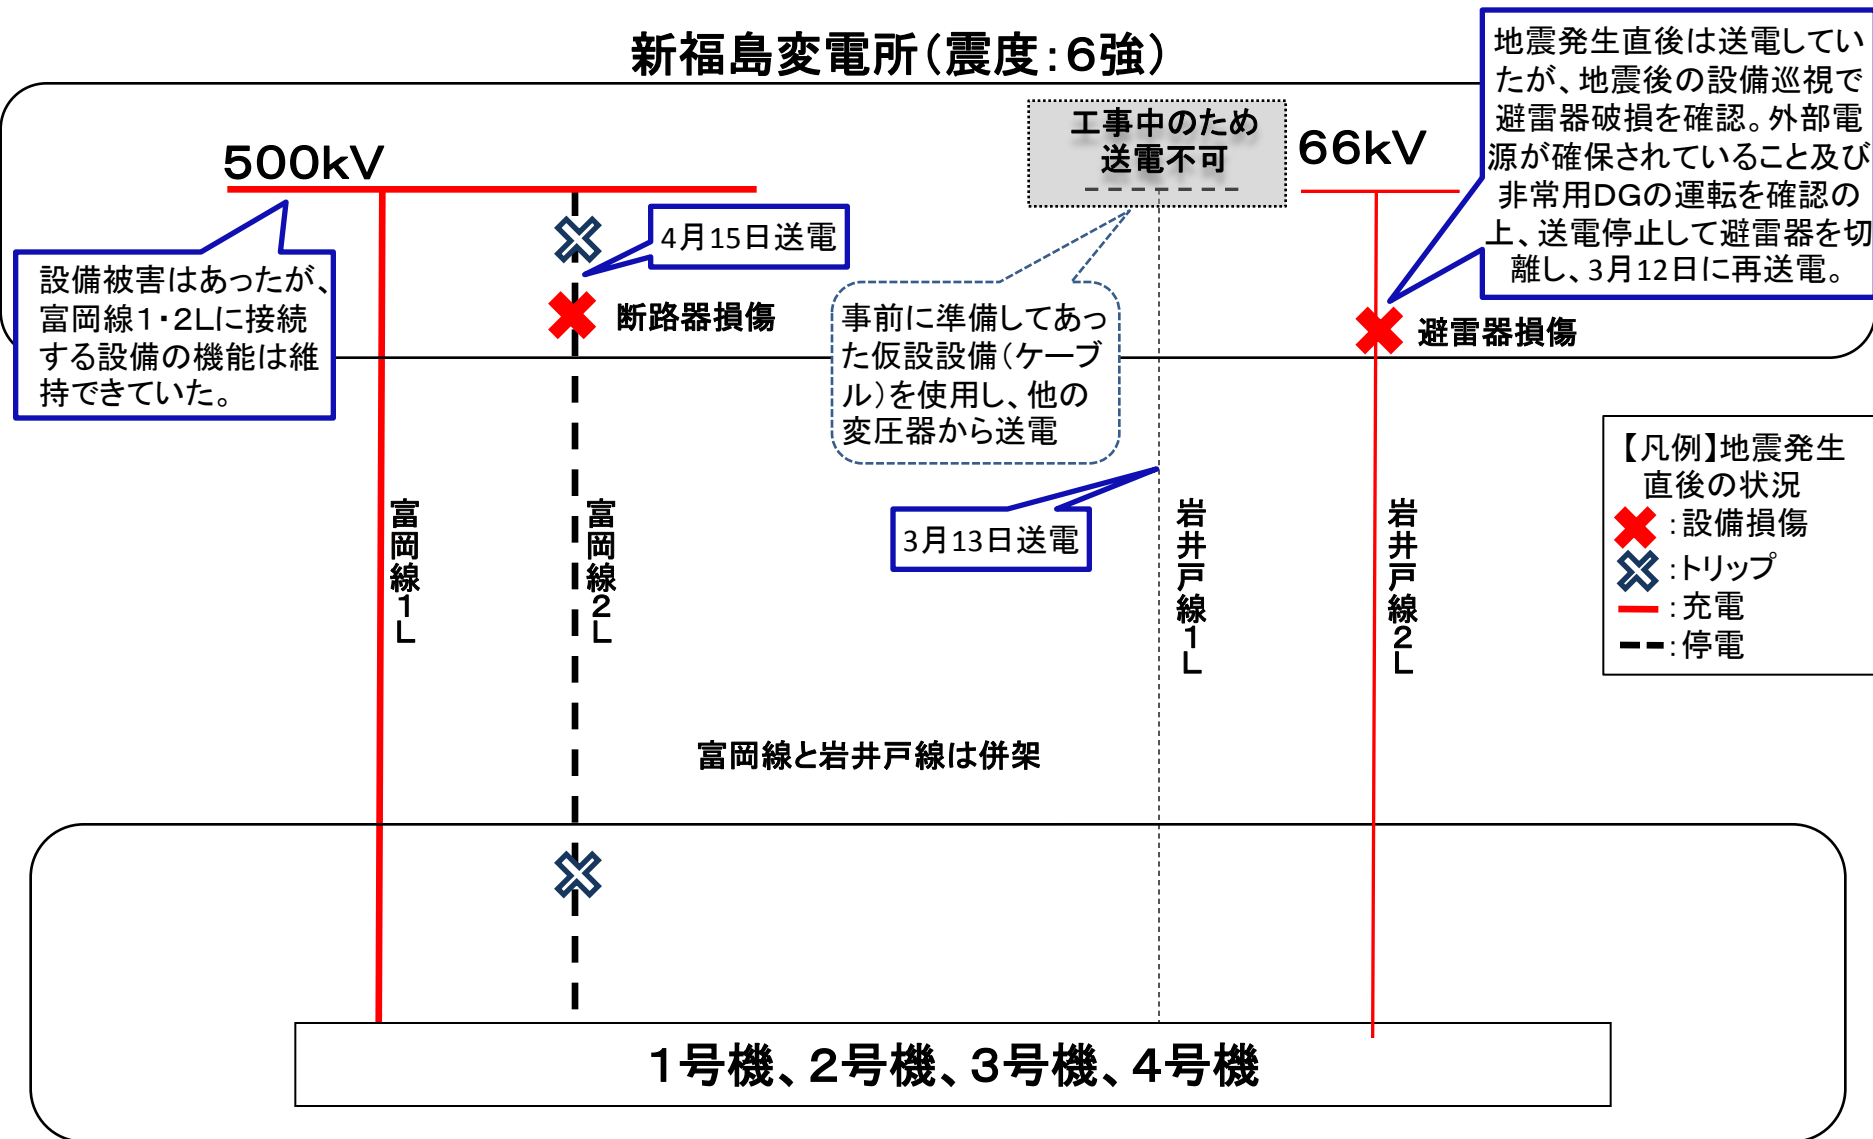
### ②福島第二原子力発電所(1／2)

○富岡線1号線及び岩井戸線2号線が送電を継続しており、外部電源は喪失しなかった。

| 号機 | 送電線回線別 | 外部電源の状況 | 設備被害、トリップの状況 | 復旧状況など |
|---|---|---|---|---|
| | 富岡線2号線 | 喪失<br>(設備被害) | [発電所外]変電所の断路器損傷<br>[発電所内]ー | ・富岡線1号線により外部電源が確保され、保安規定に定める運転上の制限を満足していることを確認の上、断路器を改修し、4月15日に送電 |
| | 岩井戸線2号線 | 送電継続 | [発電所外]ー<br>[発電所内]ー | ・地震発生直後は送電していたが、地震後の設備巡視で避雷器破損を確認。外部電源が確保されていること及び非常用DGの運転を確認の上、運用停止して避雷器を切離し、3月12日に再送電。 |

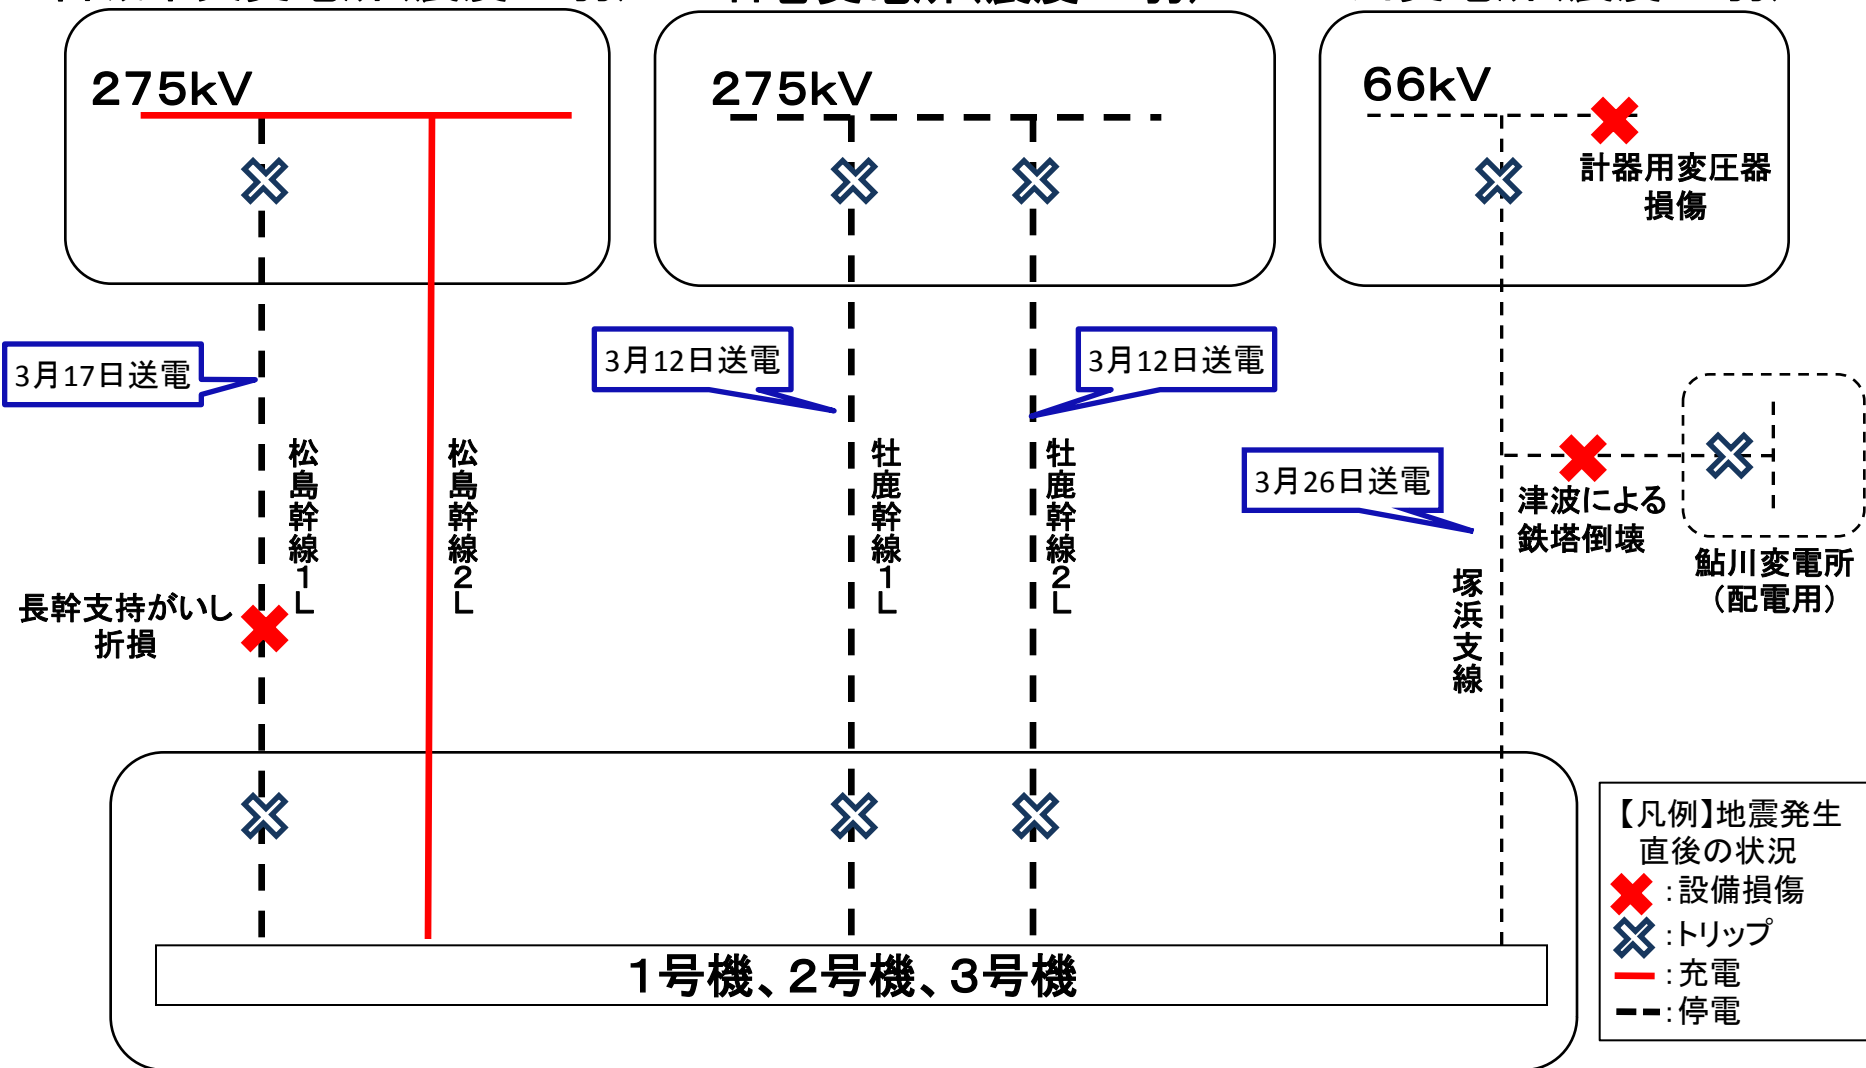
### ③女川原子力発電所(1／2)

○松島幹線2号線が送電を継続しており、外部電源は喪失しなかった。

| 号機 | 送電線回線別 | 外部電源の状況 | 設備被害、トリップの状況 | 復旧状況など |
|---|---|---|---|---|
| 1,<br>2,<br>3号機 | 松島幹線1号線 | 喪失<br>(設備被害) | 〔発電所外〕送電鉄塔の長幹支持がいしの一部損傷<br>〔発電所内〕－ | ・松島幹線2号線により外部電源が確保され、保安規定に定める運転上の制限を満足していることを確認の上、損傷した長幹支持がいしの取替えを行い、3月17日に送電 |
| | 牡鹿幹線1号線<br>〃 2号線 | 喪失<br>(トリップ・上位系統停電) | 〔発電所外〕－<br>〔発電所内〕【トリップ原因】開閉所の避雷器において内部放電が発生したため、変電所の遮断器がトリップしたと推定 | ・松島幹線2号線により外部電源が確保され、保安規定に定める運転上の制限を満足していることを確認の上、送電線の巡視を行い、上位系統復旧後、3月12日に送電 |
| | 塚浜支線 | 喪失<br>(設備被害) | 〔発電所外〕変電所の計器用変圧器損傷<br>塚浜支線の分岐元である鮎川線の鉄塔が津波により倒壊<br>〔発電所内〕－ | ・松島幹線2号線により外部電源が確保され、保安規定に定める運転上の制限を満足していることを確認の上、計器用変圧器を仮復旧、鉄塔が倒壊した被害区間の切り離し作業を行い、3月26日に送電 |

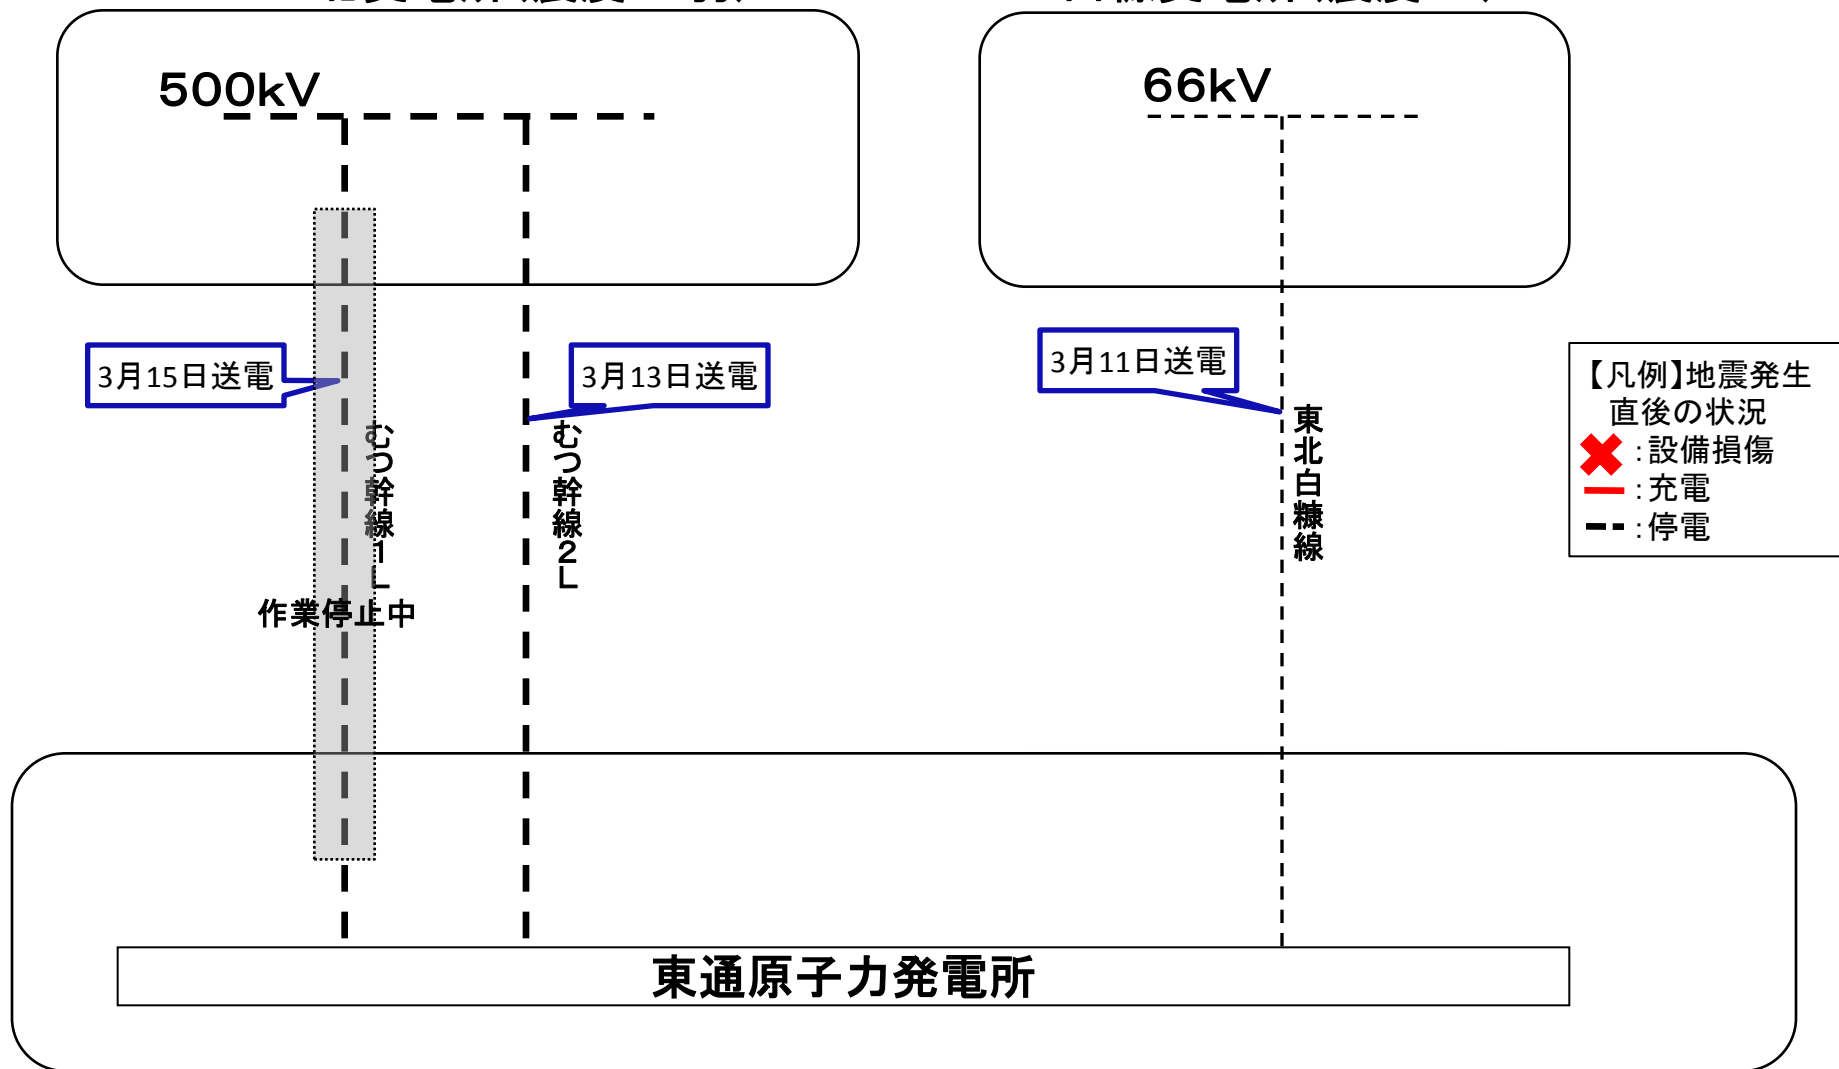
### ④東通原子力発電所(1／2)

○上位系統の停電により、一時外部電源を喪失(3月11日に復旧)。

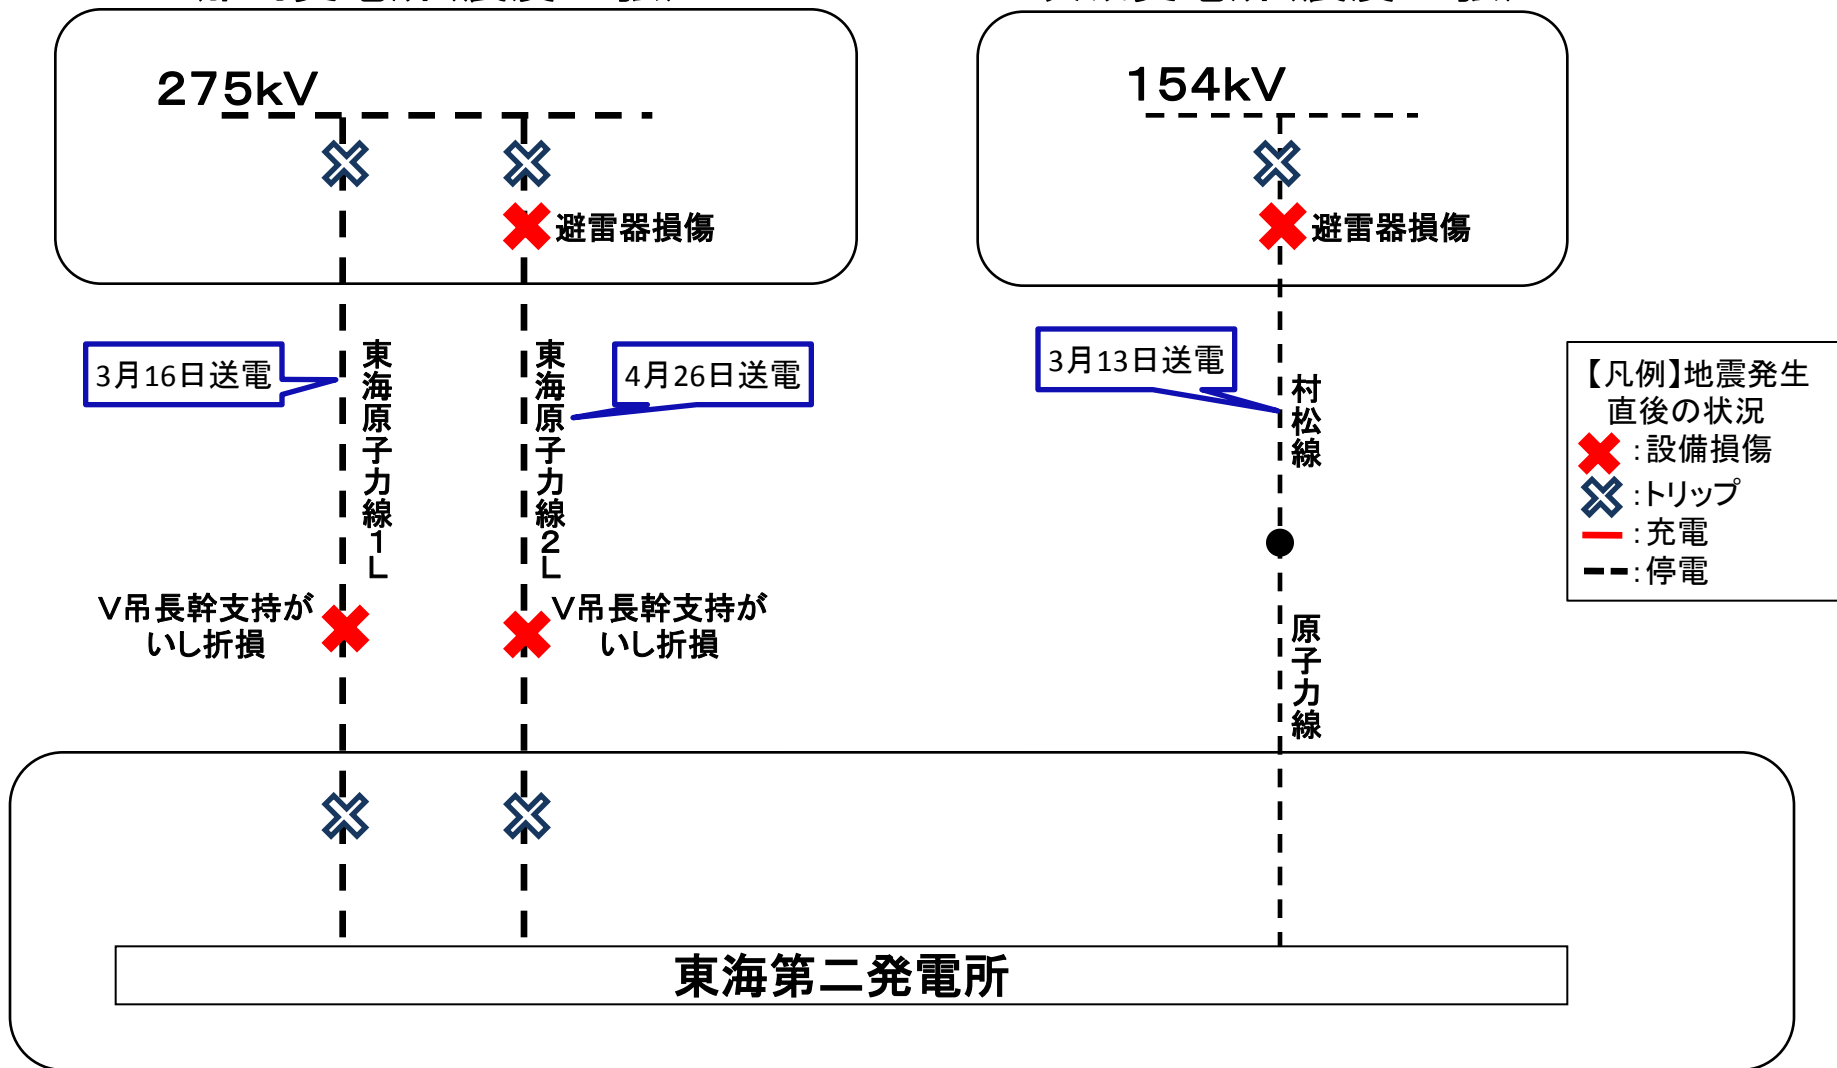
### ⑤ 東海第二発電所(1／2)

- 上位系統の停電並びに変電所及び送電線路の設備被害により、一時外部電源を喪失(3月13日に復旧)。
- 非常用DGが正常に起動し、燃料も十分に確保できていたことから、供給信頼性を考慮した設備の取替えを実施した上で、外部電源を復旧。

| 送電線回線別 | 外部電源の状況 | 設備被害、トリップの状況 | 復旧状況など |
|---|---|---|---|
| 東海原子力線1号線 | 喪失<br>(設備被害) | [発電所外]送電鉄塔の長幹支持<br>がいしの多数の損傷<br>[発電所内]ー | ・原子力線により外部電源が確保され、保安規定に定める運転上の制限を満足したことを確認の上、損傷した長幹支持がいしと2号線の健全ながいしを取替え、3月16日に送電 |
| 東海原子力線2号線 | 喪失<br>(設備被害) | [発電所外]変電所の避雷器損傷<br>送電鉄塔の長幹支持<br>がいし損傷<br>[発電所内]ー | ・原子力線により外部電源が確保され、保安規定に定める運転上の制限を満足したことを確認の上、変電所の避雷器の切り離し、及び送電鉄塔の損傷した長幹支持がいしの取替えを行い、4月26日に送電 |
| 村松線, 原子力線 | 喪失<br>(上位系統<br>停電他) | [発電所外]変電所の避雷器損傷<br>[発電所内]ー | ・非常用DGが正常に運転し、燃料も十分に確保されていたため、変電所の損傷した避雷器を切り離し、一部破損した送電鉄塔のがいし(送電は可能な状態)を信頼性確保のため交換した上、3月13日に送電 |

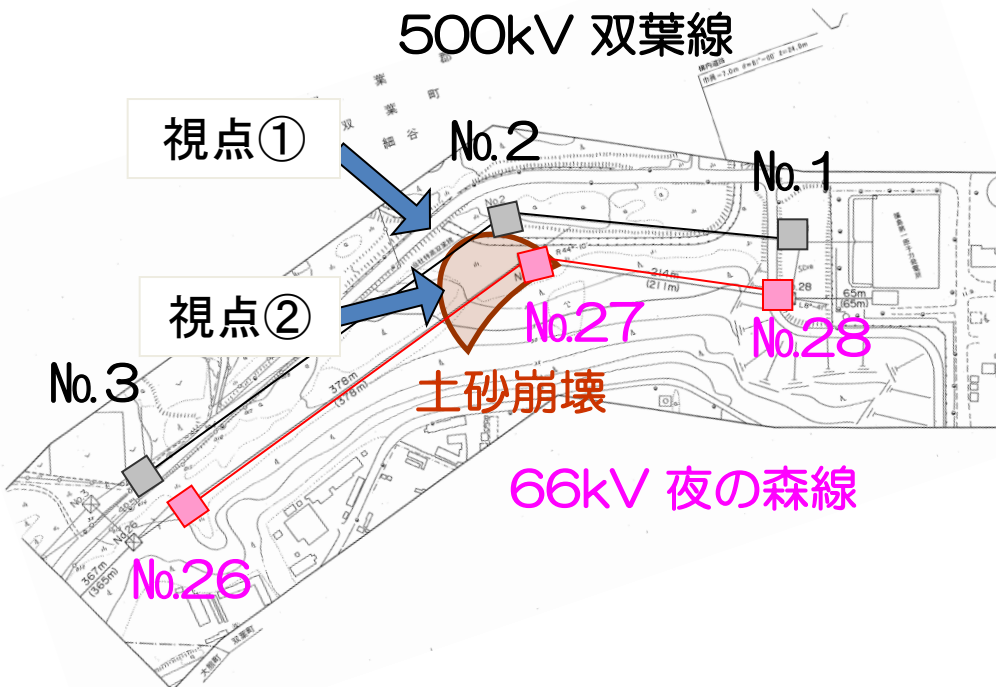
## 盛土崩落による鉄塔倒壊(夜の森線No.27)

※鉄塔倒壊は、盛土の崩壊による土砂により倒壊した66kV夜の森線1基のみ。その他の鉄塔の被害は鉄塔敷地の地盤亀裂による二次的要因による傾斜、部材変形であり、地震動により倒壊・折損等の送電機能を喪失する被害はなかった。

- ・3/18 迂回ルートにより仮復旧  
(双葉線No.2への迂回)
- ・双葉線66kV化工事(7月完了)

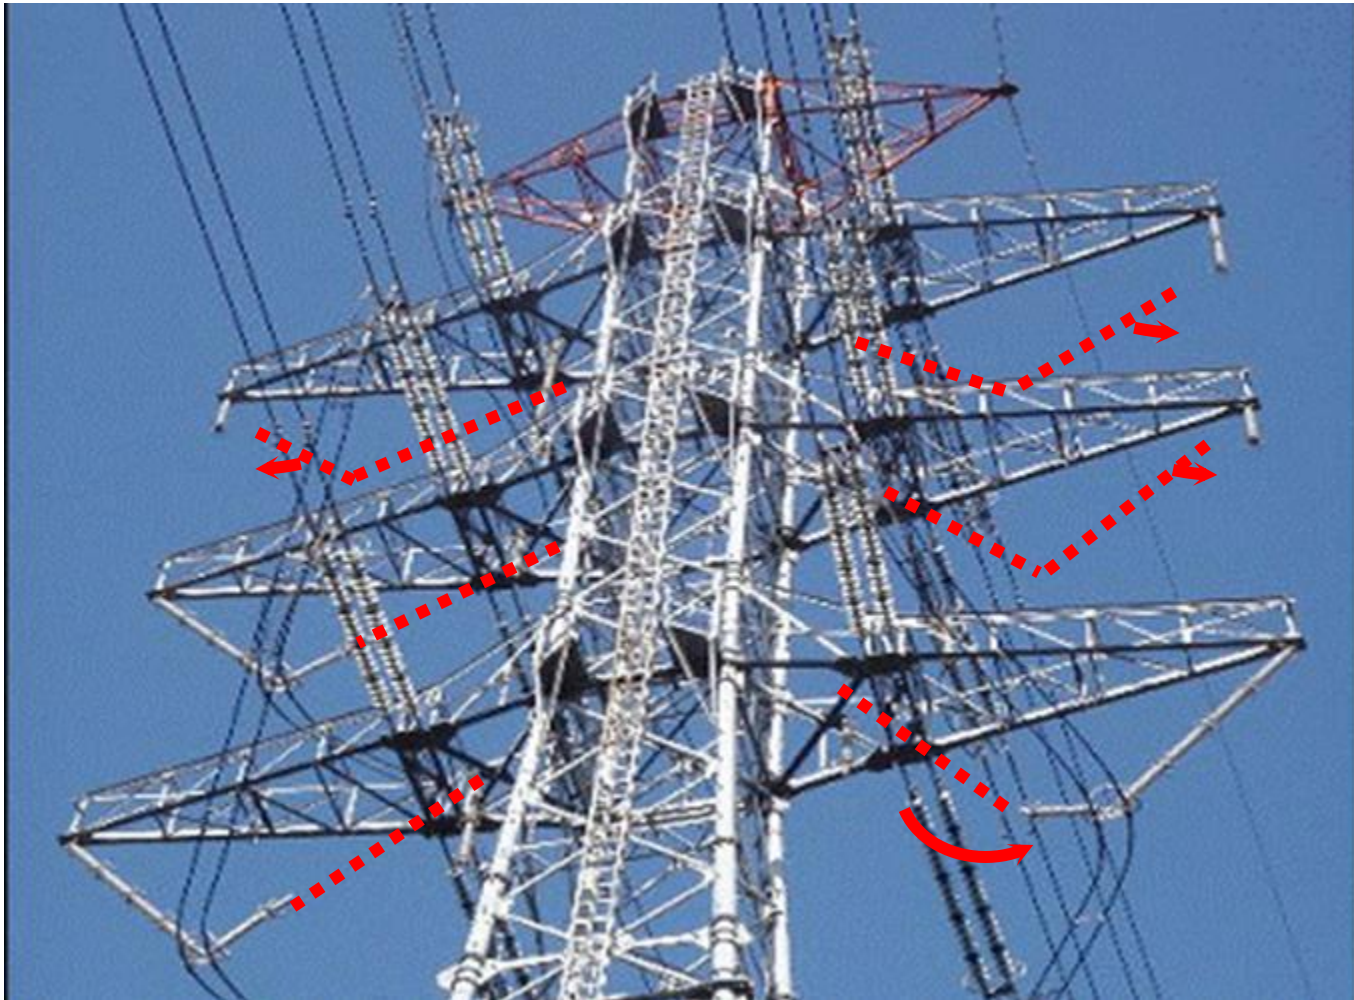
V吊長幹支持がいしの折損

- 送電鉄塔については、地震動そのもので倒壊したものはないことから、一定の耐震性を有していると評価している(4. ①(1)参照)。一方、電線の支持がいしについては損壊が発生していることから、事業者は懸垂がいしへの取り替えや長幹がいしに免震金具を取り付けるなどの信頼性向上対策を講じるとしている。

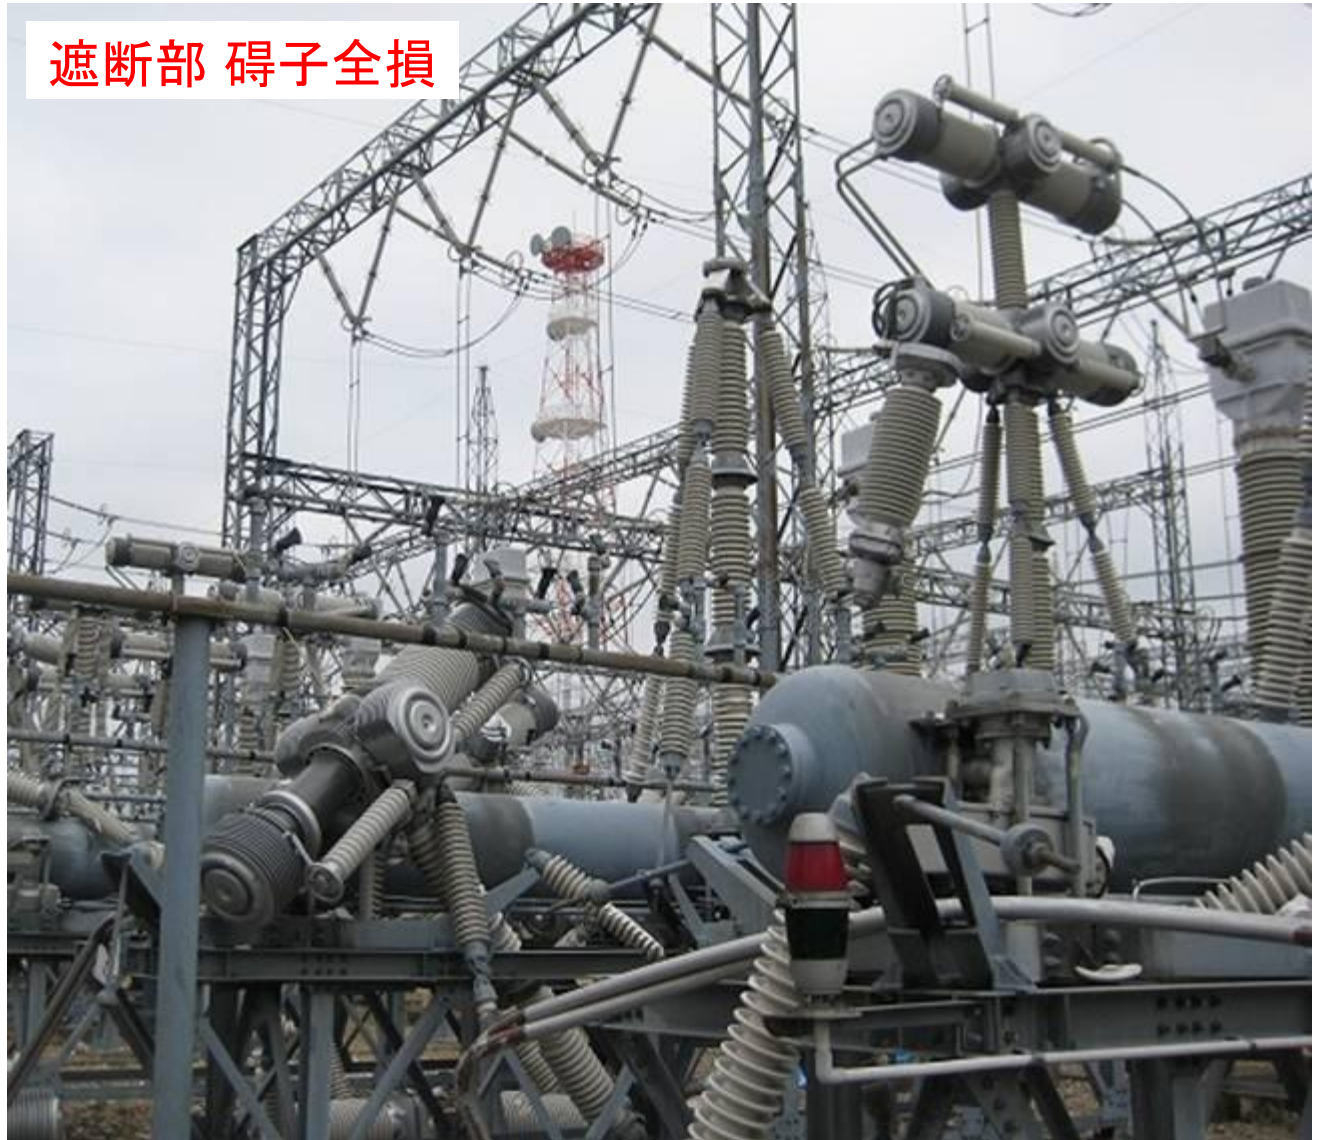
### 【275kV空気遮断器 全損】

遮断部 碍子全損
