平成16年の事故・故障等

第1節 関西電力㈱美浜発電所3号機二次系配管事故について

(1) 事故発生の概要

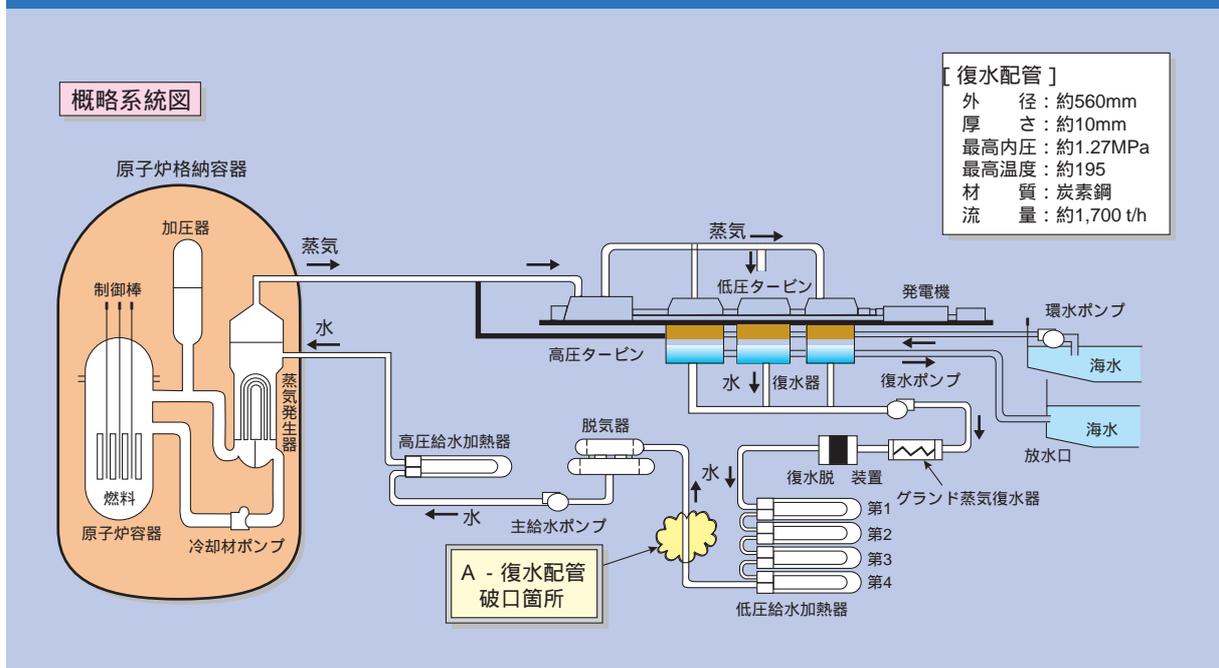
図表 2-2-1 PWRの主要系統と破損位置

運転員がタービン建屋内の点検を実施した結果、タービン建屋2階の脱気器の天井付近にある第4低圧給水加熱器から脱気器への給水ラインであるA系の復水配管に破口を確認し、その後原子力保安検査官も同じ状況を確認しました。

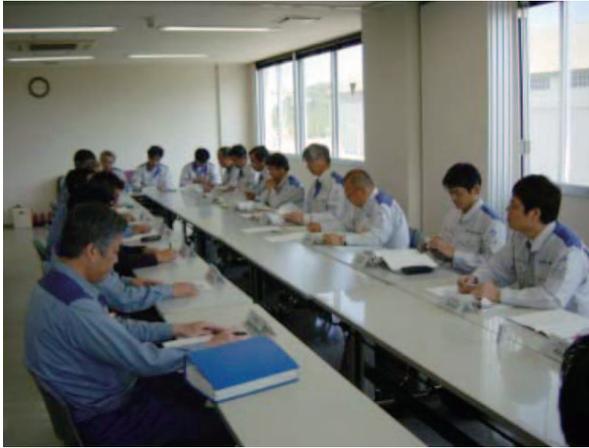
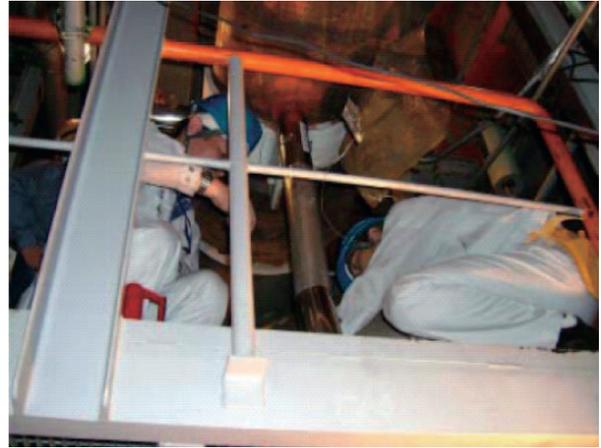
美浜発電所3号機二次系配管破損事故に伴う立入検査の状況

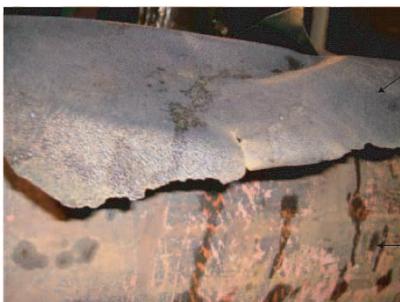
配管は炭素鋼と呼ばれる材質でできており、中を流れる水の機械的作用による浸食と化学的作用による腐食との相互作用によって起きる減肉現象（エロージョン/コロージョン）が進展。配管の厚みが徐々に薄くなり、強度が不足し、内圧（約10気圧）により破損したものと推定。これまでの調査で、この現象に見られる鱗片状の模様が配管内面に観察された。

配管破損部

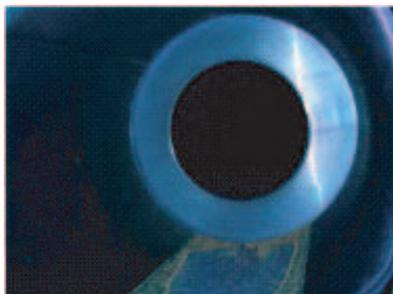
オリフィス（配管内部）

- ・破損部位の減肉の原因を、オリフィス下流側の浸食・腐食（エロージョン/コロージョン）とする見解は分科会の見解と一致。
- ・今後、トリガー事象等他のメカニズム関与の可能性も念頭に入れ、減肉から破損に至った経緯を明らかにすることが重要。

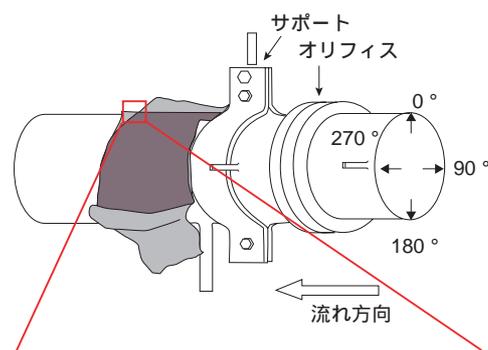
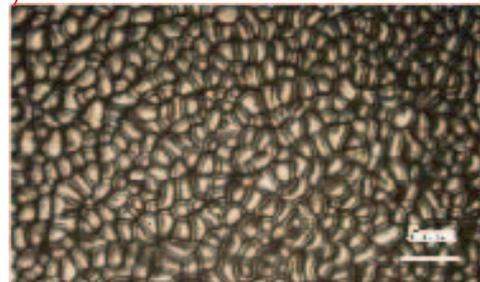
配管破損部の状況

破損した配管内面で確認された鱗片状模様

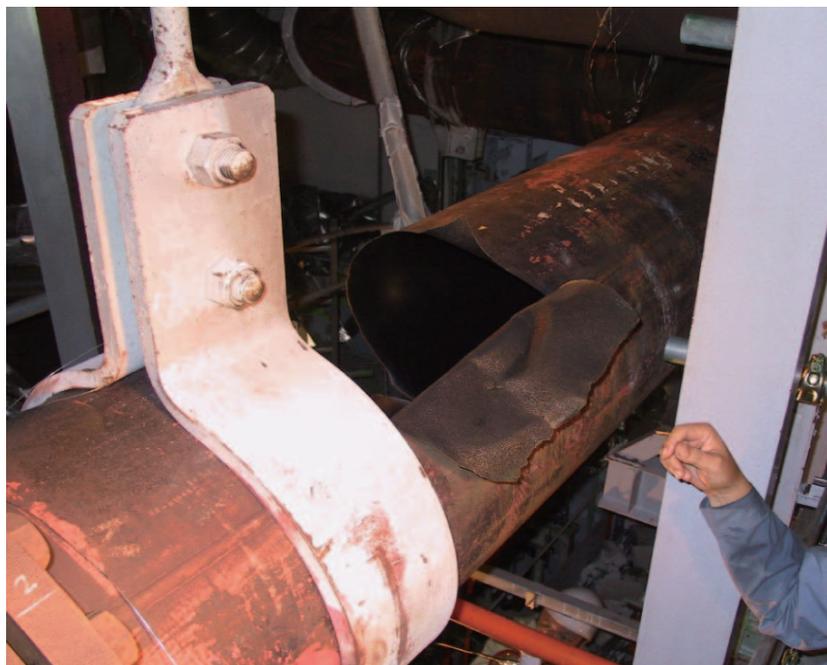
配管破損部の状況（現地調査時に撮影）
