石造アーチ橋「小石川後樂園円月橋」の解体修復工事

Restoration Work of Engetsukyo Bridge, Stone Arch Bridge, at Koishikawa Korakuen Garden

東京都建設局 東部公園緑地事務所

(公財)文化財建造物保存技術協会

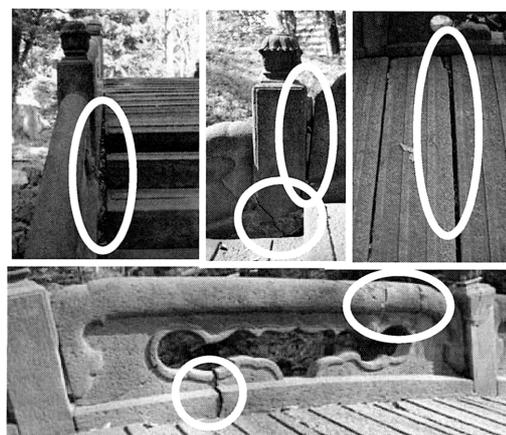
写真-1 破損した各部の状況

敷石間の合端の間隙は最大で30 mm 開きが生じていた。段石には、最大で45 mmの浮き上がりが生じ、隙間から段石下部に伸長した樹木根が確認された。

耳石も、最大42 mm 浮き上がりが生じ、上流側左岸および下流側右岸の耳石数枚の下に、長手方向に伸びる樹木根が確認された。

左上：高欄傾斜 中：親柱 右上：敷石 下：嵌石

欄は、上下流側とも外側に傾斜し、敷石と段石との取り合い部に最大38 mmの間隙が生じた。高欄部では、親柱部分で最大45 mm浮き上がり、親柱基部が著しく破損しているのが見られた。高欄嵌石は、浮き上がりのほか、下流側左岸より1枚目と5枚目、及び上流側左岸より1枚目の破損が著しく、完全にせん断され、過去に応急的な補修が施されていた。せん断部位を観察すると、破損した嵌石のせん断箇所や方向は、よく類似していた。

高欄が外側に傾斜したのは、段石の浮き上がり量と、高欄の傾斜量が最大の箇所がほぼ一致していることから、耳石を押さえていた段石や敷石が樹木根により浮き上がったことが主因と考えられる。

高欄親柱は、親柱と嵌石がホゾにより剛結されており、耳石ともホゾで組まれていたため、親柱が嵌石とともに下方に引っ張られた際、発生した大きなモーメントに耐え切れずに取り合い部やホゾが破損したと考えられる。

せん断が生じた嵌石の位置とせん断箇所からみて、ホゾで繋がる上下の親柱の一方が固定され、片持ち梁のような状態になり、曲げせん断されたためと考えられる。

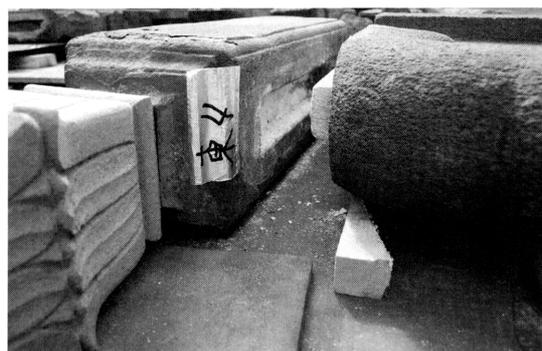
嵌石と親柱は、親柱側面にホゾ穴を縦に溝状に掘り、嵌石側面に造作したホゾと組まれていた。ホゾ穴には砂漆喰を充填しており、敷石下部に比漆喰の保存状態がよく、堅固に繋がっていた(写真-2)。また、親柱の基部見え隠れには、嵌石と親柱をより強固に引き付けるため、鉛カスガイが施工されていたが、表面は白化し、外力や過去の補修により全て破断していた(写真-3)。

写真-2 親柱と嵌石をつなぐホゾ穴に白い粉状の砂漆喰が残っていた

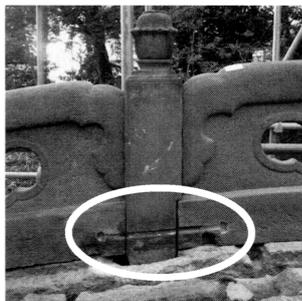
写真-3 鉛カスガイの穴

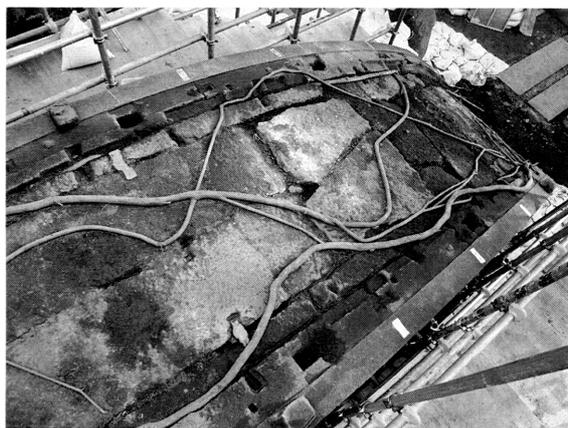
写真-5 敷石等の下部に伸長した樹木根

敷石や段石の下の隙間には、北側橋詰から上流3m付近に生えるムクノキの根が縦横に侵入成長し、直径は最大8cmにも成長していた(写真-5)。

平面的な広がりを見ると、耳石下部など比較的橋面の辺縁部に多く、特に壁石上面に造作された耳石を据え付けるための段差部に沿い、伸長する傾向が見られた。根茎も呼吸をしており、辺縁部で通気性がよい場所を選んで伸長・肥大したものと推定される。また、砂漆喰が流出し、長年の風雨等で少しずつ侵入・堆積した黒土の存在が、樹木根の伸長を助長していた可能性もある。

一枚の重さが200kg近い段石の浮き上がりは、樹木根が伸長・肥大したためである。

破損した石材や金属類は、状況を記録化したうえで、修復方針を検討し以下のように修復を行い、破損の主因である樹木根を除去したうえで、組み立て復旧した。
