論文 石川県の反応性骨材と ASR 劣化構造物のデータベース化

要旨：アセットマネジメントによる橋梁の維持管理が全国的に実施される機運にある。本研究は、石川県の反応性骨材と ASR 劣化橋梁のデータベースに基づいて、骨材の ASR 反応性と構造物の使用・環境条件から県内各地域の橋梁の ASR 劣化状況を正確に把握することにより、橋梁の合理的かつ経済的な ASR 対策を提言するものである。

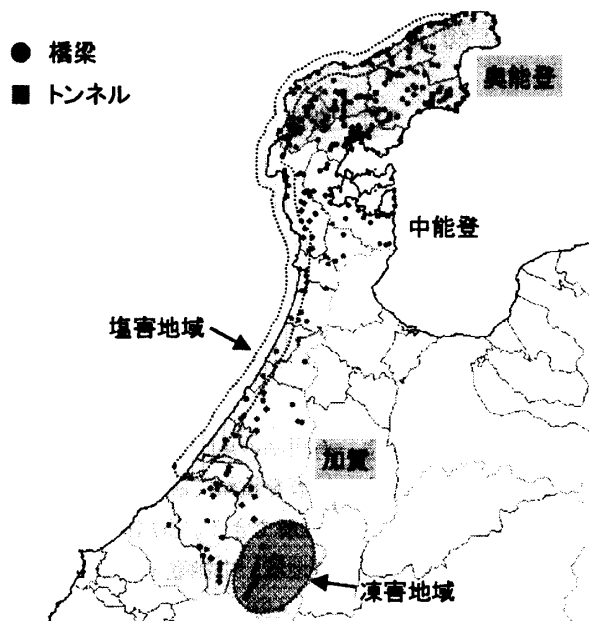
図-1 ASR劣化構造物(橋梁、トンネル)の分布

1 に示す。また、石川県の地質図における岩体分布状況を図 2 に示す。両者を重ねて眺めることで、石川県の ASR の状況が良く理解できる。石川県は、行政管理上の区分として、奥能登地域、中能登地域および加賀地域とに分けられる。但し、ASR 劣化が最も深刻な、能登有料道路（柳田から穴水の間 25 橋梁）は、石川県の道路公社の管理で、ASR 劣化橋梁の維持管理計画が別途作成されているので、図 1 の分布図には含まれていない。また、能登有料道路の ASR 劣化橋梁は、能登半島地震後の災害復旧工事が鋭意実施されており、当初の計画よりも早く、橋梁の補強が完了できるものと期待されている。

奥能登地域では、能登半島北部を外周する国道 249 号線や能登半島を横断する県道など、48% (166 橋梁/全 347 橋梁) の橋梁に ASR が発生している。この地域の ASR は能登半島の北部に帯状に広く分布する安山岩（門前、輪島、珠洲など）を砕石として使用したものがほとんどである。また、中能登地域では、国道 249 号や七尾市の周辺を中心に、23% (61 橋梁/全 263 橋梁) の橋梁に ASR が発生している。この地域は、能登産の安山岩砕石とともに富山県からの川砂、川砂利も使用されている。一方、加賀地域では、15% (64 橋梁/全 417 橋梁) の橋梁に ASR が発生しており、能登地域と比較すると ASR 発生率がかなり少なくなっているのが特徴である。加賀地域の ASR は、金沢市周辺の跨線橋や白山麓に向かう国道 157 号の橋梁に発生している。これまでの調査より、金沢市周辺は富山県の庄川産（または常願寺川産）の骨材が一時期使用されたことによるもの、国道 157 号は手取川産の一部の骨材によるものである、ことが判明している。

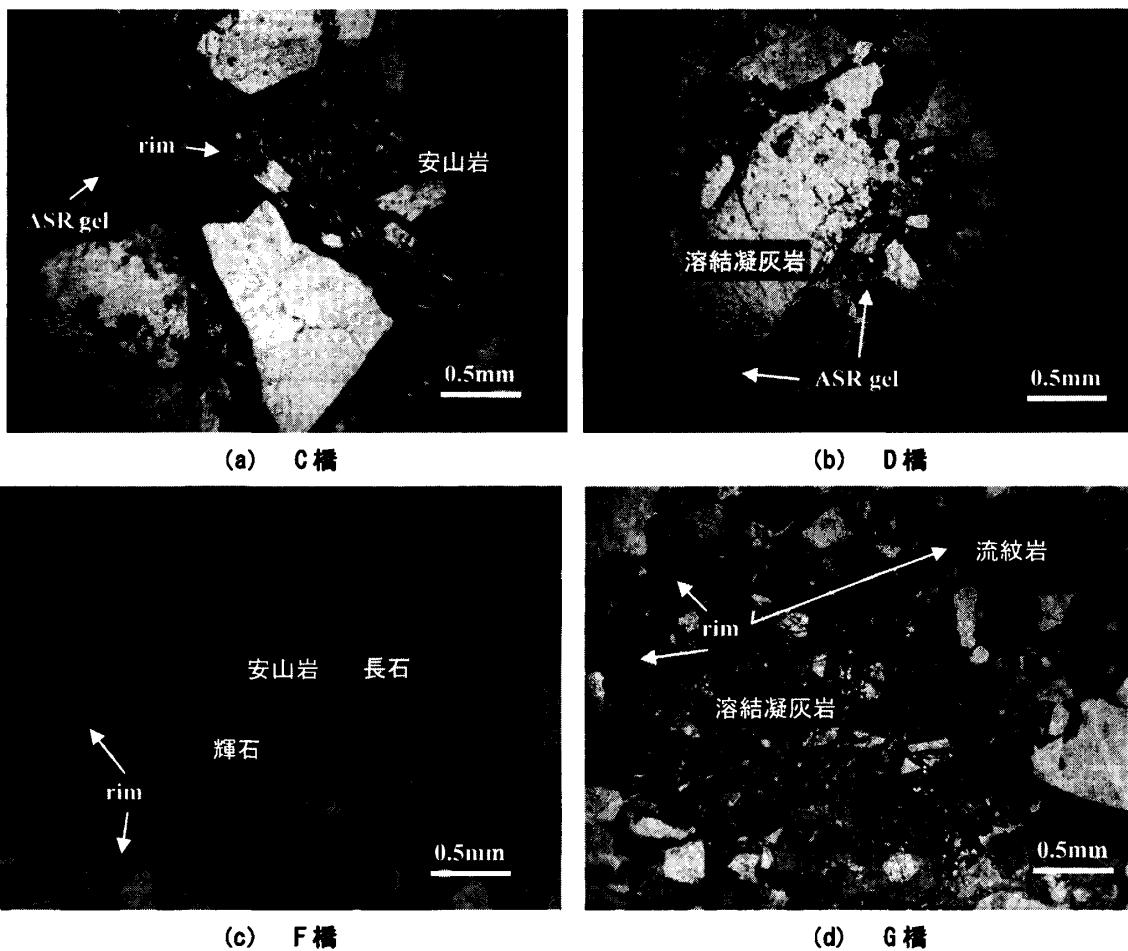
写真-2 ASRが発生したコンクリートの偏光顕微鏡観察

ASR が発生した橋梁の岩石・鉱物学的試験（偏光顕微鏡観察）の一例を写真-2 に示す。また、コンクリート破断面の酢酸ウラニル蛍光法による観察結果を写真-3 に示す。ここでは、酢酸ウラニル蛍光法は偏光顕微鏡観察の補助的な手段（細骨材と粗骨材の ASR 反応の区別）として活用している。能登地域の安山岩砕石には、黒色のもの（火山ガラスが多く残存、ガラス質安山岩）と灰茶色の（火山ガラスが変質しており、ス멕タイト化（モンモリロナイト）が進行、結晶性安山岩）とがある。調査対象の、昭和 40 年代後半から 50 年代の構造物にはガ

ラス質安山岩が多く使用されていた。これは、ガラス質安山岩は内部組織が均質で、密度が高く、吸水率も低いことから、コンクリート用骨材として良質である、ことによるものであった。能登産の安山岩砕石の主要な反応性鉱物はクリストバライトであり、この含有量が骨材のASR反応性を決定していると考えて良い。コンクリートの安山岩粒子の周囲には反応環(リム)が存在し、骨材の周囲や骨材中のひび割れにはASRゲルが生成しているのが観察された(写真-2(a)および写真-3(a))。また、中能登地域のD橋は生コン工場の聞き取り調査より黒部川産のものと報告を受けていた。しかし、川砂利は安山岩粒子およ

び溶結凝灰岩を含有しており、それらにASRの痕跡が観察されることから、富山県の他の河川水系(神通川または庄川)の岩種が混入している可能性があった(写真-2(b)および写真-3(b))⁴⁾。通常、建設時の工事記録は消失しているものが多いが、記載の間違いがあることにも注意が必要である。一方、加賀地域のF橋およびG橋は、白山の火山岩系岩石(安山岩、流紋岩、溶結凝灰岩)が反応しており、それらの粒子がASRを発生させたことが観察された。しかし、G橋の岩種構成率はF橋とは大きく相違することから、同一の河川水系のものとは断定できなかった(写真-2(c, d)および写真-3(c, d))。

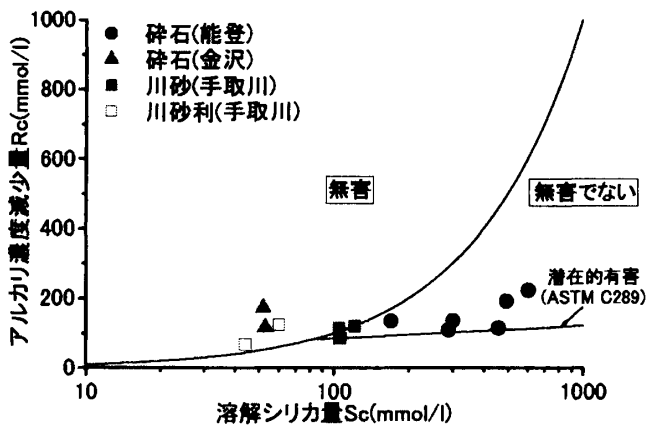
図-3 化学法 (JIS A 1145) の結果

骨材の化学法 (JIS A 1145) の判定図を図-3 に示す。能登地域の安山岩砕石は産出場所に係わらずすべて潜在的有害 (ASTM C 289) の領域にプロットされるとともに、風化・変質によりスメクタイト化が進行したもの (結晶性安山岩) ほど Sc 値に対する Rc 値が増大する傾向があった。また、能登産の安山岩砕石では、火山ガラスよりもクリストバライトの ASR 反応性が高いので、クリストバライトを多く含有するものほどモルタルバー法の膨張率が増大しており、ほとんどが「無害でない」または「有害」と判定された。さらに、著者らは、能登産の安山岩砕石からは多量のアルカリ (1kg/m³ を想定) がコンクリート中に溶出することを報告している³⁾。JIS A 5308 の ASR 抑制対策では、現行の ASR 試験法により「無害でない」と判定された骨材もアルカリ総量規制値 (3kg/m³) を遵守することによりコンクリートに使用できるとしている。しかし、能登産の安山岩は、ASR 反応性が高く、かつコンクリートに多量のアルカリが溶出することが懸念されるので、このような火山岩系の骨材に対しては、アルカリ総量規制でなく混合セメントの使用による ASR 対策が適当であり、地域的な混合セメントの使用を行政側が指導すべきであると考えている。一方、手取川水系の川砂および川砂利は化学法の判定ライン

(Sc/Rc=1) の付近に位置するものが多いので、モルタルバー法を併用して ASR 反応性を判定することが望ましいと考えている⁵⁾。これまでの調査結果より、白山を起源とする、手取川水系の川砂、川砂利は、上流部と下流部とでは岩種構成が異なり、ASR 反応性を有するものは上流の一部に限られていることが判明している。また、立山を起源とする、富山県の常願寺川水系の川砂、川砂利と比較して、石川県の手取川水系 (福井県の九頭竜川水系も同様) のものは、安山岩および流紋岩粒子の混入率およびそれらの ASR 反応性がかかなり小さいと推定された。このため、加賀地域では、コンクリートの ASR 膨張も早期に終了しているものが多く、アルカリ総量規制値を遵守すれば ASR は防止できると考えている。その一方で、手取川水系の川砂、川砂利の ASR 試験では、Sc の値が 100 mmol/l 以上ある場合には ASTM C 1260 により「有害」と判定されることから判断すると、骨材の反応性鉱物の種類とそのペシマム混合率に注意して使用することが必要である。

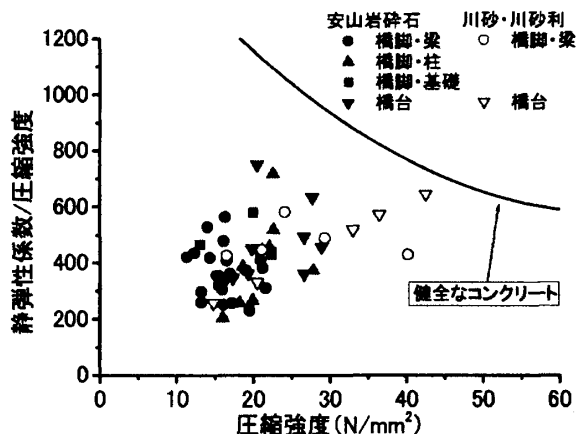
図-4 圧縮強度の静弾性係数の関係

補強を実施する ASR 劣化橋梁では、構造物の各部位からコア (直径 55 mm, 長さ 30cm) を 3 本ずつ採取し、コンクリートの力学的性質 (圧縮強度, 弾性係数, 超音波パルス速度など), 残存膨張性, ASR の進行度 (ASR ゲルの生成状況), などを調べてきた。ASR 劣化橋梁から採取したコアの圧縮強度と弾性係数/圧縮強度比の関係を図-4 に示す。この図において健全なコンクリートを示す曲線から外れて、プロットが原点に近づくにつれて ASR 劣化度が大きいものと判断される⁶⁾。建設時のコンクリートの設計基準強度は 21 または 24 N/mm² であ

り、配合強度はさらにその20~30%増しが一般的であった。しかし、約30年が経過した段階では、能登産の安山岩砕石のものはASRによってコアの圧縮強度が最大で50%程度まで低下していることが判明した。それに対して、加賀産の川砂利のものは圧縮強度の低下が小さいが、ASRと凍害との複合的な劣化を受けたものではコアの圧縮強度が最大で30%まで低下していた。コンクリートの圧縮強度の低下率は、コンクリートのASR進行度と部材の鉄筋拘束比に関係することから、ASR劣化が顕著な橋脚の補強時には、能登産の骨材および加賀産の骨材に対して、それぞれ 10N/mm^2 および 15N/mm^2 の値を設計の目安として用いている。
