2011年3月12日に発生した長野県北部地震と大雪の複合災害 - 地震によって誘発された雪崩発生状況 -

上石 勲*・本吉弘岐*・石坂雅昭*

The Snow and Earthquake Multiple Disaster Induced by North Nagano Prefecture Earthquake on 12 March 2011 - Avalanches induced by the earthquake -

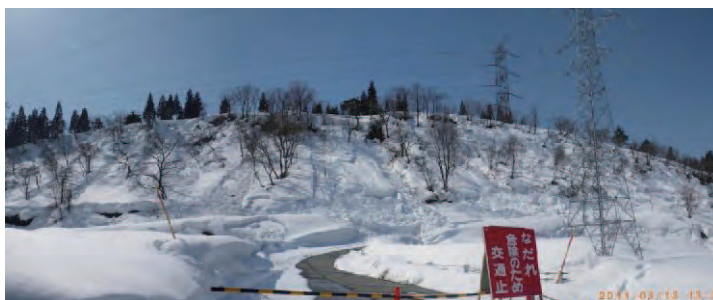
図4 地震によって同時に多発した表層雪崩(新潟県十日町市)
Fig. 4 Many seismicity-induced surface snow avalanches.

現地調査により、1つの斜面で多数の表層雪崩や全層雪崩が発生しているところや(図4)、通常雪崩が発生しない緩斜面や勾配変化点、尾根部でも雪崩や積雪のクラック、ブロック状の積雪の崩落が発生していることが確認された(図5、図6)。また、雪崩予防柵が設置してある斜面でも、施設の上部から雪崩が発生して柵を乗り越えて道路まで到達し、道路を一部通行止めにするなどの影響を与えた(図7)。また、一部では雪崩や積雪の崩落が建物にも被害を与えた(図8)。

同様に，**図 18** に十日町市野中（標高 400 m，斜面の向き北東，斜面勾配 $\theta = 25$ 度 (図中矢印) において測定したすべり層の剪断抵抗力 ($SFI = 0.78 \text{ kN m}^{-2}$) とすべり層上载荷重 ($W = 2.00 \text{ kN m}^{-2}$) を用いて求めた斜面勾配別の積雪安定度 (SI) を示した．この場合，地震による震動が無くとも積雪安定度 (SI) は 1.02 と低く，震度 4 以上では積雪安定度 (SI) は 1.0 以下となった．周囲の斜面で大小の表層雪崩が多発していたのは (**図 4** 参照)，この不安定な積雪状態が影響していたものと推定される．このような積雪安定度が低い積雪が分布している箇所では，その後の余震活動による雪崩の再発も懸念された．

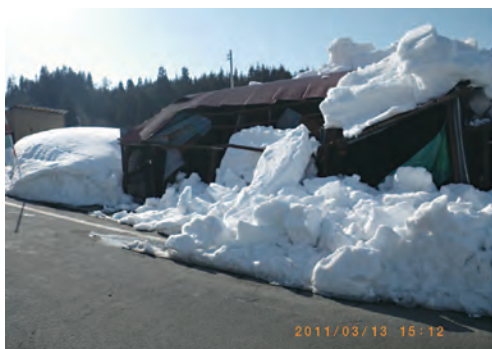
図2 長野県北部地震で屋根雪が崩落し、被災した倉庫(長野県栄村)

Fig. 2 The falls of roof snow and collapsed cabin by the earthquake.

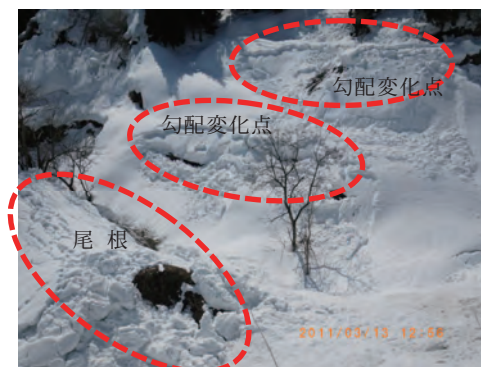
図5 地震によるブロック状の積雪の崩落と雪崩発生(新潟県十日町市)

Fig. 5 Avalanches and falls of snowpack blocks induced by the earthquake.

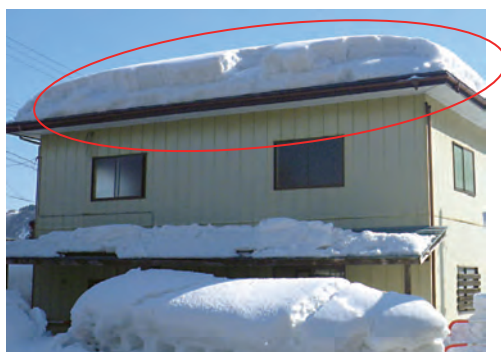
図3 長野県北部地震による屋根雪の落下状況(新潟県津南町)

Fig. 3 The falls of roof snow induced by the earthquake.

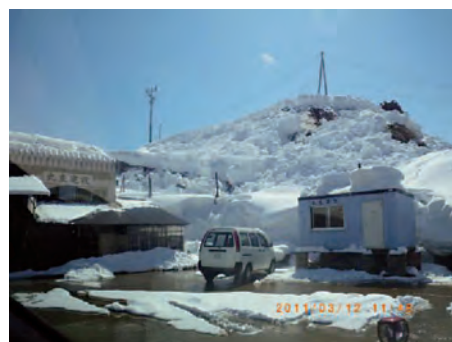
図6 ブロック状の積雪の崩落(新潟県十日町市孟地)

Fig. 6 The falls of snowpack blocks induced by the earthquake.

十日町市松代孟地（標高 200 m，斜面の向き西）で観測した表面から 75 cm のすべり層の剪断抵抗力 ($SFI=1.58 \text{ kN m}^{-2}$) とすべり層上载荷重 ($W=1.44 \text{ kN m}^{-2}$) から，斜面勾配 (θ) を変数として積雪安定度 (SI) を求めた．**図 17** に地震無，津南強震観測点における最大水平加速度，震度階級 4～6 別の斜面勾配による積雪安定度 (SI) の変化を示した．現地の斜面勾配 (θ) は約 35 度 (図中矢印) であるので，地震無の場合，積雪安定度 (SI) は 2.34 となり，最大水平加速度を考慮した場合は積雪安定度 (SI) が 1.5 以下となった．積雪は比較的安定していたが，地震の強い揺れによって観測箇所（十日町市孟地）周辺で見られたようなブロック状の積雪の崩落現象 (**図 6**) や雪崩が多数発生したものと考えられる．

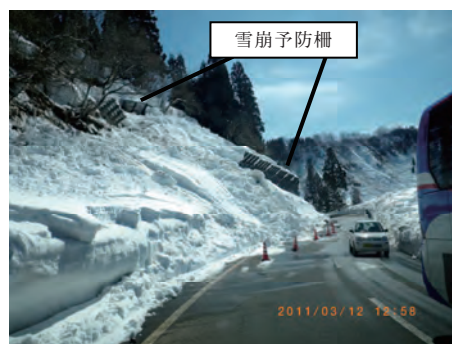
図7 雪崩予防柵上部斜面から発生した雪崩が道路を埋積(新潟県十日町市)

Fig. 7 Avalanches at slope with avalanche supporting structures.

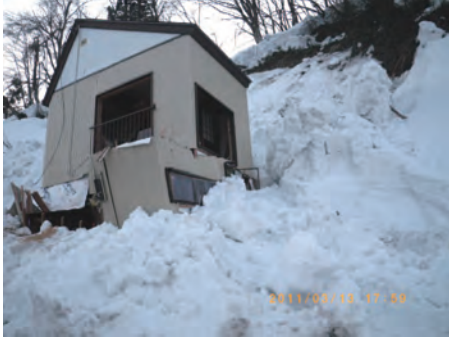
図8 地震による雪崩によって被災した建物 (新潟県十日町市)

Fig. 8 Collapse house by seismicity-induced snow avalanche.

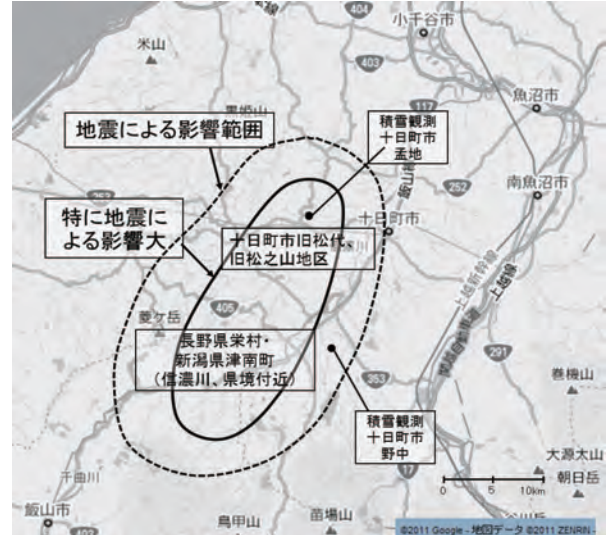
図10 地震による雪崩発生への影響範囲

Fig. 10 Area of seismicity-induced snow avalanche.

幹線道路沿いの約100地点についての地震の積雪・雪崩発生への影響調査を実施した。長野県栄村、新潟県津南町と十日町市旧松代、旧松之山地区の震度6弱以上を観測した観測点が入る範囲では、自然では雪崩が発生しづらい勾配の緩やかなところでも、地震によって雪崩やブロック状積雪の崩落やクラックが随所に発生していた(図10)。

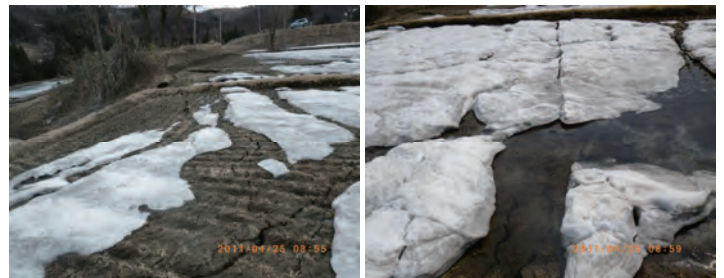
また、新潟県十日町市天水越や長野県栄村小滝などでは、融雪後に地盤のクラックが確認され、一部では水田の耕作ができない状態であった(図11)。さらに、地震による雪崩によって河道が埋積して上流の水がダムアップしている状況も見られた(図12)。

図11 融雪後の積雪と地面のクラック(長野県栄村)

Fig. 11 Cracks of snowpack and ground observed in the snow melt season.

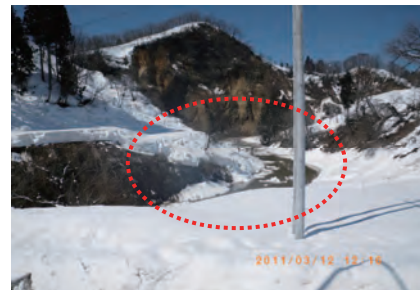
図12 地震による雪崩によってダムアップした河川 (新潟県十日町市: 渋海川)

Fig. 12 River dam up caused by seismicity-induced snow avalanche debris.

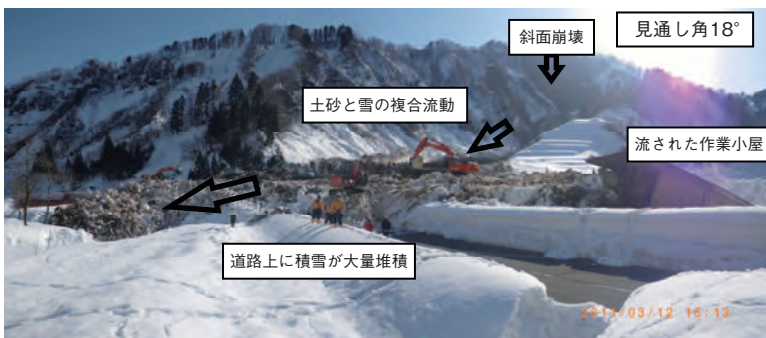
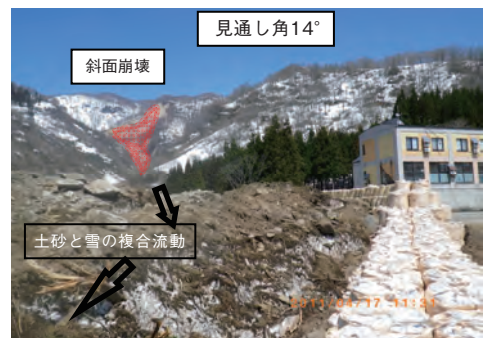
積雪と土砂からなるデブリが道路を埋積した。雪崩の見通し角(雪崩の停止点から発生点を見通した角度で大規模な乾雪表層雪崩の最大到達点で18度という経験則がある)は18度で、地震の影響などで流動性が高くなり、流下距離が長くなると推定される。同様の現象は長野県栄村でも発生し、見通し角14度の地点まで流下した(図9)。

図9 地震による斜面崩壊と雪崩、流動性が高く道路まで到達(新潟県津南町, 長野県栄村)

Fig. 9 Seismicity-induced collapse of slope and snow avalanche, that had high fluidity and long flow distance.

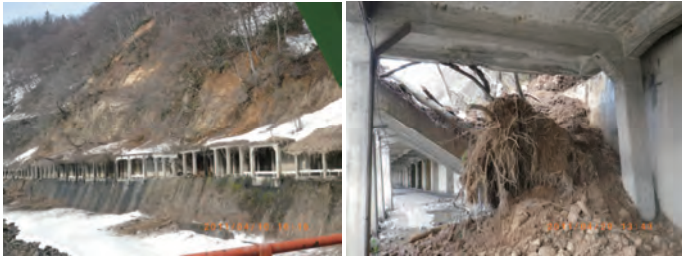
道路雪崩対策施設である道路のスノーシェッドが背面の斜面の表層崩壊により崩壊している箇所もあった(図13)。さらに、中越地震と同様に、斜面の崩壊に伴って雪崩予防柵が崩壊した箇所も見られた⁴⁾(図14)。

図13 背後の斜面の表層崩壊によるスノーシェットの崩壊 (長野県栄村横倉)
 Fig.13 Collapse of snow shed by seismicity-induced surface slide.

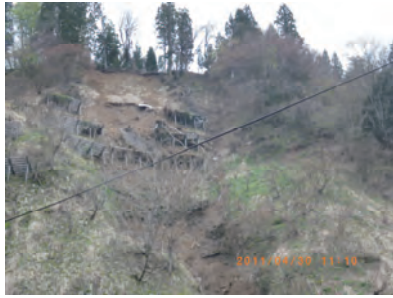
図14 地震によって崩壊した雪崩予防柵(新潟県十日町市)
 Fig.14 Collapse of avalanche supporting structures due to the earthquake.

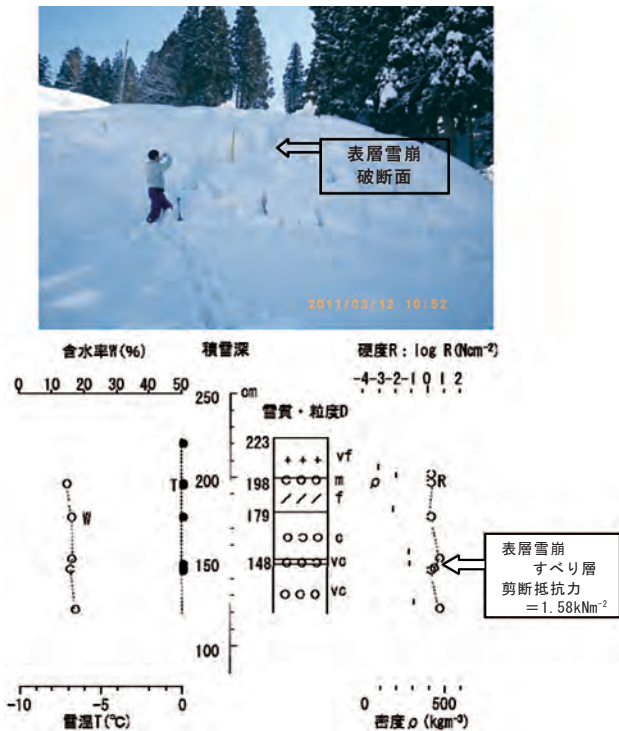
べり層とし、その上部の密度200~300kg/m³の約70cmの積雪が流下していることがわかった。すべり層の剪断抵抗力は雪質の違いにより、十日町市猛地では1.58kN/m²で、十日町市野中での剪断抵抗力は0.78kN/m²であった(図15, 図16)。

図15 雪崩発生状況と積雪観測結果 (新潟県十日町市孟地 3月12日)
 Fig.15 Snow profile (Mochi, Tokamachi, Niigata pref. 12.March).

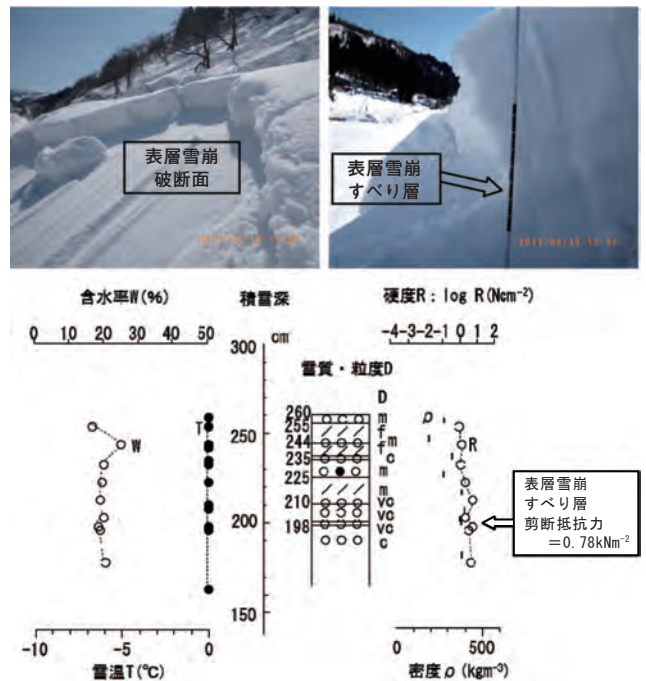
図16 雪崩発生状況と積雪観測結果 (新潟県十日町市野中 3月13日)
 Fig.16 Snow profile (Nonaka, Tokamachi, Niigata pref. 13.March).

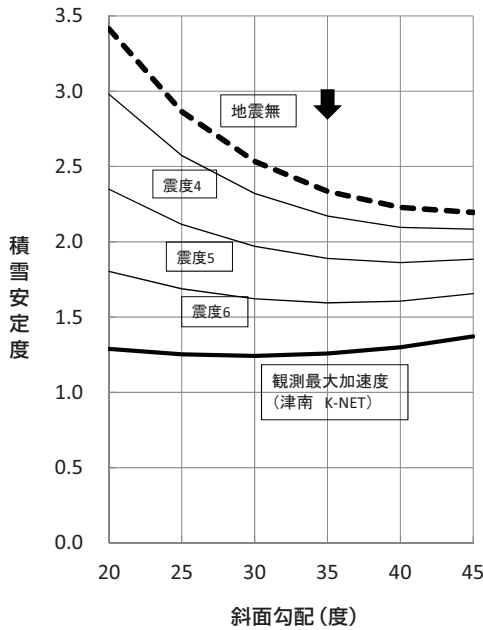
図 17 地震による積雪安定度の解析結果
新潟県十日町孟地 3 月 12 日の観測データを使用
Fig. 17 Analysis of stability index of snowpack taking the effect of earthquake into account.

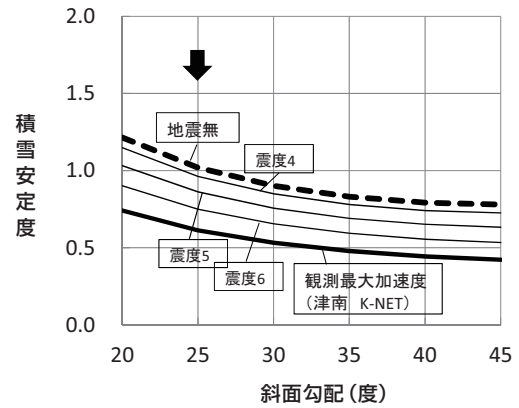
図 18 地震による積雪安定度の解析結果
新潟県十日町市野中 3 月 13 日の観測データを使用
Fig. 18 Analysis of stability index of snowpack taking the effect of earthquake into account.
