消防研究所技術資料第6号

市街地火災の延焼性状等に関する研究

旧松尾鉦山廃屋火災実験報告書

自治省消防庁消防研究所

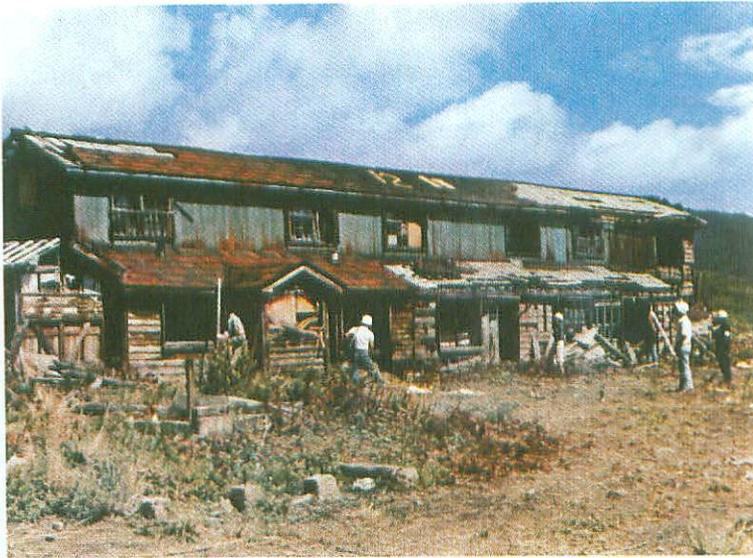
代表的実験家屋

第2実験に使用したB-12。破損が一番少く、実験でも最も勢よく燃えた。

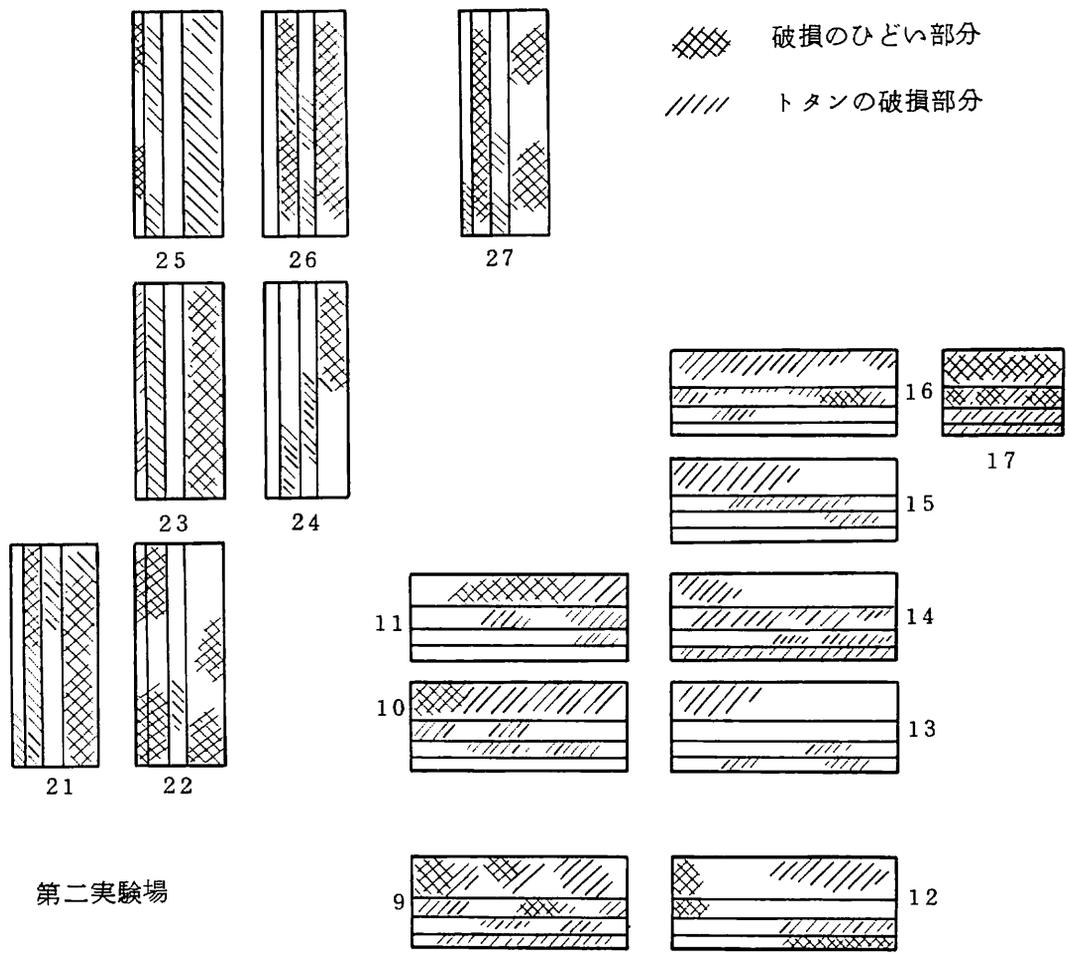
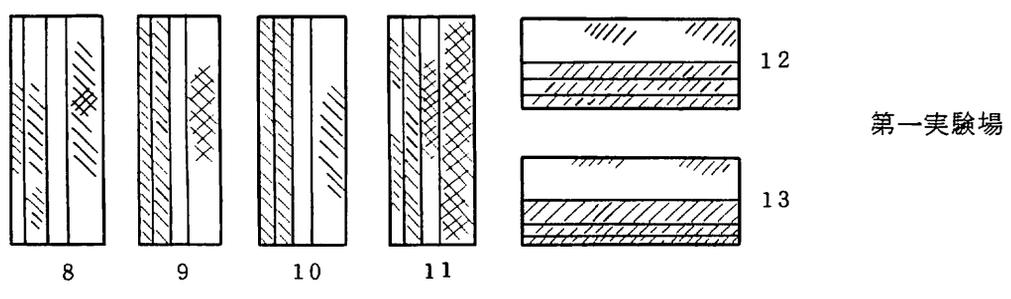
第 1 0 図 屋根の破損状況

家屋の屋根と外壁はトタン張りになっていたが、屋根のトタンの大部分は破損していて部分的に穴が生じた箇所もあった。屋根のトタンが破損した部分は野地板が出て外から見ると白く見えた。第10図に第一実験と第二実験の家屋の屋根の破損状況を示す。屋根の野地板がなくなって樺の出ている箇所は

の印で示した。風が直接当たらないようなA13号の1階屋根のような部分では破損が少ない傾向がみられた。建物内部の木材の含水率を、木材水分計(ケット科学社製)で測定した。その結果を第2表に示すが、この表のように含水率が測定器のフルスケール(30%)をオーバーしたものも多かった。

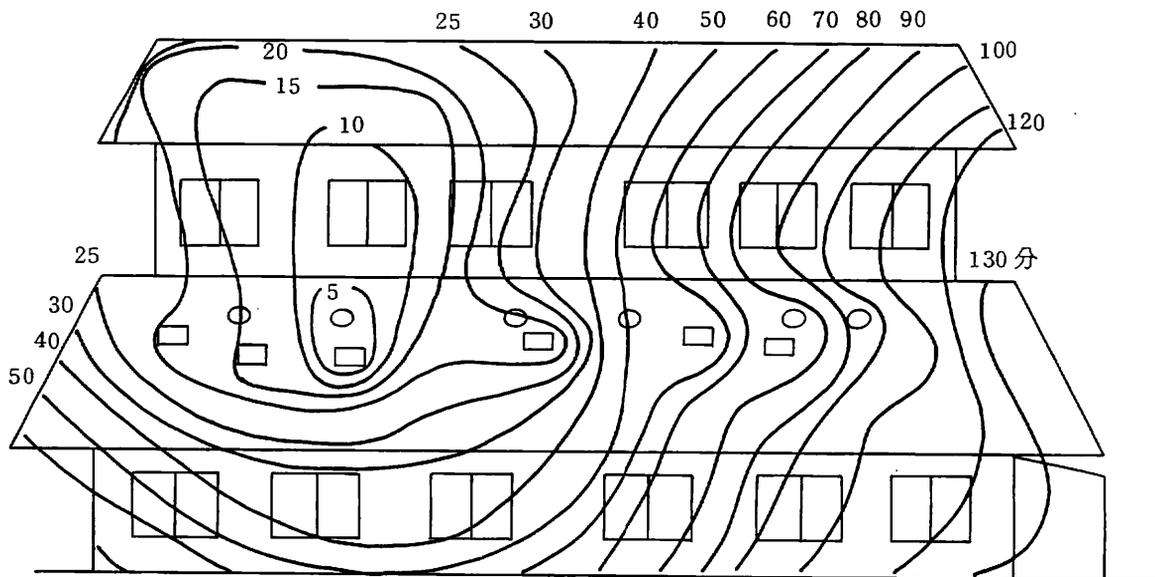
第14図 A12号の同時延焼線図

この火は2階の窓から2階へ移った。2階に移った火は2階の屋根を先頭にして北東および南西側に徐々に移動した。点火後30分で点火場所付近の1階屋根の一部が焼け落ちた。炎は徐々に拡大し、点火後150分で全体が燃えた。各火災の煙と炎は瞬間的に渦になって火災旋風が発生したり、飛火を生じさせたりした。この傾向はA9、10号の家屋の北西と南東側の両端とA12、13号の間の13号の1階屋根上で多かった。

(外側からの観察による) A12号の北東側
数字は点火開始後の時間(分)を示す

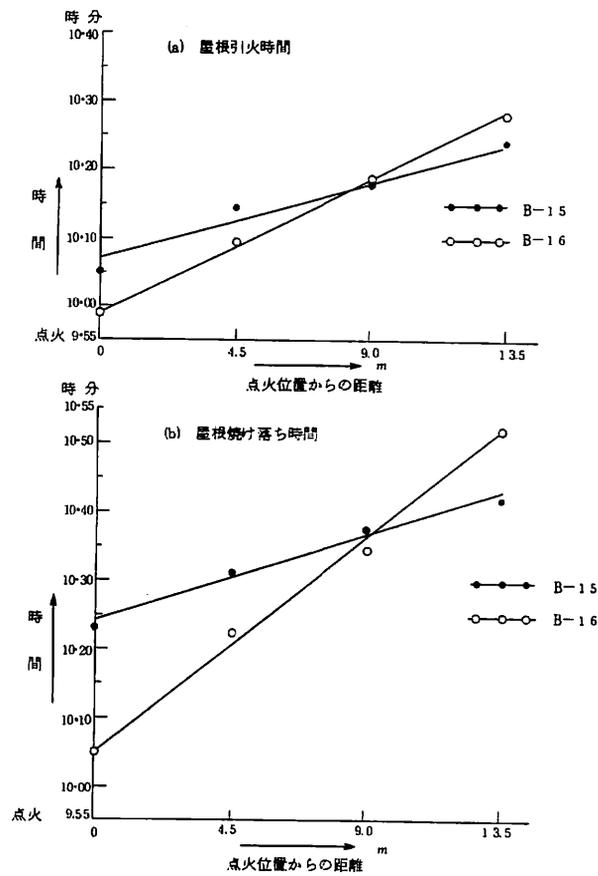
図-7 火災拡大速度線図

1. 家屋の火災拡大速度を屋根が焼け落ちる迄の時間をもって表した場合、消火剤を散布した家屋では、平均毎分 0.28メートル、非散布家屋では平均毎分 0.75メートルであり、消火剤の効果が認められた。
- ウ. 多量の消火剤が屋根から家屋周囲に流下したが、これは建物間に散乱していた延焼媒体としての木片等を、難燃化する効果が大きであった。

図7-(a)はB-15およびB-16の屋根に着火した時刻を、(b)はB-15およびB-16の屋根が焼け落ちた時刻を示している。

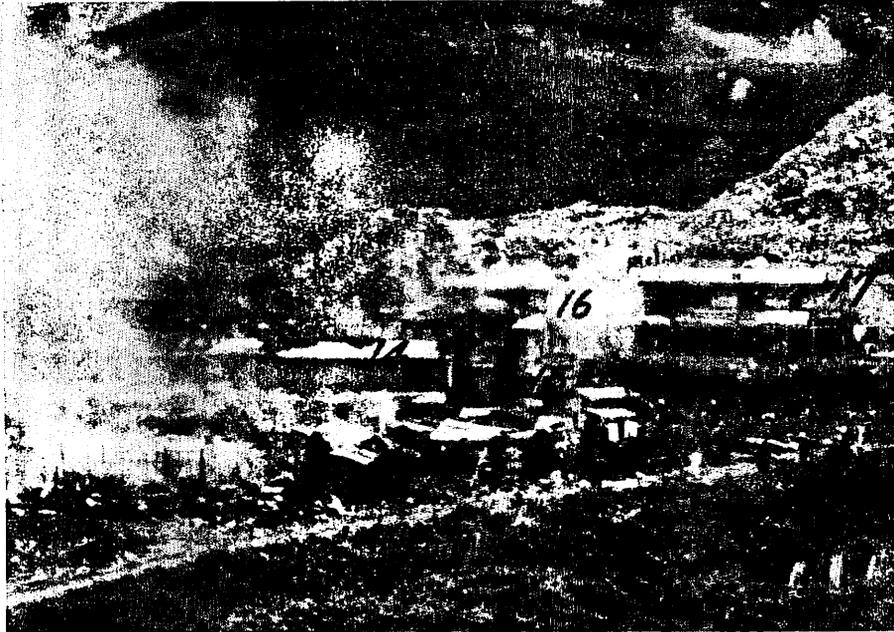
写真-3 火災末期におけるB-15とB-16との燃焼状況の比較

B-15は殆んど焼け落ちている

B-16の東端は隣安特有の白煙を出し焼け残っている

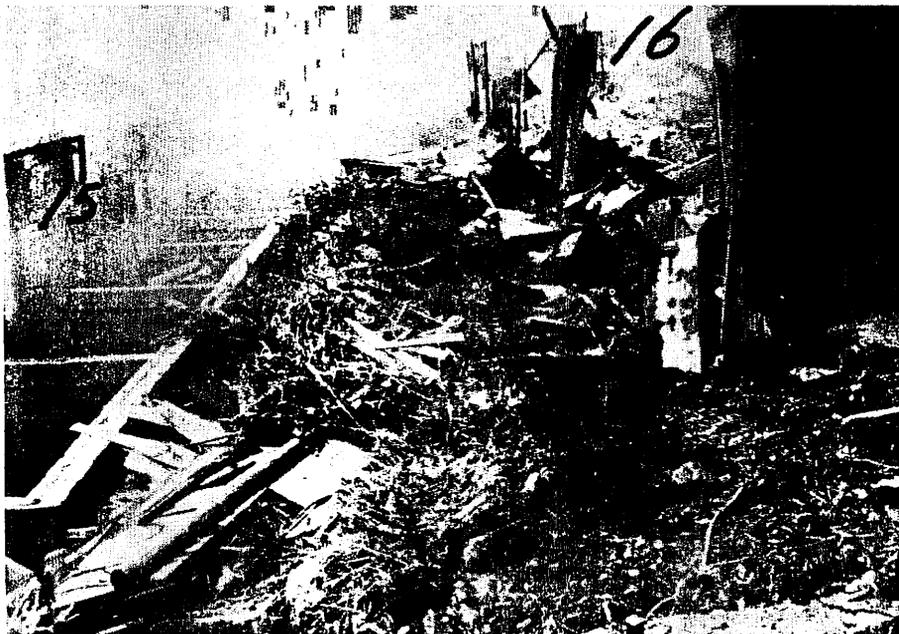
写真-4 鎮火後のB-16周辺の状態

B-16の屋根から流下した消火剤のため
周辺の木片は焼けていない
