## 石造文化財の保存

## 10. 日本の石造建造物—石造建築・磨崖仏・石塔・石造品・庭園—

内 田 昭 人 (うちだ あきと)

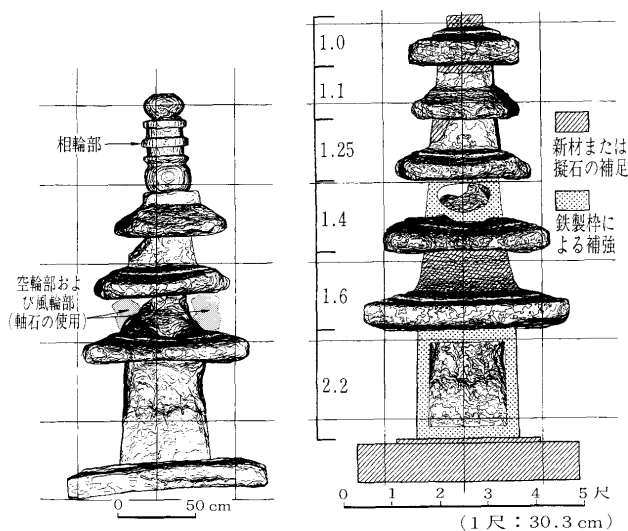
図一10.3 修理前の石塔

この石塔は、福島県磐梯町慧日寺跡の一部であり、その伽藍地の最も奥まったところにある。平安時代末期のものとして推定されており、石質は石英安山岩である。塔は一辺約7.4 m、ほぼ正方形の石積基壇上にあり、修理前は3層に積まれ、別の石塔の部材を補って相輪としていた。石塔は過去度々、台風、雪害などによって倒れており、また塔石は薬師信仰により薬石として削り取られており、破損が著しかった。二重軸石の欠損は特に著しく、軸石の代用として五輪塔の空輪部および風輪部を利用しており、図—10.3のように極めて不安定な状態であった。
