# 報告 劣化診断支援システムを使用した多摩川橋梁調査報告

横澤 祐希<sup>\*1</sup>・佐藤 貴則<sup>\*1</sup>・加藤 佳孝<sup>\*2</sup>・魚本 健人<sup>\*3</sup>

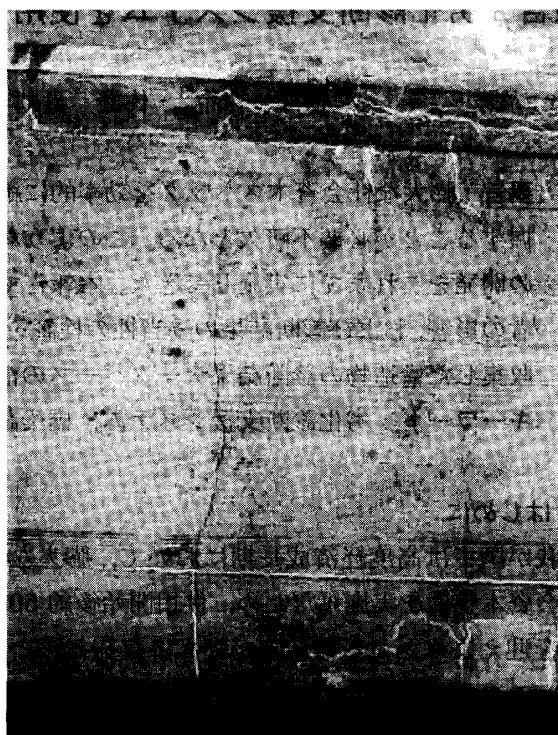
実際の劣化状況を写真-1に示す。このひび割れがコンクリートの圧縮側にまで進展していないので、曲げによる縁応力が起因のひび割れである事が予想される。

写真-1 桁の下面に見られるひび割れ

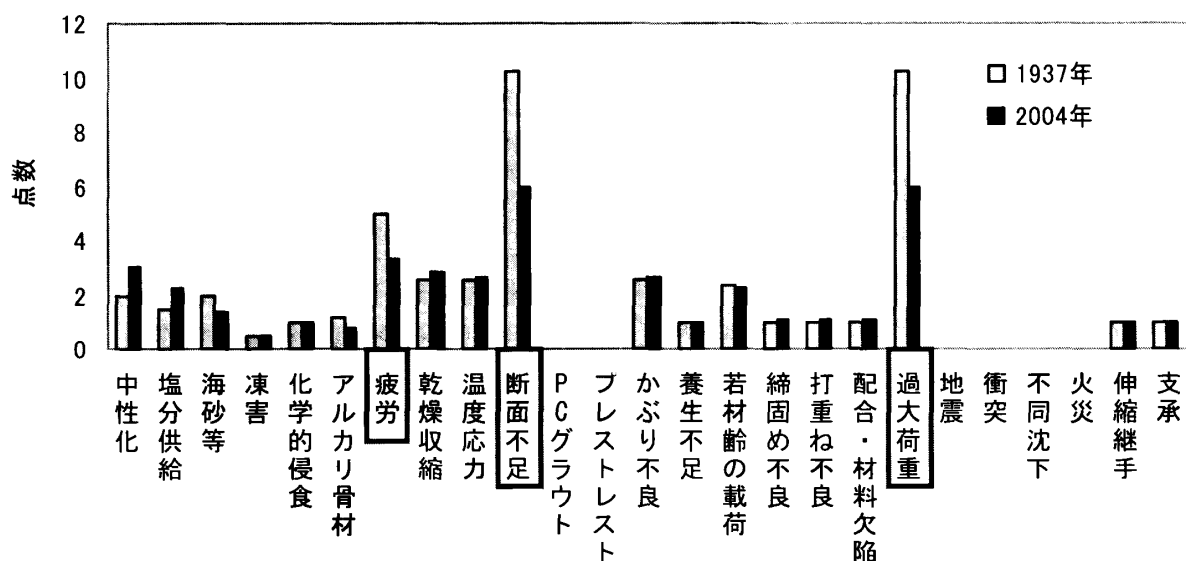
図-1 竣工年を変化させた場合変状原因診断結果に及ぼす影響

さらに、このシステムは竣工年を入力するようになっているが、この項目のみを2004年と意図的に操作し再度診断すると、疲労、断面不足、過大荷重における変状原因の点数が図-1中の様に顕著に変化する。これは、異なる構造物の間でひび割れの入り方が同様な場合、竣工から長期間経過したものの方は上載荷重に起因する劣化の可能性が大きいという事が、診断プログラムに反映されている事を示す。

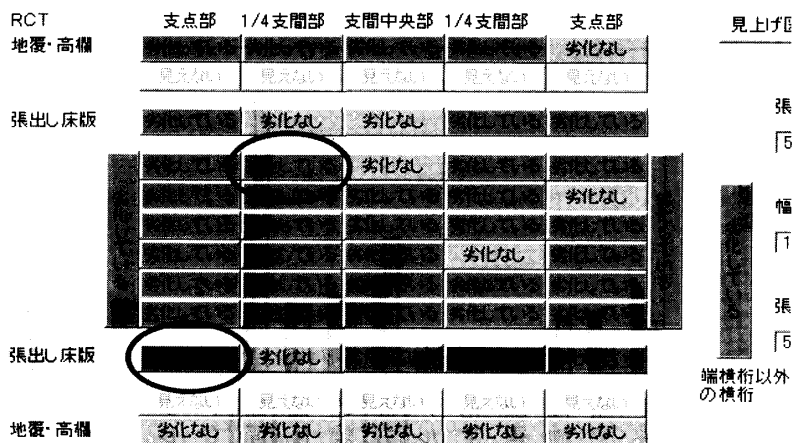
図-2 劣化度の算定

橋梁bの劣化度を図-2に、図中左の「著しい劣化」部分の写真を写真-2に、右の「劣化して

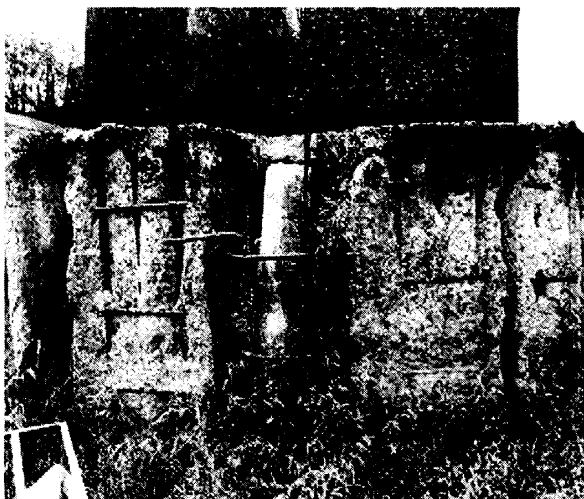
が激しく痛んでいる。全体的にかぶりが残っておらず、数多くの鉄筋が剥き出しである。この様子を写真-6 に示す。なお、写っている部分は下流側の面である。

写真-6 e 橋梁橋脚基礎
