大阪大学 黒田 敏雄, 池内 建二
大阪大学 [院] ○中出 且之

1. 緒言

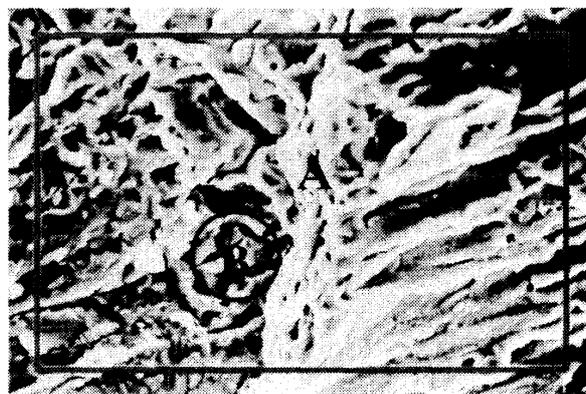
Fig.3 は 1023K, 72ks 再加熱を行った 329J4L (DP3) 溶接金属の水素脆化破面を示す。き裂の進展方向は上から下の方向である。組織に依存した破面が見られウィドマンステッテン状の破面形態を呈している。組織的にはオーステナイト相が存在していたが延性的に破断した領域はまったく見られなく、平均的に平らな破面形状を呈している。7.2ks 水素チャージにより切欠近傍から試料内部に水素が拡散するため擬へき開破面は切欠に隣接した表面近傍のみであった。

Fig.3 SEM photograph of fracture surface for hydrogen-charged 329J4L(DP3) weld metal reheated at 1023K for 72ks.

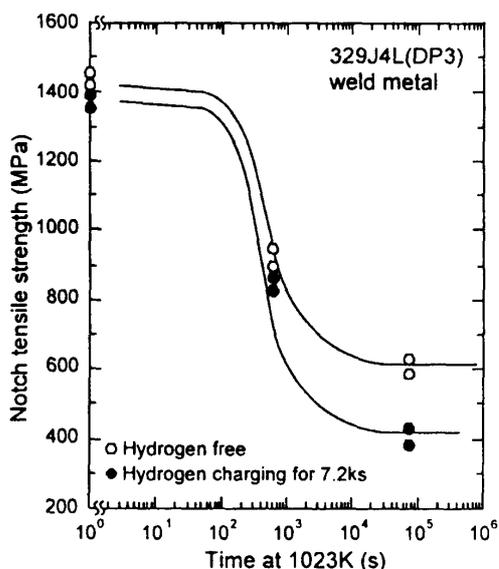
切欠引張強さと σ 相析出との関係を Fig.1 に示す。329J4L(DP3)溶接金属 (溶接したまま) は水素を添加しない場合切欠強度は 1400MPa 程度であったが、再加熱を行うと切欠引張強さは σ 相の析出とともに低下する傾向であった。329J4L(DP3)溶接金属は 1023K, 72ks 再加熱を行うと水素を添加しなくても 600MPa 程度まで低下しており σ 相の析出量に依存した結果となった。

7.2ks 水素チャージを行うと溶接したままも含めていずれの再加熱条件においても切欠引張強さは低下する結果となった。これは σ 相は水素脆化感受性の高いことを示している。329J4L(DP3)溶接金属 (溶接したまま) はマトリックスのフェライト相とウィドマンステッテン状のオーステナイト相、そして溶接による再加熱によりフェライト相より形成された微細な二次オーステナイト相 (γ^* 相) の二相組織であったが 1023K, 72ks 再加熱を行うと Fig.2 に示すように σ 相がほぼ全面にわたって連続的に析出した組織となっていた。切欠引張強さ

Fig.1 Variation in notch tensile strength with aging time at 1023K for 329J4L(DP3) weld metal.

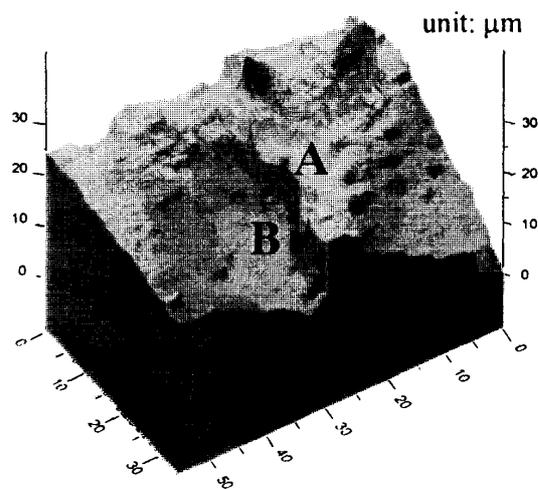
Fig.3 の破面に対して三次元像を構築した結果を **Fig.4** に示す。枠内が計算領域である。計算条件は傾斜角度 4° 解像度 600dpi, Window area は 120×120 pixel, Search area は 240×170 pixel, Interval 10pixel である。ウィドマンステッテン状に析出したオーステナイト相の幹になっている領域 A を境

にして段差が生じており B 領域を中心とした領域が凹になっていることからこの領域が優先的な破壊のサイトとなっていることが示唆される。Fig.2 の微細組織と対応させても σ 相の優先的な析出サイトとなっている領域であり、この B 領域における **Fig.5** の EDX 分析結果を見ても Cr, Mo の含有量が高いことから σ 相が優先的な破壊のサイトとなってき裂が進展していることがわかった。

Fig.4 3-dimensional topography of the fracture surface for 329J4L(DP3) weld metal heated at 1023K for 72ks and then hydrogen-charged.

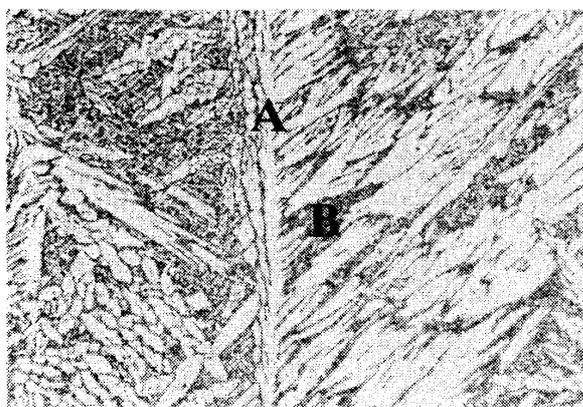
は 400MPa 程度となったことから σ 相の析出した二相ステンレス鋼は水素脆化感受性が非常に高いことが示唆される。

Fig.2 Optical micrographs for 329J4L(DP3) weld metal reheated at 1023K for 72ks.

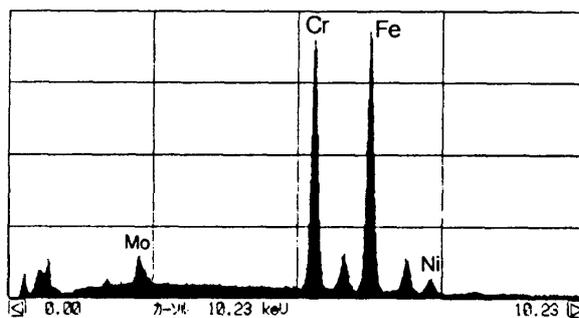
Fig.5 X-ray spectrum measured by EDX for region B containing σ phase.
