#### 4.3 日野町下榎地区の木造建物被害と地震動

#### 木造建物被害分布

#### 4.4 地震被害からみえた木造住宅の地域性

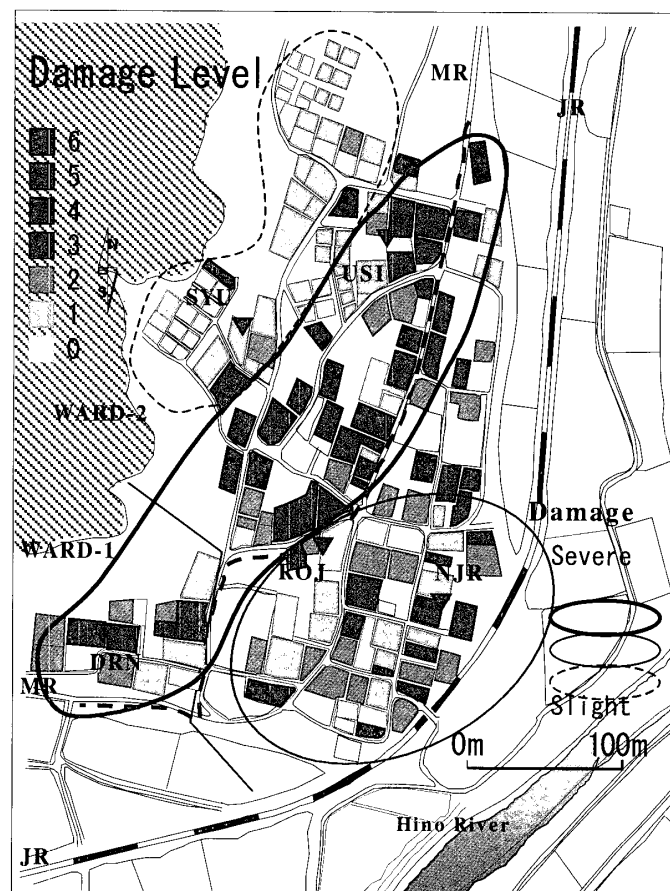
下榎地区の被害レベルの分布を図4-3-3に示す。集落面積がおよそ300m×400mの狭い地区内とはいえ場所による被害レベルの差がよく現れている。本地区の北西部の山際近くではレベルが0から1の家屋が多く被害は軽微である。一方、本地区中央部を南北に走る道路沿い西側部分と本地区の南西部分では被害が大きく3から5のレベルの家屋が多い。また、本地区中央部を南北に走る道路とJR伯備線間の地域では一部4から5のレベルのものもあるが概ね1から3のレベルの家屋が多く、本地区では中間的な被害を受けた地域である。この様に、本地区では被害レベルにより概ね三つのエリアに分けることができる。

図 4-3-3 木造建物の被害レベルの分布  
太線エリア：被害レベル大、細線エリア：被害レベル中、点線エリア：被害レベル小

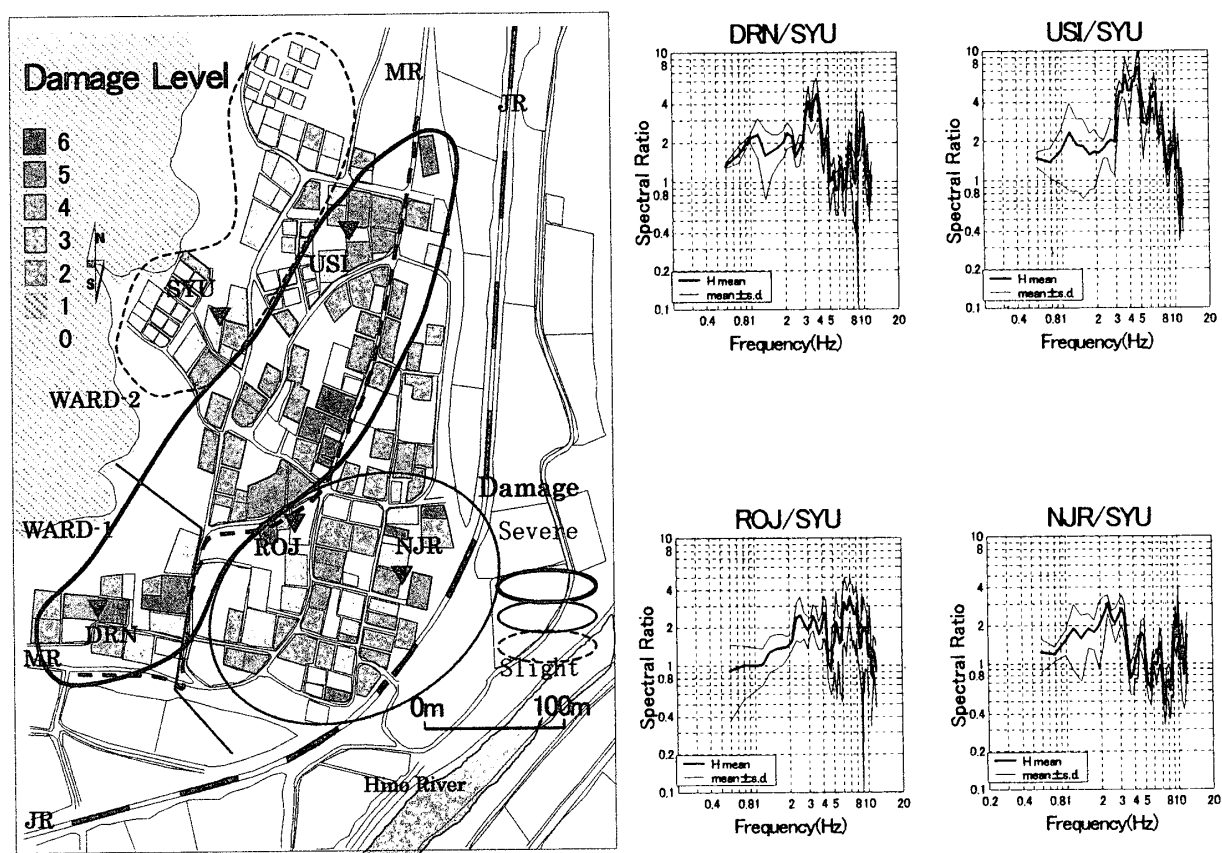
図 4-3-4 に、被害レベル分布図と共に各観測点のサイト増幅特性を示す。両者の比較から、次の事が言える。基準点である観測点 1 (SYU) 付近の被害は軽微であり被害レベルは 0-1 である。被害レベルの大きいエリアにある観測点 5 (USI) の増幅特性は、3-5Hz に増幅度 6-7 倍の明瞭なピークを持ち、また同じエリアにある 6 (DRN) の増幅特性も、3-4Hz に増幅度 4-5 倍の明瞭なピークを持つ。一方、被害レベルの中間的なエリアにある観測点 2 (ROJ) の増幅特性は、2-4Hz に増幅度 2-2.5 倍の幅のあるピークを持ち、また同じエリアの観測点 3 (NJR) は 2-3Hz に増幅度 3 倍程度のピークを持つ。なお、日野川近くの観測点 4 (TIK) は付近に木造建物がいないため被害との比較

は出来ない。この様に同地区は2-5Hz帯域に顕著なピークを持つ増幅特性によって特徴づけられ、さらに、この2-5Hz帯域の増幅度と被害レベルの間には良い相関があると言える。

図4-3-4 SYUを基準点とする各観測点のサイト特性

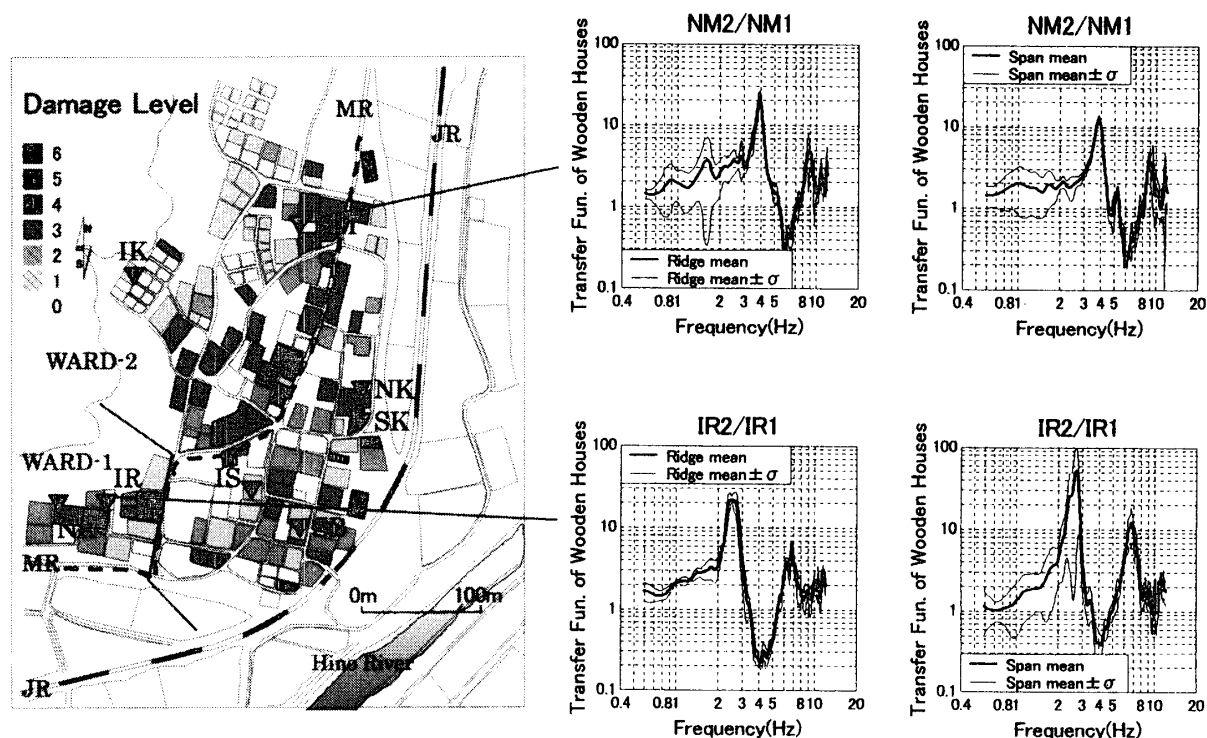
価した。図4-3-5に得られた伝達関数の例を示し、結果を表4-3-2にまとめた。測定された5軒の木造住宅はいずれも修復済みのものである。表4-3-2より、固有振動数は概ね3-5Hzの範囲にあると考えてよい。この固有振動数範囲(3-5Hz)は同地区のサイト増幅特性のピーク周波数帯域(2-5Hz)にほぼ一致する。

図 4-3-5 木造建物 (NM および IR 邸) の伝達関数  
NM1 および IR1 は邸外の地盤上, NM2 および IR2 は 2 階の床土のスペクトルを意味する。

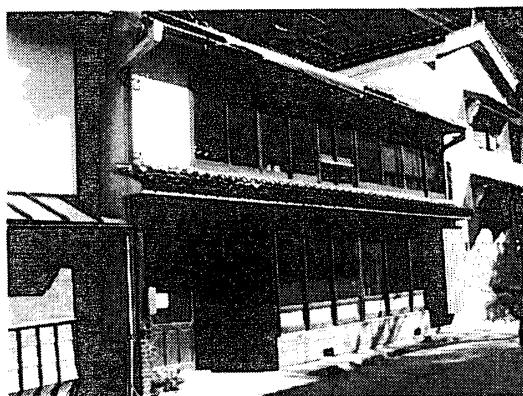
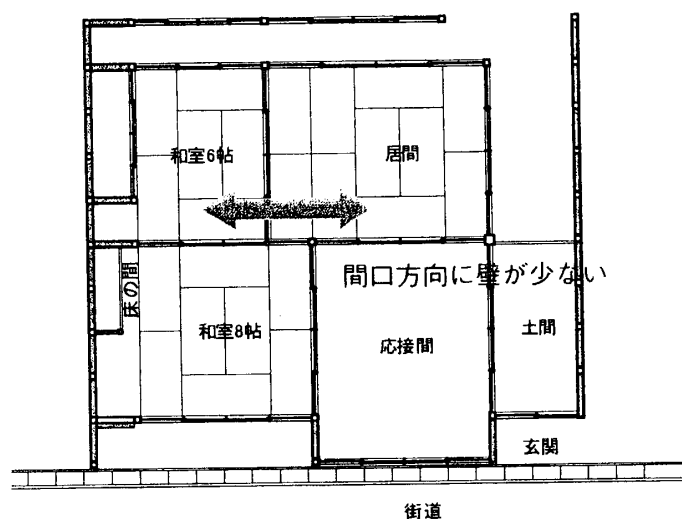
写真4-4-1 図4-4-1 根雨地区の住宅

黒坂・根雨地域の街道に面した建物は(街道型),店舗を営む併用住宅も多く存在し,専用住宅においても,通りに面して大きな開口をもうけ耐震要素である壁が間口方向に少なく建物全体としても壁が偏在している。下榎木地区などの郊外型住宅は,地域の伝統的な間取りと思える,道路に面して広い縁側や2間続きの和室を設けた住宅は,やはり壁が少なく偏在している。建築基準法による「壁倍率」で評価すると,壁の配置に偏りがあり十分な壁量が確保できておらず,また住宅の大半は壁材として耐力の評価が低い土壁で施工されてお
