木造住宅における草屋根造成技術とその評価

Construction of Glass Roof on the Wooden House and the Monitoring Results of Plant Growth

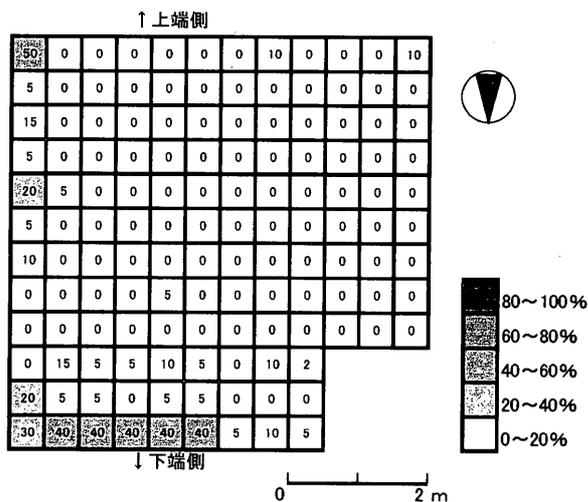
図-2 緑化面の裸地率 (%) 分布 (御影草屋根の家)

裸地化した割合の分布は図-2のようになった。屋根下端付近の最も勾配の大きな部分（約30度）で若干の裸地が認められる。全体平均の裸地化率は3.6%であった。また、目立った植栽基盤流亡の痕跡は認められず、全体平均の流亡率は1.0%であった。

全体平均の芝健全部の占める割合は85.2%、不健全部は6.4%、その他植物による被覆が8.4%であった。コスモス等の高茎草本で密に覆われている部分もあるが、それでも芝は健全に生育しており、全面に渡って芝根茎による土壌の安定化は十分に発揮されているものと考えられる。

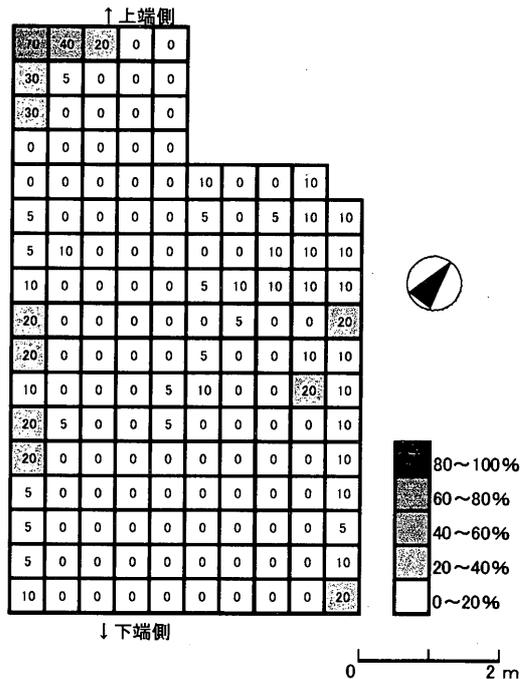
図-3 緑化面の裸地率 (%) 分布 (麓)

裸地化した割合の分布は図-3のようになった。ここでは屋根の左右面の、外側に水勾配を付けた部分で若干の裸地が認められる。また、最上端部では顕著に裸地化している部分がある。全体平均の裸地化率は4.3%であった。裸地面が多い場所であっても、今のところ目立った基盤流亡の痕跡は認められず、全体平均の流亡率も0.6%と極めて小さかった。

全体平均の芝健全部の占める割合は73.6%、不健全全部は12.8%、その他植物による被覆が13.6%であった。左右の端部で地上茎が枯死しているものが目立ち、御影草屋根の家よりも不健全全部の占める面積が大きかった。しかし、こういった場所では他の植物(コニシキソウなど)が芝に置き換わっている部分が多く、裸地化を防いでいる。全体としては、植物根茎による土壌の安定化は十分であると考えられる。
