玉川上水における法面の非対称とその成因

Cause of the Asymmetry in Trench Profile of the Tamagawa Josui Canal in the Western Tokyo District

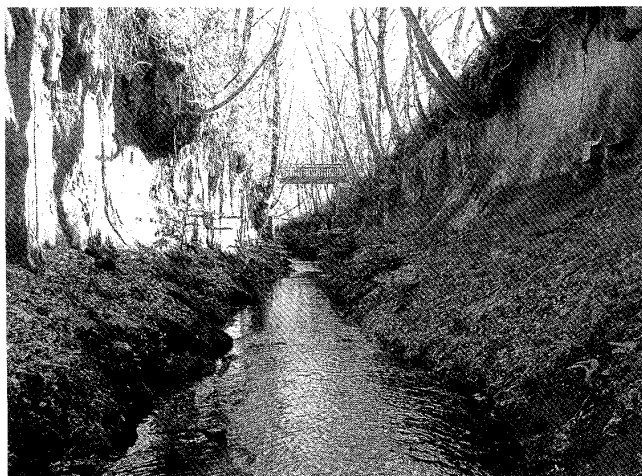
Fig. 2. Asymmetrical slope form of the Tamagawa Josui Canal. Sunny cliff is south-facing left bank and slope in shadow is north-facing right bank.

玉川上水は、江戸時代の初期に江戸城下への給水を目的として人工的に開鑿された用水である。上水は武蔵野台地を東西に縦断しているが、その流路では大半の場所で、切り立った左岸（南向き法面）と、垂直な崖の下になだらかな斜面が続く右岸（北向き法面）といった、非対称の断面形が見られる（Fig. 2）。以下、これを非対称法面と呼ぶ。玉川上

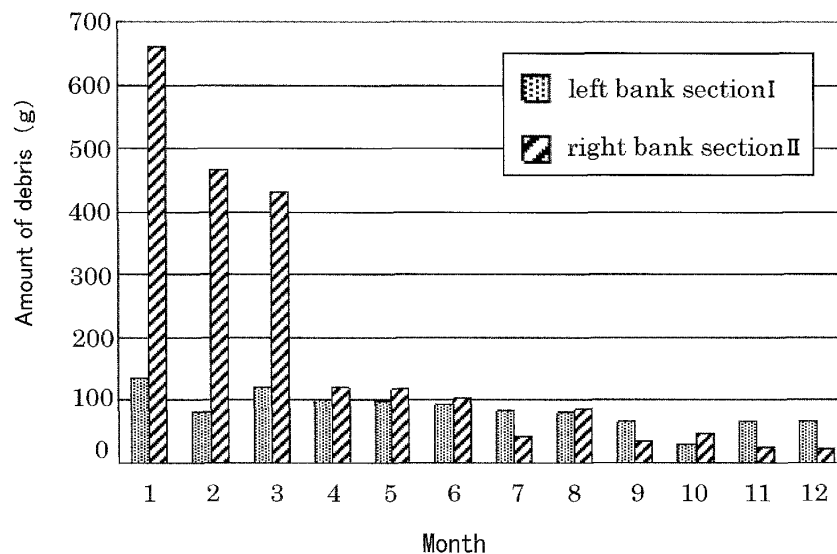
Fig. 8. Monthly changes of amount of debris on both banks.

崩落量の計測結果を Fig. 8 に示す。測定日の間隔が一定でなく、単純な比較ができないので、月末の回収崩落量を調査期間の日数で割り、各測定日間の日平均の崩落量 (DA =

day average) を算出した。月別の比較には、日平均値 (DA) を各月の日数分積算した値を使用した。崩落量の総量 (1月から12月までの計348日) については、断面Ⅰと断面Ⅱにおいて左右両岸の比較を行った。崩落量は左岸の1024.42 g (DA 2.87 g) に対して、右岸は2154.43 g (DA 6.05 g) となり、右岸が左岸のほぼ2倍に達した。

左岸の崩落期はDAの値から1-6月と7-12月の2つに分けられ、1-6月 (総量630.77 g, DA 3.41 g) が、崩落量がやや多い傾向にある。7-12月 (総量393.65 g, DA 2.18 g) は崩落量が少ないが、そのなかでは降水量が最も大きい7、8月の崩落量がやや多い。7-9月にかけては土塊の崩落も観察された。

右岸の崩落期は、DAから1-3月と4-6月、7-9月、10-12月の4つに分けられ、期間ごとの変化が大きい。1-3月は崩落量が非常に大きく (総量1558.33 g, DA 17.77 g)、DAが最大の1月 (DA 22.41 g) は最小の11月 (DA 0.82 g) の27倍に達した。4-6月には崩落量は急減し (総量343.44 g, DA 3.78 g)、左岸の値に近くなった。7-9月 (総量160.3 g, DA 1.63 g) は逆に左岸よりも少なくなるが、8月の崩落量 (DA 2.92 g) のみ左岸同様に大きい。10-12月 (総量92.36 g, DA 1.02 g) は、4つの期間の中で一番崩落が少ない。冬期の崩落量を夏期の崩落量と比べると、前者は後者の9.7倍に達した。
