豊平川処理場第2施設受変電設備更新工事

Renewal construction of the 2nd Institution receiving and distribution Equipment of the Toyohira river disposal plant in Sewerage Bureau City of Sapporo

The renewal of the sewer equipment should replace a current sewer system with new facilities without stopping operating.

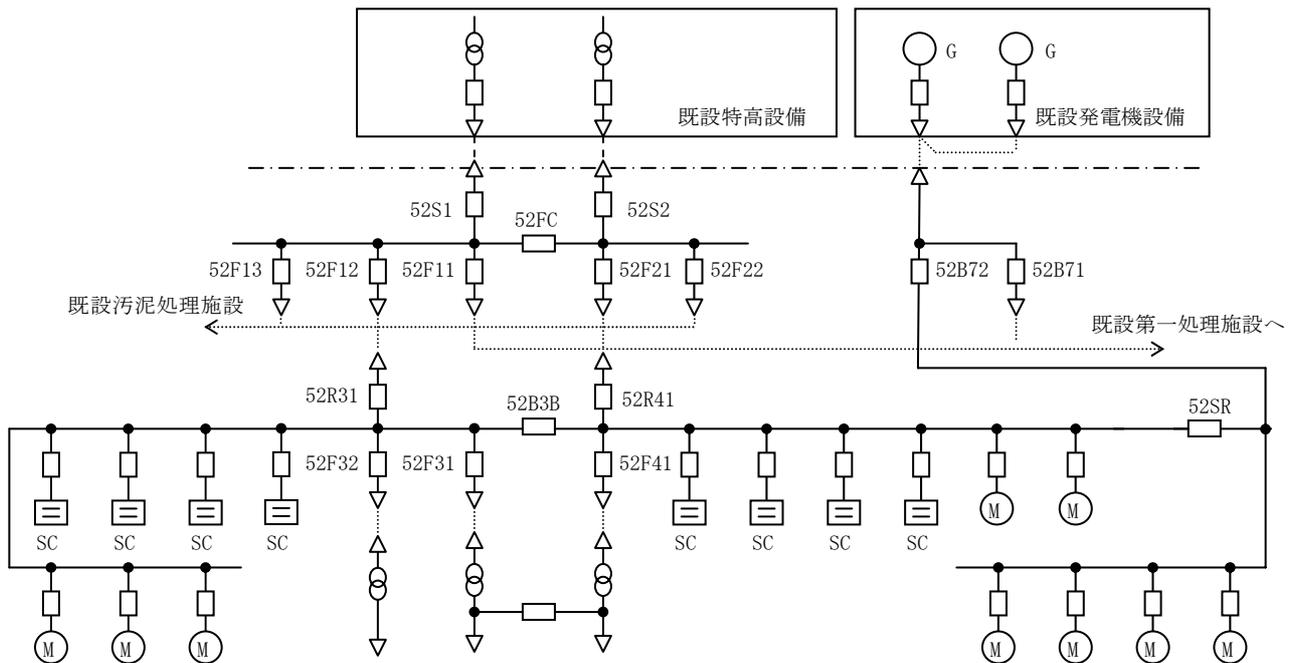
図1 設備の主回路図

この処理場は、北海道電力から66,000Vの特別高圧2系統受電方式で受電しており、契約電力は4,000kWである。更新後の設備の主回路図を図1に示す。この図の内、特高設備及び発電機設備を除く全てが更新された部分である。

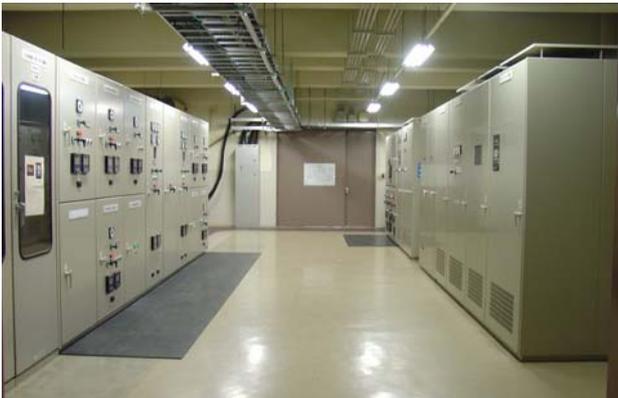
図2 本館2階受配電室

図2に豊平川処理場の本館2階の受配電室の写真を示す。図3には第2処理施設1階受変電室の写真を示す。又表1には今回の更新設備を示す。

更新設備の電気品は、表1のとおりである。これらの設備の内、第2処理施設用受変電設備については、別棟に新電気室(第2処理施設1階受変電室)が建設されたが、本館2階の配電盤については、旧設備が設置されている電気室がそのまま使用された。

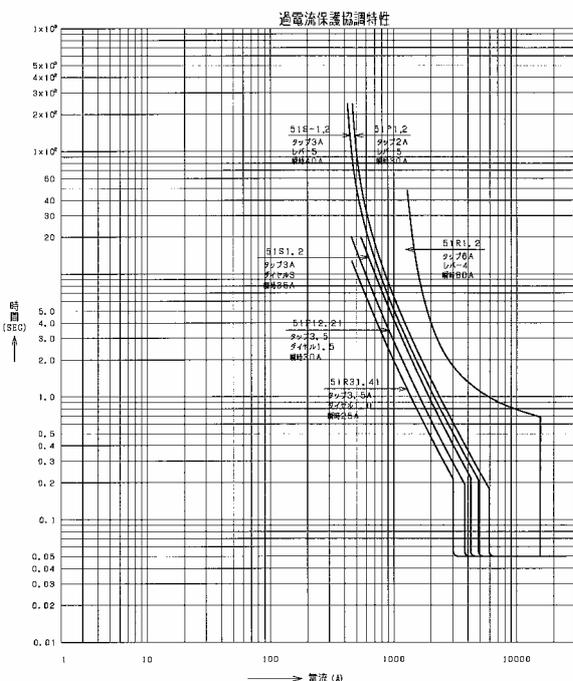
図4 保護協調図

今回の更新工事は、高圧設備が対象であるが、当然、特別高圧設備から、低圧設備までの保護協調をとらなければならない。すなわち、受電から低圧主幹までにある各系統の過電流継電器（最大7個）と降圧変圧器の励磁突入に対しすべての協調を取る必要がある。保護協調をとる上で最もネックになる点は過電流継電器の特性である。過電流継電器は、近年、静止型検出器が一般的に使用されているが、既設設備は誘導型検出器が使用されており、特性が全く異なる。

誘導型の過電流継電器と静止型保護継電器の特性の差異を示す一例として、受電についての保護協調特性を図4に示す。起こり得るすべてのモードについて保護協調を図ったが、更新設備側の対策だけでは確実な保護協調がとれないことから、北海道電力殿と協議を行い、受電の過電流継電器についてセット値の再設定を行った。

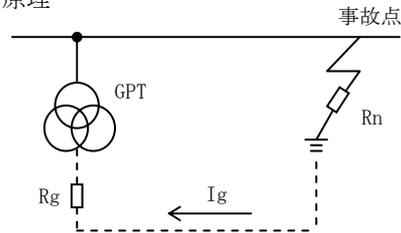
図5 GPTの原理

図5にGPTの原理を示す。

GPTは、地絡事故が発生した場合、事故電流をGPTの中性点に流しこみ、この地絡電流によりGPTの3次巻線に発生する電圧により地絡事故を検知しようとするものである。この地絡電流 I_g は、接地抵抗を R_n 、GPTの中性点接地抵抗を R_g とすれば

$$I_g = E / \sqrt{3} / (R_g + R_n)$$

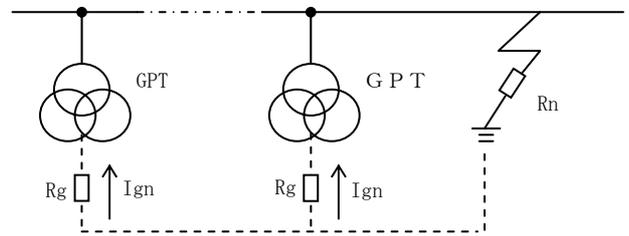
図6 GPTの並列

図6にGPTの並列を示したように、系統内にGPTが複数台設置された場合、地絡電流は複数台のGPTに分流する。したがって、 n 台のGPTが設置された場合、1台のGPTに流れる地絡電流は、接地抵抗を無視すれば $1/n$ に減少してしまい、検知感度が $1/n$ に低下する。

本設備では、既設設備に複数個のGPTが設置されている。接続されるGPTの数が常に一定であれば、継電器の感度を調節すれば問題ない。しかしながら本設備は運用により、接続されるGPTの数が変わるため感度が変化する。この問題を解決するため、GPTの代わりに、対地インピーダンスが大きい零相蓄電器（ZPC）方式が採用されており、地絡検知感度は台数に関係なくほぼ一定になっている。

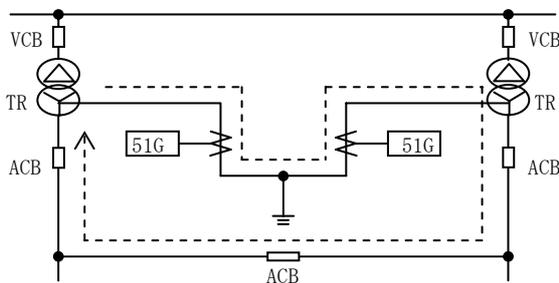
図7 変圧器の循環電流
Fig. 7 Circulation current of transformer

今回、2台の動力変圧器も更新されたが、この動力変圧器は、単独運転で使用されるモードと、並列運転で使用されるモードがある。これらの変圧器は Δ -Y接続であり、2次側の中性点が接地される。通常、並列運転仕様の変圧器は、特性を合わせて製作されるが、それでも、2つの変圧比を完全に一致させることは困難である。

従って、それぞれの中性点間にはわずかな電位差が生じるが、変圧器の中性点を接続した場合この電位差により変圧器間に循環電流が流れる。図7における閉ループにおいて、インピーダンスは変圧器の内部抵抗のみであることから、変圧比にわずかな差が生じた場合でも多大な循環電流が流れることとなり、地絡過電流継電器を誤動作させる原因となる。

そのため、本更新工事においては、地絡保護継電器を3個用い変圧器の運用に応じ零相変流器(ZCT)2次を短絡、開放することにより循環電流の問題を解決している。(本件は、特許出願中)

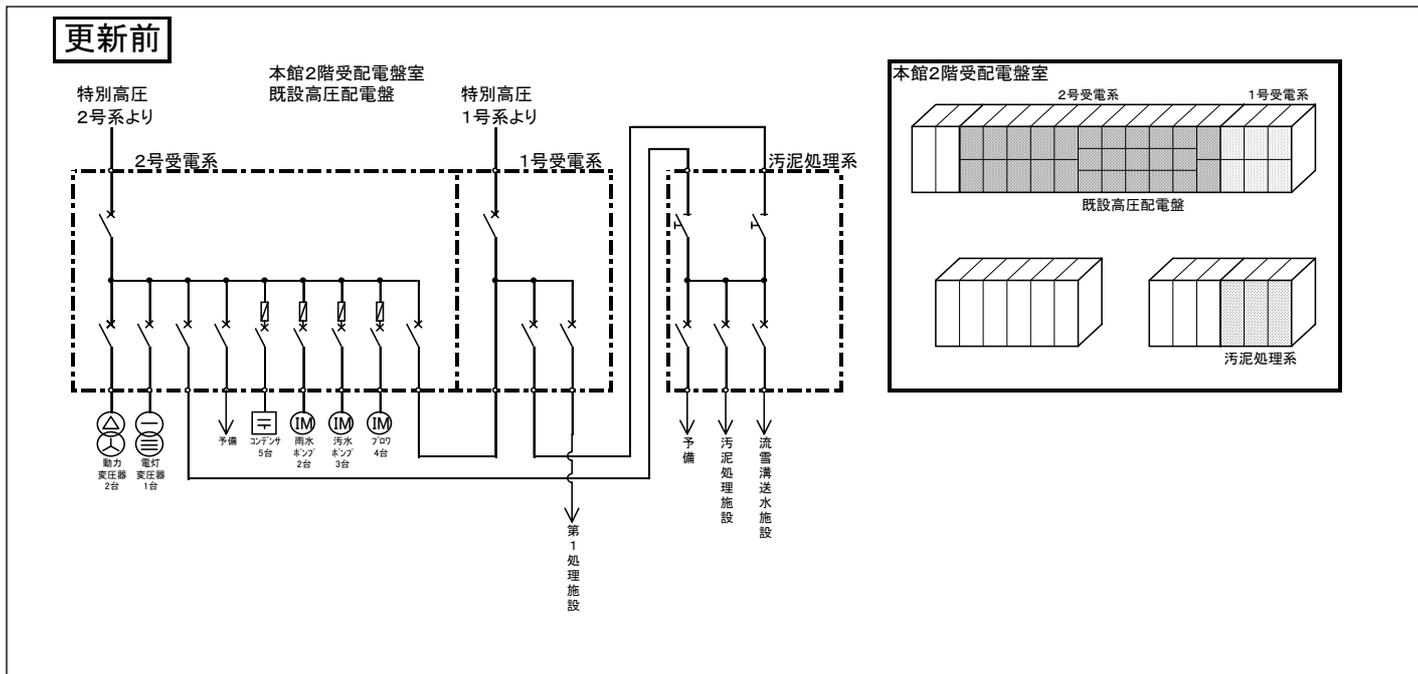
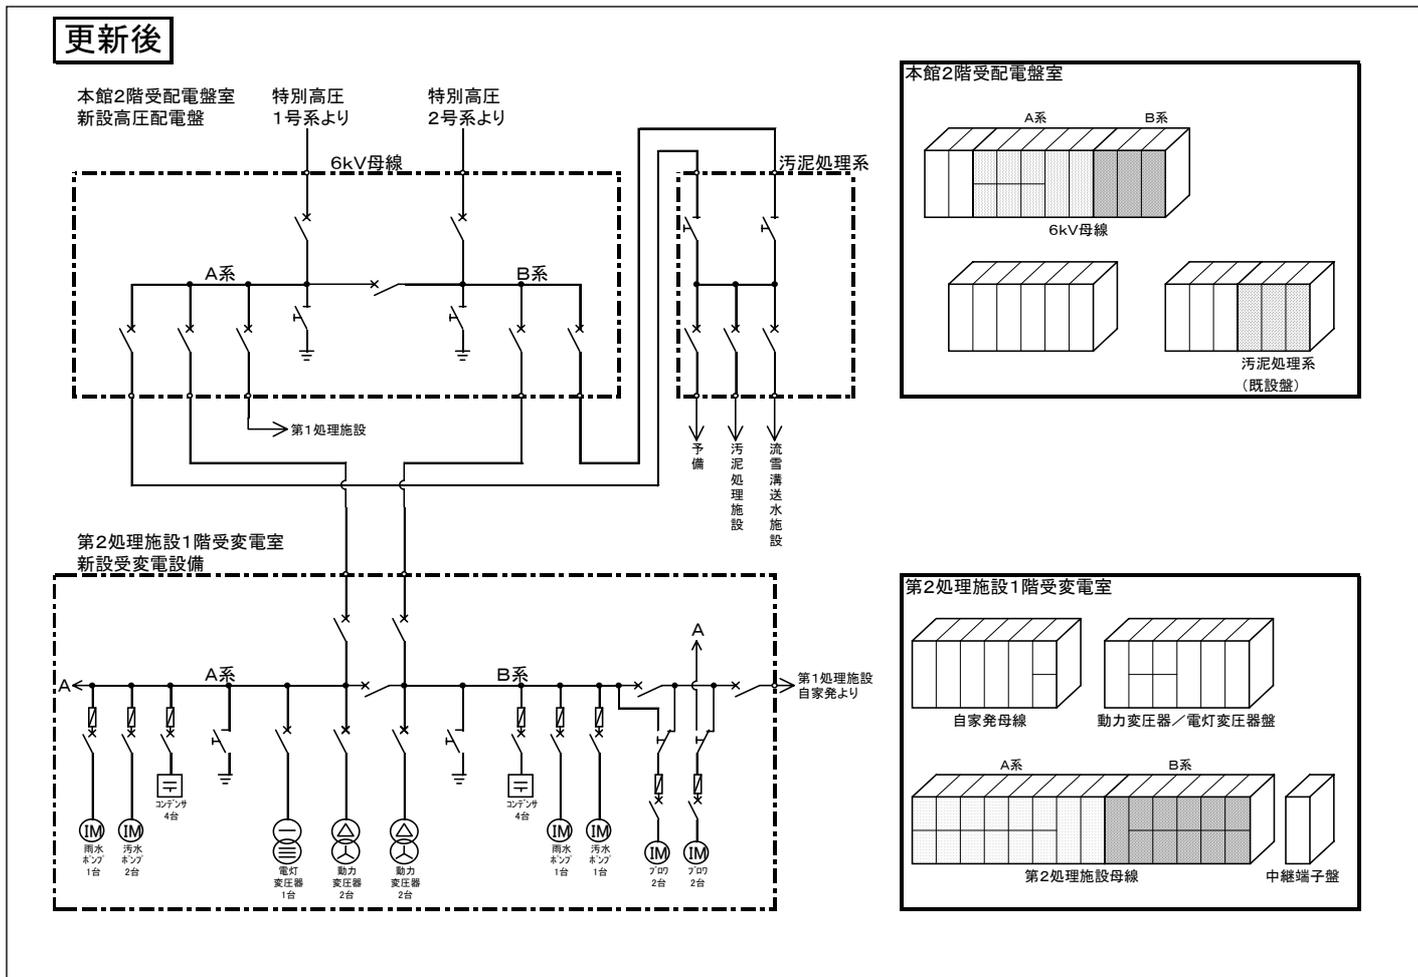
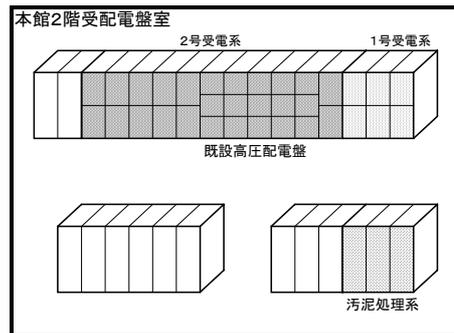
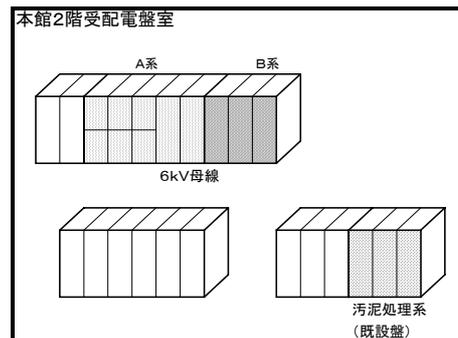
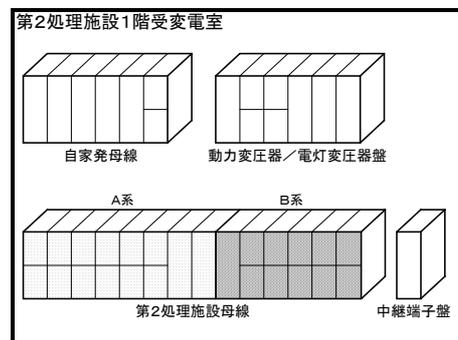
図9 更新前後の主回路及び盤配置

更新前後の各電気室の配置、及びその主回路の概要は図9

のとおりである。この設備は、昭和52年度に設置された設備であり、全面的な更新が必要な状況にある。更新を行う本館2階受配電盤室には特別高圧からの受電設備、第2処理施設用受変電設備、第1処理施設への送電用配電盤、汚泥処理施設への送電用配電盤等が混在していた。今回の更新作業では、第2処理施設用受変電設備については、別棟に設けられた新電気室(第2処理施設受変電室)にA系、B系の2つの系統に整理統合した形で受変電設備を新製して移設し、残りの設備は、各受変電設備に対する母線レベルの機能を整理統合した形で現状の受配電盤室に再構築を行った。

図9に更新前後の主回路及び盤配置を示す。

更新作業は24項目に及ぶ膨大なものであるが、大きくまとめると、下記の7つのステップになる。

第2処理施設用受変電設備への送電用配電盤は、本館2階受配電盤室内に設ける必要があるが、この時点では新製の高圧配電盤を設置するスペースはない。そこで、既設設備の予備ユニットにVCBを組み込み、仮設の配電盤を作成し、第2処理施設に対する仮設送電用の配電盤とした。VCBの組み込み及び仮設送電用配電盤としての各種の試験作業は、全体停電ではなく汚泥処理施設への送電を休止する部分停電で行い、新設の第2処理施設用受変電設備への送電を行える体制を整えた。

本館2階受配電盤室内に新製の高圧配電盤を設置するスペース確保のため、その前段階の作業として既設高圧配電盤を切離し、一部の盤を隣接する部屋へ移動させる作業を行った。この作業には、施設全体の停電が必要であることから、施設の運用に最も影響が少ない深夜に作業を行い、更に監視装置等の重要設備の電源は、可搬式発電機を用意するなど細心の注意をはらって行なわれた。結果として、2回（合計6時間）の停電で無事作業を完了することが出来た。

新製の第2処理施設用受変電設備への負荷切替を完了することで、本館2階受配電盤室の既設高圧配電盤の内、かなりの面数の盤が撤去可能な状態になった。再度の全体停電を行い、使用しない盤の撤去、仮運用として使用する一部の盤の移設作業を実施した。これにより受配電盤室に設置スペースが確保でき、新製の高圧配電盤を据付けが可能となった。

本館2階受配電盤室に新製の高圧配電盤を設置した後、既設高圧配電盤から新製の高圧配電盤に送電を切替え、使用しない盤及び仮設盤をすべて撤去し、更新作業を完了した。
