No.843

March 2015

## 2011年東北地方太平洋沖地震による津波と 道路橋の被害との関係に関する分析

Damage to Road Bridges by the 2011 off the Pacific coast of Tohoku Earthquake and Tsunami

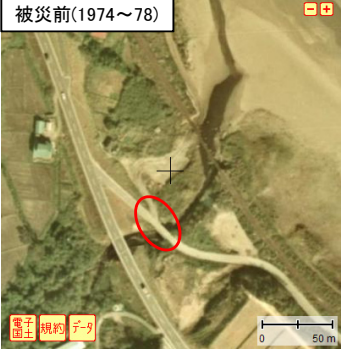
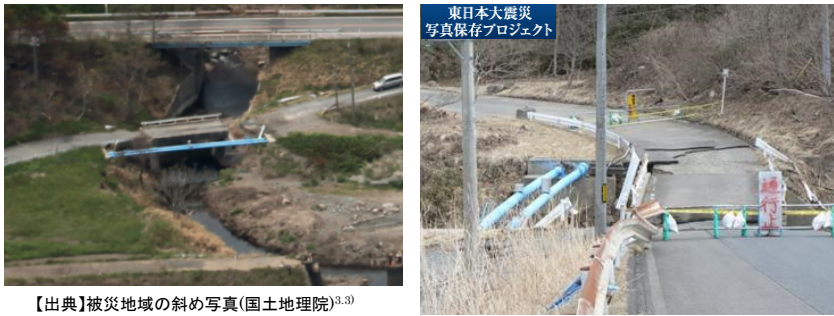
# No.001:未流出

| <p>所在地:岩手県九戸郡洋野町種市</p> <p>【出典】地理院地図(国土地理院)<sup>3.1)</sup>(一部加筆)</p> | <p>地震状況:震度4 (2011.3.11-14:46岩手県洋野町種市)</p> <p>津波状況:[最大]浸水高12.27m, 流速9.43m/s [押波1波]浸水高12.27m, 流速3.76m/s</p> <p>架橋位置:桁下高5.60m, 海岸線から0.13km</p> <p>(2011.3.12-13撮影)</p> <p>【出典】地理院地図(国土地理院)の<br/>東日本大震災被災地周辺写真<sup>3.2)</sup>(一部加筆)</p> | |
| <p>橋長:10.00m, 最大径間長:10.00m<br/>全幅員:5.00m, 桁高:0.90m<br/>橋種:RC-T桁橋, 桁本数:5本<br/>竣工年:(不明) 支承:ゴム支承(想定)</p> <p>被災前(1974~78)</p> <p>【出典】地理院地図(国土地理院)<sup>3.1)</sup>の空中写真(一部加筆)</p> | <p>被災状況写真:</p> <p>【出典】被災地域の斜め写真(国土地理院)<sup>3.3)</sup></p> <p>【出典】yahoo!JAPAN 東日本大震災 写真保存プロジェクト<sup>3.4)</sup></p> | |

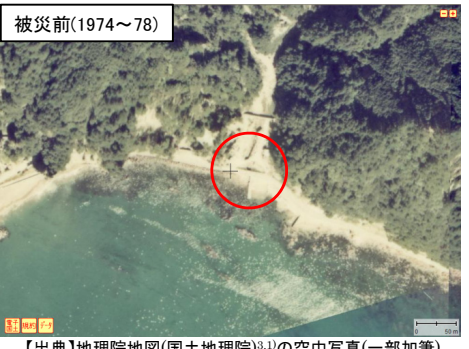
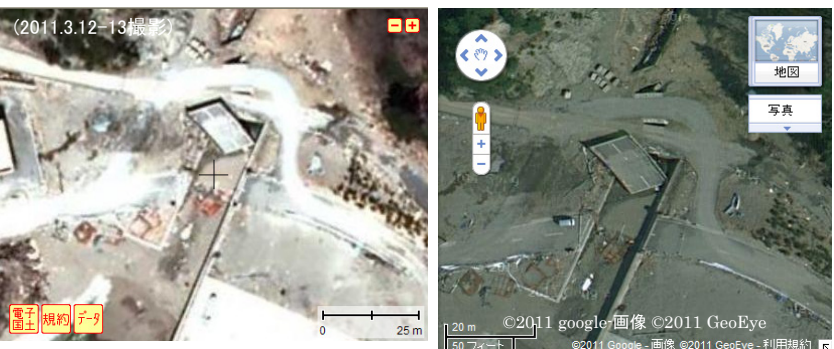
# No.002:流出(上部構造流出(近))

| <p>所在地:岩手県久慈市宇部町</p> <p>【出典】地理院地図(国土地理院)<sup>3.1)</sup>(一部加筆)</p> | <p>地震状況:震度5弱 (2011.3.11-14:46岩手県野田村野田)</p> <p>津波状況:[最大]浸水高19.25m, 流速5.19m/s [押波1波]浸水高19.25m, 流速5.19m/s</p> <p>架橋位置:桁下高4.53m, 海岸線から0.04km</p> <p>(2011.3.12-13撮影)</p> <p>【出典】地理院地図(国土地理院)の<br/>東日本大震災被災地周辺写真<sup>3.2)</sup>(一部加筆)</p> | |
| <p>橋長:14.60m, 最大径間長:14.60m<br/>全幅員:9.05m, 桁高:0.67m<br/>橋種:PC床版橋<br/>桁本数:1本(プレテン桁11本)<br/>竣工年:2001年 支承:ゴム支承</p> <p>被災前(1974~78)</p> <p>【出典】地理院地図(国土地理院)<sup>3.1)</sup>の空中写真(一部加筆)</p> | <p>被災状況写真:</p> <p>(2011.3.12-13撮影)</p> <p>【出典】地理院地図(国土地理院)の<br/>東日本大震災被災地周辺写真<sup>3.2)</sup></p> <p>【出典】Googleマップ<sup>3.5)</sup>(衛星写真)</p> | |

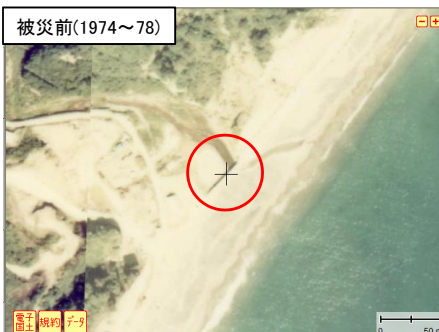
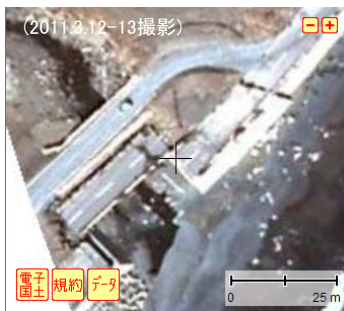
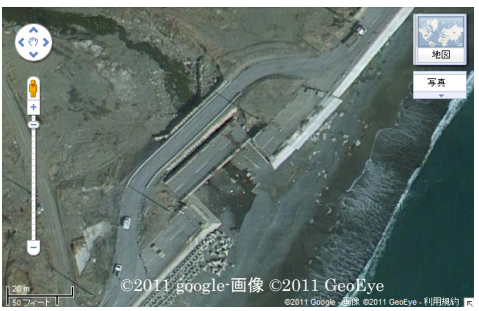
## No.003: 流出(上部構造流出(近))

| <p>所在地: 岩手県九戸郡野田村野田</p> <p>【出典】地理院地図(国土地理院)<sup>3.1)</sup>(一部加筆)</p> | <p>地震状況: 震度5弱 (2011.3.11-14:46岩手県野田村野田)</p> <p>津波状況: [最大]浸水高17.22m, 流速4.45m/s [押波1波]浸水高17.22m, 流速4.45m/s</p> <p>架橋位置: 桁下高4.30m, 海岸線から0.04km</p> <p>【出典】地理院地図(国土地理院)の<br/>東日本大震災被災地周辺写真<sup>3.2)</sup>(一部加筆)</p> | |
| <p>橋長 : 28.50m, 最大径間長: 28.50m<br/>全幅員: 8.20m, 桁高: 1.50m<br/>橋種 : PC-T桁橋, 桁本数: 4本<br/>竣工年: 1992年 支承 : ゴム支承</p> <p>被災前(1974~78)</p> <p>【出典】地理院地図(国土地理院)<sup>3.1)</sup>の空中写真(一部加筆)</p> | <p>被災状況写真:</p> <p>【出典】地理院地図(国土地理院)<br/>東日本大震災被災地周辺写真<sup>3.2)</sup></p> <p>【出典】Googleマップ<sup>3.5)</sup>(衛星写真)</p> | |

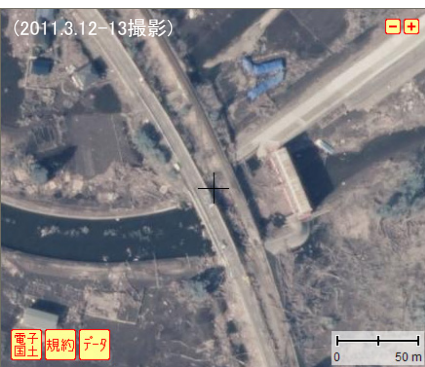
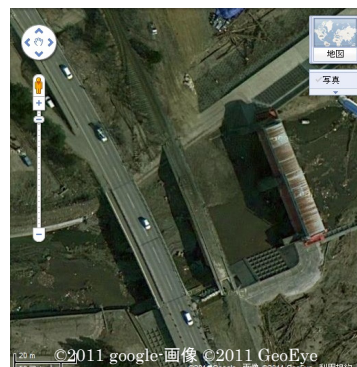
No.004:未流出

| 所在地:岩手県九戸郡野田村野田 | 地震状況:震度5弱 (2011.3.11-14:46岩手県野田村野田)<br>津波状況:[最大]浸水高10.69m, 流速4.47m/s [押波1波]浸水高10.69m, 流速4.47m/s<br>架橋位置:桁下高7.84m, 海岸線から0.40km | |
| 橋長 : 42.00m, 最大径間長:21.00m<br>全幅員:8.30m, 桁高:1.20m<br>橋種 :PC-T桁, 桁本数:5本<br>竣工年:1968年 支承 :ゴム支承 | 被災状況写真: | |
| 被災前(1974~78) | <p>【出典】地理院地図(国土地理院)<sup>3.1)</sup><br/>の空中写真(一部加筆)</p> <p>被災前の野田橋全景<br/>(橋梁台幅より)</p> | <p>【出典】地理院地図(国土地理院)<br/>東日本大震災被災地周辺写真<sup>3.2)</sup></p> <p>【出典】Googleマップ<sup>3.5)</sup>(衛星写真)</p> |

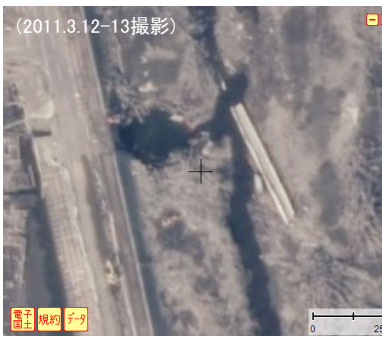
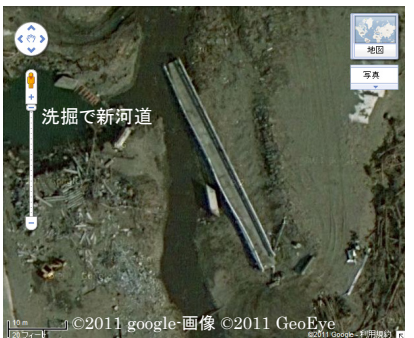
# No.005: 流出(上部構造流出(近))

| <b>所在地:</b> 岩手県九戸郡野田村野田<br><br>【出典】地理院地図(国土地理院) <sup>3.1)</sup> (一部加筆) | <b>地震状況:</b> 震度5弱 (2011.3.11-14:46岩手県野田村野田)<br><b>津波状況:</b> [最大]浸水高12.37m, 流速2.74m/s [押波1波]浸水高12.37m, 流速2.74m/s<br><b>架橋位置:</b> 桁下高3.60m, 海岸線から0.20km<br><br>【出典】地理院地図(国土地理院)の東日本大震災被災地周辺写真 <sup>3.2)</sup> (一部加筆) | |
| <b>橋長:</b> 39.10m, <b>最大径間長:</b> 19.55m<br><b>全幅員:</b> 3.00m, <b>桁高:</b> 1.00m<br><b>橋種:</b> 鋼桁, <b>桁本数:</b> 2本<br><b>竣工年:</b> (不明) <b>支承:</b> 線支承(想定)<br><b>被災前(1974~78)</b><br><br>【出典】地理院地図(国土地理院) <sup>3.1)</sup> の空中写真(一部加筆) | <b>被災状況写真:</b><br><br>【出典】地理院地図(国土地理院)の東日本大震災被災地周辺写真 <sup>3.2)</sup><br><br>【出典】Googleマップ <sup>3.5)</sup> (衛星写真) | |

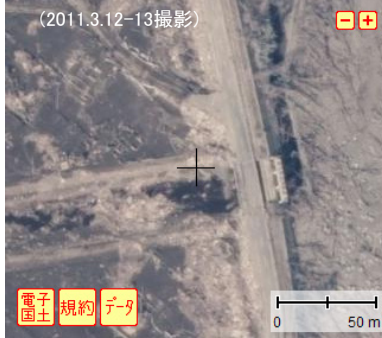
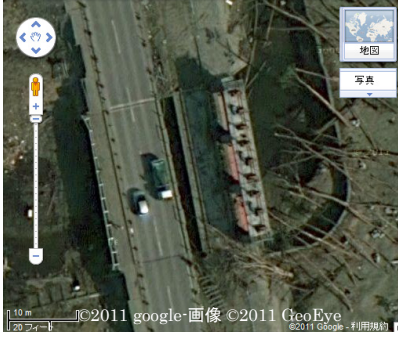
# No.006~No.007: ①②未流出

| <b>所在地:</b> 岩手県九戸郡野田村野田<br><br>【出典】地理院地図(国土地理院) <sup>3.1)</sup> (一部加筆) | <b>地震状況:</b> 震度5弱 (2011.3.11-14:46岩手県野田村野田)<br><b>津波状況:</b> [最大]浸水高11.27m, 流速5.61m/s<br>[押波1波]浸水高11.27m, 流速①5.61m/s ②4.33m/s<br><b>架橋位置:</b> 桁下高 ①6.62m ②7.05m, 海岸線から0.18km<br><br>【出典】地理院地図(国土地理院)の東日本大震災被災地周辺写真 <sup>3.2)</sup> (一部加筆) | |
| <b>橋長:</b> ①22.80m ②22.75m<br><b>最大径間長:</b> ①22.80m ②22.75m<br><b>全幅員:</b> ①8.30m ②2.40m<br><b>桁高:</b> ①1.30m ②0.70m<br><b>橋種:</b> ①PC-T桁, 桁本数: 5本<br>②鋼桁, 桁本数: 2本<br><b>竣工年:</b> ①1968年 ②1978年<br><b>支承:</b> ①ゴム支承(想定) ②線支承(想定)<br><b>被災前(1974~78)</b><br><br>【出典】地理院地図(国土地理院) <sup>3.1)</sup> の空中写真(一部加筆)<br><br>被災前の轟橋全景(橋梁台帳より) | <b>被災状況写真:</b><br><br>【出典】地理院地図(国土地理院)の東日本大震災被災地周辺写真 <sup>3.2)</sup><br><br>【出典】Googleマップ <sup>3.5)</sup> (衛星写真) | |

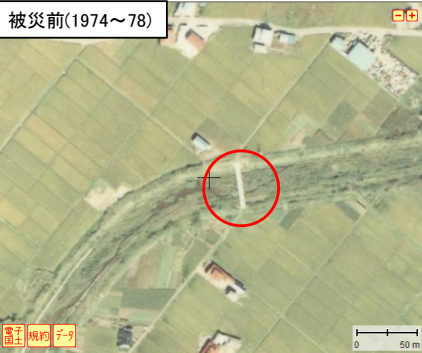
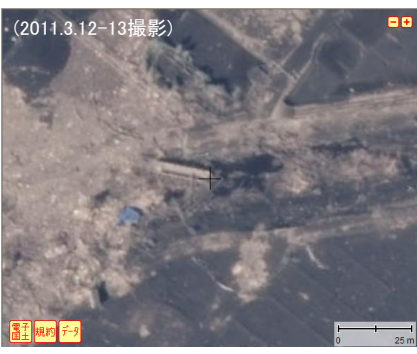
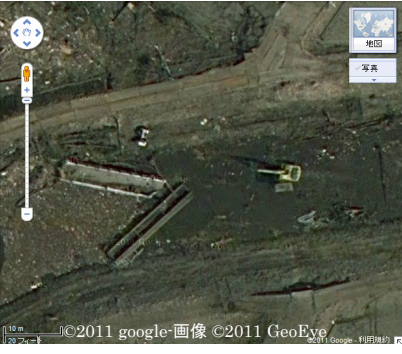
# No.008: 流出(上部構造流出(反転))

| <b>所在地:</b> 岩手県九戸郡野田村野田<br> <p>【出典】地理院地図(国土地理院)<sup>3.1)</sup>(一部加筆)</p> | <b>地震状況:</b> 震度5弱 (2011.3.11-14:46岩手県野田村野田)<br><b>津波状況:</b> [最大]浸水高10.36m, 流速6.3m/s [押波1波]浸水高10.36m, 流速6.3m/s<br><b>架橋位置:</b> 桁下高5.17m, 海岸線から0.40km<br> <p>【出典】地理院地図(国土地理院)の東日本大震災被災地周辺写真<sup>3.2)</sup>(一部加筆)</p> | |
| <b>橋長:</b> 36.70m, <b>最大径間長:</b> 18.35m<br><b>全幅員:</b> 3.80m, <b>桁高:</b> 0.97m<br><b>橋種:</b> 鋼桁橋, <b>桁本数:</b> 2本<br><b>竣工年:</b> (不明) <b>支承:</b> 線支承<br> <p>【出典】地理院地図(国土地理院)<sup>3.1)</sup>の空中写真(一部加筆)</p> | <b>被災状況写真:</b><br> <p>【出典】地理院地図(国土地理院)の東日本大震災被災地周辺写真<sup>3.2)</sup></p> <p>【出典】Googleマップ<sup>3.5)</sup>(衛星写真)</p> | |

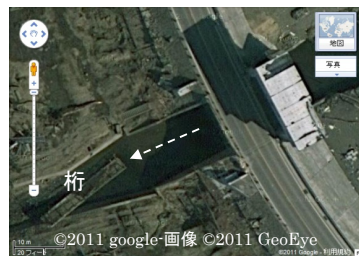
# No.009～ No.010: ①未流出②流出(上部構造流出(反転))

| <b>所在地:</b> 岩手県九戸郡野田村下米田<br> <p>【出典】地理院地図(国土地理院)<sup>3.1)</sup>(一部加筆)</p> | <b>地震状況:</b> 震度5弱 (2011.3.11-14:46岩手県野田村野田)<br><b>津波状況:</b> [最大]浸水高14.86m, 流速3.65m/s [押波1波]浸水高14.86m, 流速3.65m/s<br><b>架橋位置:</b> 桁下高 ①10.30m ②9.65m, 海岸線から0.08km<br> <p>【出典】地理院地図(国土地理院)の東日本大震災被災地周辺写真<sup>3.2)</sup>(一部加筆)</p> | |
| <b>橋長:</b> ①13.53m ②21.20m<br><b>最大径間長:</b> ①13.53m ②21.20m<br><b>全幅員:</b> ①9.20m ②2.80m<br><b>桁高:</b> ①0.60m ②1.00m<br><b>橋種:</b> ①PC-T桁橋, 桁本数: 9本<br>②鋼H桁橋, 桁本数: 2本<br><b>竣工年:</b> ①不明 ② 2009年<br><b>支承:</b> ①ゴム支承 ② H14ゴム支承<br> <p>被災前の米田橋全景(橋梁台帳より)</p> <p>【出典】地理院地図(国土地理院)<sup>3.1)</sup>の空中写真(一部加筆)</p> | <b>被災状況写真:</b><br> <p>【出典】地理院地図(国土地理院)の東日本大震災被災地周辺写真<sup>3.2)</sup>(一部加筆)</p> <p>【出典】Googleマップ<sup>3.5)</sup>(衛星写真)(一部加筆)</p> <p>【出典】被災地域の斜め写真(国土地理院)<sup>3.3)</sup></p> | |

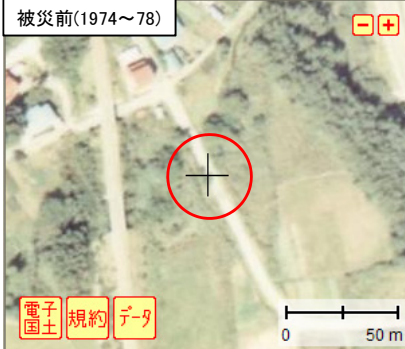
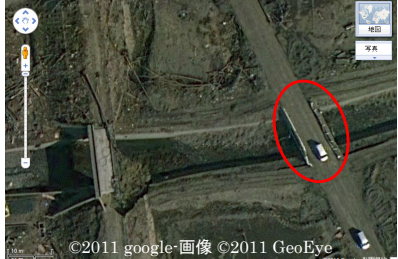
# No.011:未流出

| 橋名:米田橋 | 路線名: | ID:40.09621, 141.82473 |
|---|---|---|
| <p>所在地:岩手県九戸郡野田村下米田</p> <p>【出典】地理院地図(国土地理院)<sup>3.1)</sup>(一部加筆)</p> | <p>地震状況:震度5弱 (2011.3.11-14:46岩手県野田村野田)</p> <p>津波状況:[最大]浸水高10.83m, 流速7.35m/s [押波1波]浸水高10.83m, 流速7.35m/s</p> <p>架橋位置:桁下高4.06m, 海岸線から0.19km</p> <p>【出典】地理院地図(国土地理院)の東日本大震災被災地周辺写真<sup>3.2)</sup>(一部加筆)</p> | |
| <p>橋長:14.10m, 最大径間長:14.10m<br/>全幅員:7.20m, 桁高:0.54m<br/>橋種:RC床版橋, 桁本数:1本<br/>竣工年:(不明), 支承:ゴム支承</p> <p>被災前(1974~78)</p> <p>【出典】地理院地図(国土地理院)<sup>3.1)</sup>の空中写真(一部加筆)</p> | <p>被災状況写真:</p> <p>【出典】地理院地図(国土地理院)の東日本大震災被災地周辺写真<sup>3.2)</sup>(一部加筆)</p> <p>【出典】Googleマップ<sup>3.5)</sup>(衛星写真)(一部加筆)</p> <p>【出典】被災地域の斜め写真(国土地理院)<sup>3.3)</sup></p> | |

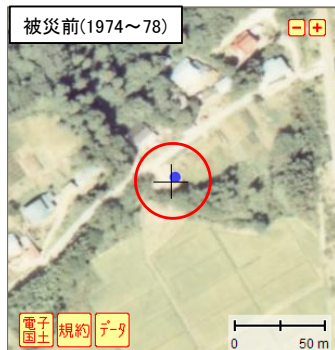
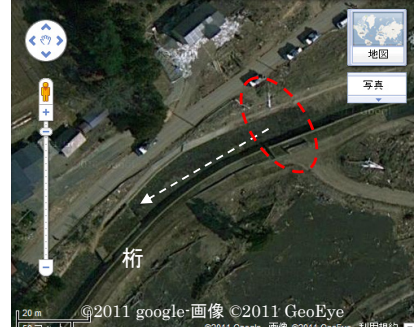
# No.012:流出(上部構造流出(遠))

| <p>所在地:岩手県九戸郡野田村下米田</p> <p>【出典】地理院地図(国土地理院)<sup>3.1)</sup>(一部加筆)</p> | <p>地震状況:震度5弱 (2011.3.11-14:46岩手県野田村野田)</p> <p>津波状況:[最大]浸水高9.74m, 流速3.95m/s [押波1波]浸水高9.74m, 流速3.95m/s</p> <p>架橋位置:桁下高4.00m, 海岸線から0.34km</p> <p>【出典】地理院地図(国土地理院)の東日本大震災被災地周辺写真<sup>3.2)</sup>(一部加筆)</p> | |
| <p>橋長 :14.70m, 最大径間長:14.70m<br/>全幅員:6.40m, 桁高:0.70m<br/>橋種:PC床版橋, 桁本数:1本(プレテン桁8本)<br/>竣工年:(不明) 支承 :ゴム支承</p> <p>被災前(1974~78)</p> <p>【出典】地理院地図(国土地理院)<sup>3.1)</sup>の空中写真(一部加筆)</p> | <p>被災状況写真:</p> <p>【出典】地理院地図(国土地理院)の東日本大震災被災地周辺写真<sup>3.2)</sup>(一部加筆)</p> <p>【出典】Googleマップ<sup>3.5)</sup>(衛星写真)(一部加筆)</p> <p>【出典】被災地域の斜め写真(国土地理院)<sup>3.3)</sup>(一部加筆)</p> | |

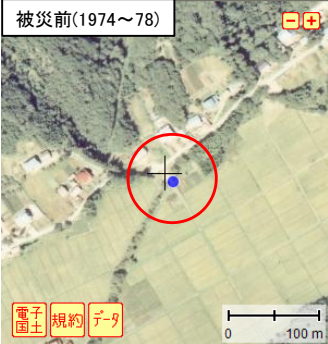
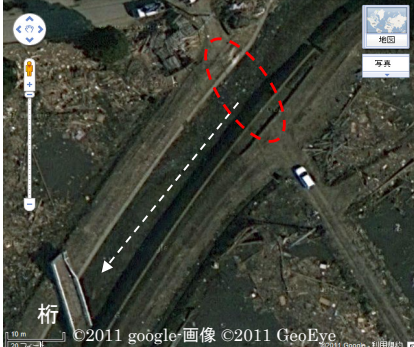
# No.013: 流出(上部構造流出(遠))

| <p>所在地: 岩手県九戸郡野田村下米田</p> <p>【出典】地理院地図(国土地理院)<sup>3.1)</sup>(一部加筆)</p> | <p>地震状況: 震度5弱 (2011.3.11-14:46岩手県野田村野田)</p> <p>津波状況: [最大]浸水高9.60m, 流速2.37m/s [押波1波]浸水高9.60m, 流速1.56m/s</p> <p>架橋位置: 桁下高7.55m, 海岸線から0.48km</p> <p>(2011.3.12-13撮影)</p> <p>【出典】地理院地図(国土地理院)の東日本大震災被災地周辺写真<sup>3.2)</sup>(一部加筆)</p> | |
| <p>橋長: 15.00m, 最大径間長: 15.00m<br/>全幅員: 4.00m, 桁高: 0.55m<br/>橋種: PC床版橋, 桁本数: 1本(プレテン桁6本)<br/>竣工年: (不明) 支承: ゴム支承(想定)</p> <p>被災前(1974~78)</p> <p>【出典】地理院地図(国土地理院)<sup>3.1)</sup>の空中写真(一部加筆)</p> | <p>被災状況写真:</p> <p>(2011.3.12-13撮影)</p> <p>【出典】地理院地図(国土地理院)の東日本大震災被災地周辺写真<sup>3.2)</sup>(一部加筆)</p> <p>【出典】Googleマップ<sup>3.5)</sup>(衛星写真)(一部加筆)</p> <p>【出典】被災地域の斜め写真(国土地理院)<sup>3.3)</sup>(一部加筆)</p> | |

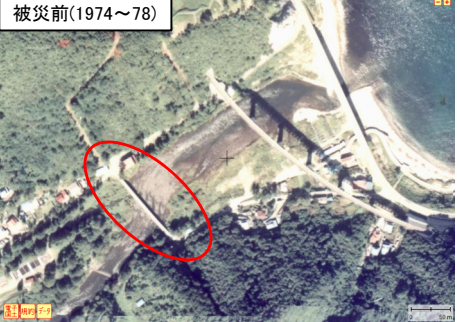
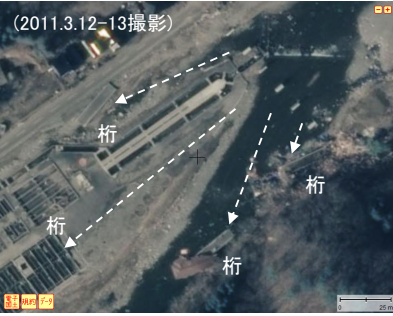
# No.014: 流出(上部構造流出(遠))

| <p>所在地: 岩手県九戸郡野田村玉川</p> <p>【出典】地理院地図(国土地理院)<sup>3.1)</sup>(一部加筆)</p> | <p>地震状況: 震度5弱 (2011.3.11-14:46岩手県野田村野田)</p> <p>津波状況: [最大]浸水高10.52m, 流速13.58m/s [押波1波]浸水高10.52m, 流速13.58m/s</p> <p>架橋位置: 桁下高4.55m, 海岸線から0.34km</p> <p>(2011.3.12-13撮影)</p> <p>【出典】地理院地図(国土地理院)の東日本大震災被災地周辺写真<sup>3.2)</sup>(一部加筆)</p> | |
| <p>橋長: 100.00m, 最大径間長: 12.50m<br/>全幅員: 5.30m, 桁高: 0.95m<br/>橋種: PC-T桁橋, 桁本数: 3本<br/>竣工年: (不明) 支承: 直置き</p> <p>被災前(1974~78)</p> <p>【出典】地理院地図(国土地理院)<sup>3.1)</sup>の空中写真(一部加筆)</p> | <p>被災状況写真:</p> <p>(2011.3.12-13撮影)</p> <p>【出典】地理院地図(国土地理院)の東日本大震災被災地周辺写真<sup>3.2)</sup>(一部加筆)</p> <p>【出典】Googleマップ<sup>3.5)</sup>(衛星写真)(一部加筆)</p> <p>【出典】yahoo!JAPAN 東日本大震災 写真保存プロジェクト<sup>3.4)</sup></p> | |

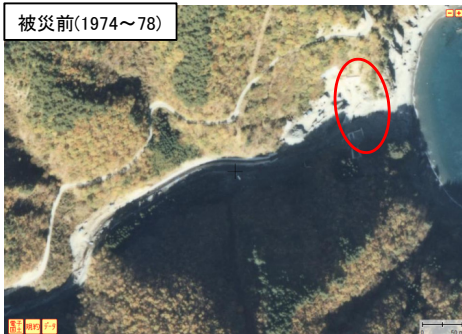
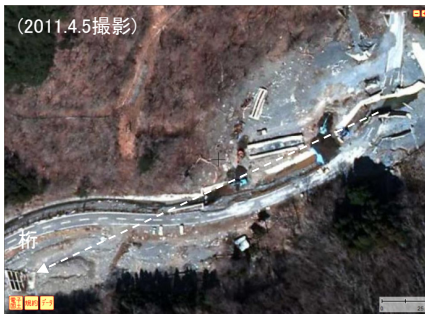
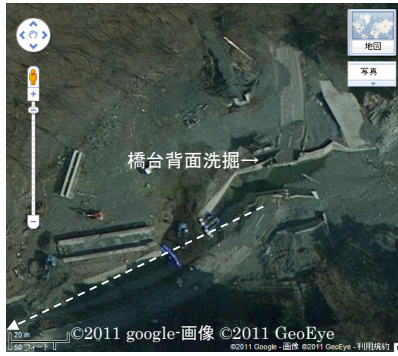
| 橋長 : 11.00m, 最大径間長: 11.00m<br>全幅員: 8.80m, 桁高: 1.20m<br>橋種 : PC-T桁橋, 桁本数: 4本<br>竣工年: 1975年 支承 : ゴム支承<br><div>被災前(1974~78)</div> <br>【出典】地理院地図(国土地理院) <sup>3.1)</sup> の空中写真(一部加筆) | 被災状況写真:<br><br>(2011.4.5撮影)<br><br>橋台背面洗掘<br>【出典】Googleマップ <sup>3.5)</sup> (衛星写真)<br>(一部加筆) | |

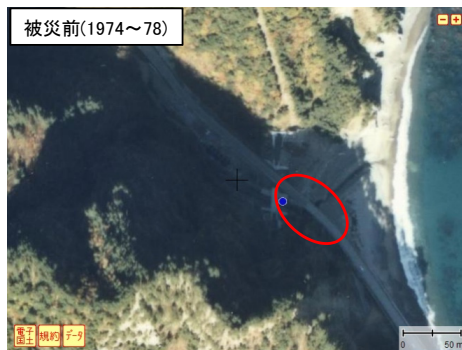
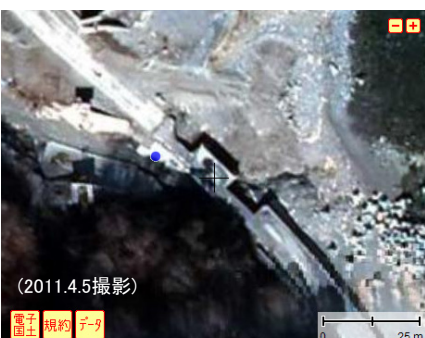
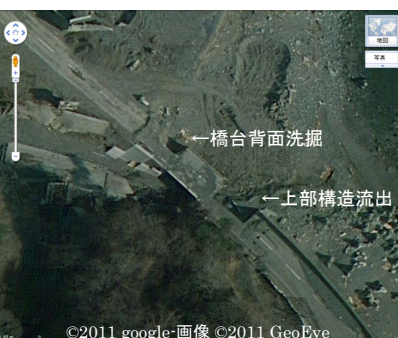
# No.016: 流出(上部構造流出(近))

| 橋長 : 11.50m, 最大径間長:11.50m<br>全幅員:6.50m, 桁高:1.60m<br>橋種 :PC-T桁橋, 桁本数:4本<br>竣工年:1968年 支承 :ゴム支承 | 被災状況写真: | |
| <br>被災前(1974~78)<br><br>【出典】地理院地図(国土地理院) <sup>3.1)</sup> の空中写真(一部加筆) | <br>(2011.4.5撮影)<br><br>橋台背面洗掘<br>上部構造流出<br><br>©2011 google・画像 ©2011 GeoEye<br><br>【出典】地理院地図(国土地理院)の<br>東日本大震災被災地周辺写真 <sup>3.2)</sup><br><br>【出典】Googleマップ <sup>3.5)</sup> (衛星写真)<br>(一部加筆) | |

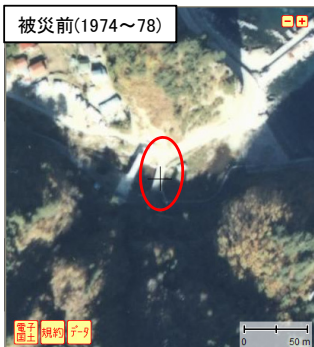
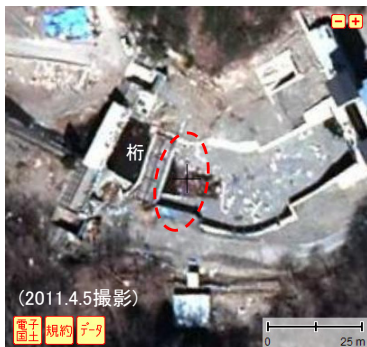
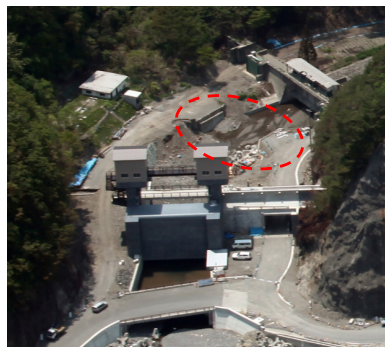
## No.017: 流出(上部構造流出(反転))

| <p>橋長 : 18.40m, 最大径間長: 18.40m<br/>全幅員: 7.00m, 桁高: 0.80m<br/>橋種 : 鋼H桁, 桁本数: 4本<br/>竣工年: (不明) 支承 : 支承板支承</p> <p>被災前(1974~78)</p> <p>【出典】地理院地図(国土地理院)<sup>3.1)</sup>の空中写真(一部加筆)</p> | <p>被災状況写真:</p> <p>(2011.4.5撮影)</p> <p>【出典】地理院地図(国土地理院)の東日本大震災被災地周辺写真<sup>3.2)</sup>(一部加筆)</p> <p>【出典】被災地域の斜め写真(国土地理院)<sup>3.3)</sup>(一部加筆)</p> | |

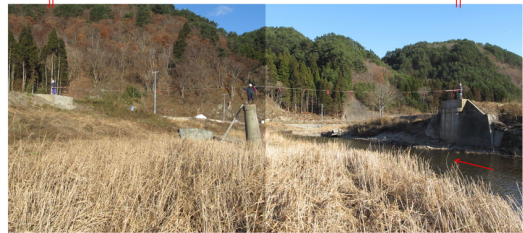
## No.018: 流出(上部構造流出(不明))

| 橋長 : 40.10m, 最大径間長: 20.05m<br>全幅員: 3.60m, 桁高: 0.70m<br>橋種 : 鋼合成I桁, 桁本数: 2本<br>竣工年: 1967年 支承: 線支承 | 被災状況写真:<br>(宮古市より提供) | |
| 被災前(1974~78) | <br><br><br>A1橋台部(背面)<br><br><br>A1橋台支承部 | |

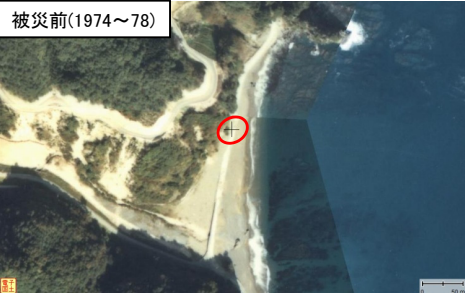
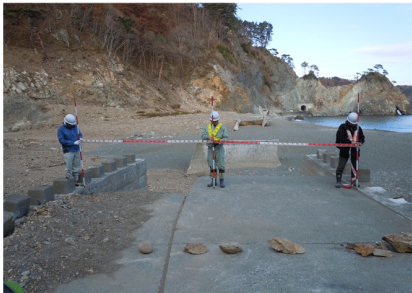
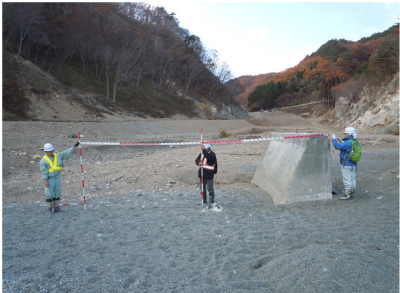
# No.019: 流出(上部構造流出(不明))

| 橋名: 重津部浜橋 | 路線名: 沼の浜青の滝線 | ID: 39.76188, 141.98792 |
|---|---|---|
| <p>橋長 : 6.00m, 最大径間長: 6.00m<br/> 全幅員: 6.20m, 桁高: 0.45m<br/> 橋種 : RC床版橋, 桁本数: 1本<br/> 竣工年: (不明) 支承 : 直置き</p> <p>被災前(1974~78)</p> <p>【出典】地理院地図(国土地理院)<sup>3.1)</sup>の空中写真(一部加筆)</p> | <p>被災状況写真:<br/> (宮古市より提供)</p> <p>右岸側より</p> <p>下流側より</p> | |

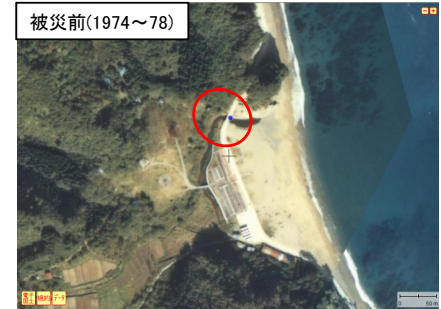
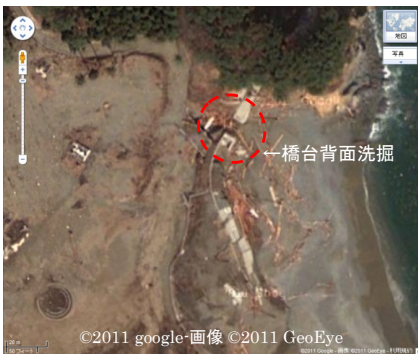
# No.020: 流出(上部構造流出(不明))

| 橋名: 沼の浜橋 | 路線名: | ID: 39.75739, 141.98808 |
|---|---|---|
| <p>橋長 : 8.40m, 最大径間長: 8.40m<br/> 全幅員: 5.30m, 桁高: 0.87m<br/> 橋種 : PC-T桁橋, 桁本数: 3本<br/> 竣工年: (不明) 支承 : 直置き</p> <p>被災前(1974~78)</p> <p>【出典】地理院地図(国土地理院)<sup>3.1)</sup>の空中写真(一部加筆)</p> | <p>被災状況写真:</p> <p>【出典】Googleマップ<sup>3.5)</sup>(衛星写真)<br/>(一部加筆)</p> | |

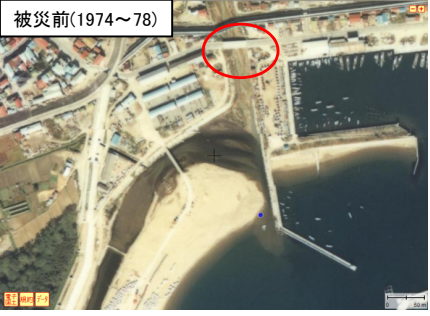
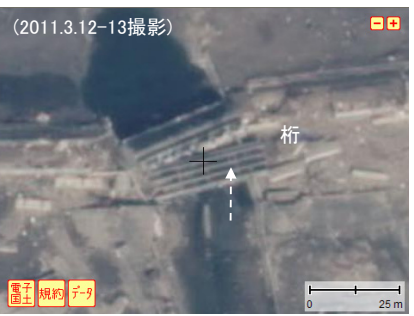
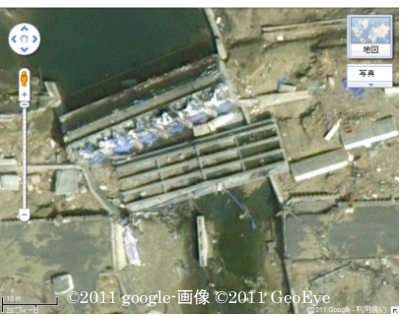
# No.022: 流出(上部構造流出(反転))

| 橋名: 湊橋 | 路線名: | ID: 39.73564, 141.97386 |
|---|---|---|
| <p>橋長: 31.40m, 最大径間長: 15.70m<br/> 全幅員: 10.20m, 桁高: 1.42m<br/> 橋種: PC-T桁, 桁本数: 4本<br/> 竣工年: (不明) 支承: 支承板支承</p> <p>被災前(1974~78)</p> <p>【出典】地理院地図(国土地理院)<sup>3.1)</sup>の空中写真(一部加筆)</p> | <p>被災状況写真:</p> <p>(2011.3.12-13撮影)</p> <p>【出典】地理院地図(国土地理院)の<br/>東日本大震災被災地周辺写真<sup>3.2)</sup>(一部加筆)</p> <p>【出典】Googleマップ<sup>3.5)</sup>(衛星写真)</p> | |

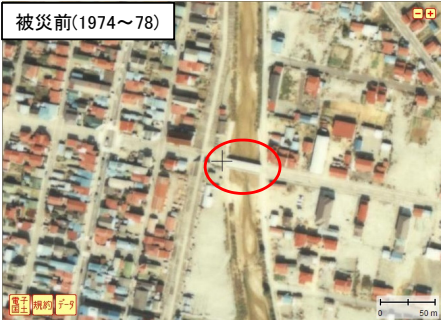
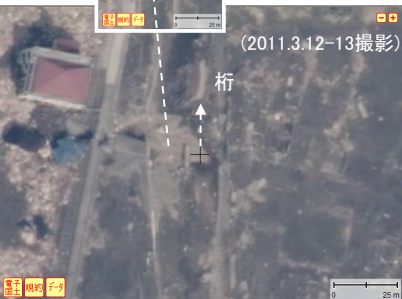
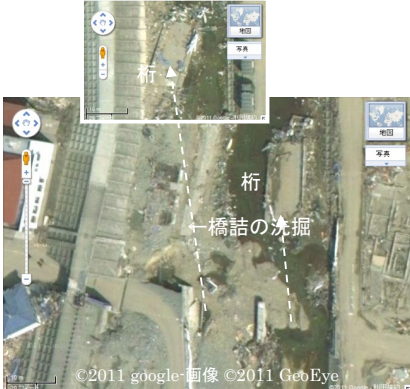
# No.023: 流出(上部構造流出(近))

| 橋長 : 31.86m, 最大径間長: 15.93m<br>全幅員: 8.20m, 桁高: 0.60m<br>橋種: PC床版橋, 桁本数: 1本(プレテン桁12本)<br>竣工年: (不明) 支承 : ゴム支承 | 被災状況写真: | |
| <p>被災前(1974~78)</p> <p>【出典】地理院地図(国土地理院)<sup>3.1)</sup>の空中写真(一部加筆)</p> | <p>(2011.3.12-13撮影)</p> <p>【出典】地理院地図(国土地理院)の東日本大震災被災地周辺写真<sup>3.2)</sup>(一部加筆)</p> <p>【出典】Googleマップ<sup>3.5)</sup>(衛星写真)(一部加筆)</p> | |

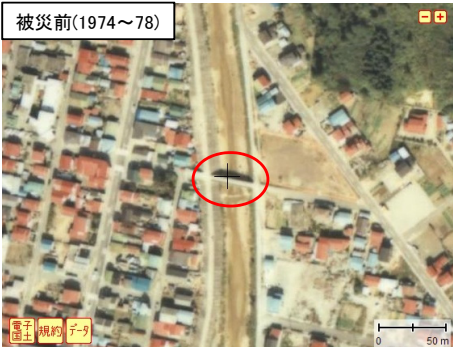
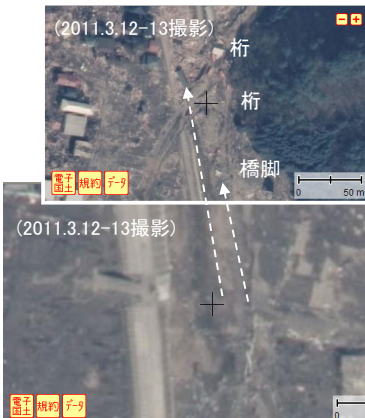
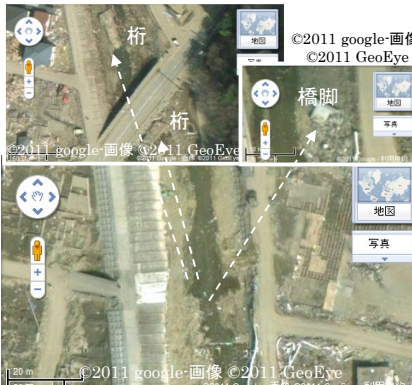
# No.024: 流出(上部構造流出(不明)・下部構造流出)

| 橋名: 荒谷橋 | 路線名: | ID: 39.73992, 141.97327 |
|---|---|---|
| <p>橋長 : 31.00m, 最大径間長: 15.50m<br/>全幅員: 3.80m, 6.80m (平均4.43m), 桁高: 0.59m<br/>橋種 : 鋼H桁, 桁本数: 2本<br/>竣工年: 1995年 支承 : ゴム支承</p> <p>被災前(1974~78)</p> <p>【出典】地理院地図(国土地理院)<sup>3.1)</sup>の空中写真(一部加筆)</p> | <p>被災状況写真:</p> <p>(2011.3.12-13撮影)</p> <p>【出典】地理院地図(国土地理院)の東日本大震災被災地周辺写真<sup>3.2)</sup>(一部加筆)</p> <p>【出典】Googleマップ<sup>3.5)</sup>(衛星写真)(一部加筆)</p> | |

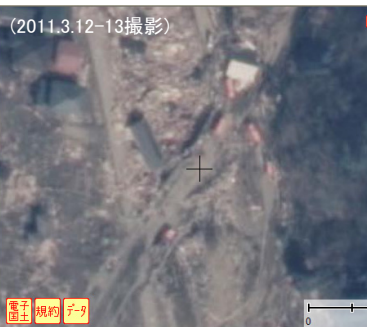
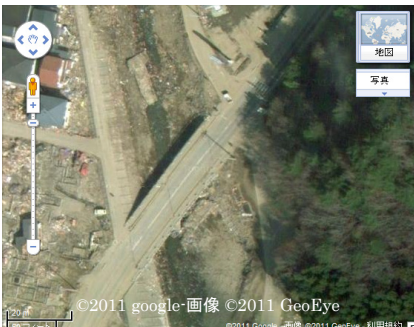
# No.025:未流出

| <b>橋長:</b> 38.90m, <b>最大径間長:</b> 19.45m<br><b>全幅員:</b> 12.80m, <b>桁高:</b> 0.90m<br><b>橋種:</b> RCプレキャスト桁, <b>桁本数:</b> 5本<br><b>竣工年:</b> 1980年 <b>支承:</b> ゴム支承<br> <p>被災前(1974~78)</p> <p>【出典】地理院地図(国土地理院)<sup>3.1)</sup>の<br/>空中写真(一部加筆)</p> <p>被災前の乙部橋全景<br/>(橋梁台帳より)</p> | | <b>被災状況写真:</b><br> <p>(2011.3.12-13撮影)</p> <p>【出典】Googleマップ<sup>3.5)</sup>(衛星写真)</p> <p>【出典】地理院地図(国土地理院)の<br/>東日本大震災被災地周辺写真<sup>3.2)</sup></p> |

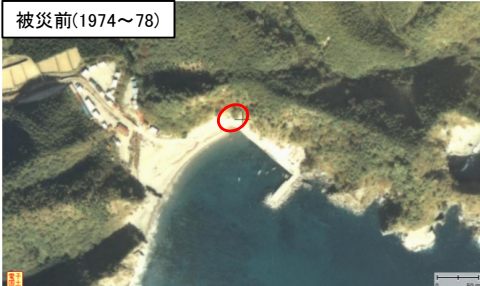
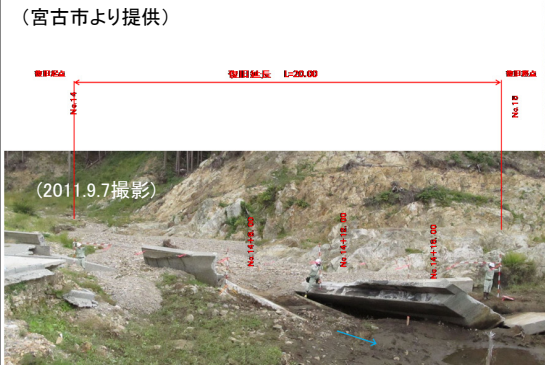
## No.029: 流出(上部構造流出(近))

| 橋長 : 6.10m, 最大径間長: 6.10m<br>全幅員: 4.60m, 桁高: 0.44m<br>橋種 : RC床版橋, 桁本数: 1本<br>竣工年: (不明) 支承 : ゴム支承<br>被災前(1974~78)<br><br>【出典】地理院地図(国土地理院) <sup>3.1)</sup> の空中写真(一部加筆) | 被災状況写真:<br>(宮古市より提供)<br><br>(2011.9.7撮影)<br><br>(2011.9.7撮影)<br>断面<br>被災全景 | |

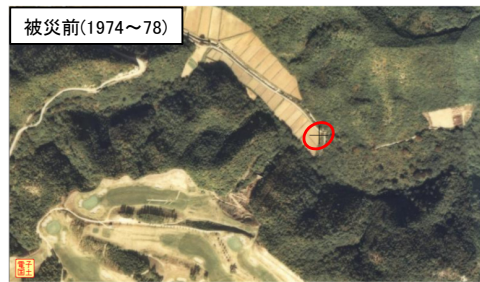
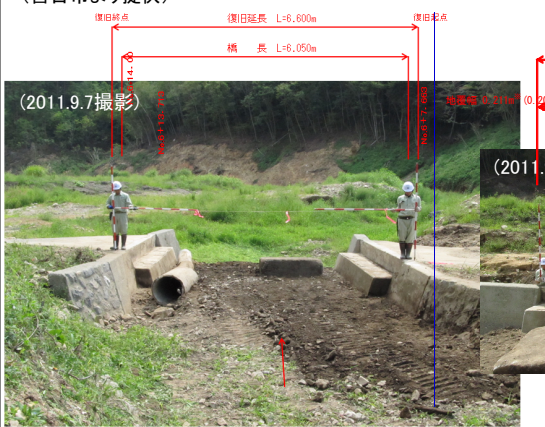
## No.030: 流出(上部構造流出(不明))

| <p>被災前(1974~78)</p> <p>【出典】地理院地図(国土地理院)<sup>3.1)</sup>の空中写真(一部加筆)</p> | <p>(2011.9.7撮影)</p> <p>(2011.9.7撮影)</p> <p>右岸側橋台部(前面)</p> <p>橋梁幅員 4.845m<sup>※</sup>(4.600m)</p> <p>道路幅員 4.423m<sup>※</sup>(4.200m)</p> <p>地盤幅員 0.211m<sup>※</sup>(0.200m)</p> <p>※ は、斜方向を示す。<br/>( ) は、橋軸直方向を示す。</p> <p>被災全景(上流側より望む)</p> | |

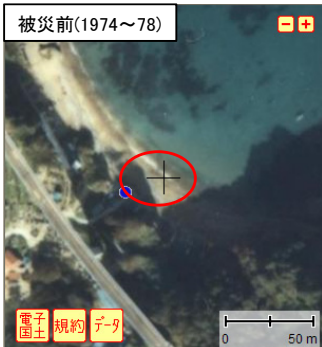
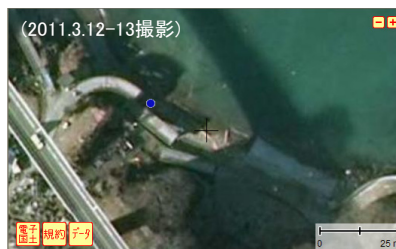
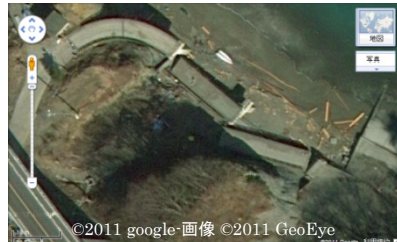
# No.032: 流出(上部構造流出(近))

| <p>橋長 : 56.97m, 最大径間長: 17.83m</p> <p>全幅員: 4.60m, 桁高: 0.70m</p> <p>橋種 : PC床版, 桁本数: 1本(ポステン桁6本)</p> <p>竣工年: (不明) 支承 : ゴム支承</p> <p>被災前(1974~78)</p> <p>【出典】地理院地図(国土地理院)<sup>3.1)</sup>の空中写真(一部加筆)</p> | <p>被災状況写真:</p> <p>(2011.3.12-13撮影)</p> <p>【出典】地理院地図(国土地理院)の東日本大震災被災地周辺写真<sup>3.2)</sup></p> <p>©2011 google-画像 ©2011 GeoEye</p> <p>【出典】Googleマップ<sup>3.5)</sup>(衛星写真)</p> <p>東日本大震災写真保存プロジェクト</p> <p>【出典】yahoo!JAPAN 東日本大震災 写真保存プロジェクト<sup>3.4)</sup></p> | |

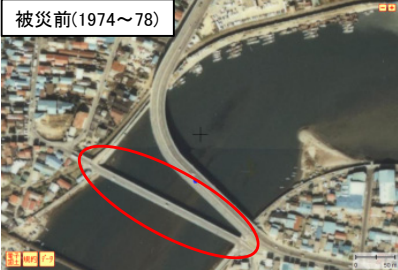
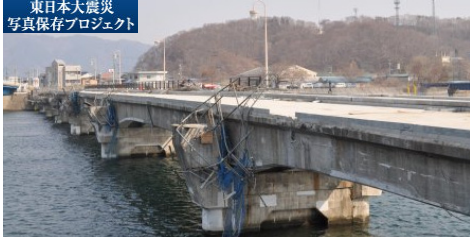
| 橋長 : 195.60m, 最大径間長: 30.00m<br>全幅員: ①6.00m ②1.80m<br>桁高 : ①1.55m ②0.70m<br>橋種 : ①RC-T桁, 桁本数: 3本<br>②鋼I桁, 桁本数: 2本<br>竣工年: ①1934年 ②1965年<br>支承 : 線支承 | 被災状況写真: | |
| <p>被災前(1974～78)</p> <p>【出典】地理院地図(国土地理院)<sup>3.1)</sup>の空中写真(一部加筆)</p> | <p>東日本大震災<br/>写真保存プロジェクト</p> <p>宮古市より提供<br/>防護柵の損傷</p> <p>宮古市より提供<br/>地覆の損傷</p> <p>【出典】yahoo!JAPAN 東日本大震災 写真保存プロジェクト<sup>3.4)</sup></p> | |

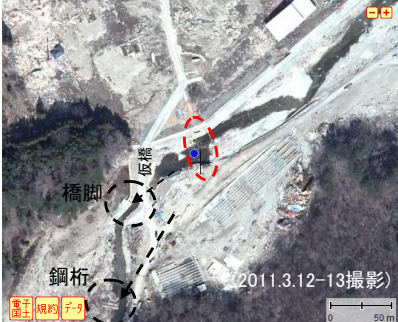
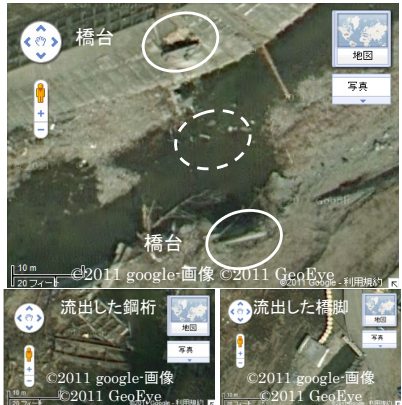
# No.039: 流出(上部構造流出(反転)・下部構造流出)

| 橋名: 向渡橋 | 路線名: 県道41号 | ID: 39.57353, 142.02407 |
|---|---|---|
| <p>橋長 : 27.50m, 最大径間長: 13.75m<br/> 全幅員: 5.00m, 桁高: 0.84m<br/> 橋種 : 鋼桁, 桁本数: 2本<br/> 竣工年: 1964年<br/> 支承 : 線支承</p> <p>被災前(1974~78)</p> <p>【出典】地理院地図(国土地理院)<sup>3.1)</sup><br/>の空中写真(一部加筆)</p> <p>被災前の向渡橋全景<br/>(岩手県より提供)</p> | <p>被災状況写真:</p> <p>【出典】地理院地図(国土地理院)の<br/>東日本大震災被災地周辺写真<sup>3.2)</sup>(一部加筆)</p> <p>【出典】Googleマップ<sup>3.5)</sup>(衛星写真)<br/>(一部加筆)</p> | |

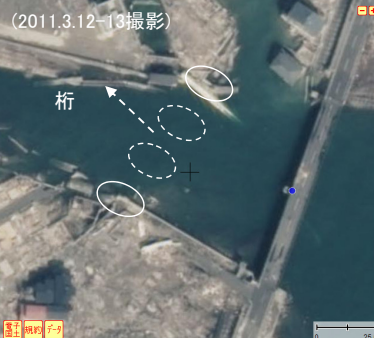
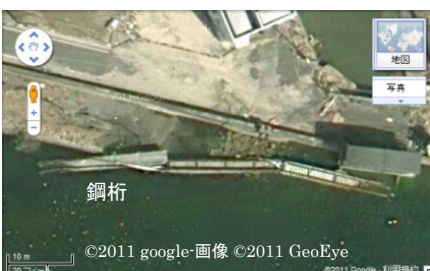
## No.045: 流出(上部構造流出(反転))

| 橋名: 寶来橋歩道橋 | 路線名: | ID: 39.47399, 141.95420 |
|---|---|---|
| <p>橋長: 54.0m, 最大径間長: 18.0m<br/> 全幅員: 2.10m, 桁高: 0.60m<br/> 橋種: 鋼I桁, 桁本数: 2本<br/> 竣工年: (不明)<br/> 支承: 線支承(想定)</p> <div> <div>被災前(1974～78)</div> </div> <p>【出典】地理院地図(国土地理院)<sup>3.1)</sup>の空中写真(一部加筆)</p> | <p>被災状況写真:</p> <div> <div>(2011.3.12-13撮影)</div> <p>桁</p> <p>【出典】地理院地図(国土地理院)の<br/>東日本大震災被災地周辺写真<sup>3.2)</sup>(一部加筆)</p> </div> <div> <p>鋼桁</p> <p>©2011 google-画像 ©2011 GeoEye</p> <p>【出典】Googleマップ<sup>3.5)</sup>(衛星写真)<br/>(一部加筆)</p> </div> | |

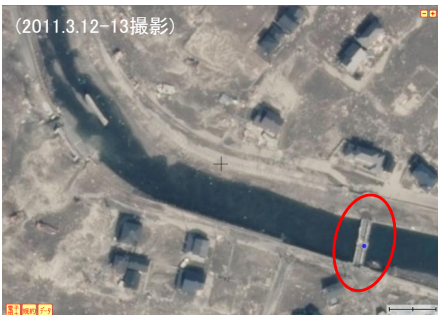
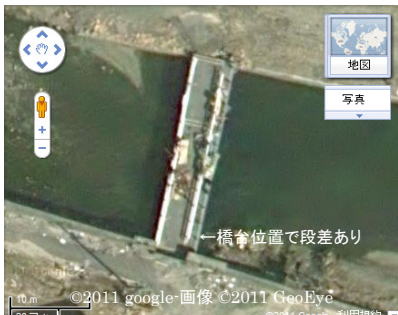
# No.046:未流出

| <b>橋長:</b> 24.60m, <b>最大径間長:</b> 8.20m<br><b>全幅員:</b> 4.03m, <b>桁高:</b> 0.58m<br><b>橋種:</b> RC-T桁, <b>桁本数:</b> 3本<br><b>竣工年:</b> (不明)<br><b>支承:</b> ゴム支承<br> <p>被災前(1974~78)</p> <p>【出典】地理院地図(国土地理院)<sup>3.1)</sup>の空中写真(一部加筆)</p> | <b>被災状況写真:</b><br> <p>(2011.3.12-13撮影)</p> <p>【出典】地理院地図(国土地理院)の東日本大震災被災地周辺写真<sup>3.2)</sup>(一部加筆)</p> <p>【出典】Googleマップ<sup>3.5)</sup>(衛星写真)(一部加筆)</p> <p>←橋台位置で段差あり</p> | |

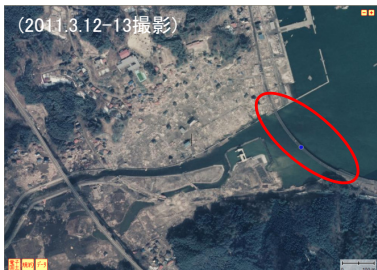
| <b>橋長:</b> ①60.00m ②220.00m<br><b>最大径間長:</b> ①30.00m ②88.00m<br><b>全幅員:</b> 8.30m, <b>桁高:</b> 1.80m<br><b>橋種:</b> PC箱桁, <b>桁本数:</b> 2本<br><b>竣工年:</b> 1969年<br><b>支承:</b> 支承板支承<br> <p>被災前(1974~78)</p> <p>被災前の織笠大橋全景(橋梁台帳より)</p> <p>【出典】地理院地図(国土地理院)<sup>3.1)</sup>の空中写真(一部加筆)</p> | <b>被災状況写真:</b><br>(現地調査にて撮影)<br> <p>全景(2011.3.14)</p> <p>支承(2011.3.14)</p> <p>A2橋台付近(2011.3.14)</p> <p>A2橋台の桁端損傷(2011.3.14)</p> | |

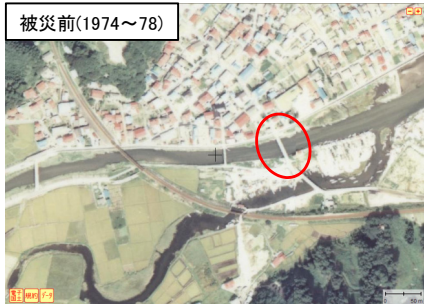
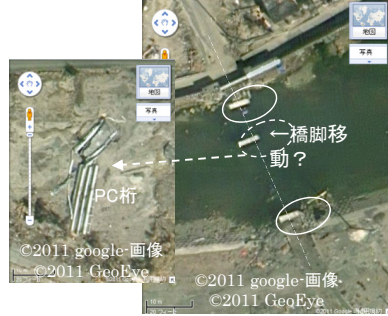
| <br>被災前(1974～78)<br>【出典】地理院地図(国土地理院) <sup>3.1)</sup> の空中写真(一部加筆)<br>※橋長, 最大径間長は航空写真より計測した値を示す。 | <br>(2011.3.12-13撮影)<br>【出典】地理院地図(国土地理院)の<br>東日本大震災被災地周辺写真 <sup>3.2)</sup><br><br>PC桁<br>←橋脚傾き<br><br>←橋脚移動?<br>PC桁<br>【出典】Googleマップ <sup>3.5)</sup> (衛星写真)<br>(一部加筆)<br>【出典】被災地域の斜め写真(国土地理院) <sup>3.3)</sup> (一部加筆) | |

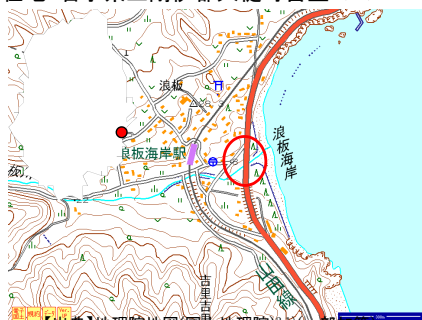
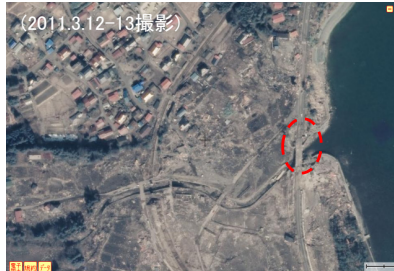
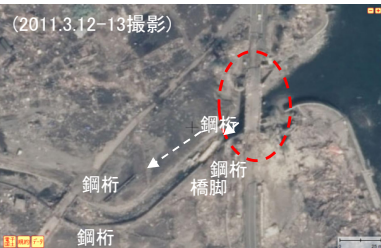
## No.052~No.054①未流出②③流出(上部構造流出(反転))

| 所在地:岩手県上閉伊郡大槌町吉里々々<br><br>【出典】地理院地図(国土地理院) <sup>3.1)</sup> (一部加筆) | 地震状況:震度5弱 (2011.3.11~14:46岩手県山田町八幡町)<br>津波状況:[最大]浸水高9.42m, 流速4.25m/s [押波1波]浸水高9.42m, 流速0.70m/s<br>架橋位置:桁下高①8.55m ②③8.02m, 海岸線から0.07km<br><br>(2011.3.12~13撮影)<br>【出典】地理院地図(国土地理院)の東日本大震災被災地周辺写真 <sup>3.2)</sup> (一部加筆) | |
| 橋長 :①25.10m ②43.95m ③36.96m<br>最大径間長:①12.55m ②25.00m ③18.48m<br>全幅員:①9.20m ②③2.80m<br>桁高 :①0.70m ②③0.58m<br>橋種 :①PC-T桁, 桁本数:14本<br>②③鋼H桁, 桁本数:2本<br>竣工年:①1970年 ②1989年③1981年<br>支承 :①ゴム支承(想定)<br>②③支承板支承(想定)<br><div>被災前(1974~78)<br/><br/>【出典】地理院地図(国土地理院)<sup>3.1)</sup>の空中写真(一部加筆)</div> <br>被災前の浪板橋全景<br>(橋梁台帳より) | 被災状況写真:<br><br>(2011.3.12~13撮影)<br>鋼桁<br>鋼桁橋脚<br>鋼桁<br>【出典】地理院地図(国土地理院)の東日本大震災被災地周辺写真 <sup>3.2)</sup> (一部加筆)<br><br>(現地調査にて撮影)<br>全量と流出した鋼桁(2011.3.14)<br><br>P1橋脚の耐震補強<br>(2011.3.14)<br><br>流出した②P1(2011.3.14)<br><br>上部流出した③P1<br>(2011.3.14) | |

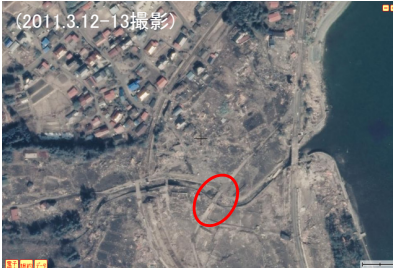
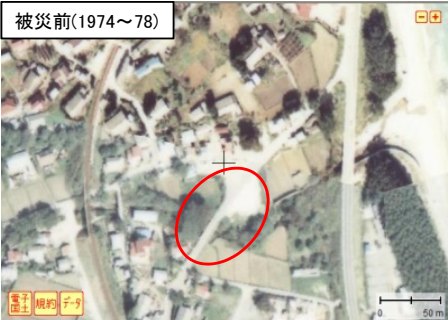
No.055:未流出

| 所在地: 岩手県上閉伊郡大槌町吉里々々 | 地震状況:震度5弱 (2011.3.11~14:46岩手県山田町八幡町)<br>津波状況:[最大]浸水高9.09m, 流速80.33m/s [押波1波]浸水高9.09m, 流速3.17m/s<br>架橋位置:桁下高7.05m, 海岸線から0.19km | |
| 橋長 : 17.00m, 最大径間長: 17.00m<br>全幅員: 6.90m, 桁高: 0.55m<br>橋種 : PC-T桁, 桁本数: 4本<br>竣工年: 1962年<br>支承 : ゴム支承 | 被災状況写真: | |
| | <br>(現地調査にて撮影) 全景(2012.11.13) | <br>支承周辺(2012.11.13) |

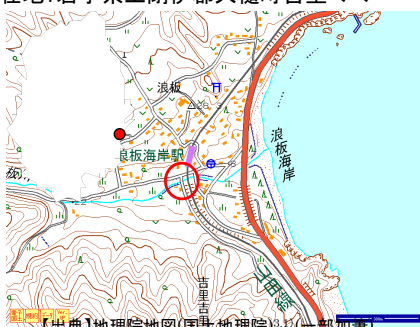
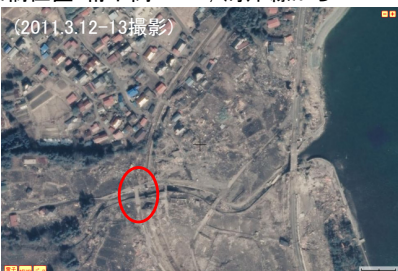
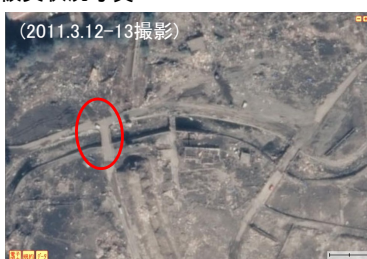
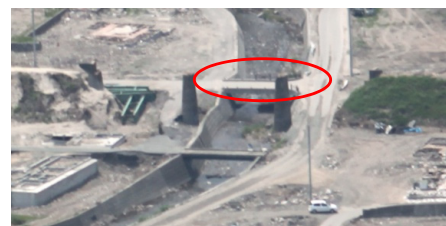
# No.057:未流出

| 所在地:岩手県上閉伊郡大槌町吉里々々<br><br>【出典】地理院地図(国土地理院) <sup>3.1)</sup> (一部加筆) | 地震状況:震度5弱 (2011.3.11-14:46岩手県山田町八幡町)<br>津波状況:[最大]浸水高9.56m, 流速1.18m/s [押波1波]浸水高9.56m, 流速0.94m/s<br>架橋位置:桁下高9.08m, 海岸線から0.30km<br><br>(2011.3.12-13撮影)<br>【出典】地理院地図(国土地理院)の東日本大震災被災地周辺写真 <sup>3.2)</sup> (一部加筆) | |
| 橋長 : 12.60m, 最大径間長:12.60m<br>全幅員:6.20m, 桁高:0.52m<br>橋種 : PC床版橋, 桁本数:1本(プレテン桁7本)<br>竣工年:2003年 支承 : ゴム支承<br>被災前(1974~78)<br><br>【出典】地理院地図(国土地理院) <sup>3.1)</sup> の空中写真(一部加筆) | 被災状況写真:<br>(2011.3.12-13撮影)<br><br>【出典】地理院地図(国土地理院)の東日本大震災被災地周辺写真 <sup>3.2)</sup> (一部加筆)<br><br>【出典】被災地域の斜め写真(国土地理院) <sup>3.3)</sup> (一部加筆)<br><br>(現地調査にて撮影) 全景(2012.11.13)<br><br>支承(2012.11.13)<br><br>桁下状況(2012.11.13) | |

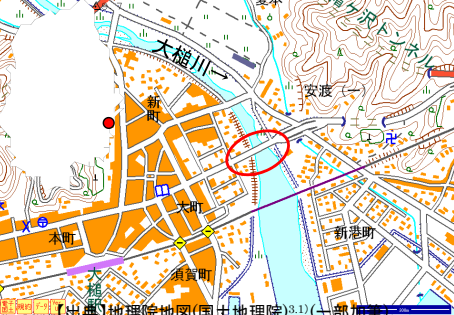
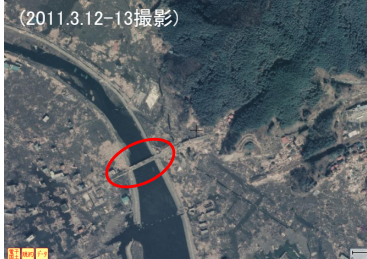
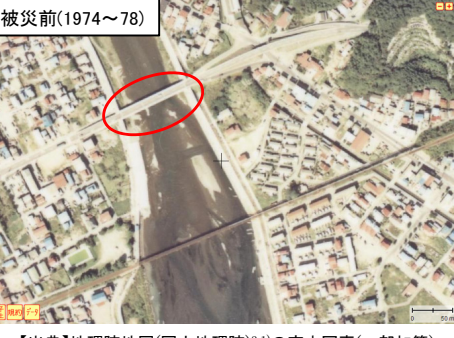
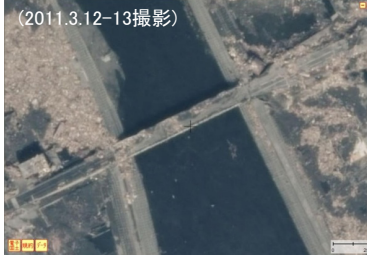
# No.059: 未流出

| <b>所在地:</b> 岩手県上閉伊郡大槌町安波<br> <p>【出典】地理院地図(国土地理院)<sup>3.1)</sup>(一部加筆)</p> | <b>地震状況:</b> 震度5強 (2011.3.11-14:46岩手県釜石市只越町)<br><b>津波状況:</b> [最大]浸水高12.16m, 流速8.58m/s [押波1波]浸水高6.86m, 流速5.65m/s<br><b>架橋位置:</b> 桁下高3.70m, 海岸線から1.20km<br> <p>【出典】地理院地図(国土地理院)の東日本大震災被災地周辺写真<sup>3.2)</sup>(一部加筆)</p> | |
| <b>橋長:</b> 85.60m, <b>最大径間長:</b> 28.54m<br><b>全幅員:</b> 11.30m, <b>桁高:</b> 1.50m<br><b>橋種:</b> PC-T桁橋, <b>桁本数:</b> 6本<br><b>竣工年:</b> 1970年 <b>支承:</b> ゴム支承<br><b>被災前(1974~78)</b><br> <p>【出典】地理院地図(国土地理院)<sup>3.1)</sup>の空中写真(一部加筆)</p> | <b>被災状況写真:</b><br> <p>【出典】地理院地図(国土地理院)の東日本大震災被災地周辺写真<sup>3.2)</sup>(一部加筆)</p> <p>【出典】被災地域の斜め写真(国土地理院)<sup>3.3)</sup></p> <p>(現地調査にて撮影)</p> <p>全景(2012.11.13)</p> <p>下状況(2012.11.13)</p> <p>支承(2012.11.13)</p> | |

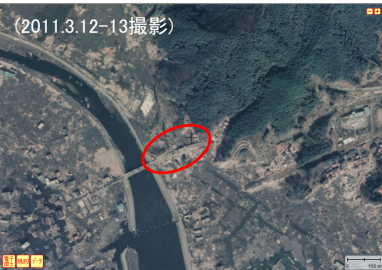
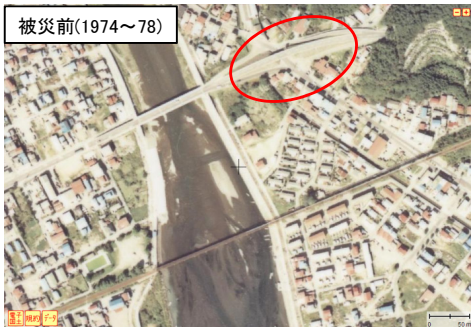
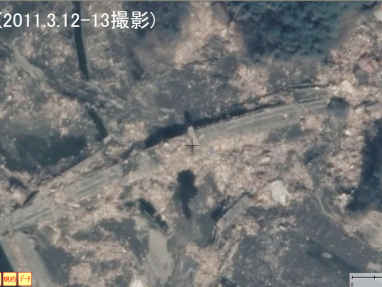
# No.060: 未流出

| <p>所在地: 岩手県上閉伊郡大槌町安渡</p> <p>【出典】地理院地図(国土地理院)<sup>3.1)</sup>(一部加筆)</p> | <p>地震状況: 震度5強 (2011.3.11-14:46岩手県釜石市只越町)<br/> 津波状況: [最大]浸水高13.67m, 流速4.32m/s [押波1波]浸水高8.55m, 流速3.43m/s<br/> 架橋位置: 桁下高5.80m, 海岸線から1.20km</p> <p>(2011.3.12-13撮影)</p> <p>【出典】地理院地図(国土地理院)の<br/>東日本大震災被災地周辺写真<sup>3.2)</sup>(一部加筆)</p> | |
| <p>橋長: 18.50m, 最大径間長: 18.50m<br/> 全幅員: 9.00m, 桁高: 0.70m<br/> 橋種: PC床版橋, 桁本数: 1本(プレテン桁12本)<br/> 竣工年: 1996年 支承: ゴム支承</p> <p>被災前(1974~78)</p> <p>【出典】地理院地図(国土地理院)<sup>3.1)</sup>の空中写真(一部加筆)</p> | <p>被災状況写真:</p> <p>(2011.3.12-13撮影)</p> <p>【出典】被災地域の斜め写真(国土地理院)<sup>3.3)</sup></p> <p>(現地調査にて撮影)</p> <p>全景(2012.11.13) 桁下状況(2012.11.13)</p> | |

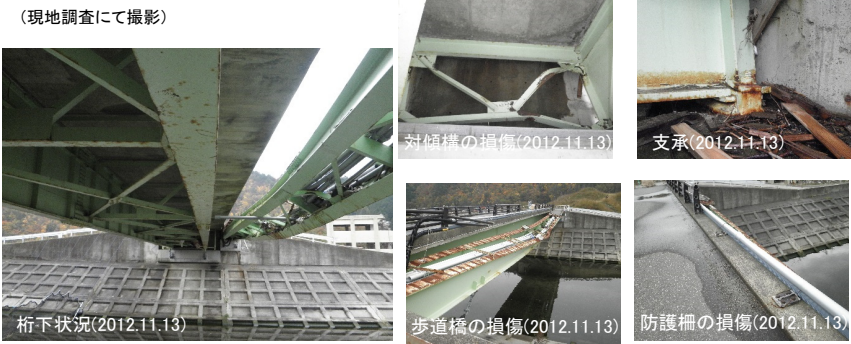
| 橋名: ①鰐坂橋(車道部)[No.074]<br>②鰐坂橋(歩道部)[No.075] | 路線名: 鶴住居2号線 | ID: 39.32790, 141.89144 |
|---|---|---|
| <p>橋長: 34.00m, 最大径間長: 34.00m<br/> 全幅員: ①5.84m ②1.67m<br/> 桁高: ①1.84m ②0.80m<br/> 橋種: ①鋼I桁, 桁本数: 2本<br/> ②鋼H桁, 桁本数: 2本<br/> 竣工年: 1973年 支承: 線支承</p> <p>被災前(1974～78)</p> <p>【出典】地理院地図(国土地理院)<sup>3.1)</sup>の空中写真(一部加筆)</p> | <p>被災状況写真:</p> <p>(現地調査にて撮影)</p> <p>対傾構の損傷(2012.11.13) 支承(2012.11.13)<br/> 桁下状況(2012.11.13) 歩道橋の損傷(2012.11.13) 防護柵の損傷(2012.11.13)</p> | |

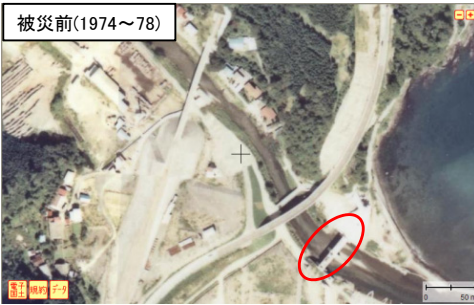
| 橋長 : 43.30m, 最大径間長: 43.30m<br>全幅員: 9.50m, 桁高: 1.75m<br>橋種 : PC床版橋<br>桁本数: 1本(ポステン桁8本)<br>竣工年: 2009年 支承 : H14ゴム支承(想定) | 被災状況写真:<br><br>(釜石市より提供) | |
| <br>被災前(1974～78)<br>【出典】地理院地図(国土地理院) <sup>3.1)</sup> の空中写真(一部加筆) | <br>①防護柵・地覆の損傷<br><br>②がれきの衝突による<br>防護柵の損傷<br><br>③踏掛版の損傷 | |

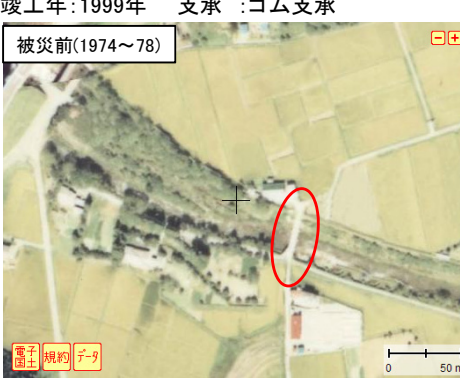
| 被災前(1974~78) | (釜石市より提供) | <p>②支承のずれ</p> |
| <p>【出典】地理院地図(国土地理院)<sup>3.1)</sup>の空中写真(一部加筆)</p> | <p>①橋座の損傷</p> | <p>③防護柵支柱の損傷</p> |

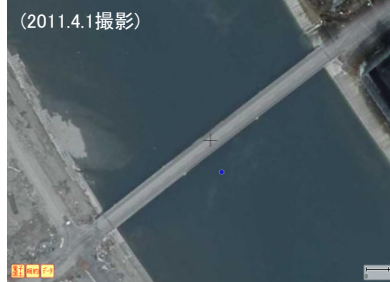
| 橋名: 川口橋 | 路線名: | ID: 39.07093, 141.72509 |
|---|---|---|
| <p>橋長: 156.90m, 最大径間長: 52.3m<br/>全幅員: 12.00m, 桁高: 2.60m<br/>橋種: 鋼I桁, 桁本数: 5本<br/>竣工年: 2004年 支承: H14ゴム支承(想定)</p> <p>被災前(1974~78)</p> <p>【出典】地理院地図(国土地理院)<sup>3.1)</sup>の空中写真(一部加筆)</p> | <p>被災状況写真:</p> <p>(2011.4.1撮影)</p> <p>【出典】地理院地図(国土地理院)の<br/>東日本大震災被災地周辺写真<sup>3.2)</sup></p> <p>【出典】被災地域の斜め写真(国土地理院)<sup>3.3)</sup></p> | |

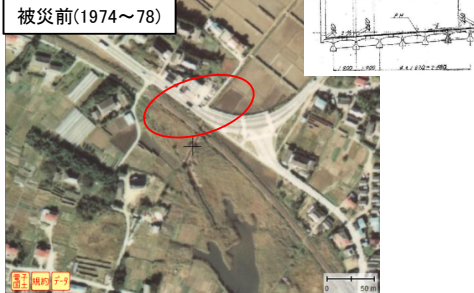
# No.090: 流出(上部構造流出(近))

| 橋名: 沼田こ線橋 | 路線名: 国道45号 | ID: 39.00868, 141.64960 |
|---|---|---|
| <p>橋長: 65.24m, 最大径間長: 23.76m<br/>全幅員: 13.50m, 桁高: 1.30m<br/>橋種: PC-T桁, 桁本数: 7本<br/>竣工年: 1983年 支承: ゴム支承</p> <p>被災前(1974~78)</p> <p>【出典】地理院地図(国土地理院)<sup>3.1)</sup>の空中写真(一部加筆)</p> | <p>被災状況: 桁の流出、背面盛土流出 (現地調査にて撮影)</p> <p>【出典】地理院地図(国土地理院)の<br/>東日本大震災被災地周辺写真<sup>3.2)</sup></p> <p>【出典】被災地域の斜め写真(国土地理院)<sup>3.3)</sup></p> <p>全景(下流側) (2011.3.18)</p> <p>A2橋台 (2011.3.18)</p> <p>P2橋脚 (2011.3.18)</p> | |

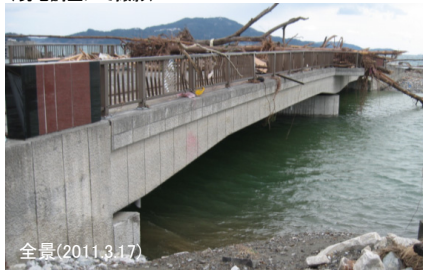
# No.096: 未流出

| 橋名: 松原大橋 | 路線名: | ID: 39.00600, 141.63017 |
|---|---|---|
| <p>橋長: 56.00m, 最大径間長: 28.00m<br/>全幅員: 12.80m, 桁高: 1.15m<br/>橋種: PC床版橋, 桁本数: 1本(プレテン桁8本)<br/>竣工年: 1994年 支承: ゴム支承</p> <p>被災前(1974~78)</p> <p>【出典】地理院地図(国土地理院)<sup>3.1)</sup>の空中写真(一部加筆)</p> | <p>被災状況写真:</p> <p>(2011.4.1撮影)</p> <p>【出典】地理院地図(国土地理院)の東日本大震災被災地周辺写真<sup>3.2)</sup></p> <p>【出典】被災地域の斜め写真(国土地理院)<sup>3.3)</sup></p> | <p>(現地調査にて撮影)</p> <p>全景(2011.3.17)</p> <p>橋面(2011.3.17)</p> |

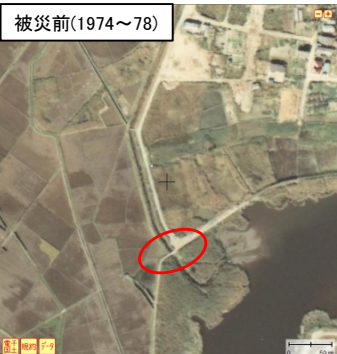
# No.097: 未流出

| 橋名: 古川橋 | 路線名: | ID: 39.00826, 141.63069 |
|---|---|---|
| <p>橋長: 28.90m, 最大径間長: 28.90m<br/>全幅員: 5.20m, 桁高: 0.90m<br/>橋種: PC床版橋, 桁本数: 1本<br/>竣工年: 2007年 支承: H14ゴム支承</p> <p>被災前(1974~78)</p> <p>【出典】地理院地図(国土地理院)<sup>3.1)</sup>の空中写真(一部加筆)</p> | <p>被災状況写真:</p> <p>(2011.4.1撮影)</p> <p>【出典】地理院地図(国土地理院)の東日本大震災被災地周辺写真<sup>3.2)</sup></p> <p>(現地調査にて撮影)</p> <p>全景(2011.3.17)</p> <p>橋面(2011.3.17)</p> <p>橋台背面(2011.3.17)</p> | |

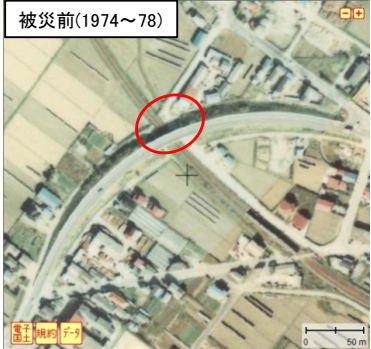
# No.099: 未流出

| 橋名: 高田跨線橋 | 路線名: | ID: 39.01455, 141.62276 |
|---|---|---|
| <p>橋長: 29.20m, 最大径間長: 10.00m<br/>全幅員: 5.90m, 桁高: 0.45m<br/>橋種: PC床版橋, 桁本数: 1本(プレテン桁13本)<br/>竣工年: 1969年, 支承: ゴム支承</p> <p>被災前(1974~78)</p> <p>【出典】地理院地図(国土地理院)<sup>3.1)</sup>の空中写真(一部加筆)</p> | <p>被災状況写真:</p> <p>(2011.4.1撮影)</p> <p>【出典】地理院地図(国土地理院)の東日本大震災被災地周辺写真<sup>3.2)</sup></p> <p>【出典】被災地域の斜め写真(国土地理院)<sup>3.3)</sup></p> <p>(現地調査にて撮影)</p> <p>全景(2011.3.17)</p> <p>橋座周辺(2011.3.17)</p> <p>橋台背面洗掘(2011.3.17)</p> <p>橋面(2011.3.17)</p> | |

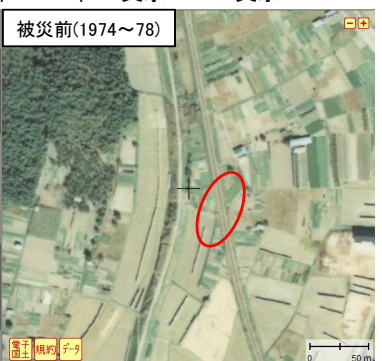
# No.100:未流出

| 橋名: 奈々切跨線橋 | 路線名: 国道340号 | ID: 39.01758, 141.62084 |
|---|---|---|
| <p>橋長: 36.50m, 最大径間長: 36.50m<br/>全幅員: 17.30m, 桁高: 1.80m<br/>橋種: PC-T桁, 桁本数: 9本<br/>竣工年: 1998年 支承: ゴム支承</p> <p>被災前(1974~78)</p> <p>【出典】地理院地図(国土地理院)<sup>3.1)</sup>の空中写真(一部加筆)</p> | <p>被災状況写真:</p> <p>(2011.4.1撮影)</p> <p>【出典】地理院地図(国土地理院)の東日本大震災被災地周辺写真<sup>3.2)</sup></p> <p>(現地調査にて撮影)</p> <p>全景(2011.3.17)</p> <p>橋面背面(2011.3.17)</p> <p>橋台前面(2011.3.17)</p> <p>【出典】被災地域の斜め写真(国土地理院)<sup>3.3)</sup></p> | |

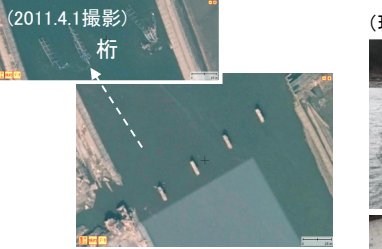
# No.101~No.102: ①②流出(上部構造流出(遠))

| 橋名: ①気仙大橋[No.101]<br>②気仙大橋[No.102] | 路線名: 国道45号 | ID: 39.00465, 141.62081 |
|---|---|---|
| <p>橋長: ①108.74m ②72.76m,<br/>最大径間長: 36.42m<br/>全幅員: 13.30m, 桁高: 1.80m<br/>橋種: 鋼桁, 桁本数: 4本<br/>竣工年: 1982年 支承: H14ゴム支承</p> <p>被災前(1974~78)</p> <p>【出典】地理院地図(国土地理院)<sup>3.1)</sup>の空中写真(一部加筆)</p> <p>被災前の気仙大橋全景<br/>(橋梁台帳より)</p> | <p>被災状況写真:</p> <p>(2011.4.1撮影)</p> <p>【出典】地理院地図(国土地理院)の東日本大震災被災地周辺写真<sup>3.2)</sup>(一部加筆)</p> <p>(現地調査にて撮影)</p> <p>橋脚(2011.3.17)</p> <p>流出した鋼桁(2011.3.17)</p> <p>H14ゴム支承の破断<br/>(2011.3.17)</p> <p>橋脚(2011.3.17)</p> <p>【出典】被災地域の斜め写真(国土地理院)<sup>3.3)</sup></p> | |

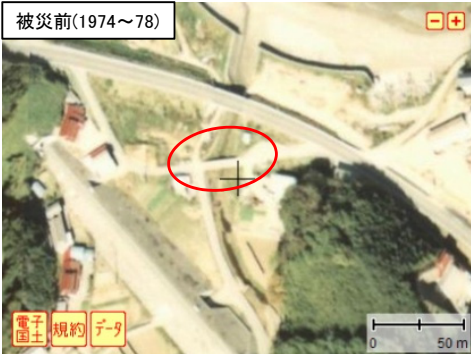
| <br>【出典】地理院地図(国土地理院) <sup>3.1)</sup> の空中写真(一部加筆) | <br>A2山側より全景(2011.4.14) | |
| | <br>A2と洗掘で流出したP2 (2011.4.14) | |
| | <br>流出したPC桁の一部と推定<br>L=12m, W=4m (2011.4.14) | |

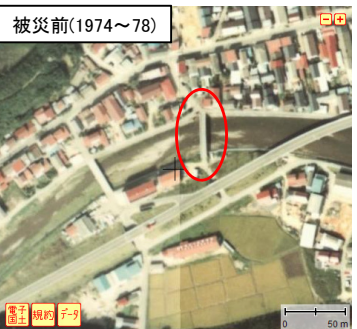
| 橋名:ウtachャンばし(汐見橋) | 路線名: | ID:38.71590, 141.52032 |
|---|---|---|
| <p>橋長 : 29.70m, 最大径間長:17.00m</p> <p>全幅員:4.40m, 桁高:0.65m</p> <p>橋種 : 鋼I桁, 桁本数:3本</p> <p>竣工年: 1972年</p> <p>支承 : 線支承</p> <p>被災前(1974~78)</p> <p>【出典】地理院地図(国土地理院)<sup>3.1)</sup>の空中写真(一部加筆)</p> | <p>被災状況写真:</p> <p>(現地調査にて撮影)</p> <p>全景(2011.4.14)</p> <p>高欄の損傷(左岸より)(2011.4.14)</p> <p>左岸橋台の状況(2011.4.14)</p> <p>桁下の状況(2011.4.14)</p> | |

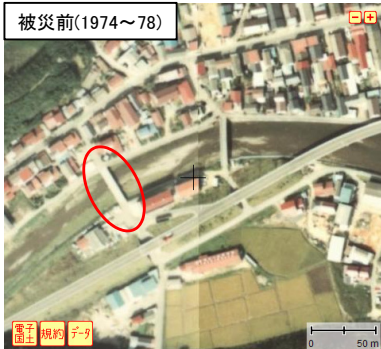
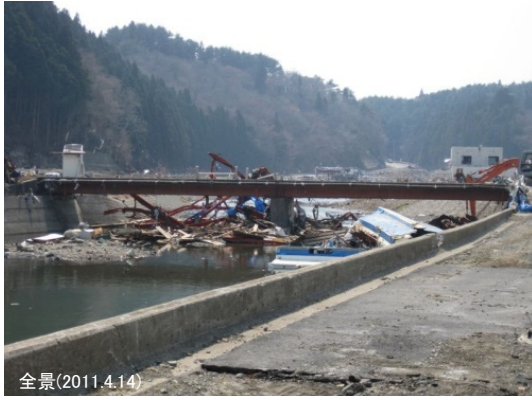
| <br>被災前(1974~78)<br>【出典】地理院地図(国土地理院) <sup>3.1)</sup> の空中写真(一部加筆) | (現地調査にて撮影)<br><br>全景(2011.4.14) | | |

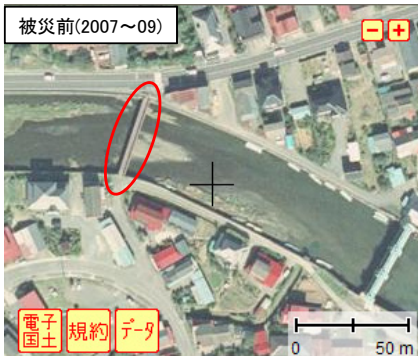
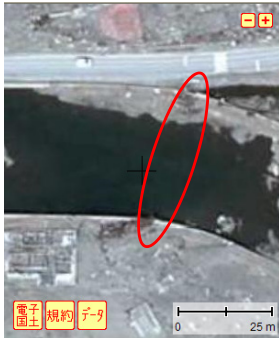
| 橋長 : 37.00m, 最大径間長: 37.00m<br>全幅員: 3.00m, 桁高: 1.80m<br>橋種 : 鋼1桁, 桁本数: 2本<br>竣工年: (不明) 支承 : 線支承 | 被災状況写真: | |
| <p>被災前(2007~09)</p> <p>【出典】地理院地図(国土地理院)<sup>3.1)</sup>の空中写真(一部加筆)</p> | <p>【出典】被災地域の斜め写真(国土地理院)<sup>3.3)</sup><br/>(現地調査にて撮影)</p> <p>(2011.8.25)</p> <p>(2011.8.25)</p> | |

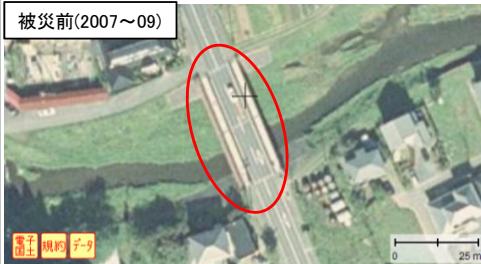
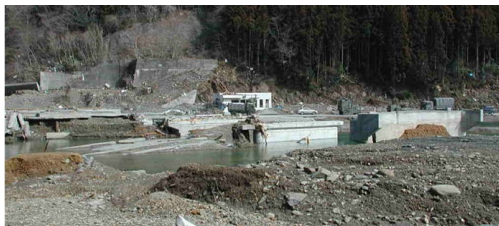
| 被災前(2007~09) | 被災状況写真: | 橋脚(2011.8.25) |
| <p>【出典】地理院地図(国土地理院)<sup>3.1)</sup>の空中写真(一部加筆)</p> | <p>【出典】東北地方太平洋沖地震宮城県内道路被災状況写真(宮城県HP)<sup>3.7)</sup></p> <p>【出典】被災地域の斜め写真(国土地理院)<sup>3.3)</sup>(一部加筆)</p> | <p>橋台背面(2011.8.25)</p> <p>破断したアンカーバー(2011.8.25)</p> |

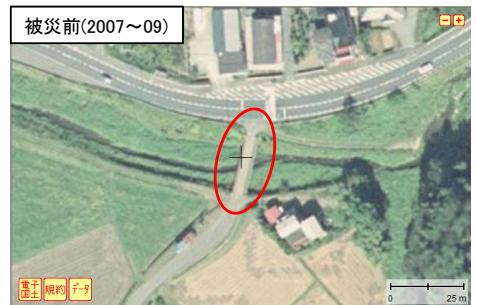
| <p>橋長 : 20.50m, 最大径間長: 20.50m</p> <p>全幅員: 3.90m, 桁高: 1.12m</p> <p>橋種 : 鋼1桁, 桁本数: 3本</p> <p>竣工年: (不明) 支承 : 線支承(想定)</p> <p>被災前(2007~09)</p> <p>【出典】地理院地図(国土地理院)<sup>3.1)</sup>の空中写真(一部加筆)</p> | <p>被災状況写真:</p> <div><p>【出典】被災地域の斜め写真(国土地理院)<sup>3.3)</sup>(一部加筆)</p></div> <div><p>【出典】Googleマップ<sup>3.5)</sup>(衛星写真)(一部加筆)</p></div> <div><p>(現地調査にて撮影)</p><p>倒れた右岸橋台(2011.8.25)</p><p>流出した桁(2011.8.25)</p></div> | |

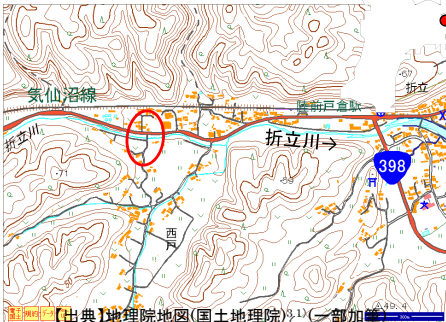
# No.133: 流出(上部構造流出(反転))

| <b>所在地:</b> 宮城県本吉郡南三陸町戸倉<br> <p>【出典】地理院地図(国土地理院)<sup>3.1)</sup>(一部加筆)</p> | <b>地震状況:</b> 震度6弱 (2011.3.11-14:46宮城県南三陸町志津川)<br><b>津波状況:</b> [最大]浸水高17.00m, 流速4.08m/s [押波1波]浸水高17.00m, 流速4.08m/s<br><b>架橋位置:</b> 桁下高7.54m, 海岸線から1.30km<br> <p>(2011.4.15撮影)</p> <p>桁(撤去)</p> <p>【出典】被災後のデジタル標高地形図(国土地理院)<sup>3.6)</sup>(一部加筆)</p> | |

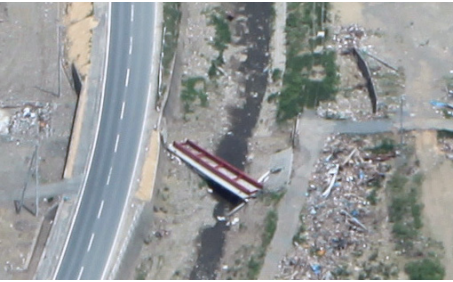
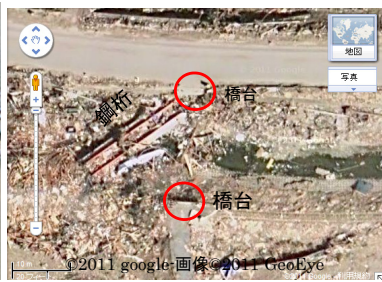
| <b>橋長:</b> 19.00m, 最大径間長: 19.00m<br><b>全幅員:</b> 5.00m, 桁高: 0.90m<br><b>橋種:</b> 鋼H桁, 桁本数: 2本<br><b>竣工年:</b> (不明) <b>支承:</b> 線支承<br> <p>被災前(2007~09)</p> <p>【出典】地理院地図(国土地理院)<sup>3.1)</sup>の空中写真(一部加筆)</p> | <b>被災状況写真:</b><br> <p>【出典】被災地域の斜め写真(国土地理院)<sup>3.3)</sup></p> <p>【出典】Googleマップ<sup>3.5)</sup>(衛星写真)(一部加筆)</p> | |

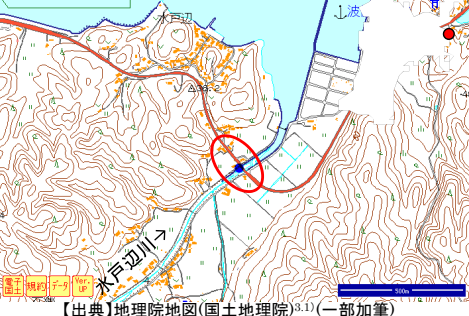
# No.134~No.135: ①流出(上部構造流出(反転))②流出(上部構造流出(近))

| <b>所在地:</b> 宮城県本吉郡南三陸町志津川<br> <p>【出典】地理院地図(国土地理院)<sup>3.1)</sup>(一部加筆)</p> | <b>地震状況:</b> 震度6弱 (2011.3.11-14:46宮城県南三陸町志津川)<br><b>津波状況:</b> [最大]浸水高15.06m, 流速7.51m/s [押波1波]浸水高15.00m, 流速7.51m/s<br><b>架橋位置:</b> 桁下高①2.00m ②2.15m, 海岸線から0.27km<br> <p>(2011.4.15撮影)</p> <p>鋼桁</p> <p>【出典】被災後のデジタル標高地形図(国土地理院)<sup>3.6)</sup>(一部加筆)</p> | |

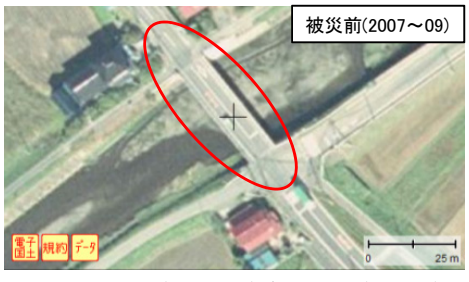
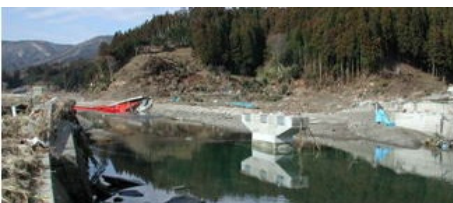
| <b>橋長:</b> ①32.86m ②32.50m<br><b>最大径間長:</b> ①16.74m ②32.50m<br><b>全幅員:</b> ①8.80m ②3.30m 桁高: ①0.80m ②0.85m<br><b>橋種:</b> ①鋼H桁, 桁本数: 3本<br>②PC-T桁, 桁本数: 1本<br><b>竣工年:</b> ①1970年 ②2009年<br><b>支承:</b> ①線支承 ②H14ゴム支承(想定)<br> <p>被災前(2007~09)</p> <p>【出典】地理院地図(国土地理院)<sup>3.1)</sup>の空中写真(一部加筆)</p> | <b>被災状況写真:</b><br> <p>【出典】東北地方太平洋沖地震宮城県内道路被災状況写真(宮城県HP)<sup>3.7)</sup></p> <p>(現地調査にて撮影)</p> <p>支承(2011.8.25)</p> <p>橋脚(2011.8.25)</p> <p>仮橋(2011.8.25)</p> | |

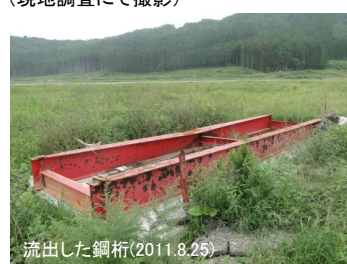
# No.136: 流出(上部構造流出(反転))

| 橋長 :11.60m, 最大径間長:11.60m<br>全幅員:4.40m, 桁高:0.65m<br>橋種 :鋼H桁, 桁本数:2本<br>竣工年:1974年 支承 :線支承<br>被災前(2007~09)<br><br>【出典】地理院地図(国土地理院) <sup>3.1)</sup> の空中写真(一部加筆) | 被災状況写真:<br>(現地調査にて撮影)<br><br>2011 google-画像©2011 GeoEye<br><br>©2011 google-画像©2011 GeoEye<br>流出した鋼桁<br><br>流出した鋼桁(2011.8.25)<br><br>橋台(2011.8.25)<br><br>鋼製支承(2011.8.25)<br>【出典】Googleマップ <sup>3.5)</sup> (衛星写真)(一部加筆) | |
