No.843

March 2015

## 2011年東北地方太平洋沖地震による津波と 道路橋の被害との関係に関する分析

Damage to Road Bridges by the 2011 off the Pacific coast of Tohoku Earthquake and Tsunami

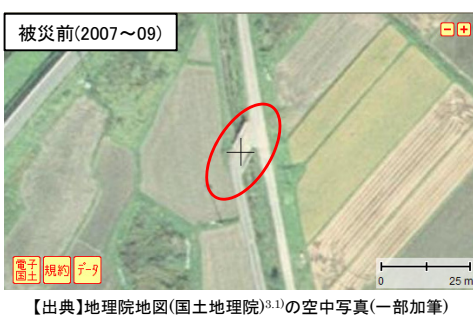
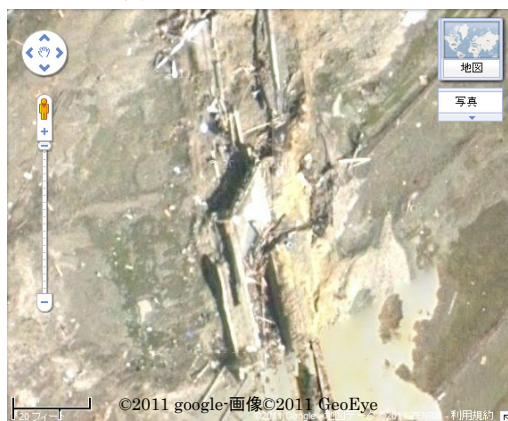
| 橋長:8.00m, 最大径間長:8.00m<br>全幅員:7.45m, 桁高:0.41m<br>橋種:RC床版橋, 桁本数:1本<br>竣工年:(不明) 支承:ゴム支承(想定) | 被災状況写真: | |
| <p>被災前(2007~09)</p> <p>【出典】地理院地図(国土地理院)<sup>3.1)</sup>の空中写真(一部加筆)</p> | <p>【出典】Googleマップ<sup>3.5)</sup>(衛星写真)</p> <p>全景(2011.8.25)</p> <p>ガードレールの損傷(2011.8.25)</p> | |

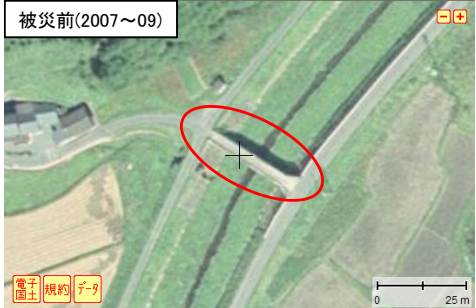
# No.138: 流出(上部構造流出(遠))

| <br>被災前(2007~09)<br>【出典】地理院地図(国土地理院) <sup>3.1)</sup> の空中写真(一部加筆) | <br>橋台<br>©2011 google-画像©2011 GeoEye | <br>流出した鋼桁<br>©2011 google-画像©2011 GeoEye | <br>左岸側橋台(2011.8.25) |

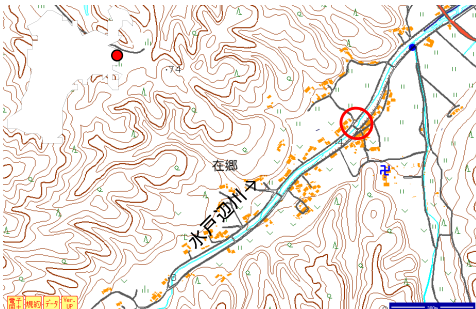
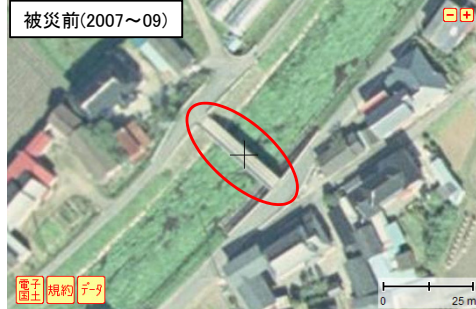
# No.139: 流出(上部構造流出(反転))

| 橋名: 竹下橋 | 路線名: | ID: 38.63421, 141.45201 |
|---|---|---|
| <p>橋長 : 27.00m, 最大径間長: 27.00m<br/>全幅員: 4.00m, 桁高: 1.25m<br/>橋種 : 鋼桁, 桁本数: 2本<br/>竣工年: (不明) 支承 : 線支承</p> <p>被災前(2007~09)</p> <p>【出典】地理院地図(国土地理院)<sup>3.1)</sup>の空中写真(一部加筆)</p> | <p>被災状況写真:</p> <div><p>橋台</p><p>©2011 google 画像©2011 GeoEye</p></div> <div><p>流出した鋼桁</p><p>©2011 google 画像©2011 GeoEye</p><p>【出典】Googleマップ<sup>3.5)</sup>(衛星写真)(一部加筆)</p></div> <p>(現地調査にて撮影)</p> <p>左岸側橋台(2011.8.25)</p> <p>支承(2011.8.25)</p> | |

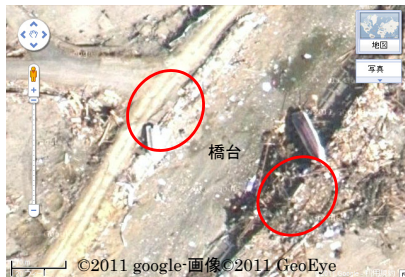
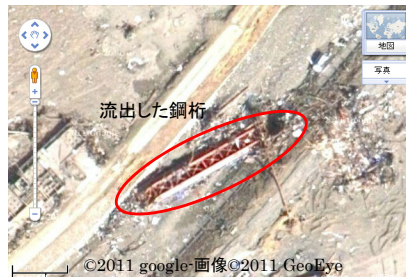
# No.140: 流出(上部構造流出(反転))

| 橋名: 上沢橋 | 路線名: | ID: 86.32052, 141.44881 |
|---|---|---|
| <p>橋長 : 27.00m, 最大径間長: 27.00m<br/>全幅員: 4.00m, 桁高: 1.25m<br/>橋種 : 鋼桁, 桁本数: 2本<br/>竣工年: (不明) 支承 : 線支承</p> <p>被災前(2007~09)</p> <p>【出典】地理院地図(国土地理院)<sup>3.1)</sup>の空中写真(一部加筆)</p> | <p>被災状況写真:</p> <div><p>橋台</p></div> <div><p>流出した鋼桁</p></div> <p>【出典】Googleマップ<sup>3.5)</sup>(衛星写真)(一部加筆)</p> | |

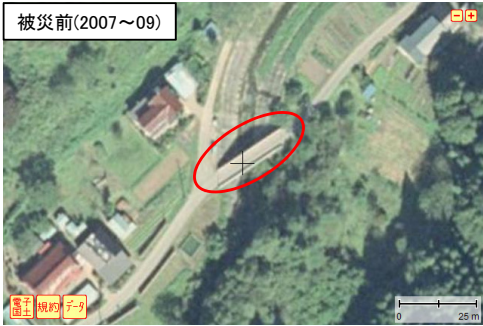
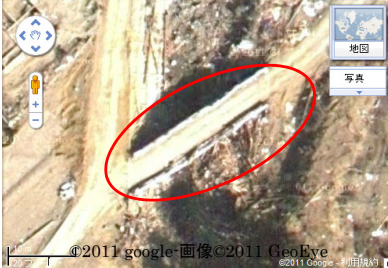
# No.142:未流出

| 橋名: 上山橋 | 路線名: | ID: 38.62904, 141.44437 |
|---|---|---|
| <p>橋長 : 24.60m, 最大径間長: 24.60m<br/>全幅員: 6.00m, 桁高: 1.16m<br/>橋種 : 鋼桁, 桁本数: 2本<br/>竣工年: (不明) 支承 : 線支承</p> <p>被災前(2007~09)</p> <p>【出典】地理院地図(国土地理院)<sup>3.1)</sup>の空中写真(一部加筆)</p> | <p>被災状況写真:</p> <div><p>【出典】Googleマップ<sup>3.5)</sup>(衛星写真)(一部加筆)</p></div> <p>(現地調査にて撮影)</p> <div><p>桁下状況(2011.08.25)</p><p>全景(2011.08.25)</p><p>橋面(2011.08.25)</p><p>支承周辺(2011.08.25)</p></div> | |

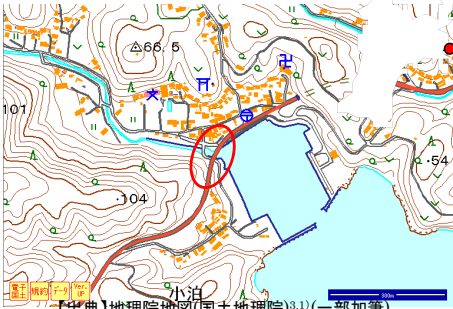
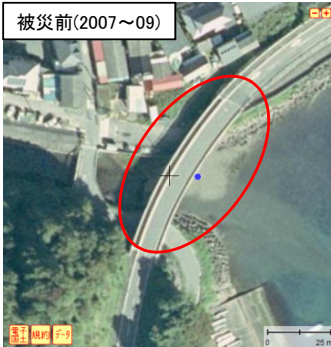
# No.143:流出(上部構造流出(遠))

| 橋名:新相川橋 | 路線名:国道398号 | ID:38.60277, 141.50083 |
|---|---|---|
| <p>橋長:67.50m, 最大径間長:67.50m<br/>全幅員:11.00m, 桁高:2.50m<br/>橋種:鋼箱桁, 桁本数:2本<br/>竣工年:1988年 支承:支承板支承</p> <p>被災前(2007~09)</p> <p>【出典】地理院地図(国土地理院)<sup>3.1)</sup>の空中写真(一部加筆)</p> | <p>被災状況写真:</p> <div><p>(2011.3.19撮影)</p><p>【出典】地理院地図(国土地理院)の東日本大震災被災地周辺写真<sup>3.2)</sup>(一部加筆)</p></div> <div><p>約600m沖に流出した桁</p><p>【出典】Googleマップ<sup>3.5)</sup>(衛星写真)</p></div> <div><p>左岸側橋台</p><p>【出典】東北地方太平洋沖地震宮城県内道路被災状況写真(宮城県HP)<sup>3.7)</sup></p></div> | |

- ・流出した橋梁の流出形態に着目すると、流出した上部構造が架橋位置の近くにあるもの、遠く離れた位置にあるもの、上部構造が反転しているもの等さまざまな流出形態が見られた。
- ・上部構造が流出した橋梁の流出した方向を見ると、ほとんどが上流側へと流出しており、津波の遡上方向に流されているものが多い。一方、No.143 や No.151 の橋梁のように下流側に流出している橋梁もある。ただし、下流側に流出している橋梁については、引き波により流出したのか、上流側への流出後に引き波によって架橋位置より下流側へ移動したのかは、集めた情報だけでは明確に判断できない。
- ・橋梁ごとに整理した被災状況を集計した結果、上部構造の材種および上部構造形式と被災状況を集計したが、材種や上部構造形式に関係なく流出している橋梁がある一方で、津波の浸水を受けても大きな損傷が生じなかった橋梁も多くある。

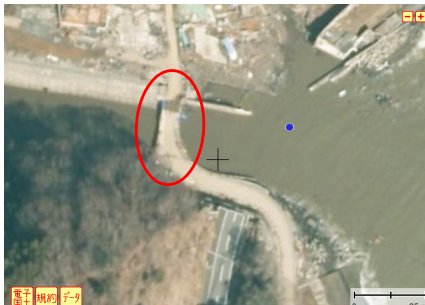
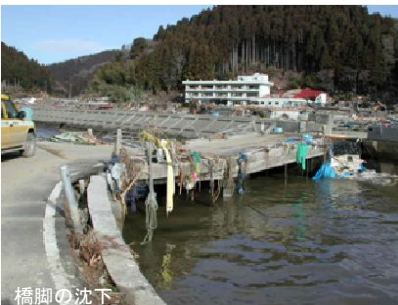
## No.144: 未流出

| <br>【出典】地理院地図(国土地理院) <sup>3.1)</sup> の空中写真(一部加筆) | <br>【出典】地理院地図(国土地理院)の東日本大震災被災地周辺写真 <sup>3.2)</sup> (一部加筆)<br><br>橋脚の沈下<br>【出典】東北地方太平洋沖地震宮城県内道路被災状況写真(宮城県HP) <sup>3.7)</sup> | |

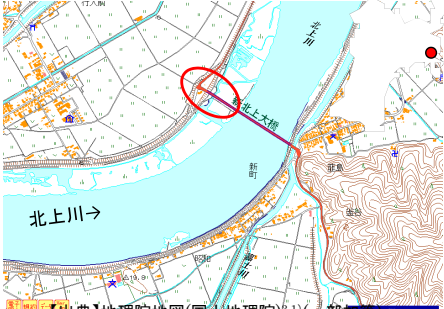
# No.147:流出(上部構造流出(遠))

| <p>【出典】地理院地図(国土地理院)<sup>3.1)</sup>(一部加筆)</p> | <p>(2011.3.19撮影)</p> <p>鋼桁</p> <p>【出典】被災後のデジタル標高地形図(国土地理院)<sup>3.6)</sup>(一部加筆)</p> <p>標高値 (1.0P)<br/>565m<br/>400m<br/>200m<br/>4m<br/>20m以上 4m未満<br/>2m以上 2m未満<br/>1m以上 2m未満<br/>0m以上 1m未満<br/>0m未満<br/>歩道による基本線<br/>水路<br/>津波による最大範囲</p> | |
| 橋長 : 565.69m, 最大径間長: 85.43m<br>全幅員: 7.50m, 最大主構高: 9.50m<br>橋種 : 鋼トラス<br>竣工年: 1976年 支承 : ローラー支承<br>被災前(2007~09)<br> <p>【出典】地理院地図(国土地理院)<sup>3.1)</sup>の空中写真(一部加筆)</p> | 被災状況写真:<br>(現地調査にて撮影)<br> <p>流出した径間(2011.8.26)</p> <p>全景(2011.8.26)</p> <p>橋面(2011.8.26)</p> <p>上部構造トラスの損傷(2011.8.26)</p> <p>歩道橋床版流出(2011.8.26)</p> <p>橋脚沓座(2011.8.26)</p> | |

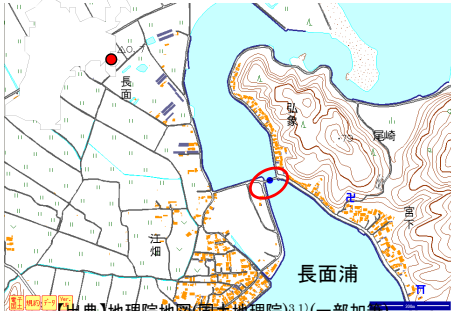
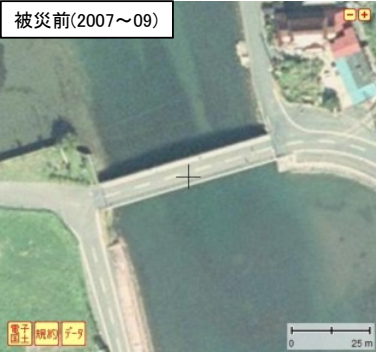
# No.148:未流出

| 橋名:尾の崎橋 | 路線名:県道238号 | ID:38.55778, 141.46028 |
|---|---|---|
| <p>橋長:56.80m, 最大径間長:22.00m<br/> 全幅員:8.20m, 桁高:0.70m<br/> 橋種:鋼桁, 桁本数:5本<br/> 竣工年:1978年 支承:線支承</p> <p>被災前(2007~09)</p> <p>【出典】地理院地図(国土地理院)<sup>3.1)</sup>の空中写真(一部加筆)</p> | <p>被災状況写真:</p> <div style="display: flex; justify-content: space-around;"> <div data-bbox="635 591 954 808"> <p>(2011.3.19撮影)</p> <p>【出典】地理院地図(国土地理院)の東日本大震災被災地周辺写真<sup>3.2)</sup></p> </div> <div data-bbox="1018 568 1417 757"> <p>(現地調査にて撮影)</p> <p>全景(2011.08.26)</p> </div> </div> <div style="display: flex; justify-content: space-around;"> <div data-bbox="635 860 954 1032"> <p>【出典】被災地域の斜め写真(国土地理院)<sup>3.3)</sup></p> </div> <div data-bbox="1018 770 1225 1048"> <p>支承(2011.08.26)</p> </div> </div> | |

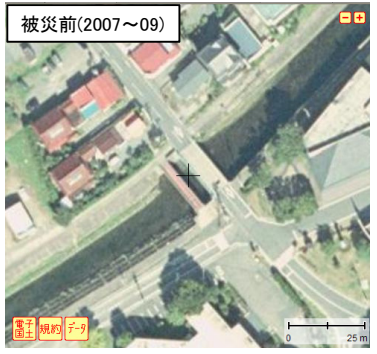
# No.149:未流出

| 橋名:船戸2号橋 | 路線名:国道398号 | ID:38.51250, 141.46222 |
|---|---|---|
| <p>橋長:17.04m, 最大径間長:17.04m<br/> 全幅員:7.60m, 桁高:0.78m<br/> 橋種:PC床版橋, 桁本数:1本(プレテン桁10本)<br/> 竣工年:1966年 支承:ゴム支承</p> <p>被災前(2007~09)</p> <p>【出典】地理院地図(国土地理院)<sup>3.1)</sup>の空中写真(一部加筆)</p> | <p>被災状況写真:</p> <div style="display: flex; justify-content: space-around;"> <div data-bbox="635 1688 954 1973"> <p>(2011.3.19撮影)</p> <p>【出典】地理院地図(国土地理院)の東日本大震災被災地周辺写真<sup>3.2)</sup></p> </div> <div data-bbox="1018 1756 1465 1973"> <p>【出典】被災地域の斜め写真(国土地理院)<sup>3.3)</sup></p> </div> </div> | |

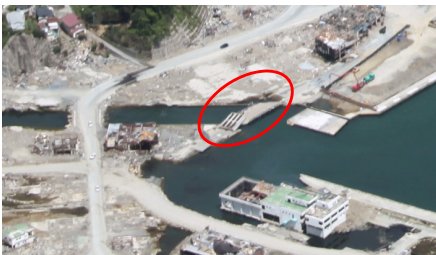
| 橋名: みなと橋 | 路線名: | ID: 38.44591, 141.44911 |
|---|---|---|
| <p>橋長 : 27.10m, 最大径間長: 10.10m<br/>全幅員: 11.62m, 桁高: 0.51m<br/>橋種 : PC-T桁, 桁本数: 5本<br/>竣工年: (不明) 支承 : ゴム支承(想定)</p> <p>被災前(2007~09)</p> <p>【出典】地理院地図(国土地理院)<sup>3.1)</sup>の空中写真(一部加筆)</p> | <p>被災状況写真:</p> <p>【出典】被災地域の斜め写真(国土地理院)<sup>3.3)</sup>(一部加筆)</p> <p>(現地調査にて撮影)</p> <p>全景(2011.08.26)</p> <p>橋台背面の流出(2011.08.26)</p> | |

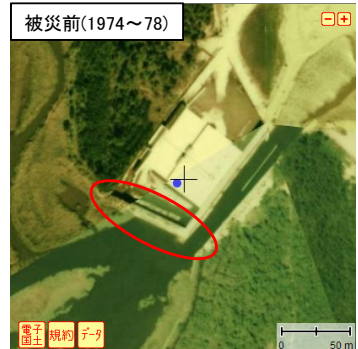
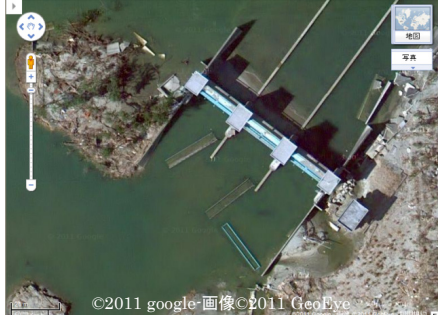
## No.170: 流出(上部構造流出(反転))

| 橋長 : 69.10m, 最大径間長:23.00m<br>全幅員:3.80m, 桁高:0.80m<br>橋種 :鋼桁, 桁本数:2本<br>竣工年:1980年 支承 :支承板支承(想定)<br><br>被災前(1974~78)<br>【出典】地理院地図(国土地理院) <sup>3.1)</sup> の空中写真(一部加筆) | 被災状況写真:<br>(2011.3.12-13撮影)<br><br>【出典】地理院地図(国土地理院)の<br>東日本大震災被災地周辺写真 <sup>3.2)</sup> (一部加筆)<br><br>【出典】被災地域の斜め写真(国土地理院) <sup>3.3)</sup><br><br>©2011 google 画像 ©2011 GeoEye<br>【出典】Googleマップ <sup>3.5)</sup> (衛星写真) | |

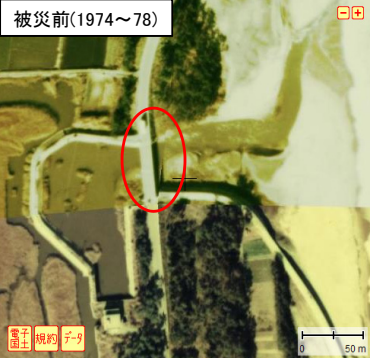
# No.172: 流出(上部構造流出(遠)・下部構造流出)

| 橋名:小塚橋 | 路線名:県道38号 | ID:37.89195, 140.92970 |
|---|---|---|
| <p>橋長 :15.90m, 最大径間長:15.90m<br/>全幅員:8.30m, 桁高:1.10m<br/>橋種 :PC-T桁, 桁本数:9本<br/>竣工年:1971年 支承 :ゴム支承(想定)</p> <p>被災前(1974~78)</p> <p>【出典】地理院地図(国土地理院)<sup>3.1)</sup>の空中写真(一部加筆)</p> | <p>被災状況写真:</p> <p>(2011.3.12-13撮影)</p> <p>鋼トラス桁②<br/>PC桁①</p> <p>【出典】被災地域の斜め写真(国土地理院)<sup>3.3)</sup></p> <p>東日本大震災<br/>写真保存プロジェクト</p> <p>【出典】yahoo!JAPAN 東日本大震災<br/>写真保存プロジェクト<sup>3.4)</sup></p> | |

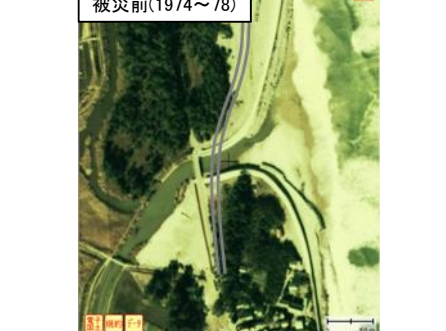
# No.175: 流出(上部構造流出(遠))

| <b>橋長:</b> 36.60m, <b>最大径間長:</b> 36.60m<br><b>全幅員:</b> 11.00m, <b>桁高:</b> 1.90m<br><b>橋種:</b> PC-T桁, 桁本数:6本<br><b>竣工年:</b> 1986年 <b>支承:</b> ゴム支承<br> <p>【出典】地理院地図(国土地理院)<sup>3.1)</sup>の空中写真(一部加筆)</p> | <b>被災状況写真:</b><br> <p>【出典】Googleマップ<sup>3.5)</sup>(衛星写真)(一部加筆)</p> <p>【出典】被災地域の斜め写真(国土地理院)<sup>3.3)</sup></p> | |

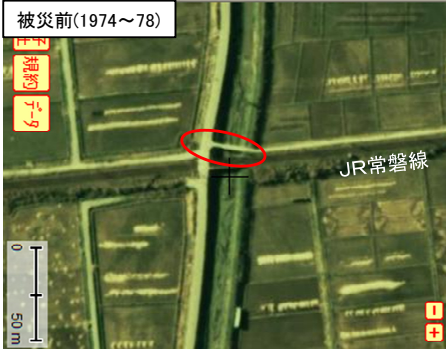
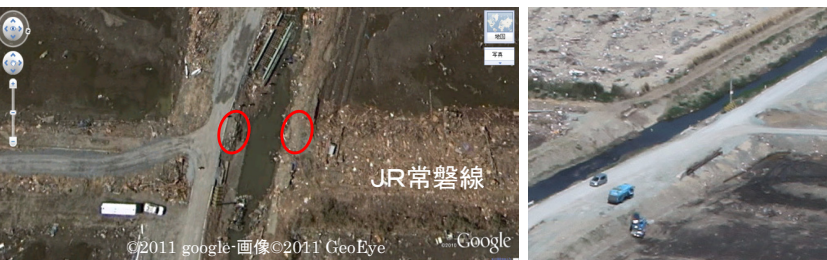
# No.176: 流出(上部構造流出(不明))

| <b>橋長:</b> 15.90m, <b>最大径間長:</b> 15.90m<br><b>全幅員:</b> 3.40m, <b>桁高:</b> 0.54m<br><b>橋種:</b> 鋼H桁, 桁本数: 3本<br><b>竣工年:</b> (不明) <b>支承:</b> 線支承(想定)<br><b>被災前(1974~78)</b><br> <p>【出典】地理院地図(国土地理院)<sup>3.1)</sup>の空中写真(一部加筆)</p> | <b>被災状況写真:</b><br> <p>【出典】Googleマップ<sup>3.5)</sup>(衛星写真)(一部加筆)      【出典】被災地域の斜め写真(国土地理院)<sup>3.3)</sup></p> | |

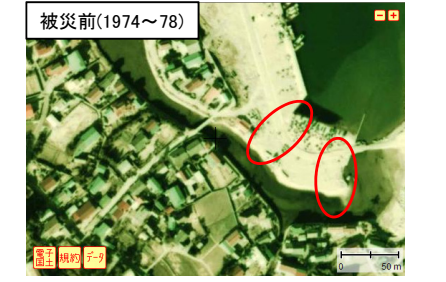
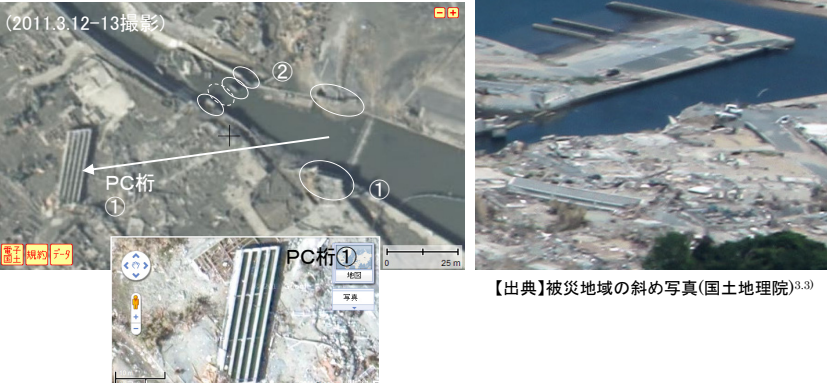
# No.177~No.178: ①流出(上部構造流出(反転))②流出(上部構造流出(不明))・下部構造流出)

| <b>橋長:</b> ①28.18m ②15.00m<br><b>最大径間長:</b> ①28.18m ②7.50m<br><b>全幅員:</b> ①8.68m ②3.00m,<br><b>桁高:</b> ①1.54m ②1.20m<br><b>橋種:</b> ①PC-T桁, 桁本数: 5本<br>②RC-T桁, 桁本数: 3本<br><b>竣工年:</b> (不明) <b>支承:</b> ①ゴム支承 ②直置き<br><b>被災前(1974~78)</b><br> <p>【出典】地理院地図(国土地理院)<sup>3.1)</sup>の空中写真(一部加筆)</p> | <b>被災状況写真:</b><br> <p>【出典】地理院地図(国土地理院)の東日本大震災被災地周辺写真<sup>3.2)</sup>(一部加筆)      【出典】被災地域の斜め写真(国土地理院)<sup>3.3)</sup></p> | |

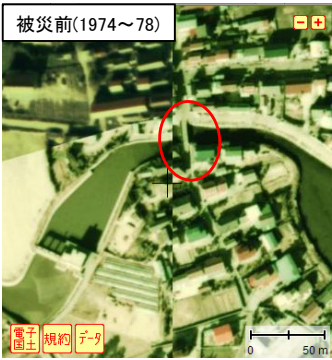
# No.179: 流出(上部構造流出(近))

| 橋長 : 13.00m, 最大径間長: 6.50m<br>全幅員: 4.30m, 桁高: 0.63m<br>橋種 : RC床版橋, 桁本数: 1本<br>竣工年: 1935年 支承 : ゴム支承<br><br>被災前(1974~78)<br>【出典】地理院地図(国土地理院) <sup>3.1)</sup> の空中写真(一部加筆) | 被災状況写真:<br><br>【出典】地理院地図(国土地理院)の<br>東日本大震災被災地周辺写真 <sup>3.2)</sup><br><br>【出典】被災地域の斜め写真(国土地理院) <sup>3.3)</sup><br><br>【出典】Googleマップ <sup>3.5)</sup> (衛星写真)(一部加筆) | |

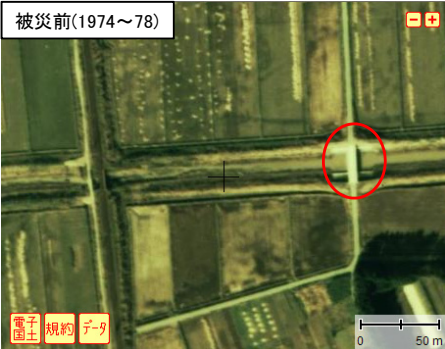
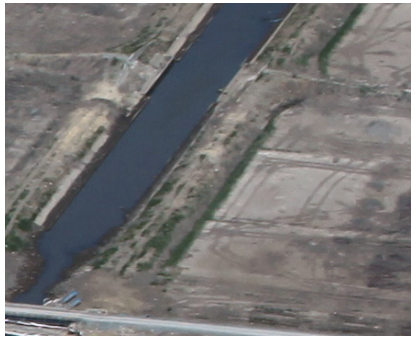
# No.180: 流出(上部構造流出(遠))

| <p>橋長 : 22.7m, 最大径間長: 22.7m<br/> 全幅員: 4.80m, 桁高: 1.17m<br/> 橋種 : 鋼桁, 桁本数: 2本<br/> 竣工年: (不明) 支承 : 線支承</p> <p>被災前(1974~78)</p> <p>【出典】地理院地図(国土地理院)<sup>3.1)</sup>の空中写真(一部加筆)</p> | <p>被災状況写真:</p> <p>【出典】地理院地図(国土地理院)の<br/>東日本大震災被災地周辺写真<sup>3.2)</sup>(一部加筆)</p> <p>【出典】被災地域の斜め写真(国土地理院)<sup>3.3)</sup></p> <p>【出典】Googleマップ<sup>3.5)</sup>(衛星写真)(一部加筆)</p> | |

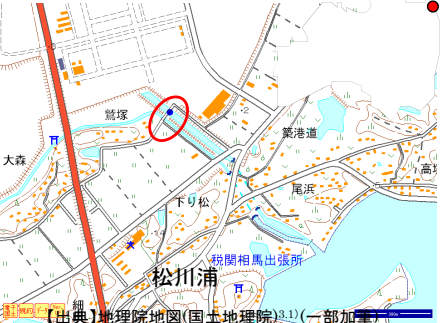
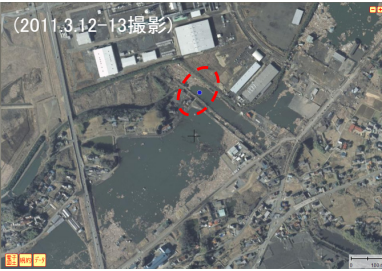
# No.182: 流出(上部構造流出(不明)・下部構造流出)

| <p>所在地: 福島県相馬市新沼</p> <p>【出典】地理院地図(国土地理院)<sup>3.1)</sup>(一部加筆)</p> | <p>地震状況: 震度6弱 (2011.3.11-14:46福島県相馬市中村)<br/> 津波状況: [最大]浸水高7.62m, 流速3.14m/s [押波1波]浸水高7.62m, 流速3.14m/s<br/> 架橋位置: 桁下高0.90m, 海岸線から0.78km</p> <p>(2011.3.12-13撮影)</p> <p>【出典】地理院地図(国土地理院)の<br/>東日本大震災被災地周辺写真<sup>3.2)</sup>(一部加筆)</p> | |

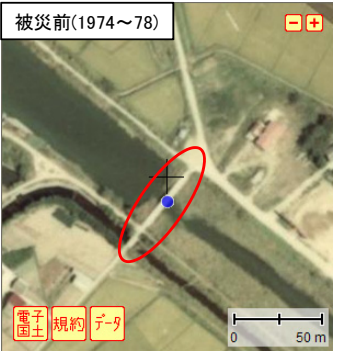
| <p>橋長: 38.80m, 最大径間長: 21.20m<br/> 全幅員: 3.60m, 桁高: 0.55m<br/> 橋種: 鋼H桁, 桁本数: 2本<br/> 竣工年: (不明) 支承: 線支承(想定)</p> <p>被災前(1974~78)</p> <p>【出典】地理院地図(国土地理院)<sup>3.1)</sup>の空中写真(一部加筆)</p> | <p>被災状況写真:</p> <p>(2011.3.12-13撮影)</p> <p>【出典】地理院地図(国土地理院)の<br/>東日本大震災被災地周辺写真<sup>3.2)</sup>(一部加筆)</p> <p>2011 google 画像 ©2011 GeoEye</p> <p>【出典】Googleマップ<sup>3.5)</sup>(衛星写真) (一部加筆)</p> | |

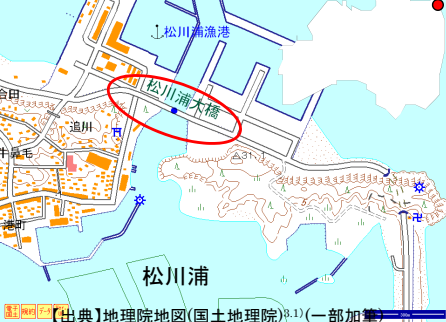
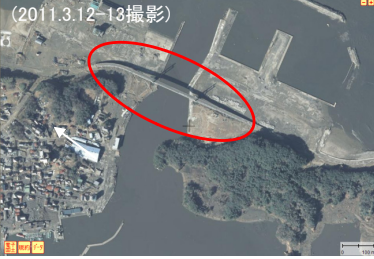
# No.183: 未流出

| <p>所在地: 福島県相馬市 尾浜 追川</p> <p>【出典】地理院地図(国土地理院)<sup>3.1)</sup>(一部加筆)</p> | <p>地震状況: 震度6弱 (2011.3.11-14:46福島県相馬市中村)<br/> 津波状況: [最大]浸水高6.36m, 流速4.01m/s [押波1波]浸水高6.36m, 流速4.01m/s<br/> 架橋位置: 桁下高4.40m, 海岸線から0.00km</p> <p>【出典】地理院地図(国土地理院)の<br/>東日本大震災被災地周辺写真<sup>3.2)</sup>(一部加筆)</p> | |

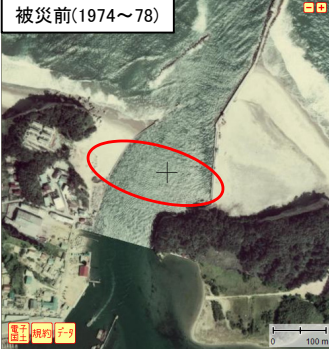
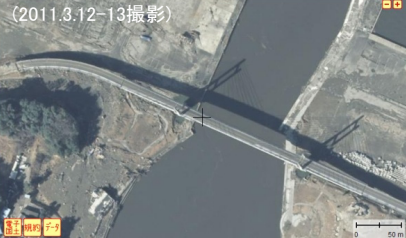
| <p>橋長: 240.00m, 最大径間長: 30.00m<br/> 全幅員: 10.00m, 桁高: 1.80m<br/> 橋種: PC-T桁, 桁本数: 5本<br/> 竣工年: 1995年 支承: ゴム支承(想定)</p> <p>被災前(1974~78)</p> <p>【出典】地理院地図(国土地理院)<sup>3.1)</sup>の空中写真(一部加筆)</p> | <p>被災状況写真:</p> <p>【出典】地理院地図(国土地理院)の<br/>東日本大震災被災地周辺写真<sup>3.2)</sup>(一部加筆)</p> <p>【出典】被災地域の斜め写真(国土地理院)<sup>3.3)</sup></p> | |

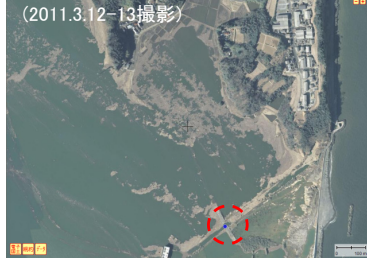
# No.184: 流出(上部構造流出(不明))

| <p>所在地: 福島県相馬市蒲庭孫目</p> <p>【出典】地理院地図(国土地理院)<sup>3.1)</sup>(一部加筆)</p> | <p>地震状況: 震度6弱 (2011.3.11-14:46福島県相馬市中村)<br/> 津波状況(※): [最大]浸水高12.10m, 流速7.83m/s [押波1波]浸水高12.10m, 流速4.67m/s<br/> 架橋位置: 桁下高2.43m, 海岸線から0.30km</p> <p>(※)地形データがなく、本架橋位置における<br/>浸水高、流速が推定できないため、近傍<br/>No.185の最大浸水高・最大流速用いて、<br/>角度補正を行う。</p> <p>【出典】地理院地図(国土地理院)の<br/>東日本大震災被災地周辺写真<sup>3.2)</sup>(一部加筆)</p> | |

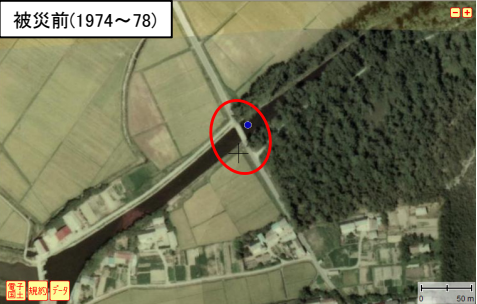
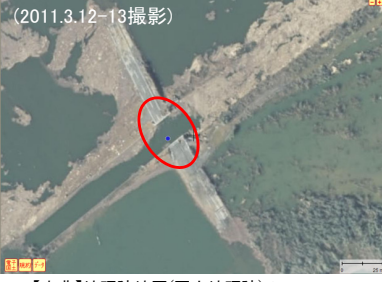
| <p>橋長: 16.93m, 最大径間長: 16.93m<br/> 全幅員: 12.25m, 桁高: 0.58m<br/> 橋種: PC床版橋, 桁本数: 1本(プレテン桁16本)<br/> 竣工年: 1996年 支承: ゴム支承</p> <p>被災前(1974~78)</p> <p>【出典】地理院地図(国土地理院)<sup>3.1)</sup>の空中写真(一部加筆)</p> | <p>被災状況写真:</p> <p>【出典】地理院地図(国土地理院)の<br/>東日本大震災被災地周辺写真<sup>3.2)</sup>(一部加筆)</p> <p>【出典】被災地域の斜め写真(国土地理院)<sup>3.3)</sup></p> | |

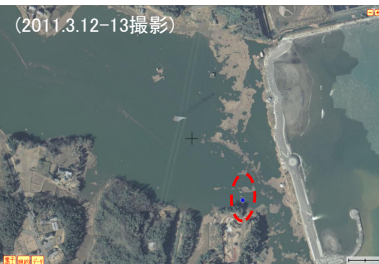
# No.185: 流出(上部構造流出(不明))

| 橋名: 北泉橋 | 路線名: | ID: 37.65780, 141.01643 |
|---|---|---|
| <p>所在地: 福島県南相馬市原町区北泉</p> <p>【出典】地理院地図(国土地理院)<sup>3.1)</sup>(一部加筆)</p> | <p>地震状況: 震度6弱 (2011.3.11-14:46福島県南相馬市小高区)</p> <p>津波状況: [最大]浸水高12.10m, 流速7.83m/s [押波1波]浸水高12.10m, 流速4.67m/s</p> <p>架橋位置: 桁下高6.39m, 海岸線から0.16km</p> <p>(2011.3.12-13撮影)</p> <p>【出典】地理院地図(国土地理院)の<br/>東日本大震災被災地周辺写真<sup>3.2)</sup>(一部加筆)</p> | |

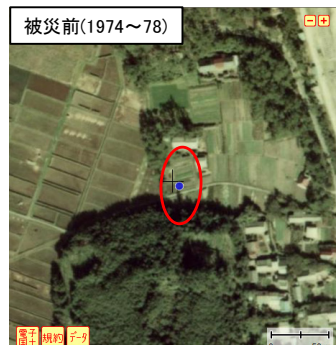
| 橋名: 北泉橋 | 路線名: | ID: 37.65780, 141.01643 |
|---|---|---|
| <p>橋長 : 43.20m, 最大径間長: 18.10m<br/>全幅員: 4.95m, 桁高: 0.81m<br/>橋種 : PC床版橋, 桁本数: 1本(プレテン桁7本)<br/>竣工年: (不明) 支承 : ゴム支承</p> <p>被災前(1974~78)</p> <p>【出典】地理院地図(国土地理院)<sup>3.1)</sup>の空中写真(一部加筆)</p> | <p>被災状況写真:</p> <p>(2011.3.12-13撮影)</p> <p>【出典】地理院地図(国土地理院)の<br/>東日本大震災被災地周辺写真<sup>3.2)</sup></p> <p>【出典】yahoo!JAPAN 東日本大震災写真保存プロジェクト<sup>3.4)</sup></p> | |

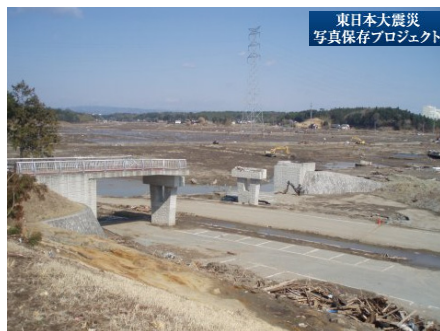
| 橋名: 東内海橋 | 路線名: 国道398号 | ID: 38.43000, 141.31222 |
|---|---|---|
| <p>橋長 : 81.40m, 最大径間長: 12.25m</p> <p>全幅員: 8.90m, 桁高: 0.60m</p> <p>橋種 : 鋼H桁, 桁本数: 7本</p> <p>竣工年: 1933年 支承 : 線支承</p> <div><p>被災前(1984~86)</p><p>【出典】地理院地図(国土地理院)<sup>3.1)</sup>の空中写真(一部加筆)</p></div> <p>被災状況写真:</p> <div><p>(2011.3.12-13撮影)</p><p>歩道部流出</p><p>【出典】地理院地図(国土地理院)の東日本大震災被災地周辺写真<sup>3.2)</sup>(一部加筆)</p></div> <div><p>【出典】被災地域の斜め写真(国土地理院)<sup>3.3)</sup></p><div><p>東日本大震災<br/>写真保存プロジェクト</p><p>【出典】yahoo!JAPAN 東日本大震災 写真保存プロジェクト<sup>3.4)</sup></p></div></div> | | |

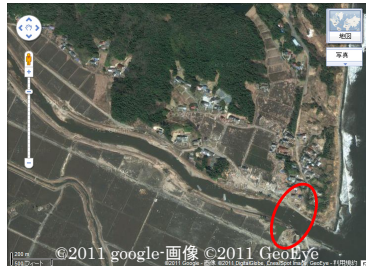
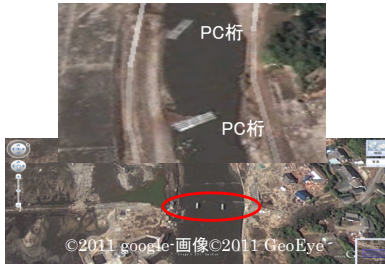
# No.186: 流出(上部構造流出(遠))

| 所在地:福島県南相馬市原町区小浜西内 | 地震状況:震度6弱 (2011.3.11-14:46福島県南相馬市小高区)<br>津波状況:[最大]浸水高12.67m, 流速5.82m/s [押波1波]浸水高12.67m, 流速4.96m/s<br>架橋位置:桁下高1.50m, 海岸線から0.17km | |
| 橋長 : 71.27m, 最大径間長:23.77m<br>全幅員:7.30m, 桁高:1.50m<br>橋種 :PC-T桁, 桁本数:4本<br>竣工年:1967年 支承 :ゴム支承(想定) | 被災状況写真: | |

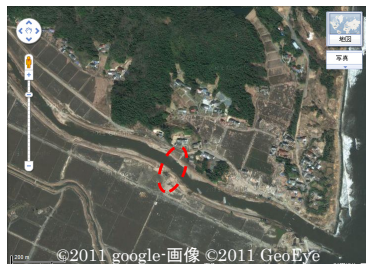
# No.187: 流出(上部構造流出(遠))

| <p>所在地: 福島県南相馬市原町区小浜西内</p> <p>【出典】地理院地図(国土地理院)<sup>3.1)</sup>(一部加筆)</p> | <p>地震状況: 震度6弱 (2011.3.11-14:46福島県南相馬市小高区)<br/> 津波状況(※): [最大]浸水高12.67m, 流速5.82m/s [押波1波]浸水高12.67m, 流速4.96m/s<br/> 架橋位置: 桁下高1.50m, 海岸線から0.66km</p> <p>(※)地形データがなく、本架橋位置における浸水高、流速が推定できないため、近傍No.186の最大浸水高・最大流速用いて、角度補正を行う。</p> <p>【出典】Googleマップ<sup>3.5)</sup>(衛星写真)(一部加筆)</p> | |

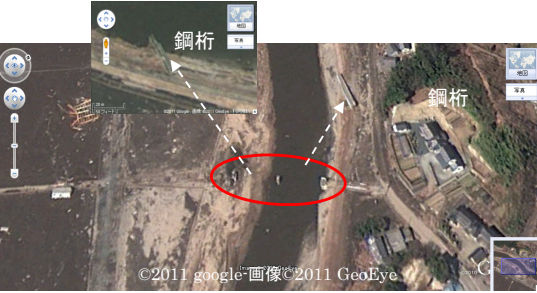
| <p>橋長 : 58.40m, 最大径間長: 29.20m<br/> 全幅員: 3.80m, 桁高: 1.43m<br/> 橋種 : 鋼桁, 桁本数: 2本<br/> 竣工年: (不明) 支承 : 支承板支承</p> <p>被災前(1974~78)</p> <p>【出典】地理院地図(国土地理院)<sup>3.1)</sup>の空中写真(一部加筆)</p> | <p>被災状況写真:</p> <p>【出典】Googleマップ<sup>3.5)</sup>(衛星写真)(一部加筆)</p> <p>鋼桁</p> <p>鋼桁</p> <p>【出典】地理院地図(国土地理院)の東日本大震災被災地周辺写真<sup>3.2)</sup>(一部加筆)</p> | |

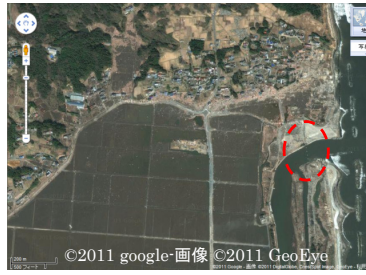
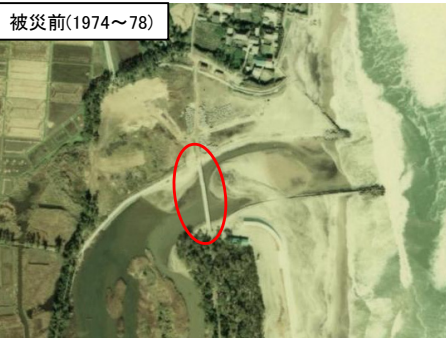
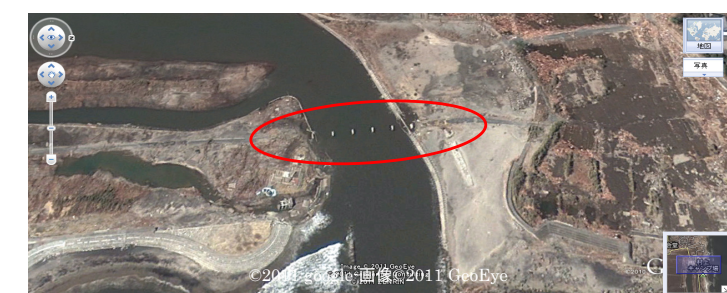
# No.188: 流出(上部構造流出(不明))

| 所在地:福島県南相馬市小高区塚原釜ノ上 | 地震状況:震度6弱 (2011.3.11-14:46福島県南相馬市小高区)<br>津波状況:[最大]浸水高10.77m, 流速5.92m/s [押波1波]浸水高10.77m, 流速5.24m/s<br>架橋位置:桁下高2.30m, 海岸線から0.18km | |
| 橋長 : 83.00m, 最大径間長:16.80m<br>全幅員:4.30m, 桁高:0.70m<br>橋種 : PC床版橋, 桁本数:1本<br>竣工年:1975年 支承 : ゴム支承<br>被災前(1974~78) | 被災状況写真: | |

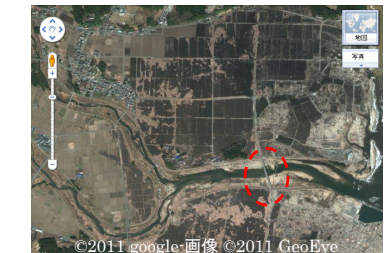
# No.189～No.190:①未流出②流出(上部構造流出(不明)・下部構造流出)

| <p>所在地: 福島県双葉郡浪江町棚塩</p> <p>【出典】地理院地図(国土地理院)<sup>3.1)</sup>(一部加筆)</p> | <p>地震状況: 震度6強 (2011.3.11-14:46福島県浪江町幾世橋)<br/> 津波状況(※): [最大]浸水高10.77m, 流速5.92m/s [押波1波]浸水高10.77m, 流速5.24m/s<br/> 架橋位置: 桁下高2.04m, 海岸線から0.80km</p> <p>(※)地形データがなく、本架橋位置における浸水高、流速が推定できないため、近傍No.188の最大浸水高・最大流速用いて、角度補正を行う。</p> <p>【出典】Googleマップ<sup>3.5)</sup>(衛星写真) (一部加筆)</p> | |

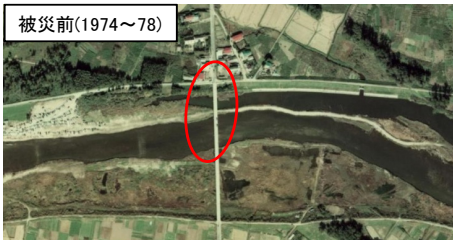
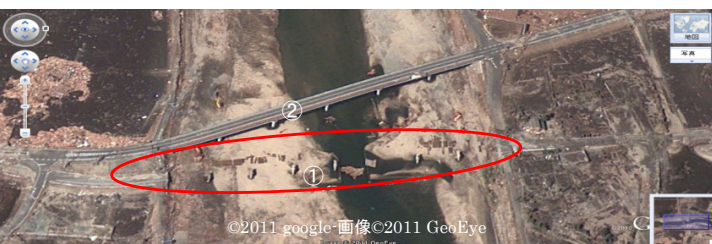
| <p>橋長 : ①241.00m ②240.25m<br/> 最大径間長: ①42.00m ②29.95m<br/> 全幅員: ①12.50m ②6.70m<br/> 桁高 : ①2.42m ②1.80m<br/> 橋種 : ①PC-Tコンポ桁, 桁本数: 5本<br/>       ②鋼桁, 桁本数: 3本<br/> 竣工年: ①2010年 ②1964年<br/> 支承 : ①H14ゴム支承 ②線支承</p> <div style="border: 1px solid black; padding: 5px; margin: 5px 0;">被災前(1974～78)</div> <p>【出典】地理院地図(国土地理院)<sup>3.1)</sup>の空中写真(一部加筆)</p> | <p>被災状況写真:</p> <p>【出典】Googleマップ<sup>3.5)</sup>(衛星写真) (一部加筆)</p> | |

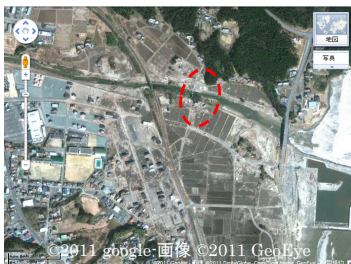
# No.191: 流出(上部構造流出(不明))

| 所在地：福島県双葉郡富岡町小浜<br><br>【出典】地理院地図(国土地理院) <sup>3.1)</sup> (一部加筆) | 地震状況：震度6強 (2011.3.11-14:46福島県富岡町本岡)<br>津波状況(※)：[最大]浸水高9.89m, 流速5.74m/s [押波1波]浸水高9.89m, 流速5.74m/s<br>架橋位置：桁下高3.10m, 海岸線から0.50km<br><br>9911 google-画像 ©2011 GeoEye<br>(※)地形データがなく、本架橋位置における浸水高、流速が推定できないため、近傍No.192の最大浸水高・最大流速用いて、角度補正を行う。<br>【出典】Googleマップ <sup>3.5)</sup> (衛星写真) (一部加筆) | |

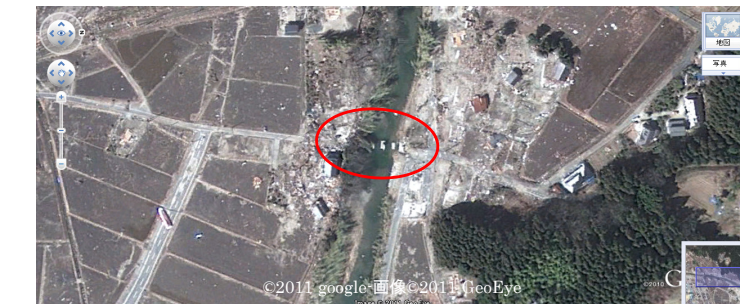
| 橋長：40.00m, 最大径間長：8.00m<br>全幅員：6.00m, 桁高：0.90m<br>橋種：RC-T桁, 桁本数：6本<br>竣工年：(不明) 支承：ゴム支承(想定)<br>被災前(1974～78)<br><br>【出典】地理院地図(国土地理院) <sup>3.1)</sup> の空中写真(一部加筆) | 被災状況写真：<br><br>©2011 google-画像 ©2011 GeoEye<br>【出典】Googleマップ <sup>3.5)</sup> (衛星写真) (一部加筆) | |

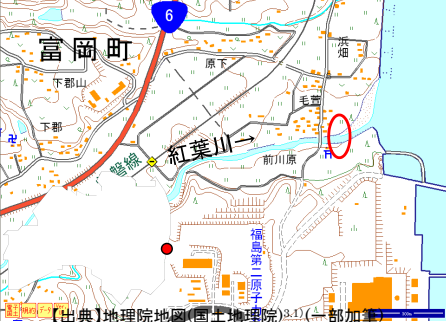
# No.192:未流出

| <p>所在地: 福島県双葉郡富岡町毛萱</p> <p>【出典】地理院地図(国土地理院)<sup>3.1)</sup>(一部加筆)</p> | <p>地震状況: 震度6強 (2011.3.11-14:46福島県富岡町本岡)</p> <p>津波状況: [最大]浸水高9.89m, 流速5.74m/s [押波1波]浸水高9.89m, 流速5.74m/s</p> <p>架橋位置: 桁下高2.60m, 海岸線から0.17km</p> <p>【出典】Googleマップ<sup>3.5)</sup>(衛星写真)(一部加筆)</p> | |

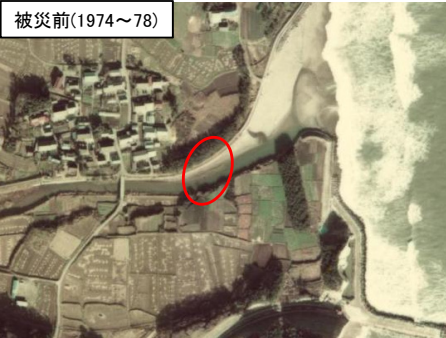
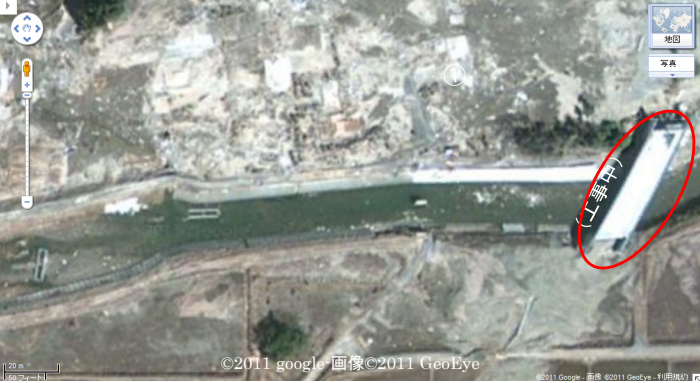
| <p>橋長 : 42.60m, 最大径間長: 42.60m<br/>全幅員: 12.00m, 桁高: 2.40m<br/>橋種 : PC-T桁, 桁本数: 6本<br/>竣工年: 2011年 支承 : H14ゴム支承</p> <p>被災前(1974~78)</p> <p>【出典】地理院地図(国土地理院)<sup>3.1)</sup>の空中写真(一部加筆)</p> | <p>被災状況写真:</p> <p>【出典】Googleマップ<sup>3.5)</sup>(衛星写真)(一部加筆)</p> | |

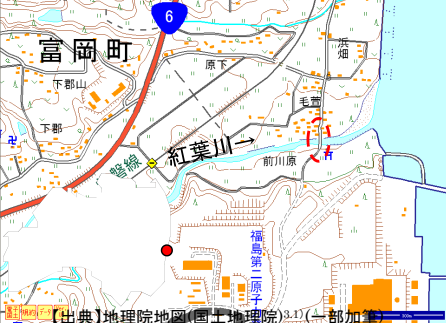
# No.193: 流出(上部構造流出(反転))

| <p>所在地: 福島県双葉郡富岡町毛萱</p> <p>【出典】地理院地図(国土地理院)<sup>3.1)</sup>(一部加筆)</p> | <p>地震状況: 震度6強 (2011.3.11-14:46福島県富岡町本岡)</p> <p>津波状況: [最大]浸水高9.89m, 流速6.63m/s [押波1波]浸水高9.89m, 流速6.36m/s</p> <p>架橋位置: 桁下高4.10m, 海岸線から0.19km</p> <p>【出典】Googleマップ<sup>3.5)</sup>(衛星写真)(一部加筆)</p> | |

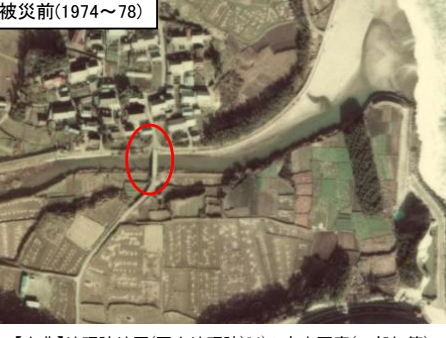
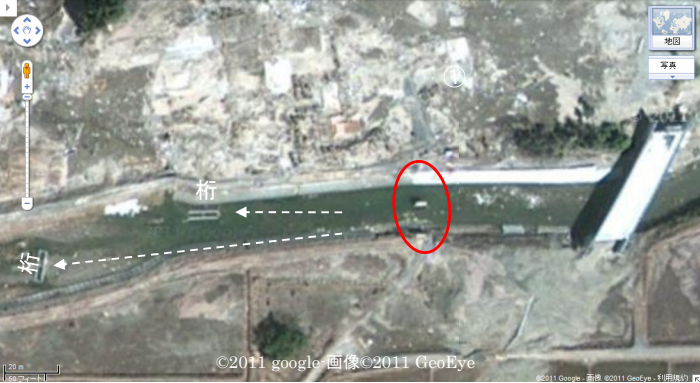
| <p>橋長 : 20.00m, 最大径間長: 10.00m<br/>全幅員: 4.00m, 桁高: 0.90m<br/>橋種 : RC-T桁, 桁本数: 4本<br/>竣工年: (不明) 支承 : ゴム支承(想定)</p> <p>被災前(1974~78)</p> <p>【出典】地理院地図(国土地理院)<sup>3.1)</sup>の空中写真(一部加筆)</p> | <p>被災状況写真:</p> <p>【出典】Googleマップ<sup>3.5)</sup>(衛星写真)(一部加筆)</p> | |

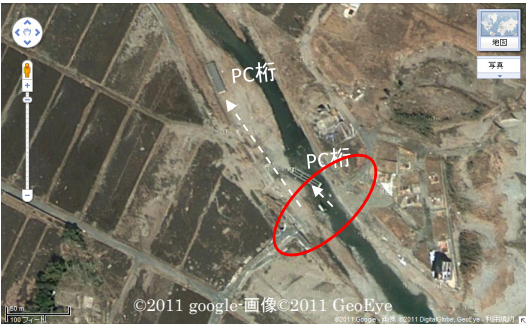
# No.194: 流出(上部構造流出(遠))

| 橋名: 本釜橋 | 路線名: 県道391号 | ID: 37.27698, 141.01598 |
|---|---|---|
| <p>橋長 : 49.30m, 最大径間長: 24.65m<br/>全幅員: 6.00m, 桁高: 1.30m<br/>橋種 : PC-T桁, 桁本数: 3本<br/>竣工年: 1979年 支承 : ゴム支承</p> <p>被災前(1974~78)</p> <p>【出典】地理院地図(国土地理院)<sup>3.1)</sup>の空中写真(一部加筆)</p> | <p>被災状況写真:</p> <p>【出典】Googleマップ<sup>3.5)</sup>(衛星写真)(一部加筆)</p> | |

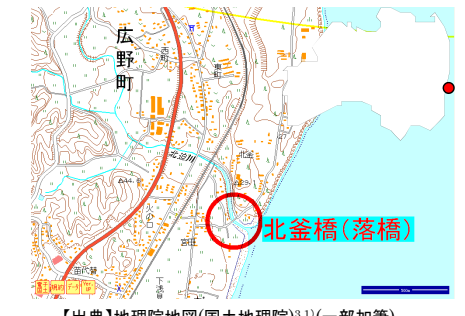
# No.195: 流出(上部構造流出(不明))

| 橋名: 北釜橋 | 路線名: 県道391号 | ID: 37.21654, 141.00626 |
|---|---|---|
| <p>所在地: 福島県双葉郡広野町下北迫</p> <p>【出典】地理院地図(国土地理院)<sup>3.1)</sup>(一部加筆)</p> | <p>地震状況: 震度6弱 (2011.3.11-14:46福島県広野町下北迫大谷地原)</p> <p>津波状況: [最大]浸水高6.59m, 流速6.56m/s [押波1波]浸水高6.59m, 流速3.22m/s</p> <p>架橋位置: 桁下高2.40m, 海岸線から0.13km</p> <p>【出典】Googleマップ<sup>3.5)</sup>(衛星写真)(一部加筆)</p> | |

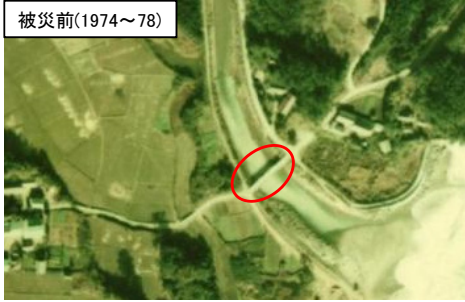
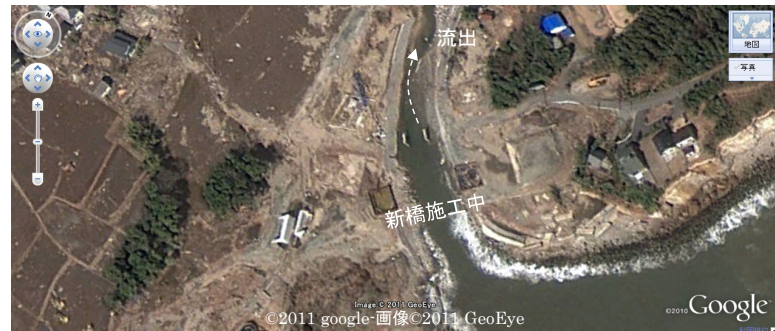
| 橋名: 北釜橋 | 路線名: 県道391号 | ID: 37.21654, 141.00626 |
|---|---|---|
| <p>橋長 : 35.20m, 最大径間長: 11.90m<br/>全幅員: 4.30m, 桁高: 0.60m<br/>橋種 : PC床版橋, 桁本数: 1本<br/>竣工年: 1965年 支承 : ゴム支承</p> <p>被災前(1974~78)</p> <p>【出典】地理院地図(国土地理院)<sup>3.1)</sup>の空中写真(一部加筆)</p> | <p>被災状況写真:</p> <p>【出典】Googleマップ<sup>3.5)</sup>(衛星写真)(一部加筆)</p> | |

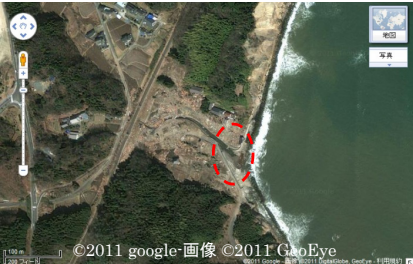
# No.196: 流出(上部構造流出(不明))

| <p>所在地: 福島県いわき市久之浜町金ヶ沢</p> <p>【出典】地理院地図(国土地理院)<sup>3.1)</sup>(一部加筆)</p> | <p>地震状況: 震度5強 (2011.3.11-14:46福島県いわき市平四ツ波)<br/> 津波状況: [最大]浸水高6.59m, 流速6.82m/s [押波1波]浸水高6.59m, 流速1.90m/s<br/> 架橋位置: 桁下高3.69m, 海岸線から0.06km</p> <p>【出典】Googleマップ<sup>3.5)</sup>(衛星写真)(一部加筆)</p> | |

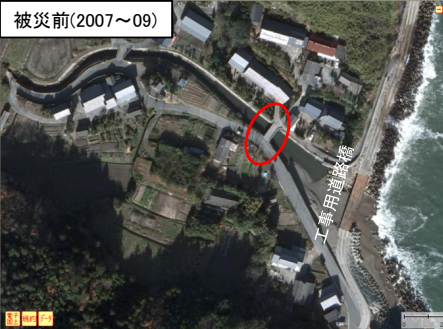
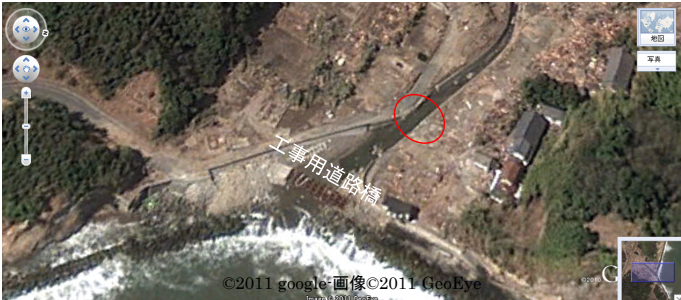
| <p>橋長: 8.70m, 最大径間長: 8.70m<br/> 全幅員: 4.00m, 桁高: 0.31m<br/> 橋種: RC-T桁, 桁本数: 5本<br/> 竣工年: (不明) 支承: 直置き</p> <p>被災前(2007~09)</p> <p>【出典】地理院地図(国土地理院)<sup>3.1)</sup>の空中写真(一部加筆)</p> | <p>被災状況写真:</p> <p>【出典】Googleマップ<sup>3.5)</sup>(衛星写真)(一部加筆)</p> | |

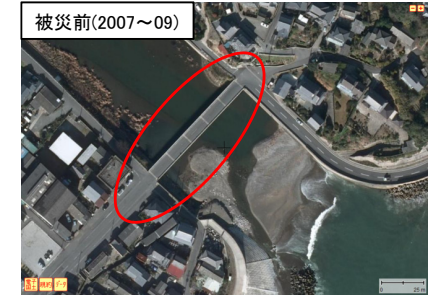
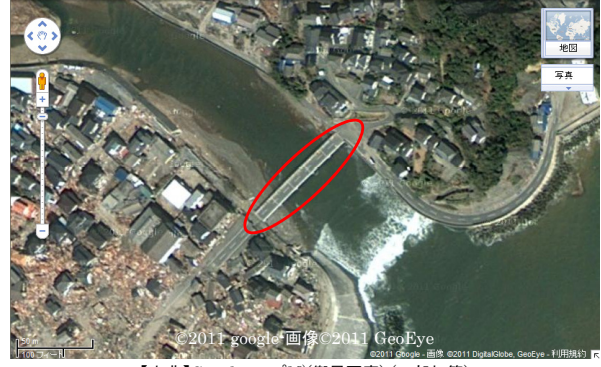
| <p>所在地: 福島県いわき市久之浜町久之浜</p> <p>【出典】地理院地図(国土地理院)<sup>3.1)</sup>(一部加筆)</p> | <p>地震状況: 震度5強 (2011.3.11-14:46福島県いわき市平四ツ波)<br/> 津波状況: [最大]浸水高4.87m, 流速7.21m/s [押波1波]浸水高4.87m, 流速3.42m/s<br/> 架橋位置: 桁下高2.40m, 海岸線から0.09km</p> <p>【出典】Googleマップ<sup>3.5)</sup>(衛星写真)(一部加筆)</p> | |
| <p>橋長: 73.00m, 最大径間長: 14.60m<br/> 全幅員: 7.80m, 桁高: 0.86m<br/> 橋種: PC-T桁, 桁本数: 5本<br/> 竣工年: 1961年 支承: 支承板支承</p> <p>被災前(2007~09)</p> <p>【出典】地理院地図(国土地理院)<sup>3.1)</sup>の空中写真(一部加筆)</p> | <p>被災状況写真:</p> <p>【出典】Googleマップ<sup>3.5)</sup>(衛星写真)(一部加筆)</p> | |

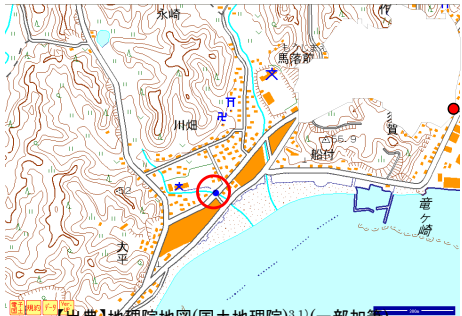
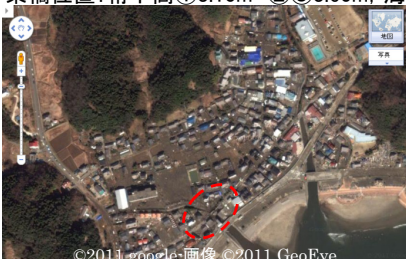
No.198～No.200:①③流出(上部構造流出(近)・下部構造流出)②未流出

| <p>所在地:福島県いわき市永崎</p> <p>【出典】地理院地図(国土地理院)<sup>3.1)</sup>(一部加筆)</p> | <p>地震状況:震度6弱 (2011.3.11-14:46福島県いわき市小名浜)<br/>津波状況:[最大]浸水高4.89m, 流速5.34m/s [押波1波]浸水高4.89m, 流速2.36m/s<br/>架橋位置:桁下高①3.10m ②③3.60m, 海岸線から0.09km</p> <p>【出典】Googleマップ<sup>3.5)</sup>(衛星写真)(一部加筆)</p> | |
| <p>橋長 :①9.60m ②③8.00m<br/>最大径間長:①9.60m ②③8.00m<br/>全幅員:①7.00m ②③2.00m<br/>桁高 :①0.90m ②③0.40m<br/>橋種: ①RC-T桁, 桁本数:8本<br/>②③PC床版橋, 桁本数:1本<br/>竣工年:(不明) 支承 :ゴム支承(想定)</p> <p>被災前(2007～09)</p> <p>【出典】地理院地図(国土地理院)<sup>3.1)</sup>の空中写真(一部加筆)</p> | <p>被災状況写真:</p> <p>©2011 google-画像 ©2011 GeoEye</p> <p>【出典】Googleマップ<sup>3.5)</sup>(衛星写真)(一部加筆)</p> <p>(現地調査にて撮影)</p> <p>崩壊した上部構造(2011.3.29)</p> <p>流出した橋台背面土(2011.3.29)</p> <p>新大平橋より崩落した橋(2011.3.29)</p> <p>【出典】yahoo!JAPAN 東日本大震災写真保存プロジェクト<sup>3.4)</sup></p> | |

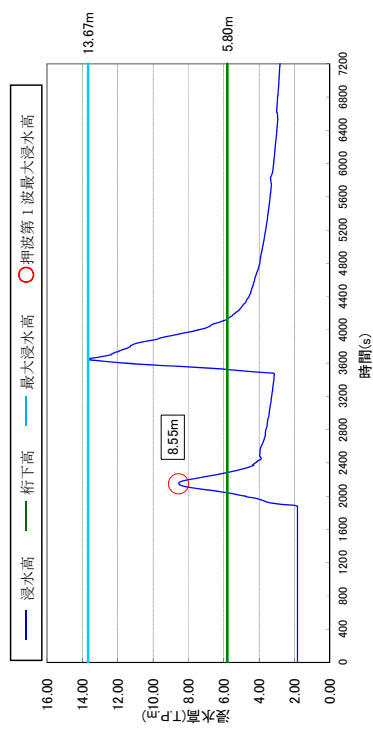
(1) 浸水高の時系列変化

No. 60：平面 2 次元解析

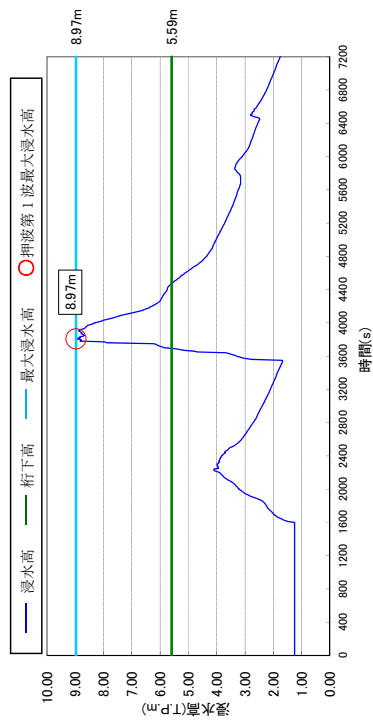
(1) 浸水高の時系列変化

No. 63：平面 2 次元解析

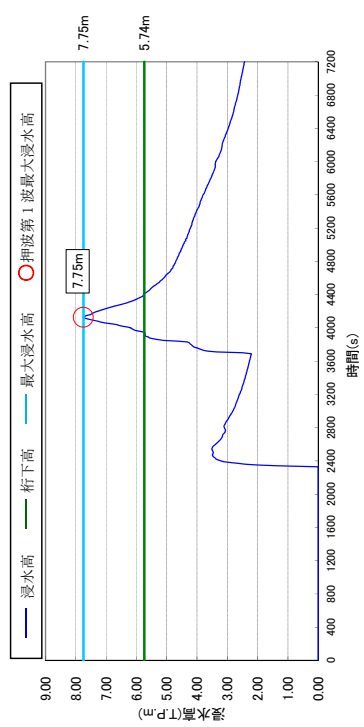
## (1) 浸水高の時系列変化

# No. 67：平面 2 次元解析

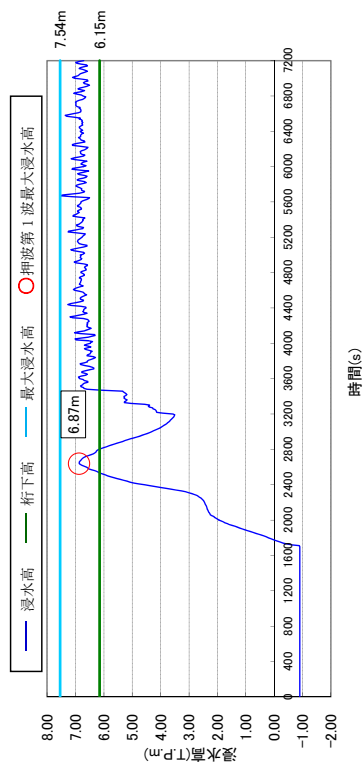
## (1) 浸水高の時系列変化

# No. 90：平面 2 次元解析

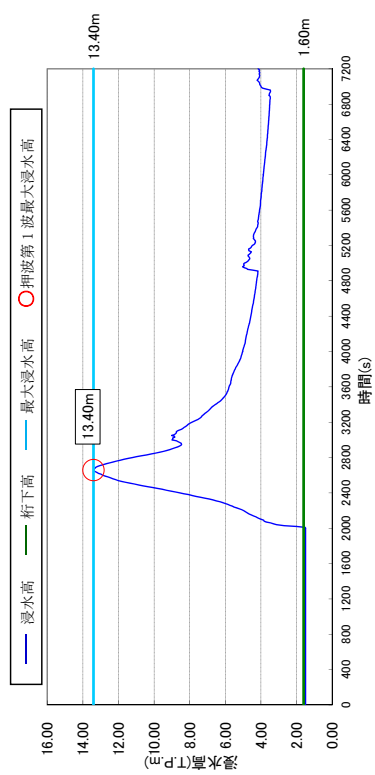
(1) 浸水高の時系列変化

No. 95：平面 2 次元解析

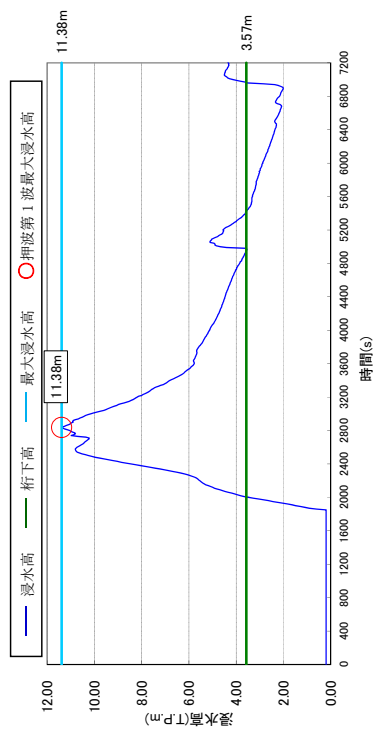
(1) 浸水高の時系列変化

No. 103：平面 2 次元解析

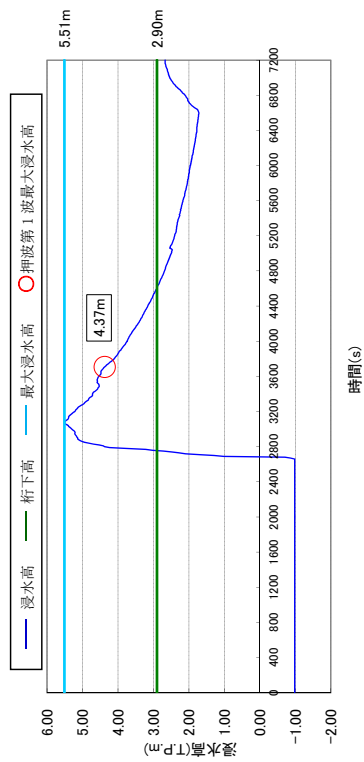
(1) 浸水高の時系列変化

No. 107：平面 2 次元解析

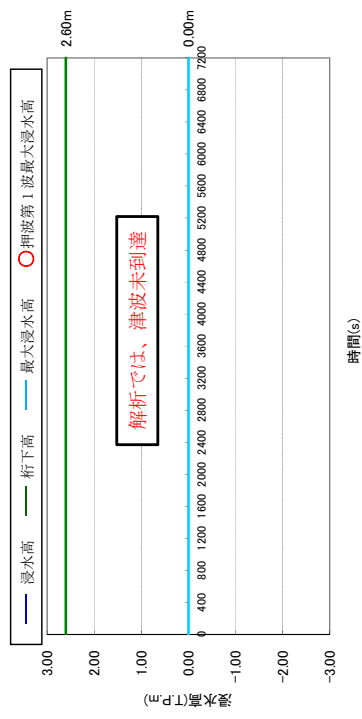
(1) 浸水高の時系列変化

No. 157：断面 1 次元解析

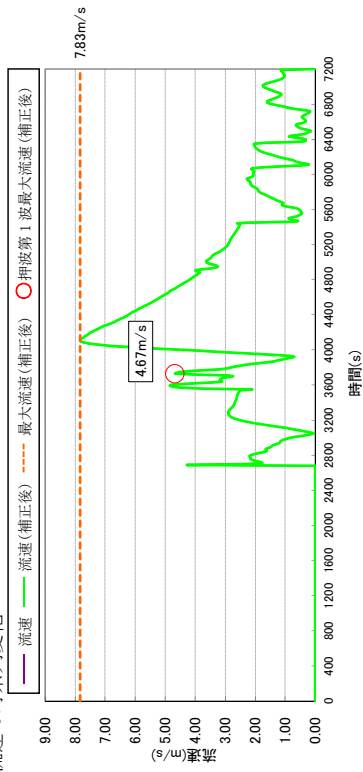
(2) 流速の時系列変化

No. 185：断面 1 次元解析
