東日本大震災に対する国土地理院の取り組み Actions of GSI in Response to the Great East Japan Earthquake

企画部 仲井博之・永山 透・林 保・津久井 誠・瀬川秀樹・秋山一弥¹・松本 哲²
**Planning Department Hiroyuki NAKAI, Toru NAGAYAMA, Tamotsu HAYASHI,
 Makoto TSUKUI, Hideki SEGAWA, Kazuya AKIYAMA and Satoshi MATSUMOTO**

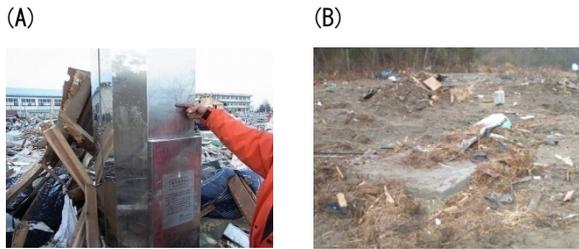
写真-2 観測施設の被害の状況

国土地理院の観測施設も、大津波によって被害を受けた。GPS 連続観測施設のうち、電子基準点「田老」（岩手県宮古市）と「名取」（宮城県名取市）は、津波の浸水により架台本体が腐食し、連続観測に支障が生じた（大島ほか, 2011）。地殻変動観測施設「S 相馬」（福島県南相馬市）は、架台本体が倒壊し、完全に観測機能が失われた（写真-2）。

- (A) 電子基準点「名取」に津波が到達した痕跡（2011年3月16日撮影）
- (B) 地殻変動観測施設「S相馬」は観測施設本体が倒壊して基礎のみ残る。（2011年4月19日撮影）

被災した 3 点は、今回の津波浸水域から外れた場所で既存の位置近傍へ再設置することになった。

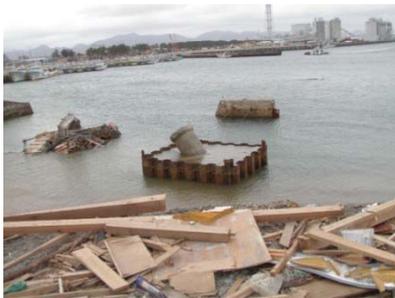
写真-3 相馬験潮場の被害の状況
相馬験潮場中央には傾斜した観測井戸のみ残る。（2011年4月19日撮影）

験潮場は、地震発生直後から相馬験潮場（福島県相馬市）と油壺験潮場（神奈川県三浦市）のデータが取得できなくなった。相馬験潮場は、施設の基礎

部分が津波により破壊されており観測井戸を残して建築物が流出した（写真-3）。油壺験潮場は、海面に浮かべる浮標と機器とを結ぶワイヤーが外れたことが原因であった。加えて、潮位データは現地で保存されていたものの、12日12時50分まで北海道・東北地方の6箇所の験潮場と本院間のIP-VPN回線が不通となり、潮位データを取得できない状況が続いた。相馬験潮場は、相馬港の復旧状況を待って再建に着手する予定である。

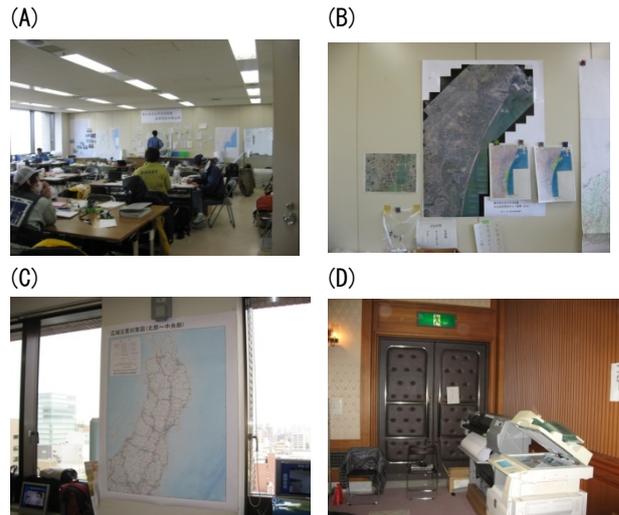
写真-6 政府現地災害対策本部の状況

被災状況を把握できる空中写真や浸水範囲概況図などが本院から送付されると、東北地方測量部と TEC-FORCE は、大判プリンターで出力した印刷物や電子媒体にコピーしたデータを宮城県災害対策本部をはじめ多くの被災自治体や行政機関に提供した (写真-6)。

- (A) 政府現地災害対策本部の様子 (2011年3月17日撮影)
 (B) 政府現地災害対策本部で使用された仙台地区のモザイク画像 (2011年3月17日撮影)
 (C) 政府現地災害対策本部で使用された広域災害対策図 (2011年3月17日撮影)
 (D) 宮城県災害対策本部で使用された大判プリンター (2011年3月17日撮影)

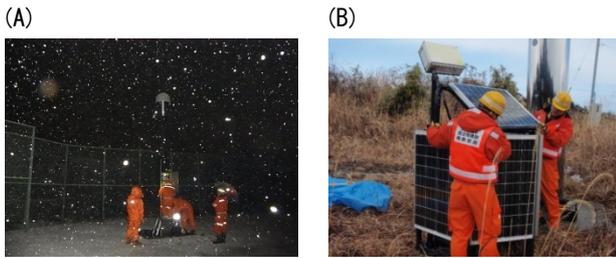
写真-7 電子基準点等での作業の状況

12日以降、携帯電話回線でのデータ回収と通常回線の復旧もあいまって、太平洋沿岸の観測点でも徐々にデータ回収が進んだが、地殻変動を監視する上では不十分であった。測地観測センター職員で編成された現地緊急測量調査班は、13日深夜に現地に出発し、東北地方測量部の協力を得ながら岩手県及び宮城県で観測が停止中のGPS連続観測点のうち、余効変動を監視する上で重要となる点を重点的にデータ回収と応急復旧を実施した(写真-7(A))。地殻変動量が大きいと予想された地殻変動観測点「M牡鹿」(宮城県石巻市)では、太陽光発電装置や衛星携帯電話を装備するGPS火山変動リモート観測装置(REGMOS)と接続して電力と通信を確保することで連続観測機能を復旧させた(写真-7(B))。

- (A) 電子基準点「遠野」での作業の様子 (2011年3月15日撮影)
 (B) 地殻変動観測施設「M牡鹿」にREGMOSを接続する作業の様子 (2011年3月16日撮影)
