鹿野川ダム貯水池周辺の地スベリについて(その2)

7.2 地すべりの誘因

8. 対策工事

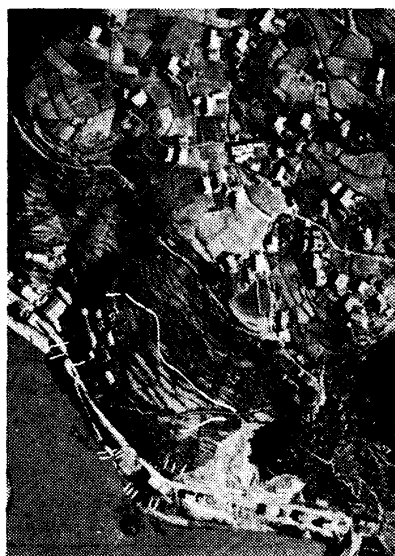
写真-1 坂石地区
(白線はキ裂発生箇所)

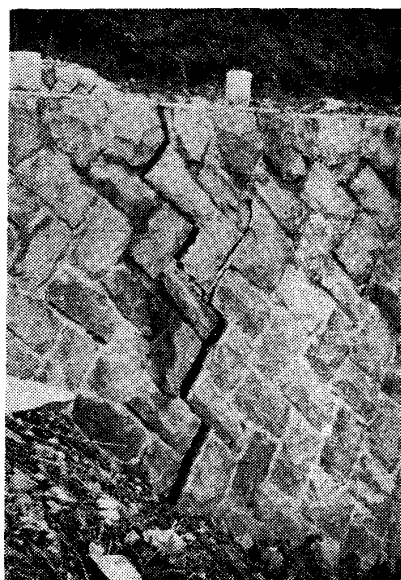
写真-4 大地々区道路擁壁のキ裂

既に述べたごとく山側を仮に切込んで仮道を造成したが何分地スベリ地塊内であるため、工法については慎重に検討を加へたが、結論としては今後絶対に地スベリが起らないと云うことも断言することは困難であり、完全な恒久復旧は不可能であると判断した。復旧方針として次のことが樹立され、これに沿って工法が決定された。すなわち、イ) できるだけ現在の安定を乱さないこと、ロ) 可撓性工法をとること、ハ) 表面水の滲透と表面水の迅速なる排除等に意を用いた。イ) については道路築造にあたってできるだけ切取量を少なく、貯水池の水位の上下および波浪による土の浸蝕を防止して崩落を防ぎ斜面の安定をはかるためこのような箇所には栗石粗梁工を実施した。ロ) については地スベリ地塊であるため固い工法は避け極力可撓性をもたせた工法を考へ、貯水池側と山側の 1 部のように線形、勾配、等道路構造の関係から石積擁壁を必要とするところは基礎、擁壁とも、目地を切り変位に対処した。山側のほとんどは、法切りを行ない、もし再び移動が生じても破壊されることのないように、蛇籠工とした。次に表面水の滲透防止と排除の点については、法切した山側および法均しとした川側の全面を金網張芝工とし張芝の早期活着をはかるとともに上部に U 型溝を設け表面水の滲透防止と処理に留意した。
