速報

1995年7月梅雨前線 豪雨による肱川の洪水 災害について

Flood Disaster in the Hijikawa River due to Bai-u-front in July 1995

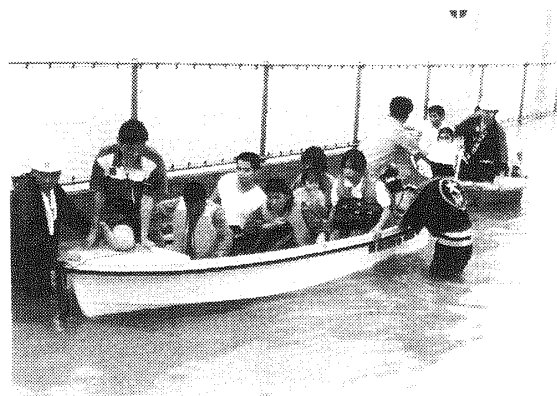
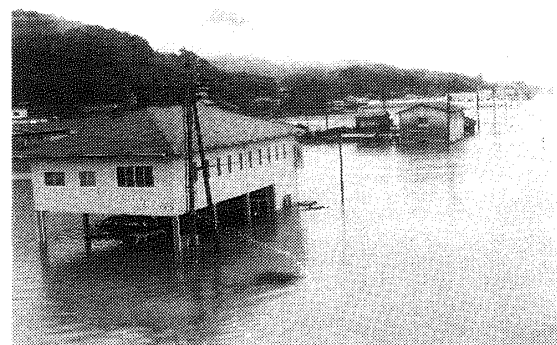
写真2(建設省大洲工事事務所提供)は、洪水氾濫時の4日午後4時頃の東大洲平野の状況を示しているが、国道は不通となり、住民はボートによって救出された。

東大洲地区の国道56号が冠水し通行不能とな

写真2 東大洲地区の洪水はんらん状況
(7月4日)

り、バス1台を含む100台の車が1日以上立ち往生を余儀なくされた。国道沿いは商業地区となっており、床下のみならず床上浸水によって大きな被害がでた。国道から離れると一部工場があるが、主として農地が広がっており、取り入れ前の西瓜等の作物に被害が及んだ。農作物と民家の浸水被害金額は約28億円と報告されているが、工場やその他事務所の被害はそれ以上になるものと推定されている。なお、支川の久米川の合流点部および上流の菅田地区等でも主として田畑の浸水があった。また、大洲市の菅田小学校や肱東中学校など
