街路樹再生の手引き

Street tree restoration manual

国土交通省 国土技術政策総合研究所

本手引きは、街路樹において発生した問題に対して保全や再整備を実施した事例を対象に、街路樹の現状調査方法や保全・再整備としての緑化技術、住民との連携方法等を調査することにより、道路空間を快適に維持しつつ地域住民等との合意形成を図ることが可能となる街路樹の再生方法を取りまとめたものである。

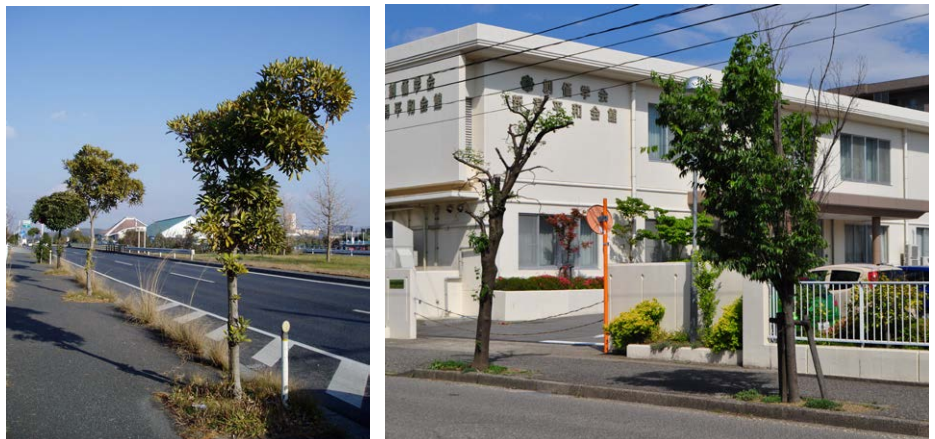
写真-1.2 生育不良

街路樹は、老木化による樹勢の衰退、植栽基盤整備の不良（狭小な植栽地、物理的・化学的な劣化等）による樹勢衰退、過密に植栽されたことによる街路樹間の競合、不適切な強剪定等に伴い、街路樹の生育状況が著しく悪化する場合がある（写真-1.2）。

このような街路樹の生育不良は、枯死に繋がる原因となるとともに、上述した倒伏・落枝等の危険性の増大や、樹形が乱れたり花木の開花数が減少したりするなどの景観面での影響が発生する可能性がある。

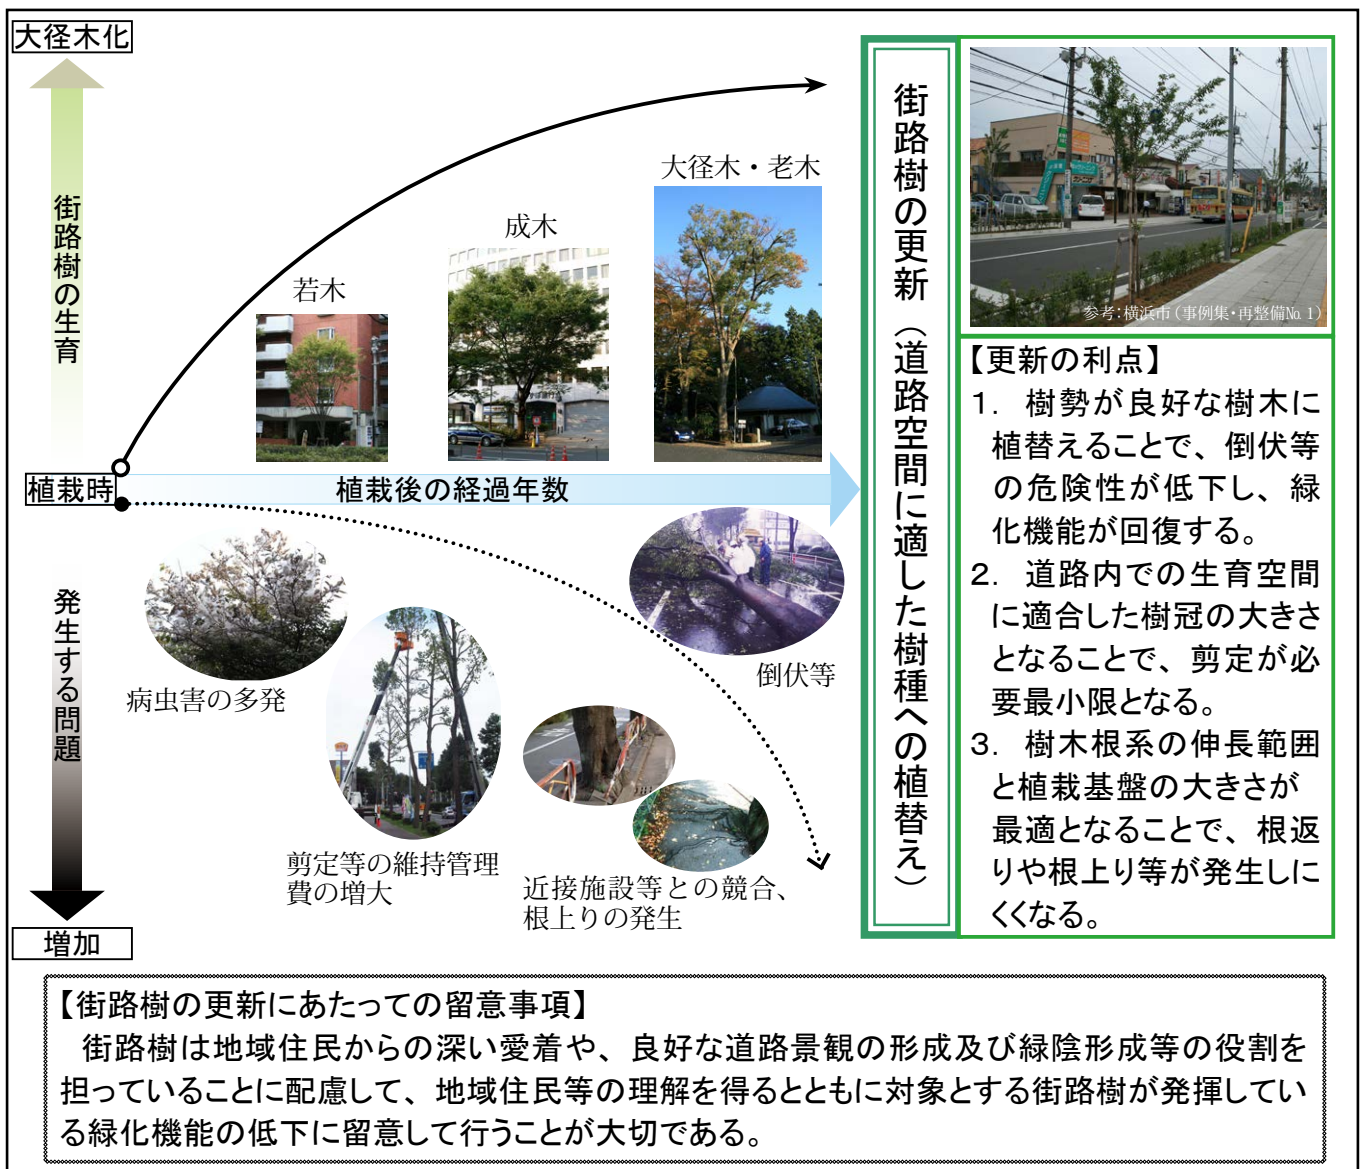
図 -2.1 街路樹の経年的な変化と更新の考え方

街路樹を効果・効率的に維持していくためには、早期に道路交通の安全性を確保するとともに緑化機能の回復を優先することとして、街路樹に倒伏等の重大な危険性が発生した段階で更新（新たな樹木に植替え）することが有効な再生手段となる場合もある（図-2.1）。また、非常に狭い歩道空間に大径木となる樹種が植栽されていたために歩行者等の通行の妨げになっている街路樹等については、道路交通機能を優先することを考慮して撤去を検討することも考えられる。

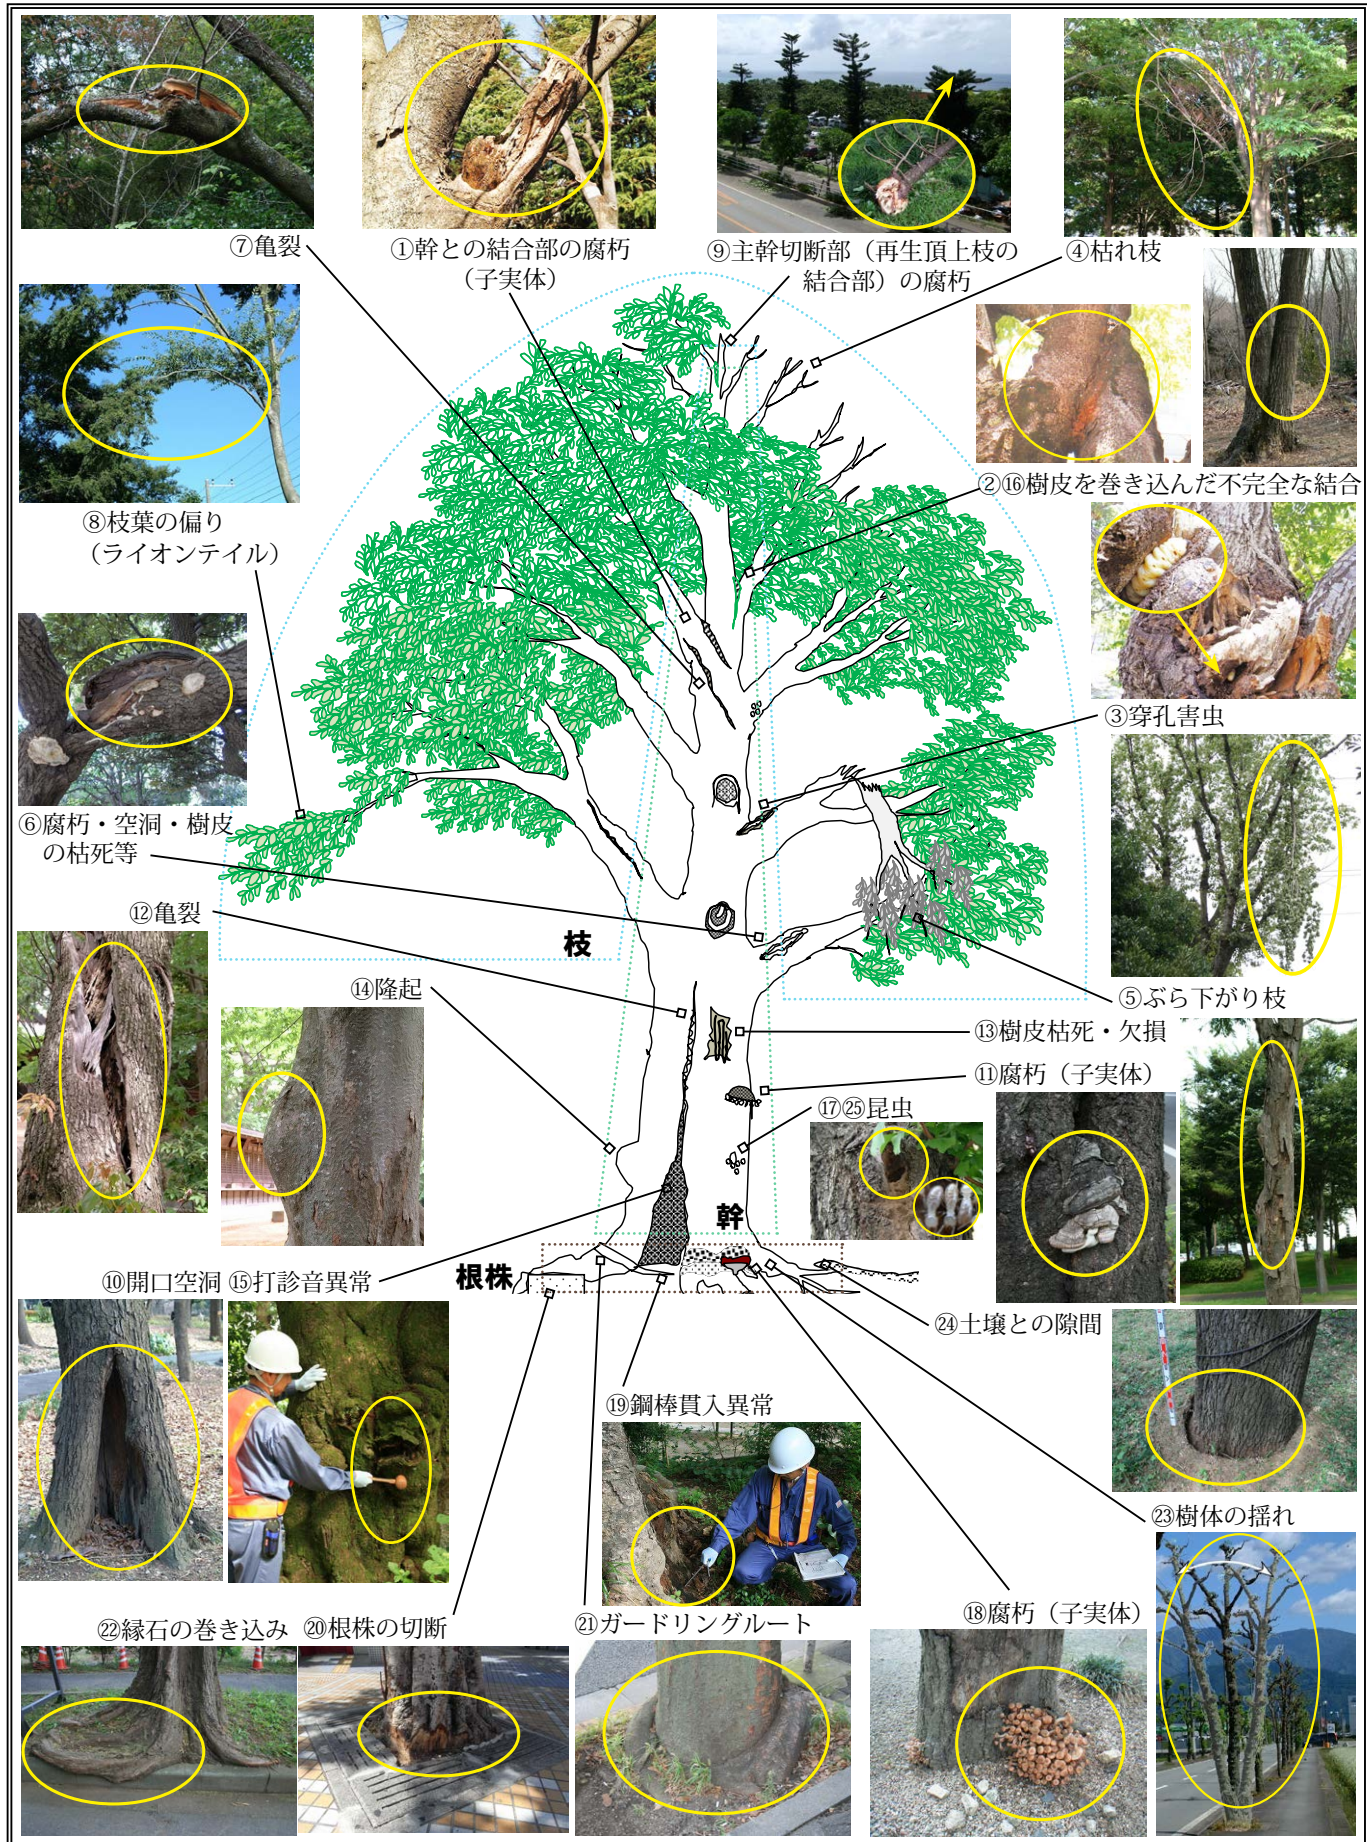
図-3.7 地上部における樹体構造調査の着眼点 (例)

樹木の地上部における構造上の弱点の有無、その重要度を外観から把握する。構造上の弱点は、目視により傷、空洞、亀裂、隆起やこぶ、子実体の発生、幹や枝の結合、傾斜や樹体の揺れ、枝葉の偏り、枝枯れの有無を確認するとともに、併せて木槌による打音の異常の有無等を調査する方法がある。

調査項目		調査内容
枝	枝本体	枝の枯死や折損によるぶら下がり枝が認められないか、樹皮の剥がれや亀裂、腐朽がないかを確認する。
	結合部	幹や他の枝との結合部に腐朽や亀裂が入っていないか、樹皮を巻き込んでいないかを確認する。また、穿孔虫による被害がないかを確認する。
	バランス	枝の太さに対する長さのバランスが悪くないか、枝葉に偏りがないかを確認する。
	頂上枝	主幹の頂部が切断（トッピング）され、その後に再生した頂上枝がある場合には、主幹切断部の腐朽状況を確認する。
幹	幹本体	幹に空洞や腐朽、亀裂等がないかを目視あるいは木槌による打診音で確認する。
	結合部	複数の幹がある場合、幹同士の結合部に樹皮を巻き込み、結合が不完全な状態（入り皮）になっていないかを確認する。
	昆虫	ハチやアリ等は、腐朽や空洞があるとその空間に営巣することがあり、腐朽や空洞の指標となる。そのため、これらの昆虫が生息していないかを確認する。
根株	根株本体	根株に腐朽や、鋼棒貫入での異常等がないかを目視あるいは鋼棒により確認する。ナラタケ等の根株腐朽菌は、倒伏に直結する大きな腐朽被害となるため、見落としがないように細心の注意が必要である。また、根株が削られていないかや根株に根が巻き付いて（ガードリングルート）根株の肥大成長を妨げていないか、縁石を巻き込んで根株がくびれていないかについても把握する。
	昆虫	ハチやアリ等は、腐朽や空洞があるとその空間に営巣することがあるため、腐朽や空洞の指標となる。特に、イエシロアリは根株の空洞に大きな塊状の巣をつくるため、その生息を確認する。
	植栽基盤	樹木の揺れを確認するとともに、大きく揺れたことによって生じる土壌と根株に隙間がないかを確認する。

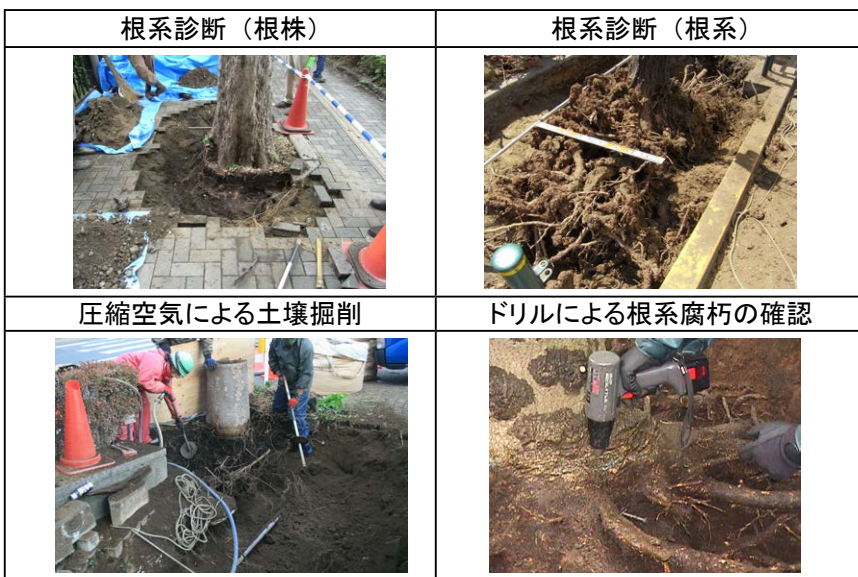
図-3.11 根系診断（例）

樹体構造調査により根系に重大な欠陥があると推測された場合には、根株部分（地表面から 30cm 程度の深さを目安）の周辺を掘削して、根系の生育状況を詳細に調査する方法がある。なお、植栽地内の根系は密度が高く絡まり合っていることが多いため、掘削時には根系に傷を与えないように、圧縮空気を利用して土壌を吹き飛ばす方法が行われている（図-3.11）。

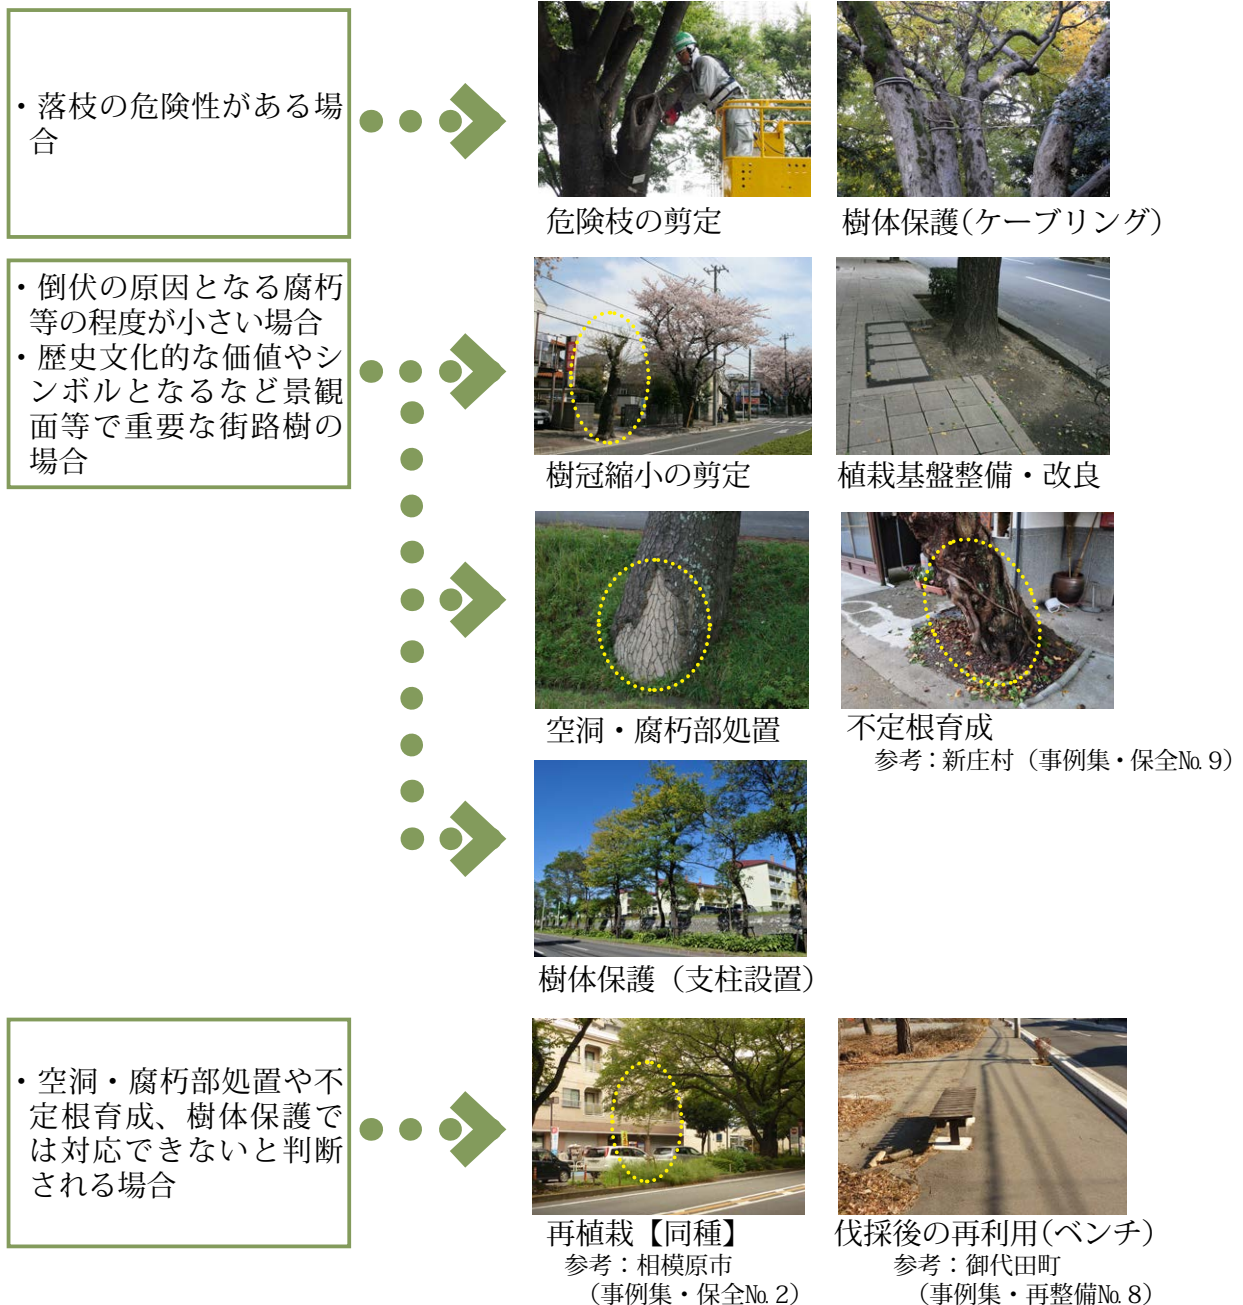
図-3.17 倒伏・落枝に対応した保全対策工のイメージ（例）

倒伏の危険性に対しては、原因となる樹体の構造上の異常が小さい場合や景観面等で重要となる街路樹の場合には、風圧軽減のための樹冠縮小や根系伸長促進のための植栽基盤の改良が有効である。また、歴史的価値等の高い街路樹等において樹体に受けた傷害から木材腐朽菌が侵入し幹等が腐朽・空洞化している場合には、空洞・腐朽部処置や不定根育成が行われることがある。ただし、これらの対策工では危険性が解消できないと判断される場合には、同種を再植栽して当該街路樹による緑化機能等を維持していくことが効果的となる。

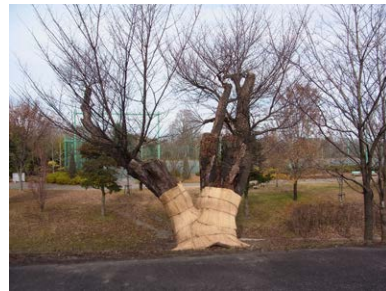
【不定根による根系再生】

幹に発生した不定根を欠損した樹皮等に誘引して被覆することで、樹皮の再生を図るものである。被覆したい部位にピートモスを充填し、そこに不定根を誘引・成長させる。腐朽部等の場合は、あらかじめ腐朽材を切除して殺菌剤を塗布しておく。

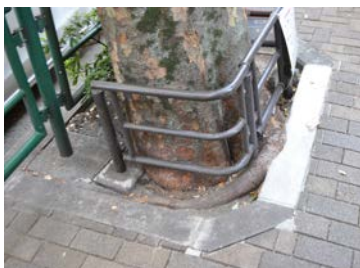
- ・近年、樹木の成長により大径木化し、狭い道路空間の中で樹木相互が混み合うことによる樹勢の低下、隣接地への枝の越境、肥大化した根株による植樹帯の損傷等が発生した。
- ・樹勢の低下による枝や幹の腐朽や枯損が見られるようになり、強風時には落枝や倒木が発生した（平成 19 年 7 月に 2 本が倒木、一部通行止めになった）。
- ・根系の切断等により、樹木が傾斜し、車両に接触する危険性が増加した。

根株による植樹帯の損傷

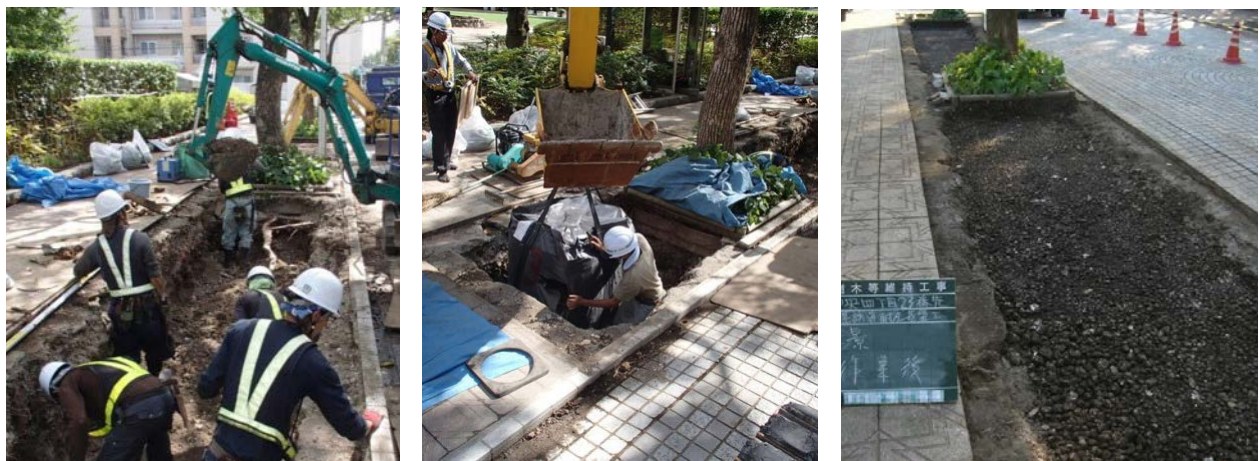
根系誘導耐圧基盤設置状況（左から、掘削 → 敷き均し → 転圧完了）

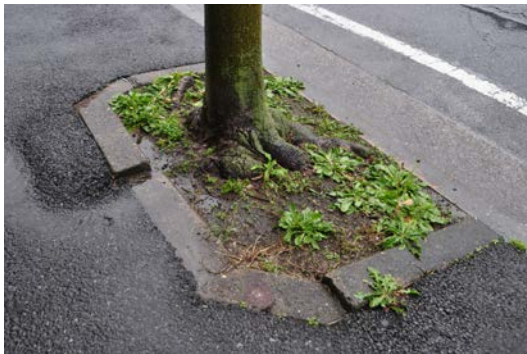
- ・当該路線に植栽されていたアオギリの肥大成長に伴って、昭和 60（1985）年頃から「根上がり」等の障害が発生するようになり、適宜補修していたが、平成 20 年頃からは十分な補修が行えず、問題が顕在化した。
- ・数本のアオギリには根腐れも見られ、課題となっていた。
（平成 26 年には市内別路線でアオギリの倒木事故も発生した。）
- ・アオギリの成長に伴って落葉清掃の苦情（葉が大きい・葉柄が長く強いのでゴミ袋が破れやすい等）が多く寄せられ、剪定の要望が強かった。
- ・下枝（太枝）が低く、建築限界を侵す枝が多かったことから、一時期、下枝（太枝）の切上げを行った結果、大きな切り口から腐朽が進行し、幹折れの危険性が高まり、課題となっていた。

アオギリの根上がり状況
