茨城県内港湾の 被災及び復旧状況

(平成23年3月11日 東北地方太平洋沖地震)

平成23年8月25日 9:00現在

国土交通省 関東地方整備局港湾空港部

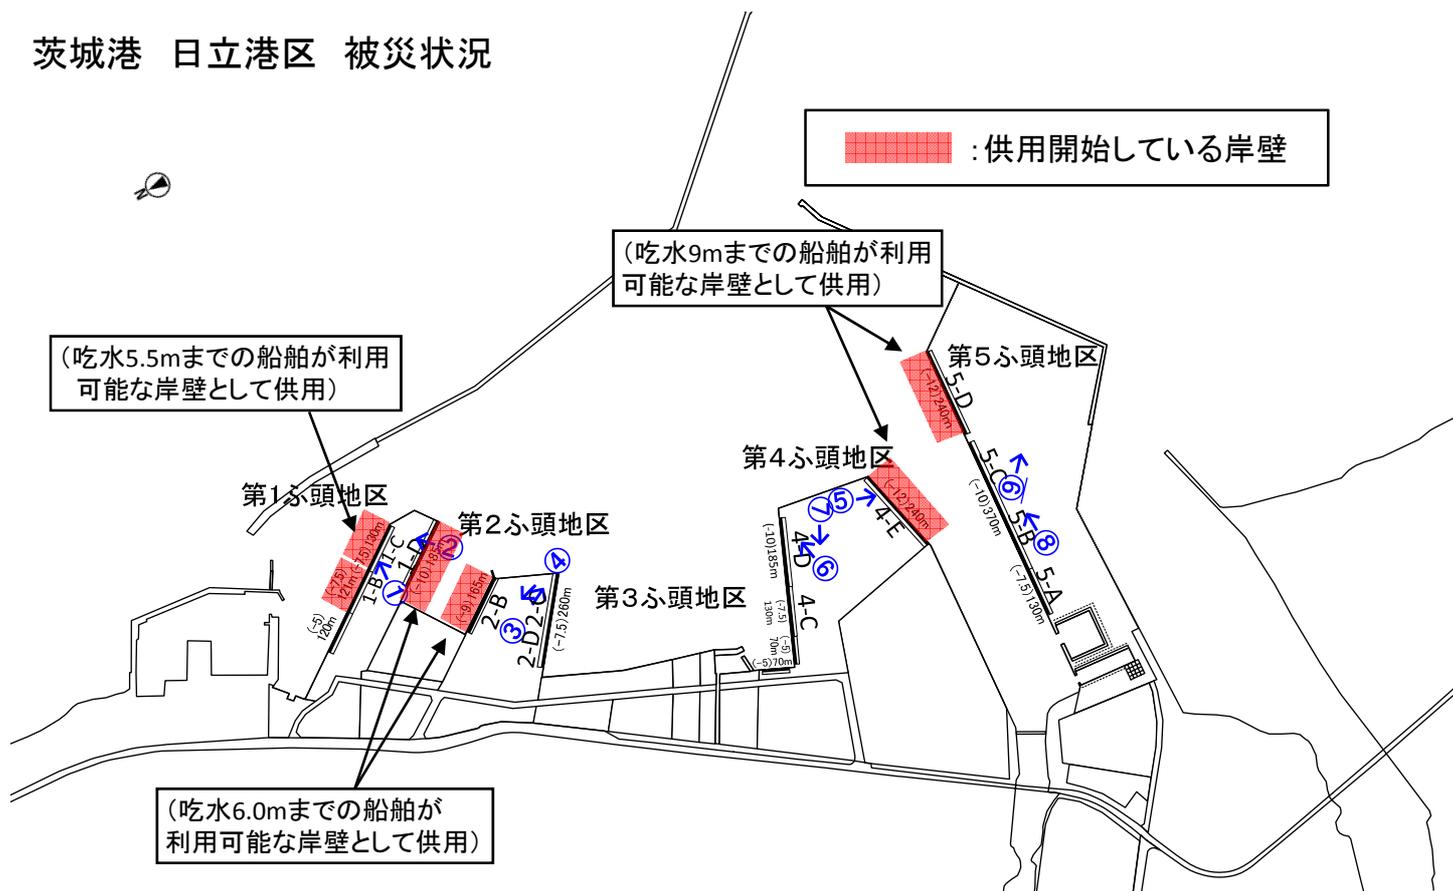
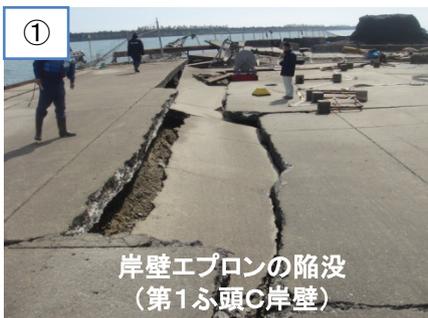
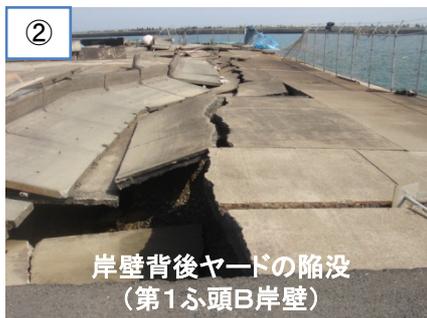
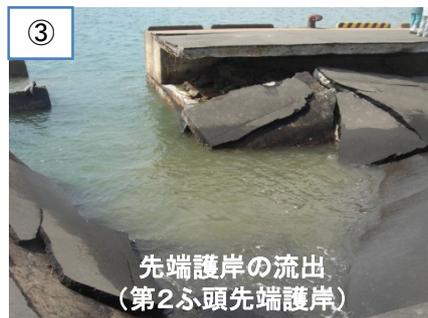
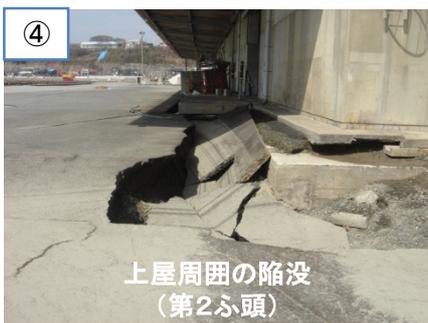
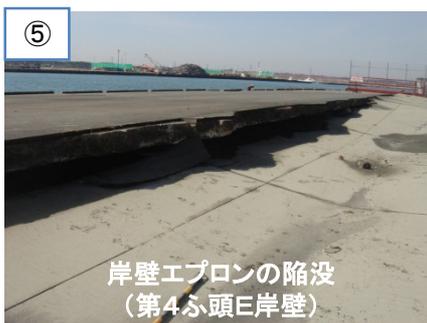
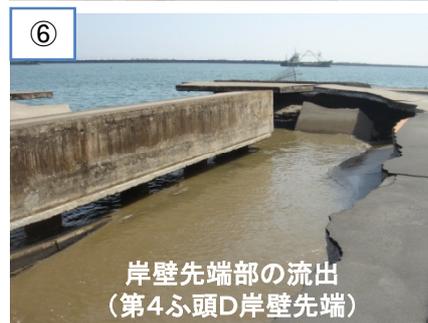
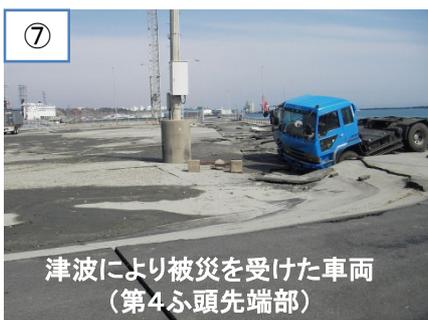
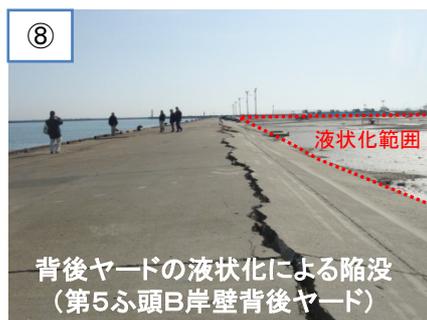
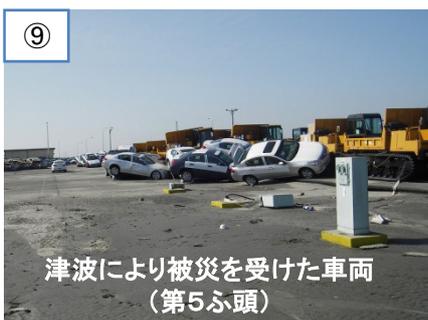
茨城港 日立港区 被災状況

- ・第1と第5ふ頭地区は岸壁背後が液状化しており、全体的に1m程度沈下している。
- ・第2～4ふ頭地区は先端部の護岸が流出し、岸壁の一部が利用できない状況。
- ・平時に主として自動車専用船が着岸している第5ふ頭地区においては、津波により、岸壁背後のモータープールに置いていた自動車が津波により漂流して散乱し、一部は炎上しており、また一部は岸壁前面の海中に沈没している状況。
- ・港内及び航路の一部に土砂の堆積が生じており大型船舶の入港に支障がでている。

比較的被害が少ない第2ふ頭地区B岸壁(水深-9m)及び第5ふ頭地区D岸壁(水深-12m)の岸壁前面の泊地及び岸壁までの航路について深淺測量を実施し、航路の一部に沈没物が確認された。

第2ふ頭地区B岸壁(水深-9m)について、吃水 6.5m までの船舶のみ、第5ふ頭地区D岸壁(水深-12m)については、吃水 9m までの船舶のみが利用可能な岸壁として供用開始。

第1ふ頭地区C岸壁(水深-7.5m)について、岸壁前面の泊地及び岸壁までの航路において深淺測量を行い、水中の沈没物が確認されたため、吃水 5.5m までの船舶のみが利用可能な岸壁として供用開始。

第1ふ頭地区B岸壁(水深-7.5m)については、岸壁背後の段差を解消したため、C岸壁(水深-7.5m)と同様に吃水 5.5m までの船舶のみが利用可能な岸壁として供用開始。

第4ふ頭地区E岸壁(水深-9.0m)については、啓開作業が完了し利用可能な岸壁として供用開始。

第1ふ頭地区D岸壁(水深-10m)について、吃水 6.0m までの船舶のみ利用可能な岸壁として供用開始。

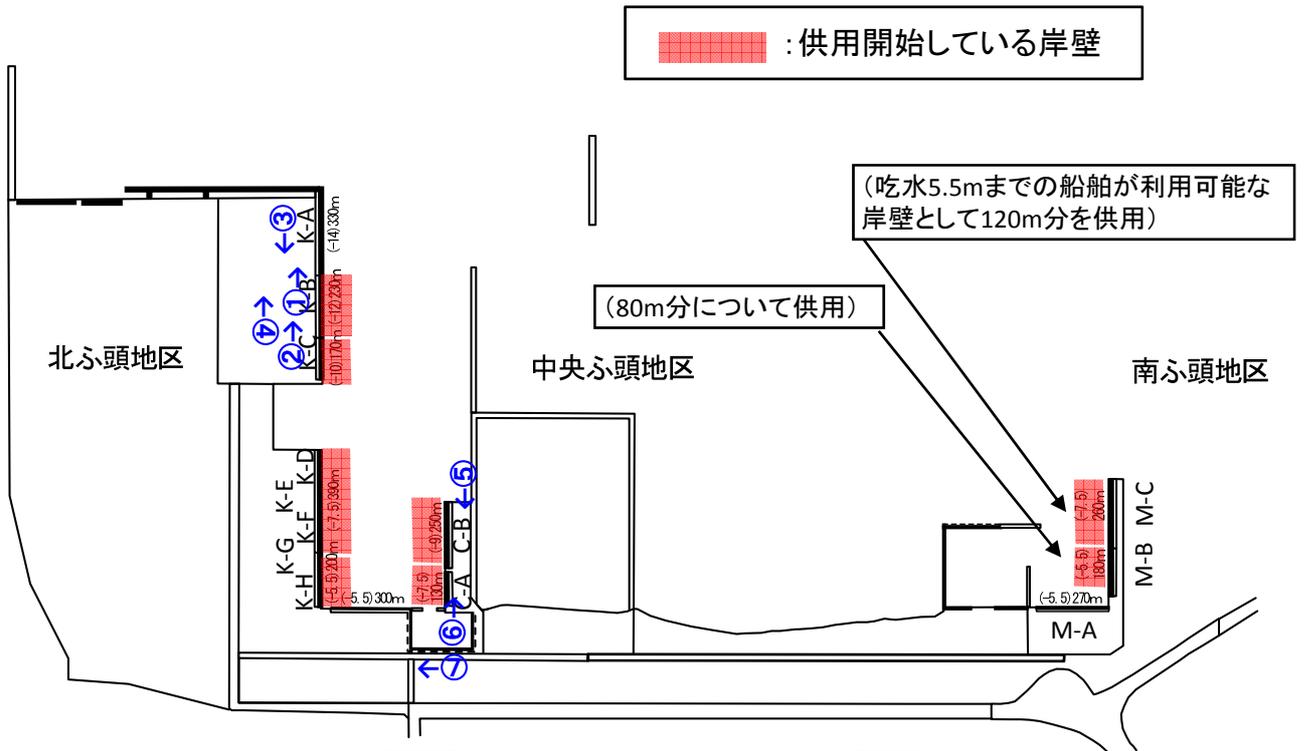
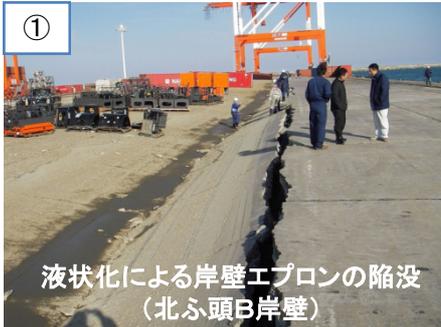
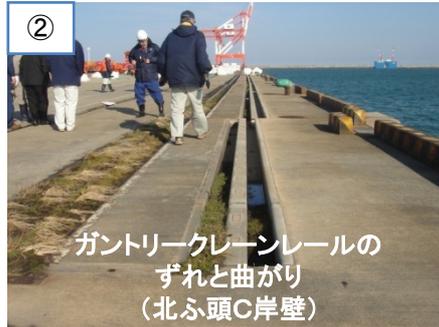
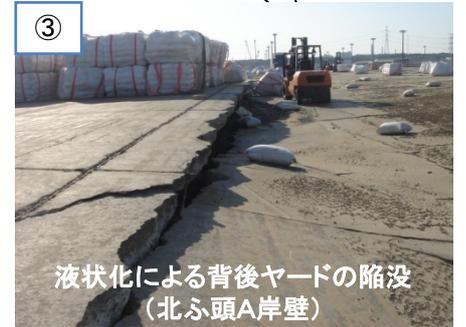
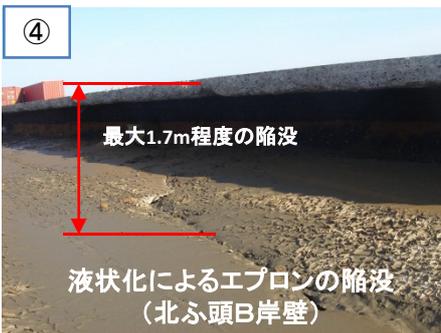
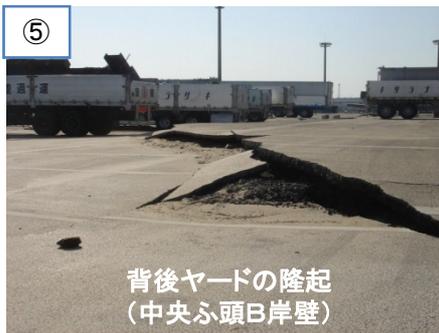
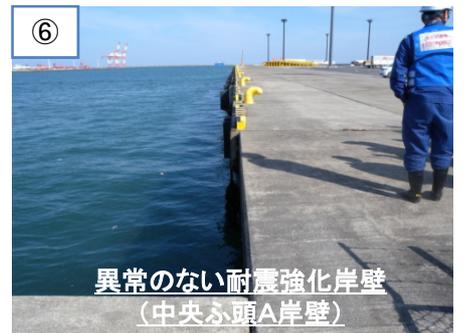
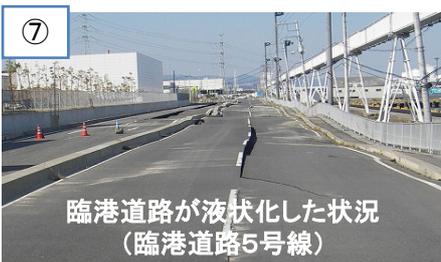
茨城港 常陸那珂港区 被災状況

- ・北ふ頭地区の沖側の岸壁(水深-14m、-12m)を中心に、全体的に岸壁の損傷が激しく、特に岸壁背後が液状化により最大1.7m程度沈下している。
- ・中央ふ頭地区A岸壁(水深-7.5m)[耐震強化岸壁]については比較的被害が軽微。
- ・臨港道路においても、陥没・隆起が見られる。

中央ふ頭地区のうち、比較的被害が軽微なA岸壁(水深-7.5m)[耐震強化岸壁]を、供用開始。

中央ふ頭地区B岸壁(水深-9m)、北ふ頭地区C岸壁(水深-10m)、北ふ頭地区H岸壁(水深-5.5m)について、岸壁前面の泊地及び岸壁までの航路において深淺測量を行い、水中の沈没物が無いことを確認したため、供用開始。

北ふ頭地区 B 岸壁(水深-12m)について、段差を解消できたため、供用開始。

北ふ頭地区G岸壁(水深-5.5m)について、啓開作業が完了し供用開始。

南ふ頭B岸壁(水深-5.5m)について、啓開作業が完了した岸壁延長 80m 分を供用開始。

また、南ふ頭C岸壁(水深-7.5m)については、岸壁延長 120m 分の啓開作業が完了したが、岸壁前面の泊地及び岸壁までの航路において深淺測量を行い、水中の沈没物が確認されたため、吃水 5.5m までの船舶のみが利用可能な岸壁として供用開始。

北ふ頭地区D・E・F岸壁(水深-7.5m)について、応急復旧が完了し供用開始。

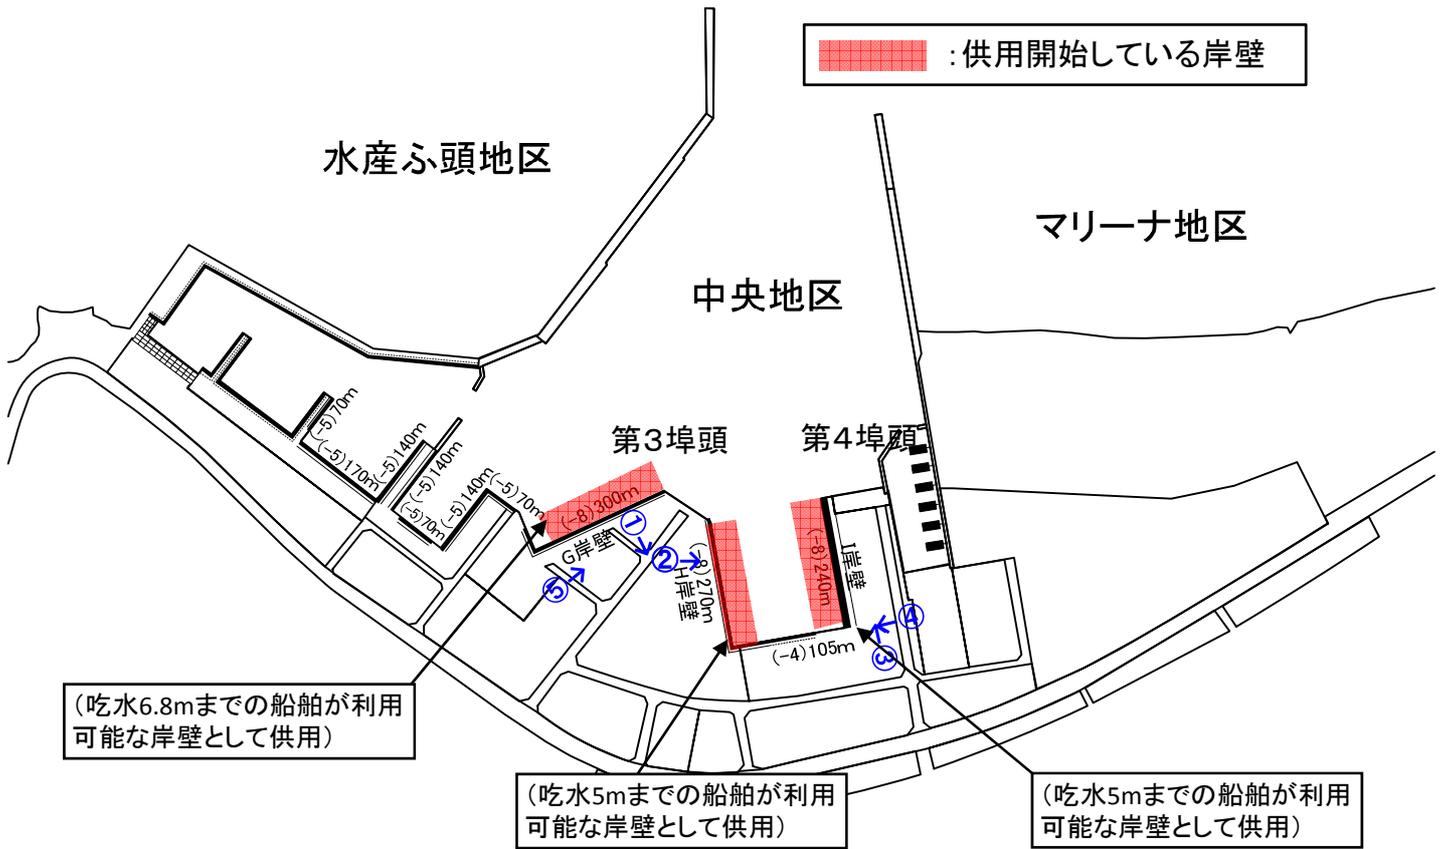
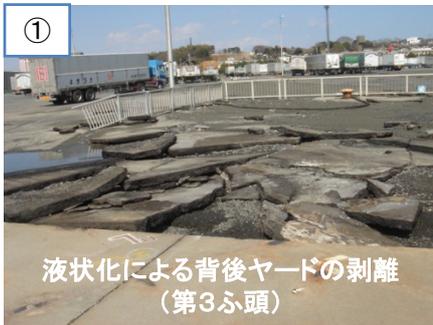
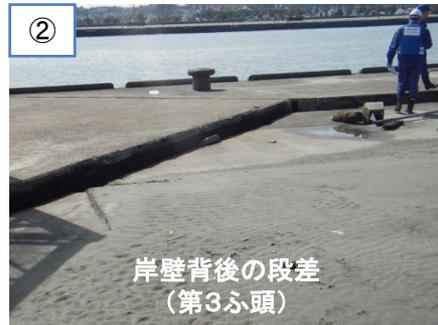
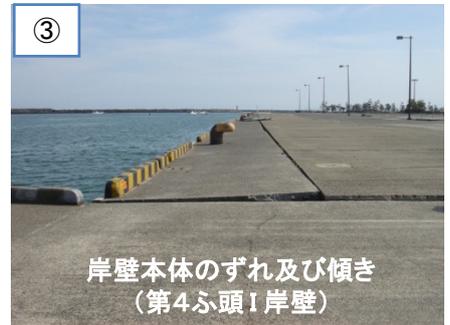
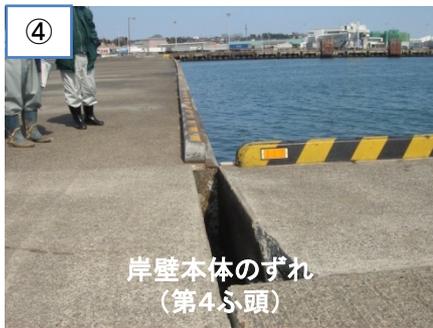
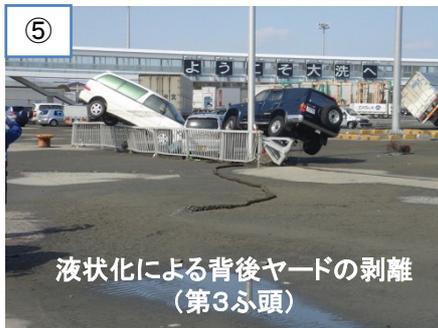
茨城港 大洗港区 被災状況

- ・フェリーターミナルがある第3ふ頭地区背後ヤードにおいて陥没・隆起が見られる。
- ・第4ふ頭地区において、岸壁本体のずれや傾きが生じている。
- ・津波により、岸壁上に小型船舶が打ち上げられたり、駐車車両が漂流・散乱している。
- ・港内及び航路の一部に土砂の堆積が生じており大型船舶の入港に支障がでている。

第4ふ頭 I 岸壁(水深-8m)について、航路の一部に沈没物が確認されたことから、吃水 5m までの船舶のみが利用可能な岸壁として供用開始。

なお、第3ふ頭地区G・H岸壁(水深-8m:フェリー用)については、深淺測量の結果を踏まえ、船舶の航行に支障を来さないことが確認でき次第、供用開始する考え。

第3ふ頭 G 岸壁(水深-8m)について、航路の一部に沈没物が確認されたことから、吃水 6.8m までの船舶のみが利用可能な岸壁として供用開始。

第3ふ頭H岸壁(水深-8m)について、5.0m までの船舶のみが利用可能な岸壁として供用開始。

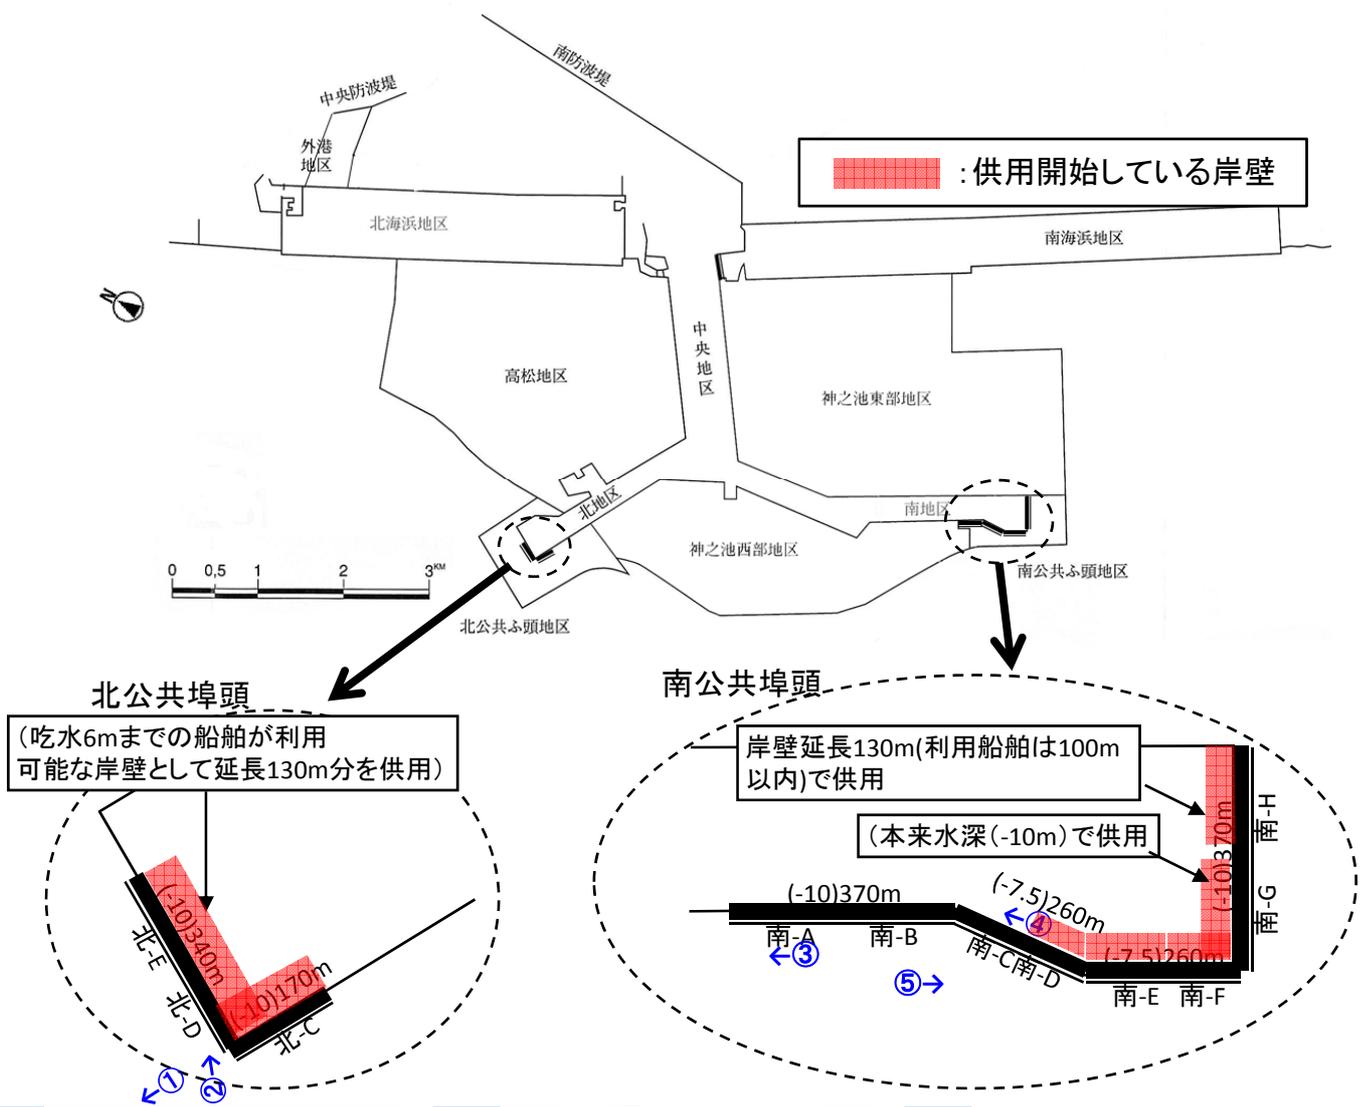
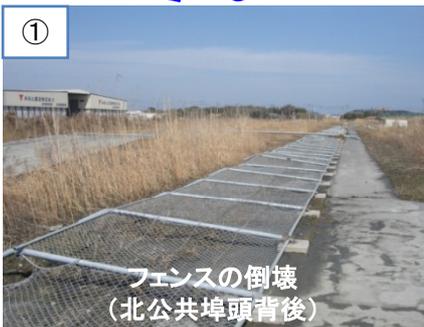
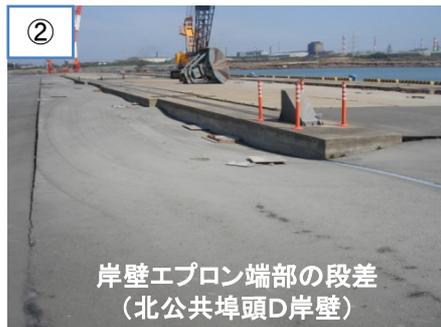
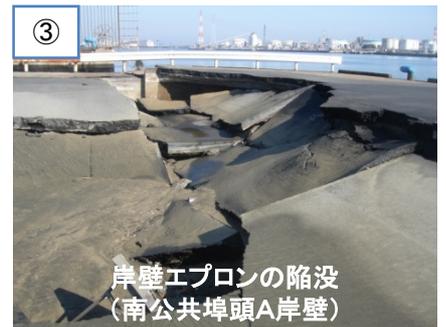
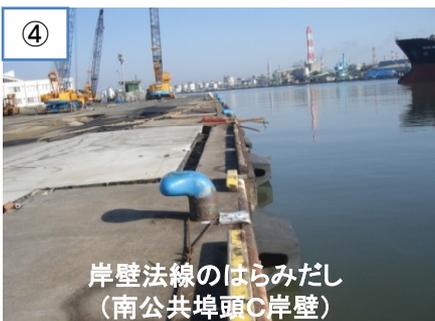
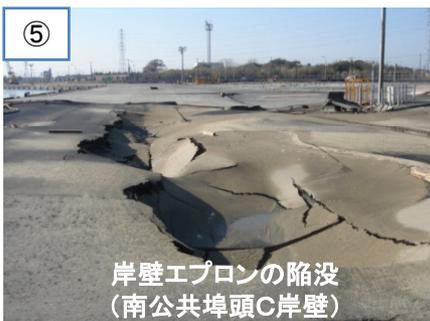
鹿島港 被災状況

- ・南公共ふ頭地区は、C岸壁(水深-7.5m)のはらみ出しが生じているなど損傷が激しく、かつ岸壁エプロンが陥没している状況。
- ・北公共ふ頭地区は、岸壁エプロンの一部に段差が生じている。
- ・湾奥部のふ頭背後のフェンスが津波で倒壊。また、ふ頭前面の泊地においては、自動車等が津波で漂流し、沈没している状況。
- ・港内及び航路の一部に土砂の堆積が生じており大型船舶の入港に支障がでている。
- ・民間企業の専用岸壁においても、荷役機械等の被害が相当程度発生している。

岸壁の被害が比較的軽微な北公共ふ頭地区 C 岸壁(水深-10m)について、岸壁前面の泊地及び岸壁までの航路について、深淺測量を実施し、航路の一部に沈没物が確認されたことから、吃水 6m までの船舶のみが利用可能な岸壁として供用開始した。その後、3月20日 13:00 には吃水 8m までの船舶について利用可能となり、さらに、4月2日 8:30 より本来の水深である-10m まで利用可能となった。

南公共ふ頭地区D・E・F岸壁(水深-7.5m)及びG岸壁(水深-10m)については、北公共ふ頭地区同様、岸壁前面の潜水調査を実施し、航路の一部に沈没物が確認されたことから、吃水 6m までの船舶が利用可能な岸壁として供用開始した。その後、3月25日 10:00 よりD・E・F 岸壁については本来の水深である-7.5m まで、G 岸壁については吃水 8m までの船舶について利用可能となった。

北ふ頭D・E岸壁(水深-10m、340m)については、啓開作業が完了し吃水 6m までの船舶について、被災が軽微で応急復旧工事が不要な岸壁延長計 130m 分を供用開始。

南公共ふ頭地区 G 岸壁(水深-10m)については、本来の水深である-10m で利用可能になった。

南公共ふ頭地区 H 岸壁(水深-10m)については、水深-10m、岸壁延長 130m(利用船舶は 100m 以内)にて利用可能になった。

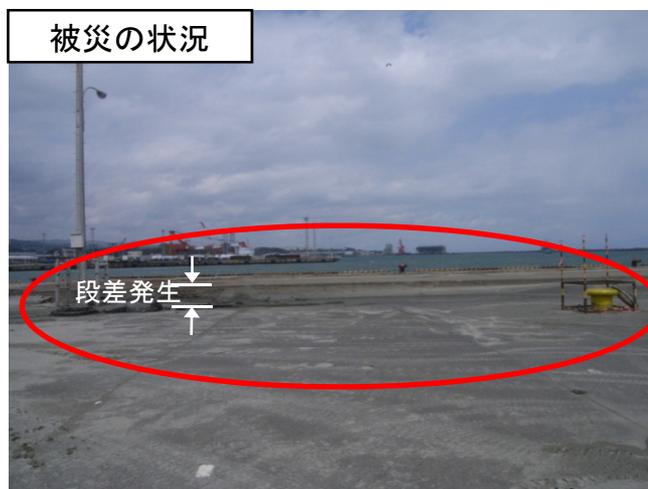
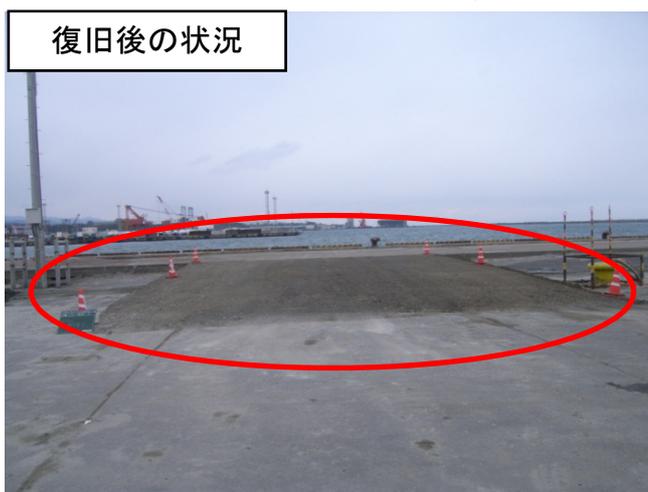
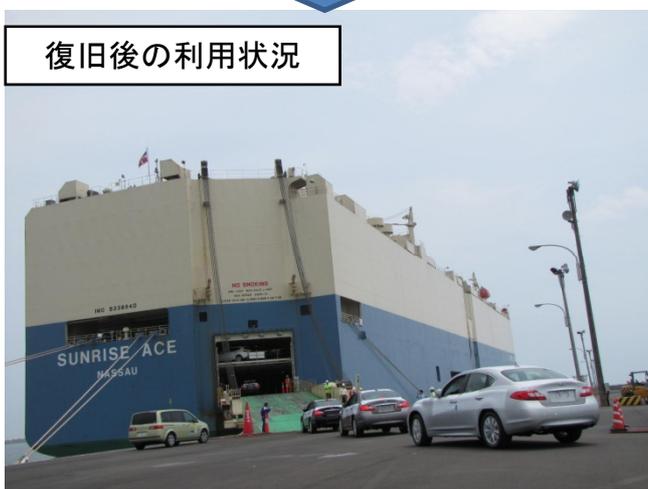
(1) 茨城港 日立港区 第5ふ頭地区 岸壁(-12m)

○エプロンと背後との段差解消

3月20日 13時 供用開始

●仮設道路の設置(3箇所)

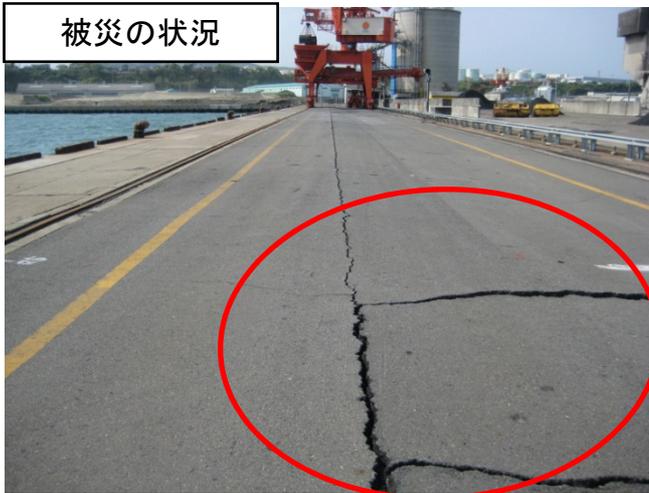
被災の状況

(1) 茨城港 日立港区 第1ふ頭地区 岸壁(-10m)

○エプロン及び背後の段差の解消

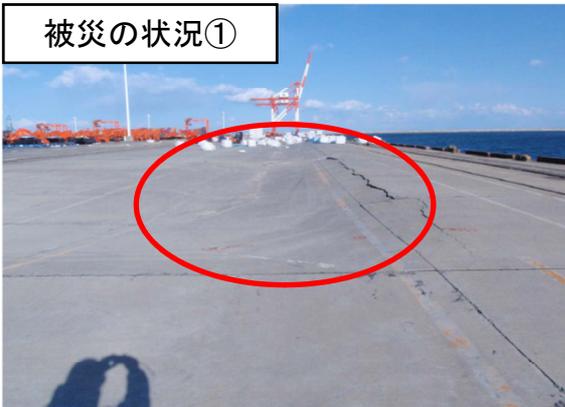
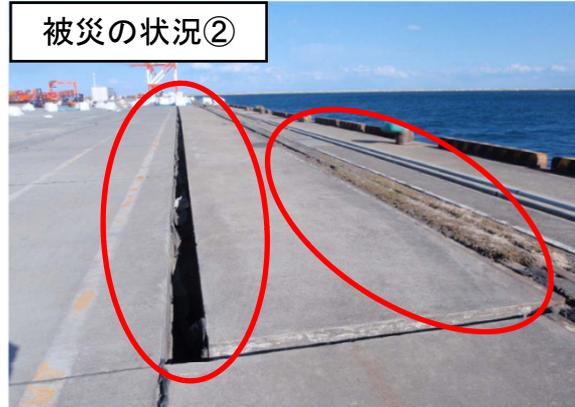
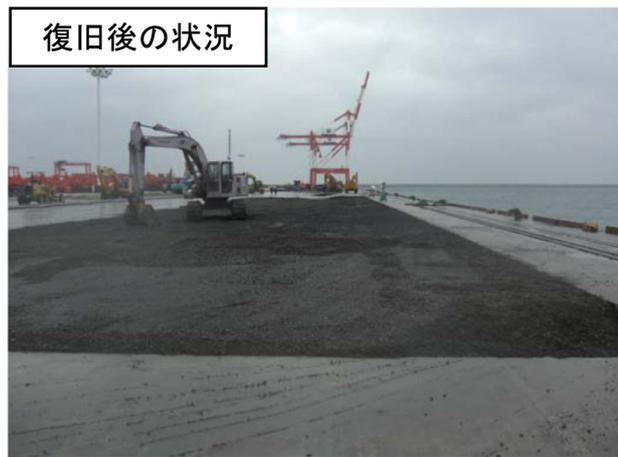
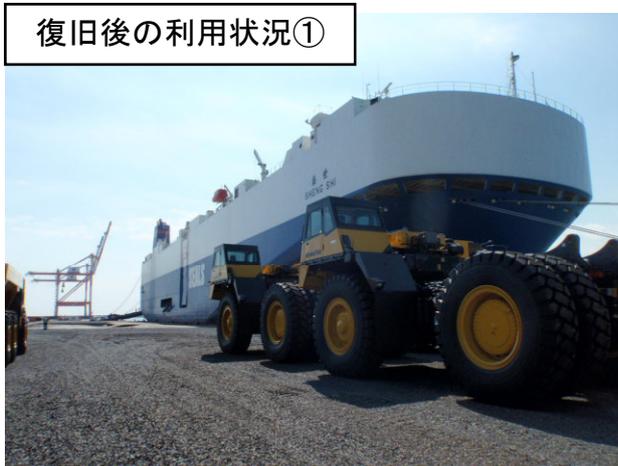
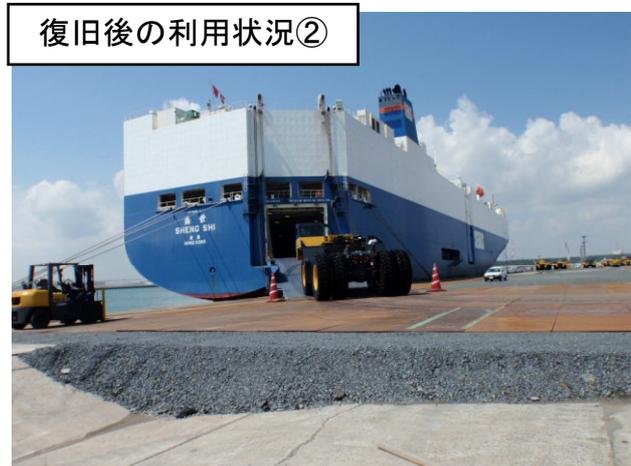
(1) 茨城港 常陸那珂港区 北ふ頭地区 岸壁(-10m)

○エプロン陥没、段差の解消

3月22日 AM10時 供用開始

●エプロンの打ち替え(砕石の敷設)

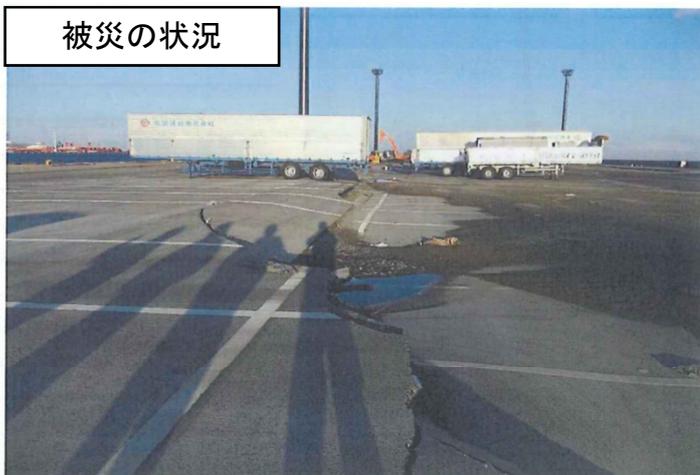
被災の状況

(2)茨城港 常陸那珂港区 中央ふ頭地区 岸壁(-9m)

○背後ヤードの液状化による段差の解消

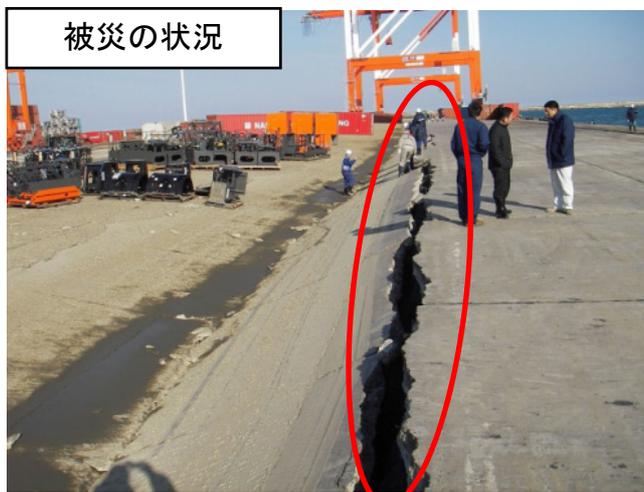
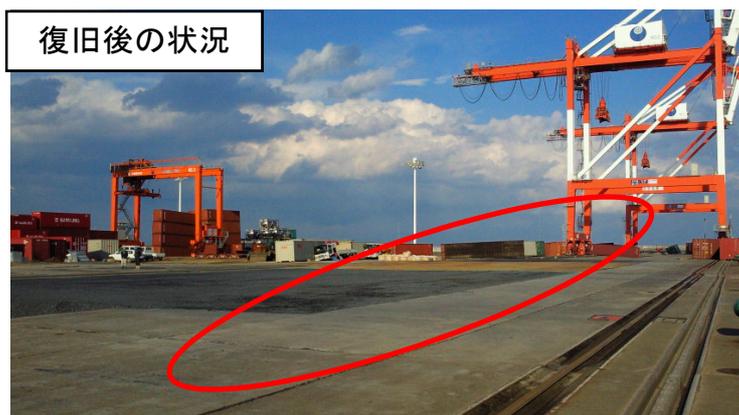
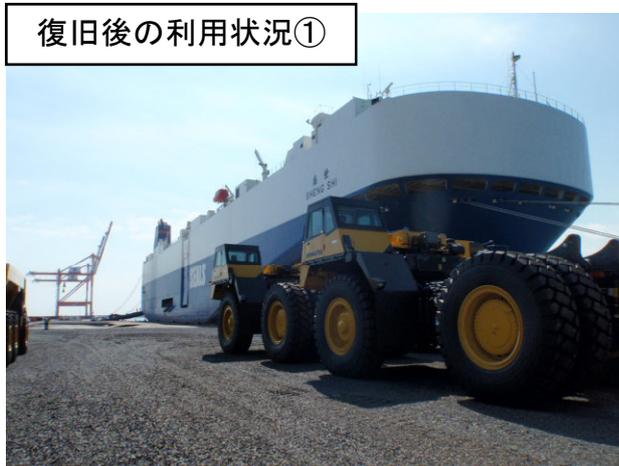
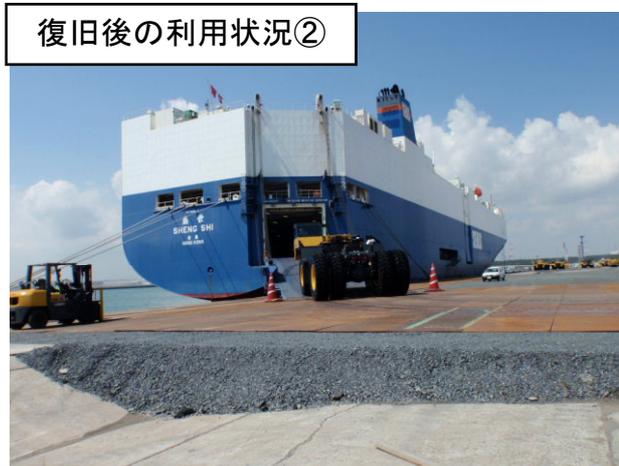
(3) 茨城港 常陸那珂港区 北ふ頭地区 岸壁(-12m)

○背後ヤードの液状化による段差の解消

4月1日 AM10時 供用開始

●背後ヤードの段差解消

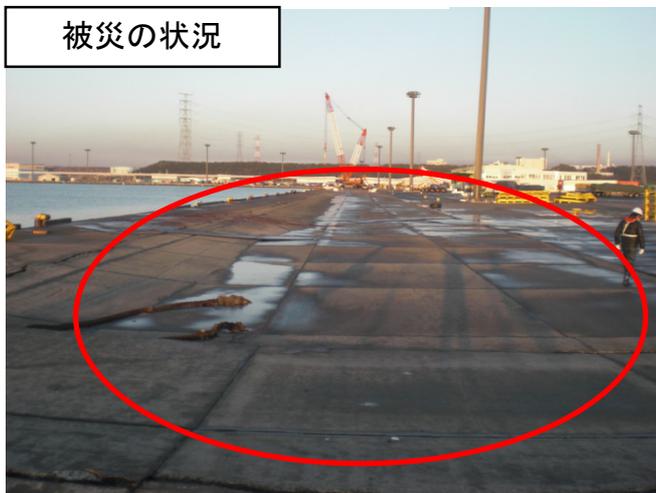
被災の状況

(3) 茨城港 常陸那珂港区 北ふ頭地区 D~F岸壁(-7.5m)

○背後ヤードの液状化による陥没の解消

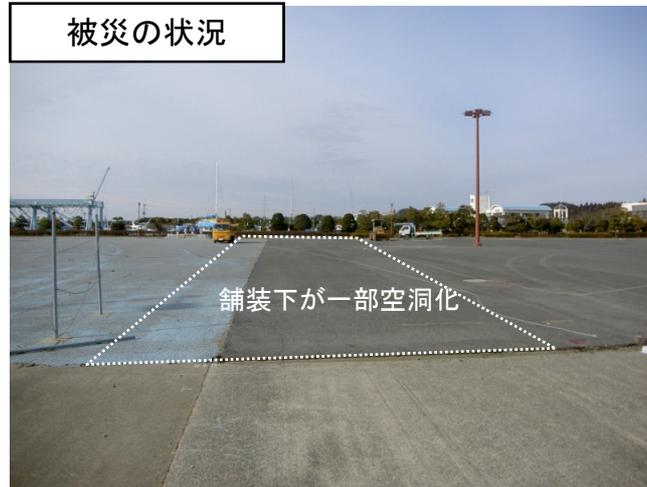
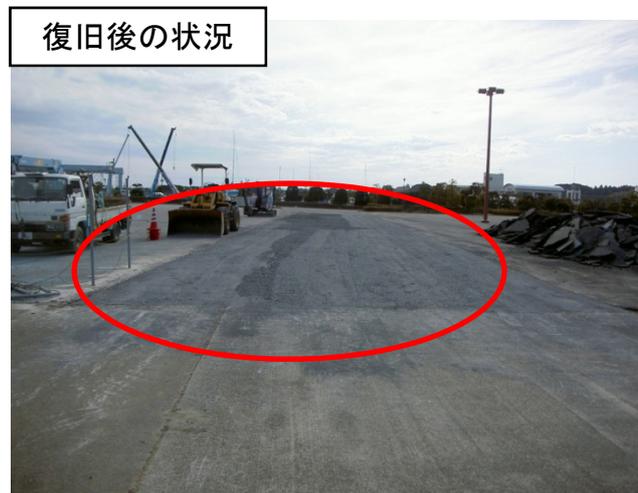
(1) 茨城港 大洗港区 第4ふ頭地区 岸壁(-8m)

○エプロン背後の空洞化の解消、通路の確保

3月24日 AM10時 供用開始

●舗装の撤去、通路の設置(碎石の敷設)

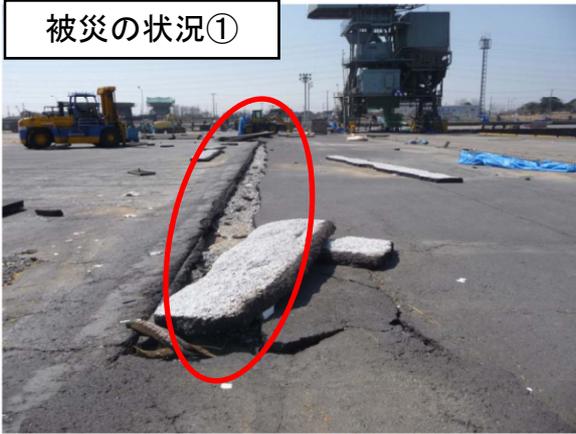
被災の状況①

(1) 鹿島港 南公共地区 G岸壁(-10m)

○エプロンと背後ヤードとの段差の解消

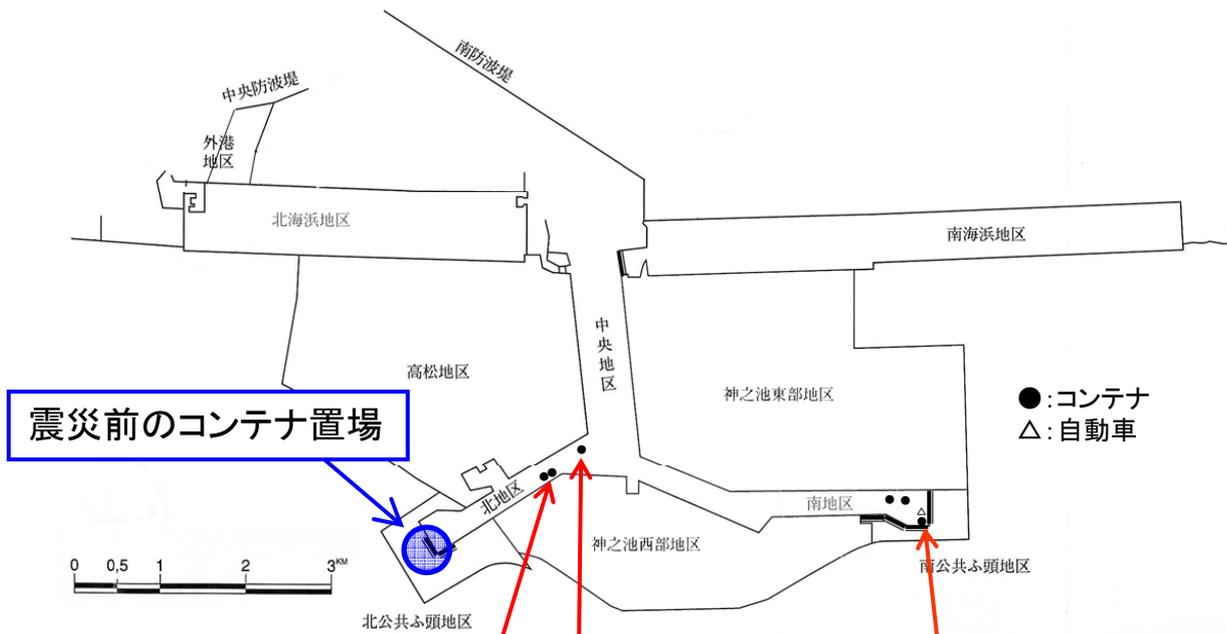
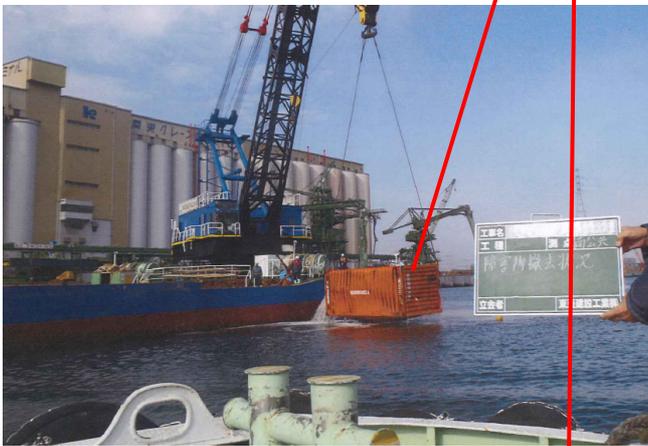
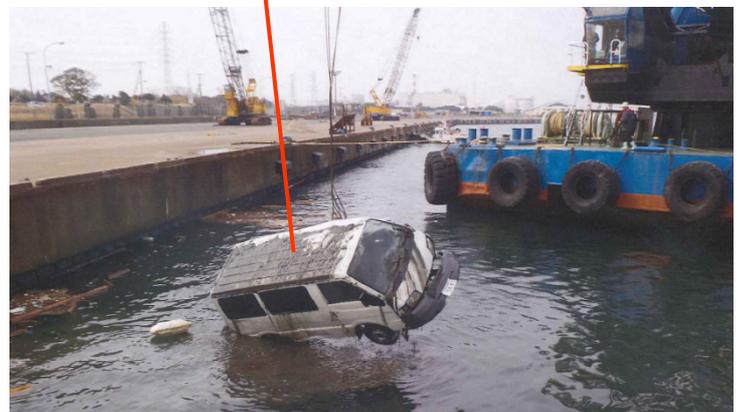
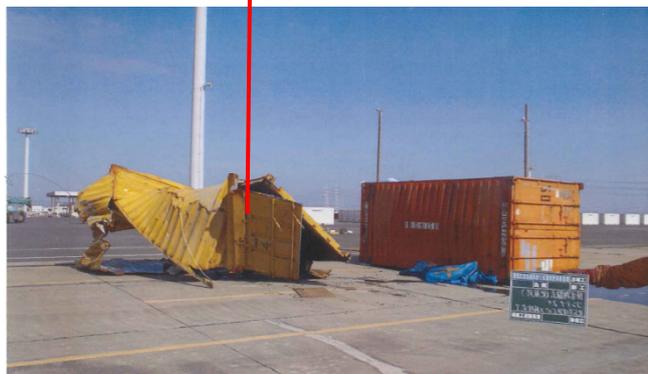
鹿島港内の航路における主な沈没物の位置図

(2) 鹿島港 中央航路及び南航路における沈没物(コンテナ・自動車)の引揚げ
