# 2011年東北地方太平洋沖地震と 原子力発電所に対する地震の被害

2011年4月4日

原子力安全・保安院(NISA)  
原子力安全基盤機構(JNES)

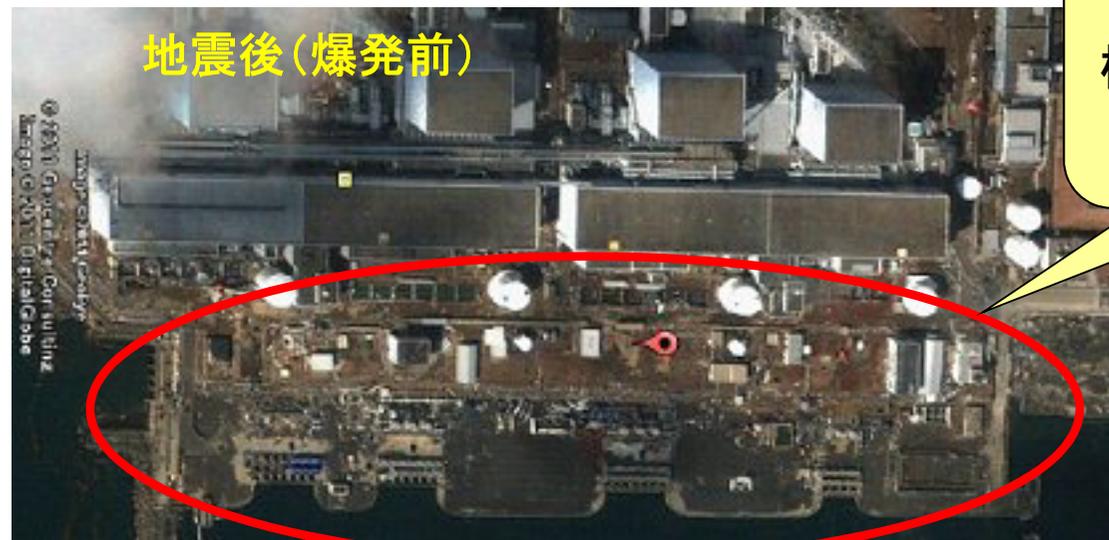
海に面した多くの  
構造物が破壊され  
ている

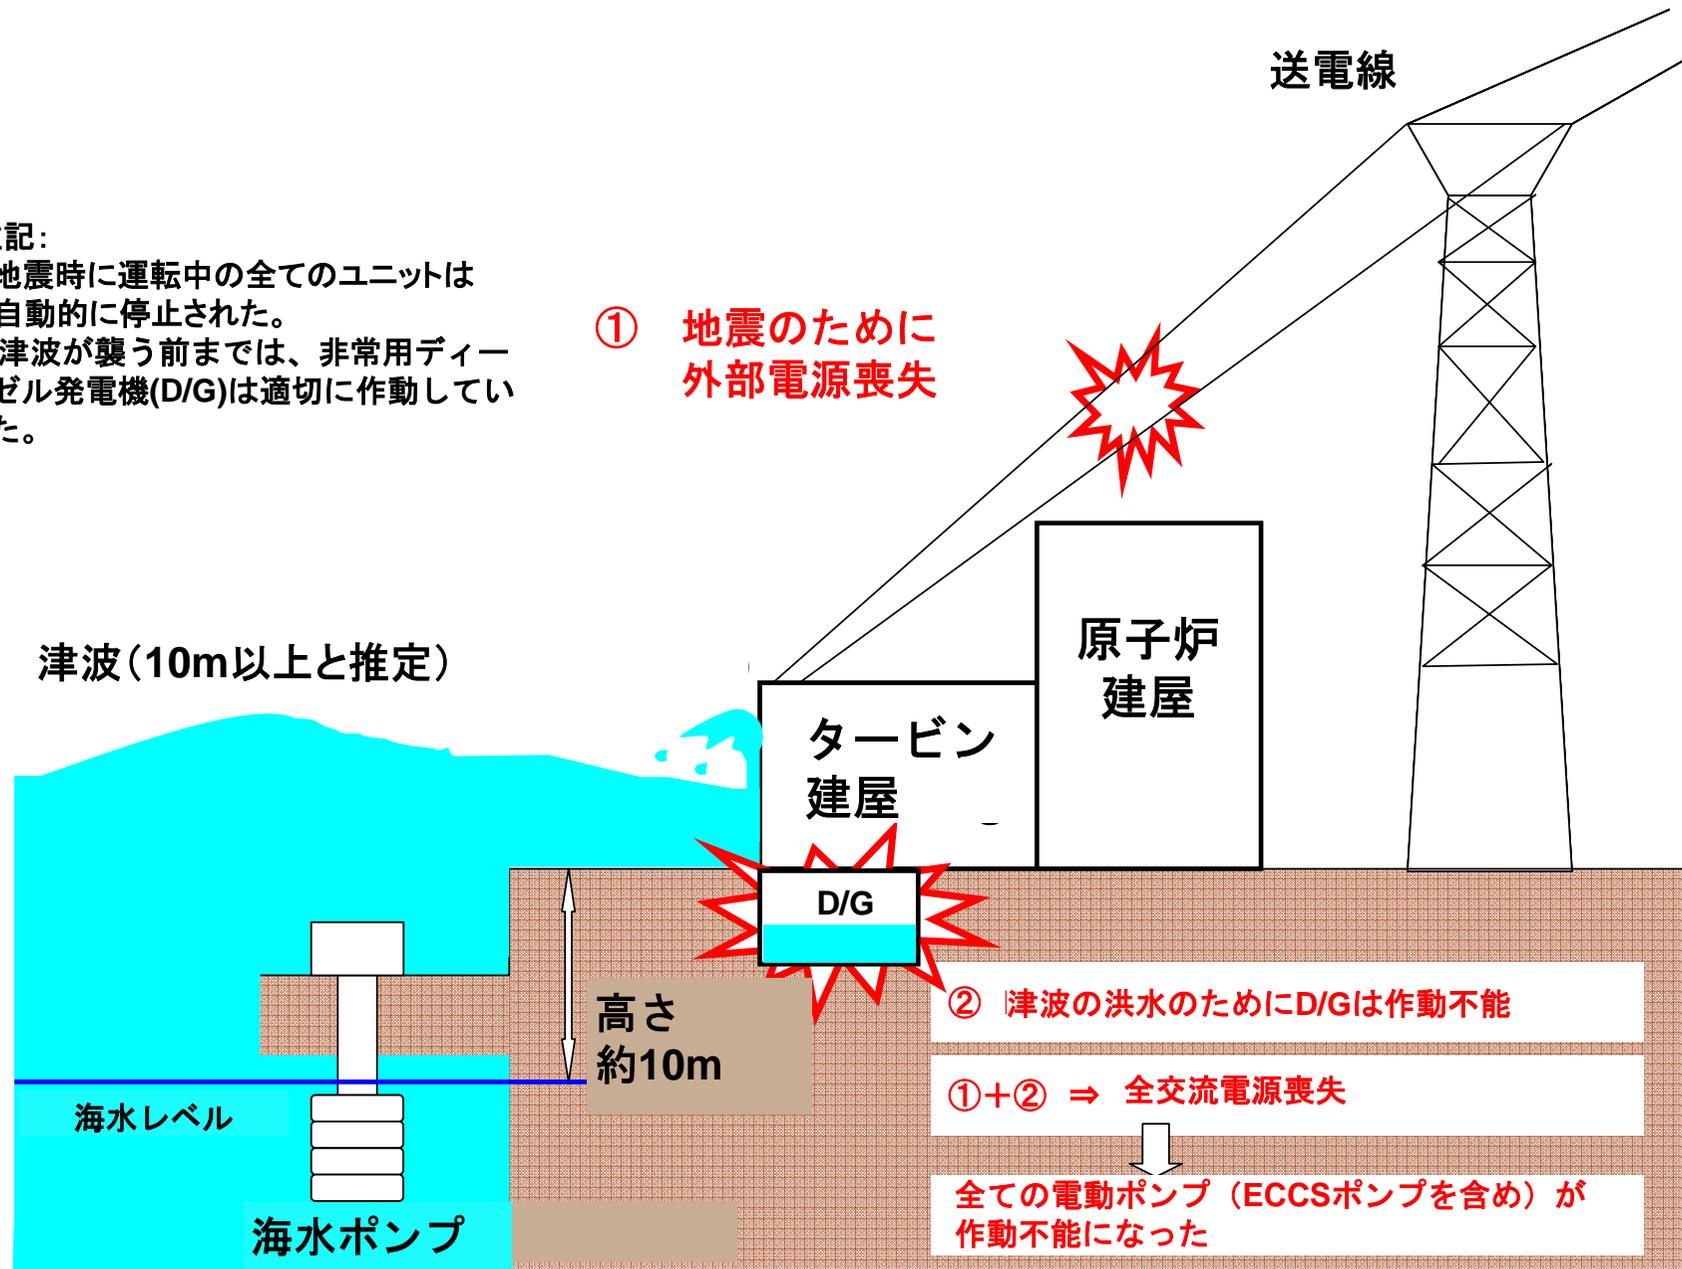
## 3-2. 損傷の主な根本原因

- 地震時に運転中の全てのユニットは自動的に停止された。
- 津波が襲う前までは、非常用ディーゼル発電機(D/G)は適切に作動していた。

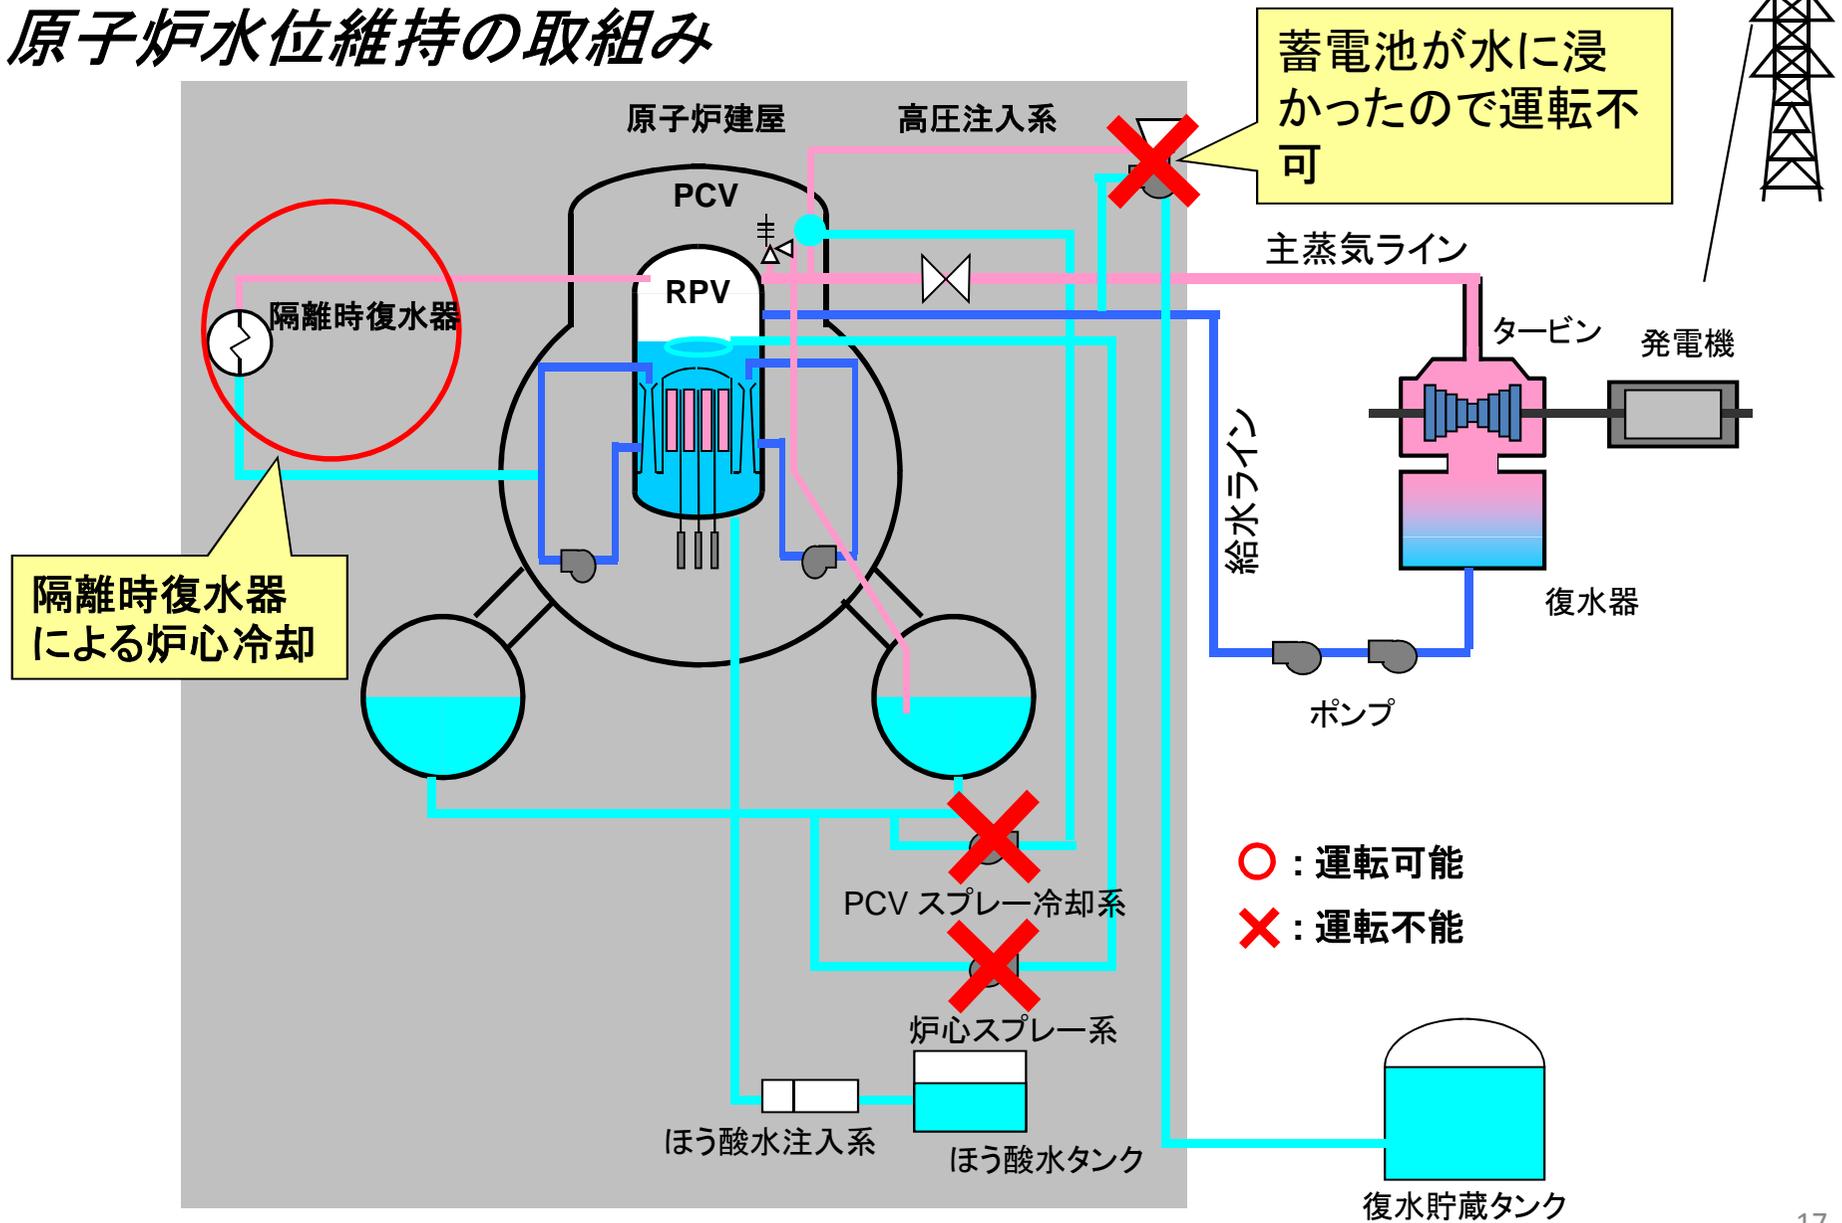
# 3-7. 1号機における主要な事象の進展 (1/4)

## 原子炉水位維持の取組み

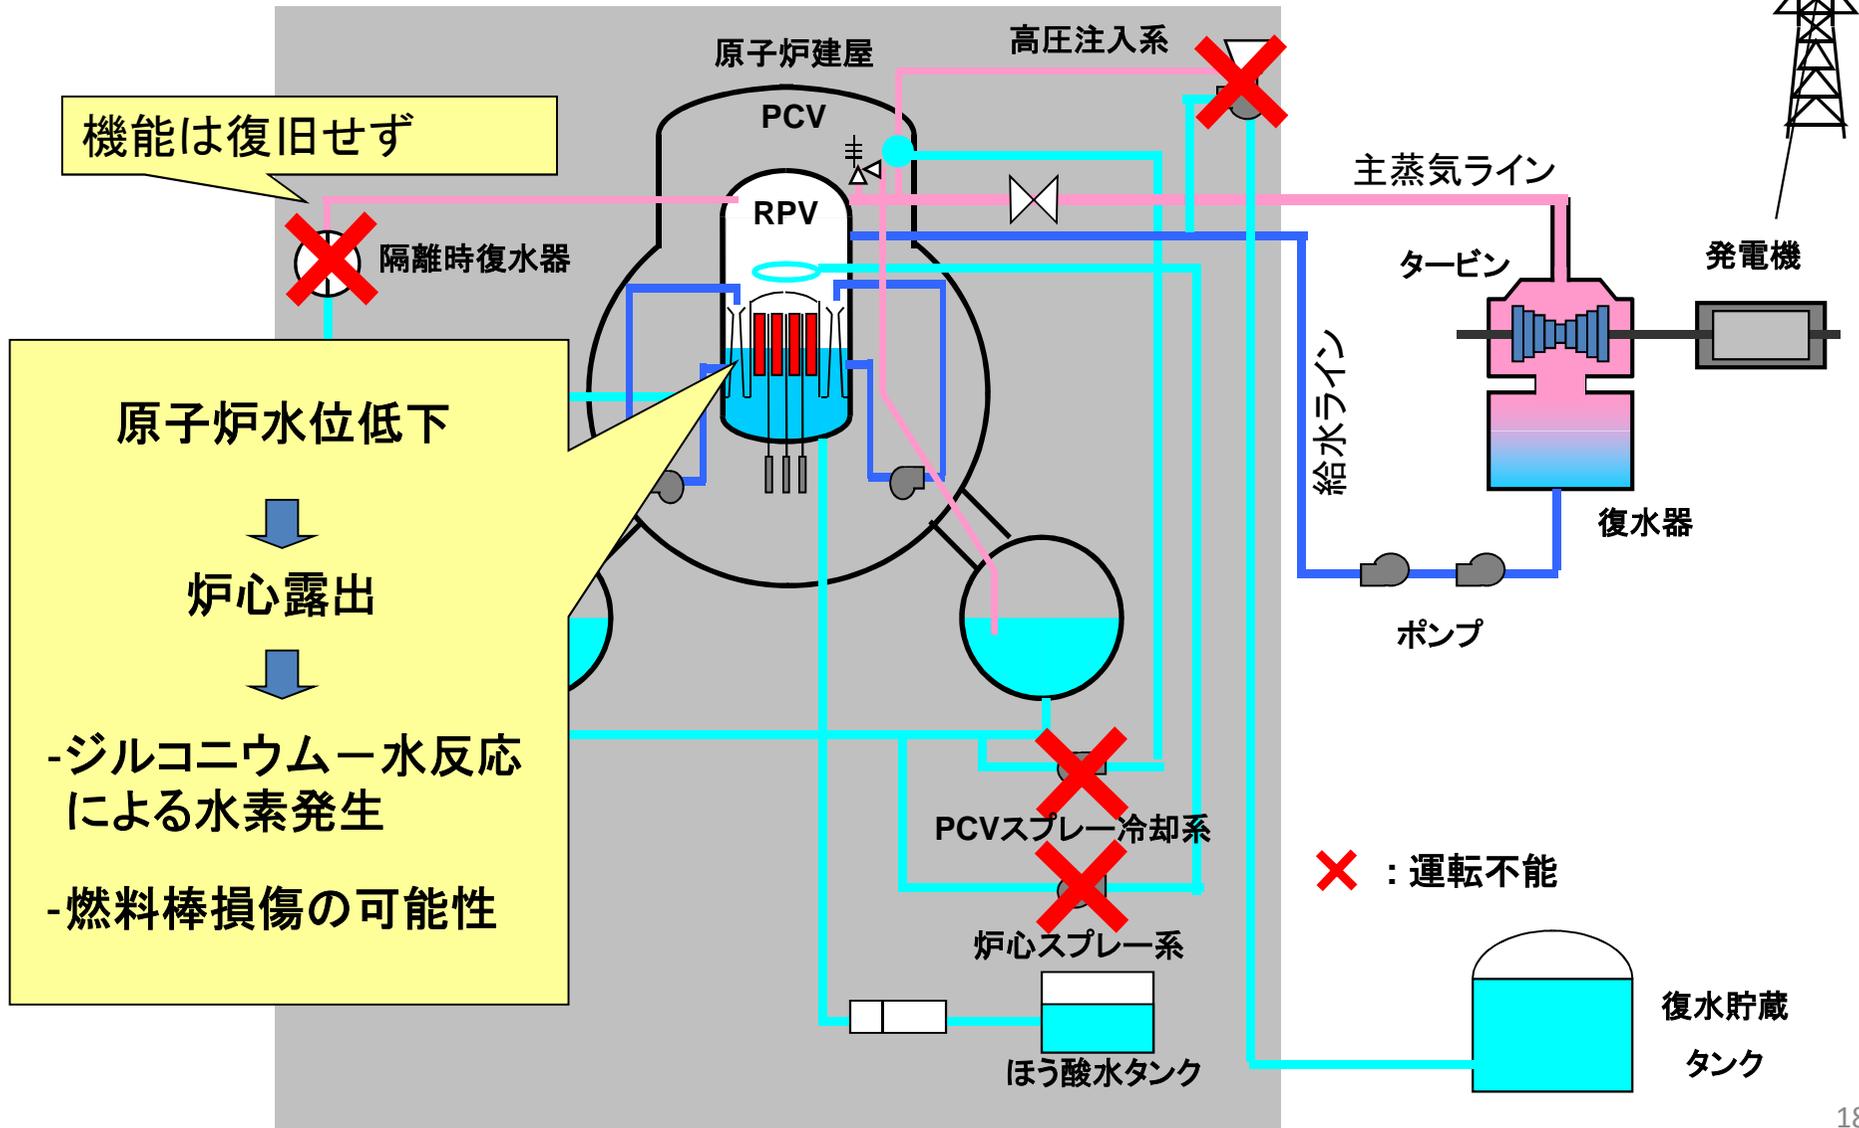
### 3-7. 1号機における主要な事象の進展 (2/4)

非常用復水器の冷却能力喪失のため原子炉水位が下がり、  
続いて、炉心が露出

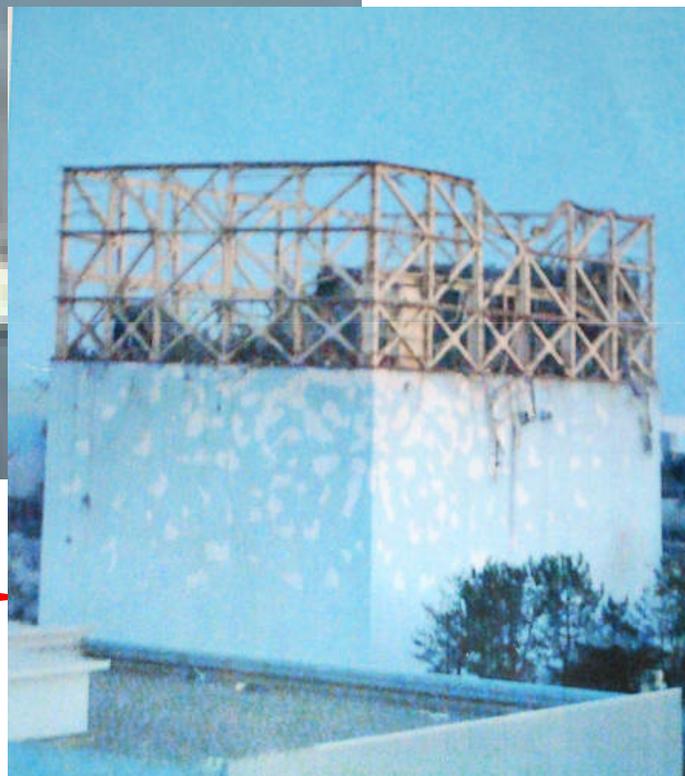
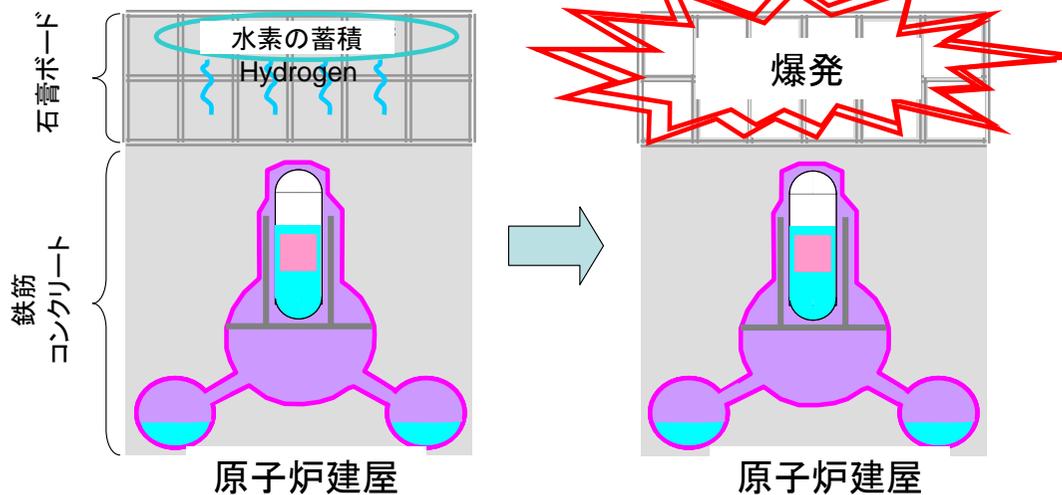
## 3-7. 1号機における主要な事象の進展 (3/4)

### オペレーションフロアで水素爆発

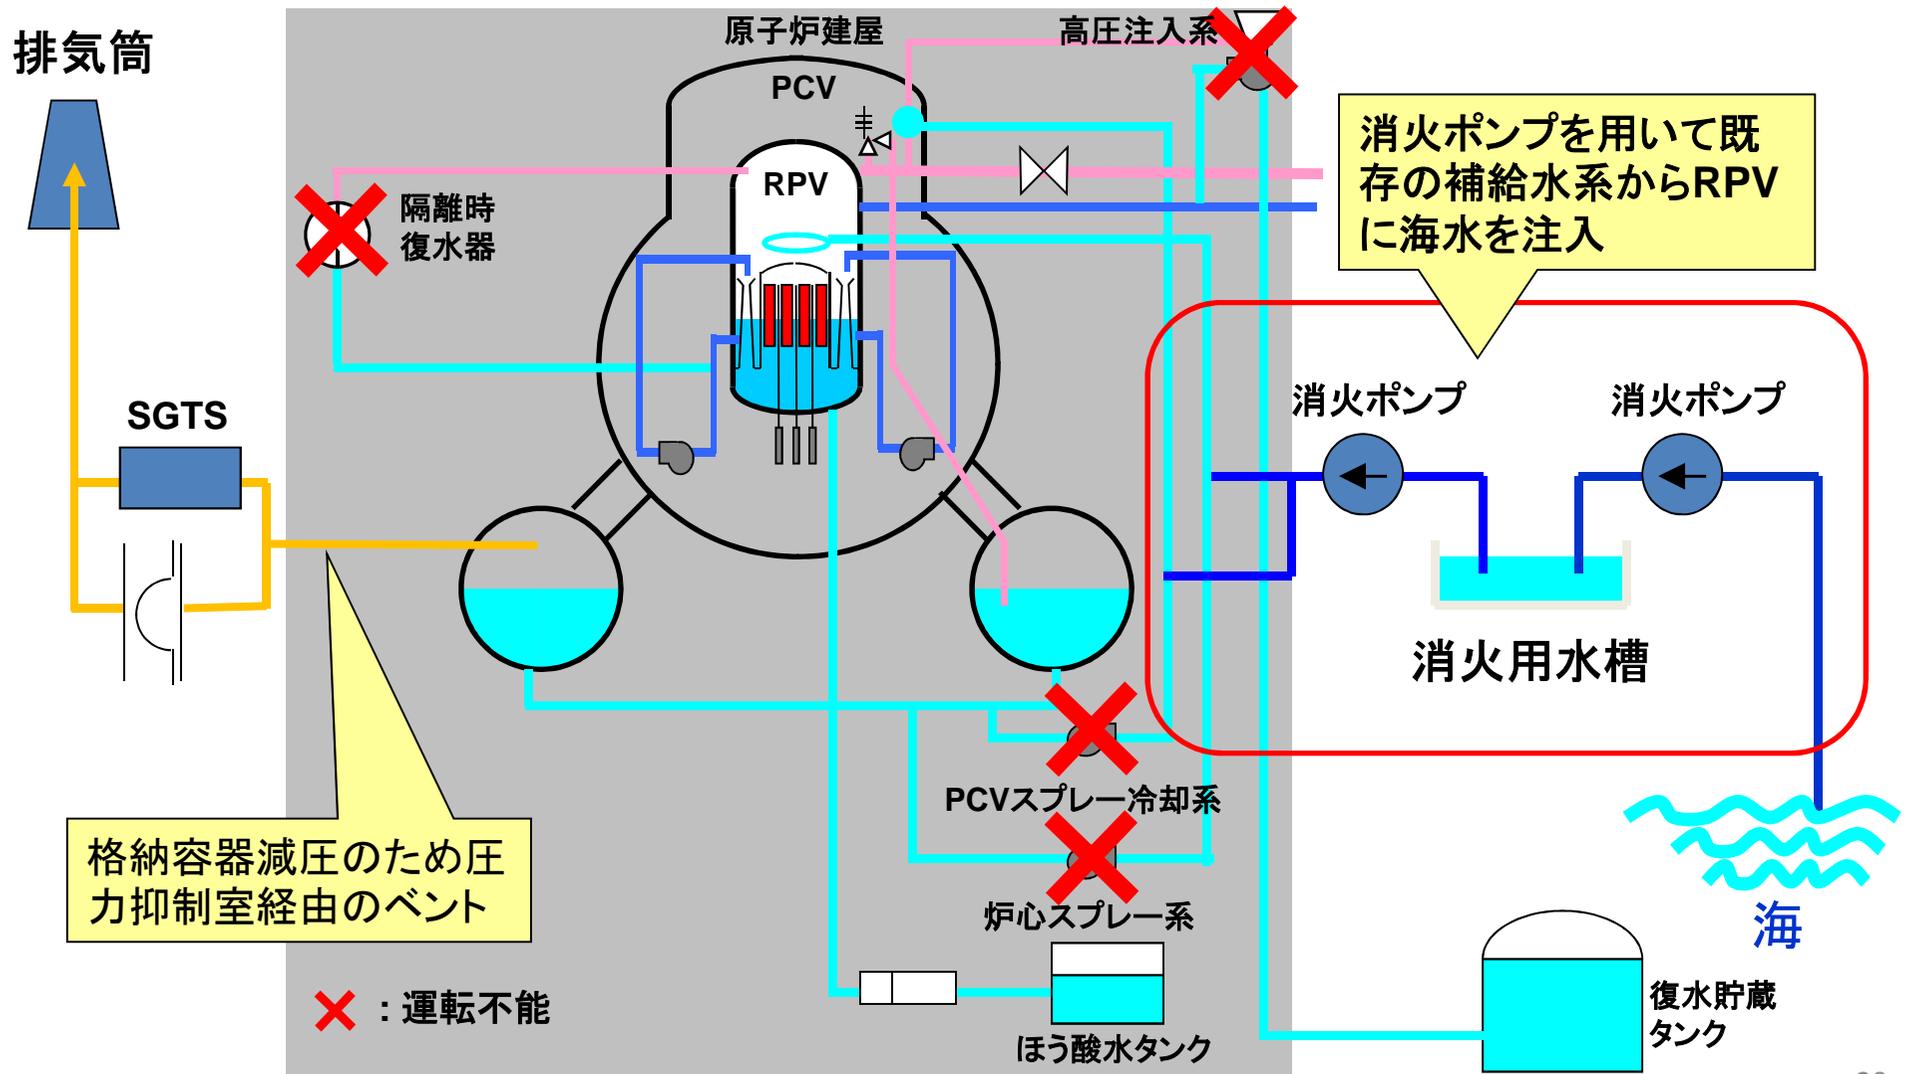
### 3-7. 1号機における主要な事象の進展 (4/4)

- 消火用水ポンプを用いて海水を注入
- 格納容器減圧のため圧力抑制室経由のベントを実施

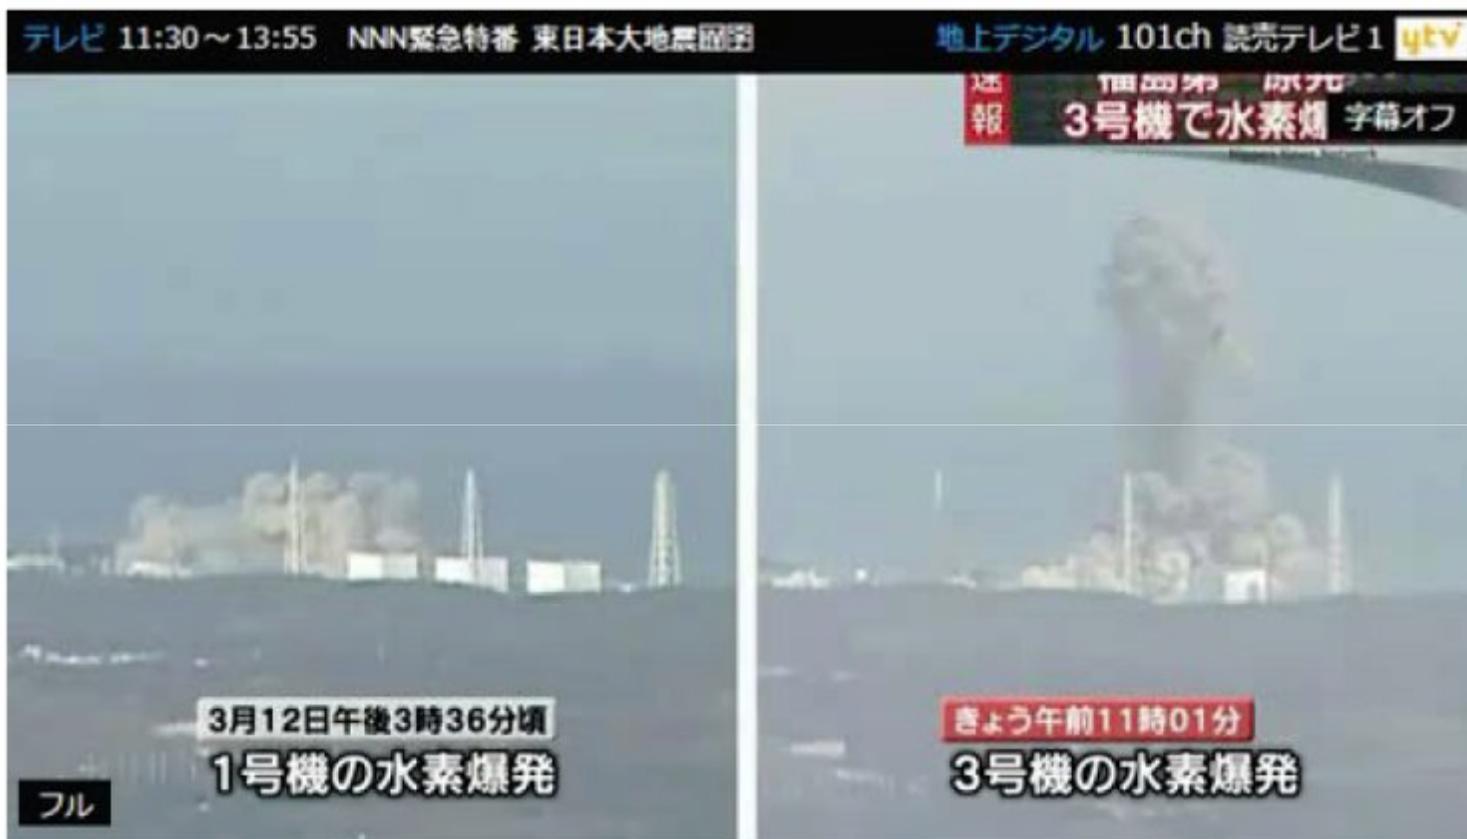
## 3-15. 1/3号機での水素爆発

1号機

3号機

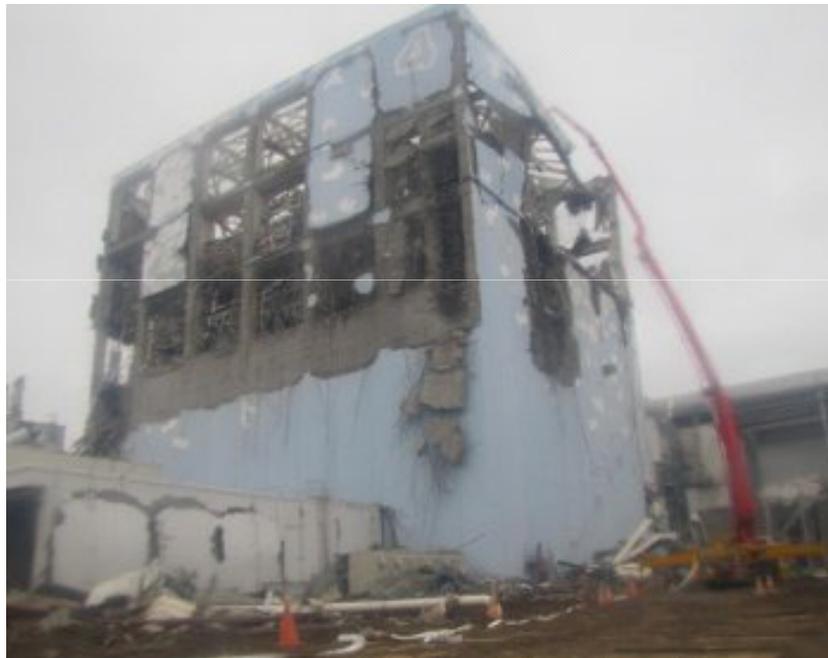
写真：コンクリートポンプ車を使っての4号機SFPへの放水

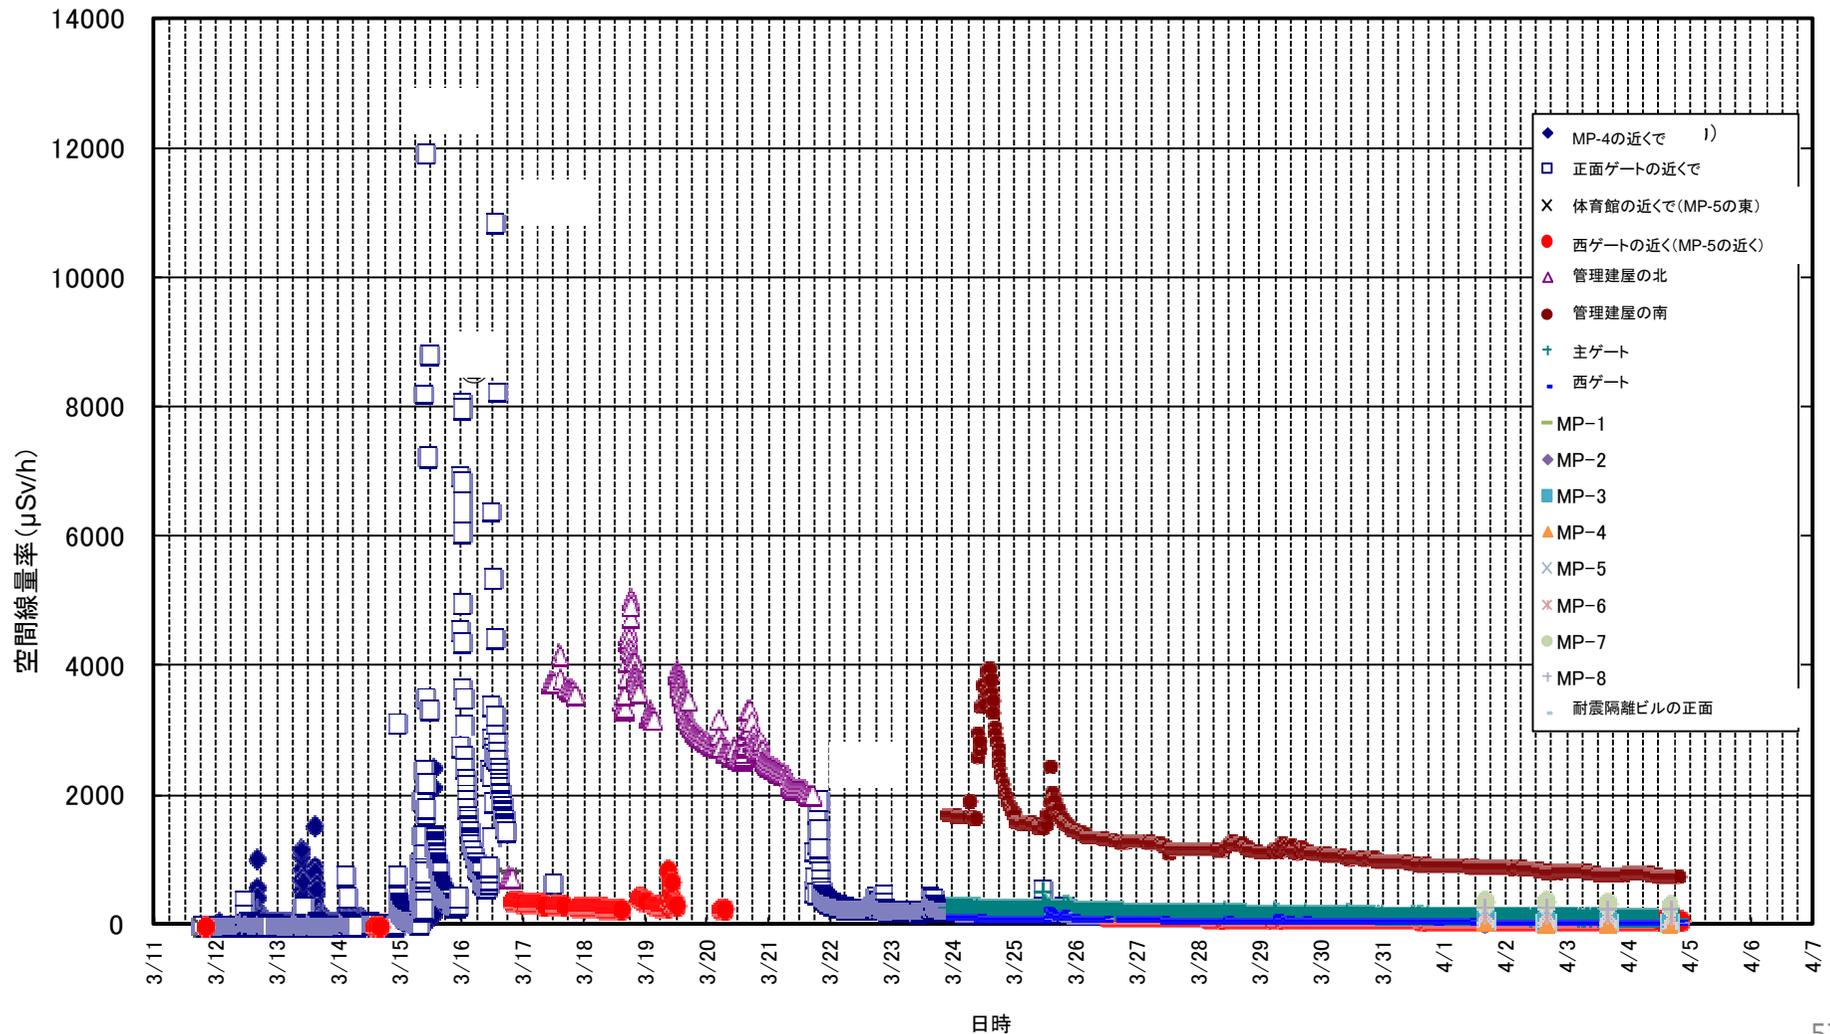
1Fのモニタリング時間的变化

●3月15日の正門付近の線量:11930 $\mu$ Sv/hを記録

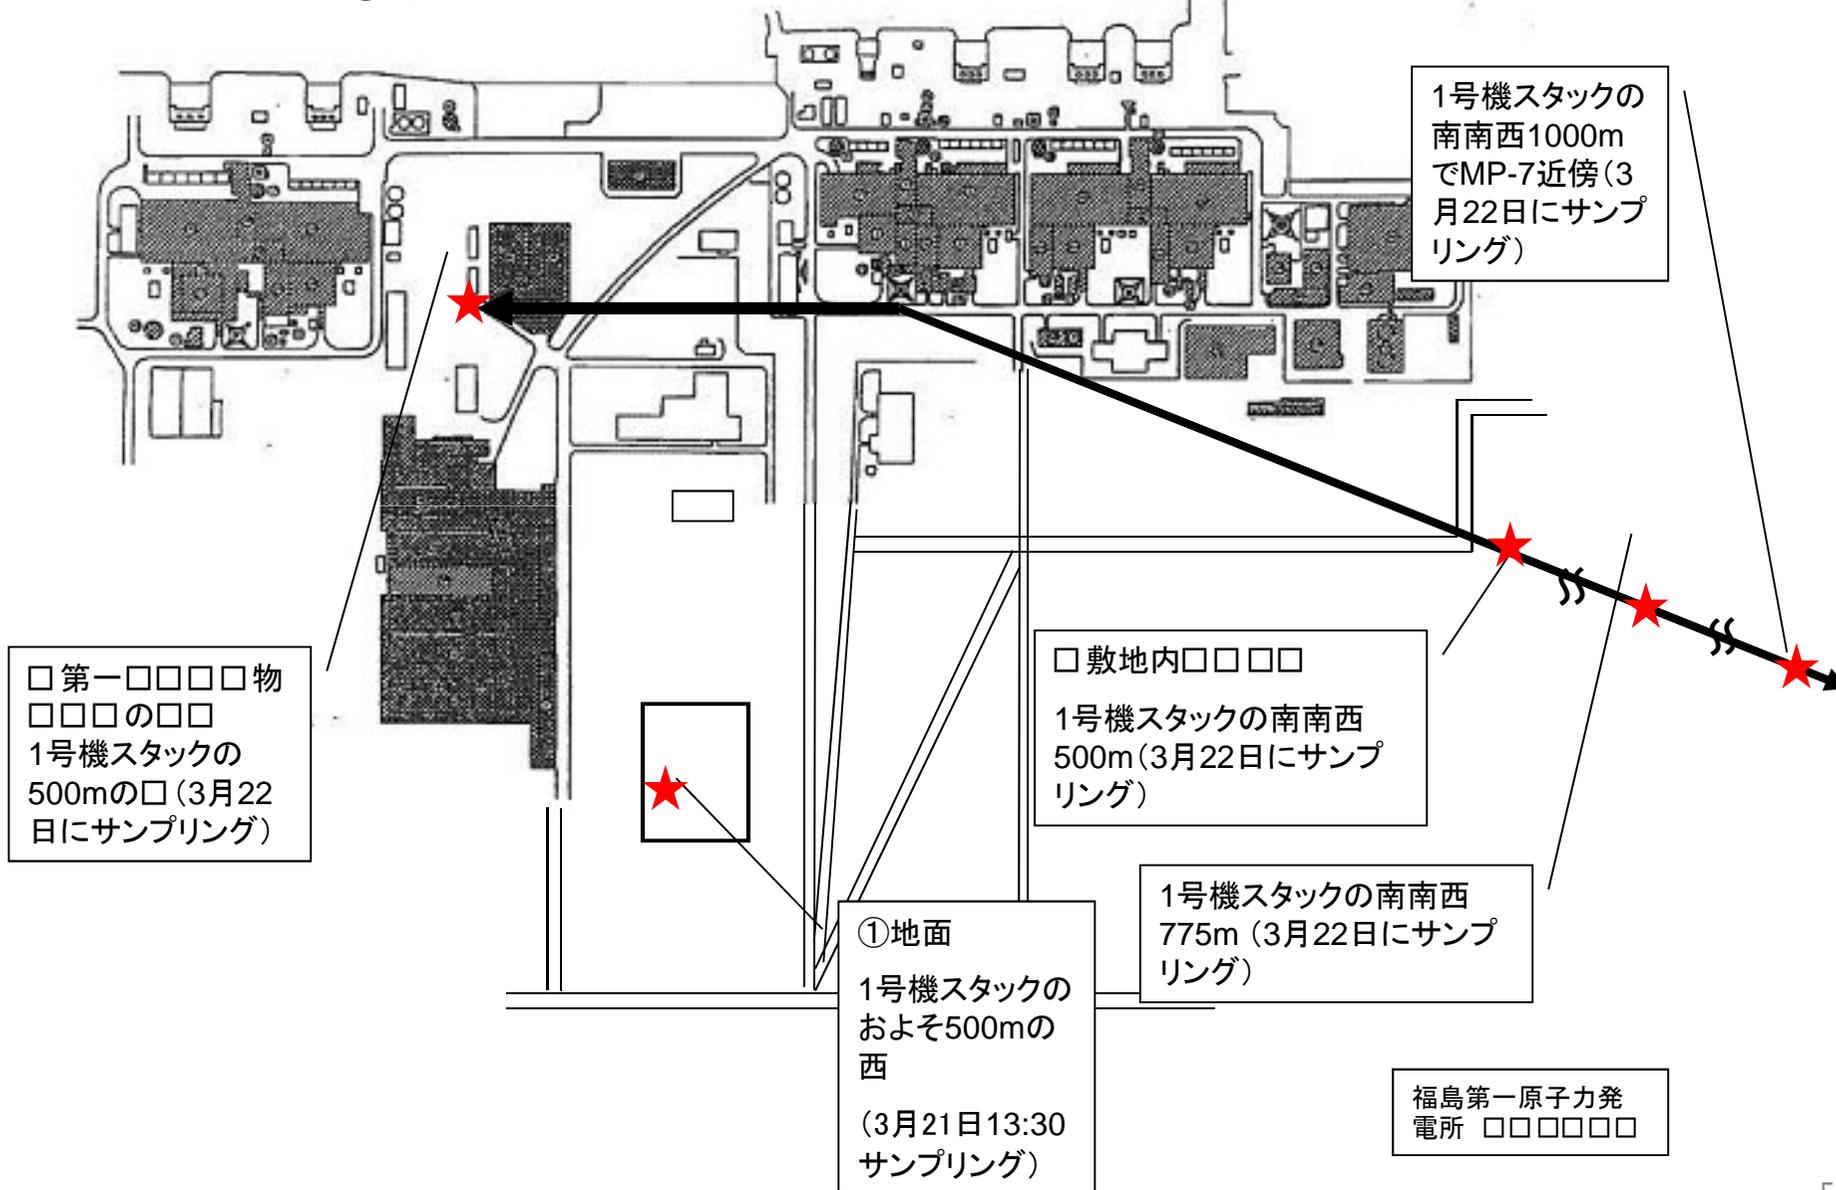
### ②福島第一原子力発電所の土壌中の放射性物質の検出

- 検出されたPu - 238、Pu - 239およびPu - 240の濃度は過去の大気圏核実験後に日本で観察されたレベル以内。
- サイト敷地内と固体廃棄物貯蔵庫で検出されたPu - 238の比放射能は、Pu - 239とPu - 240で、それぞれ2.0と0.94であった。これらのPu類は今回の事故によるものと考えられる。

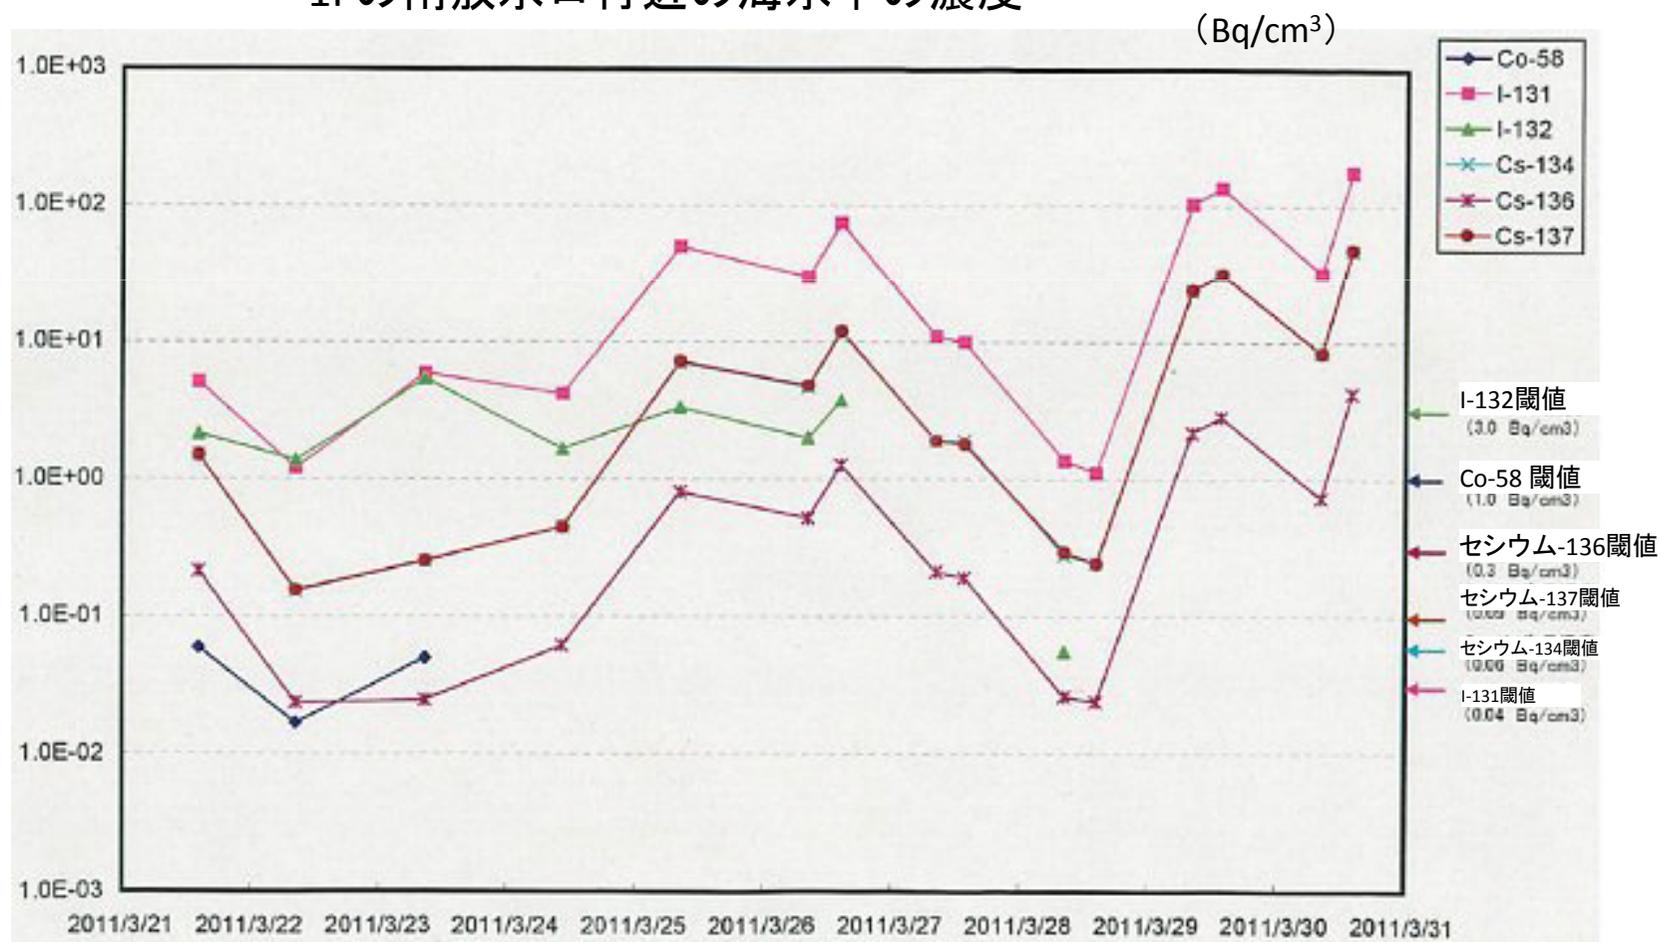
1Fの南放水口付近の海水中の濃度

- 3月31日に記録された放射性ヨウ素131の濃度は、周辺監視区域外の水に定められている限度のおよそ4385倍であった。

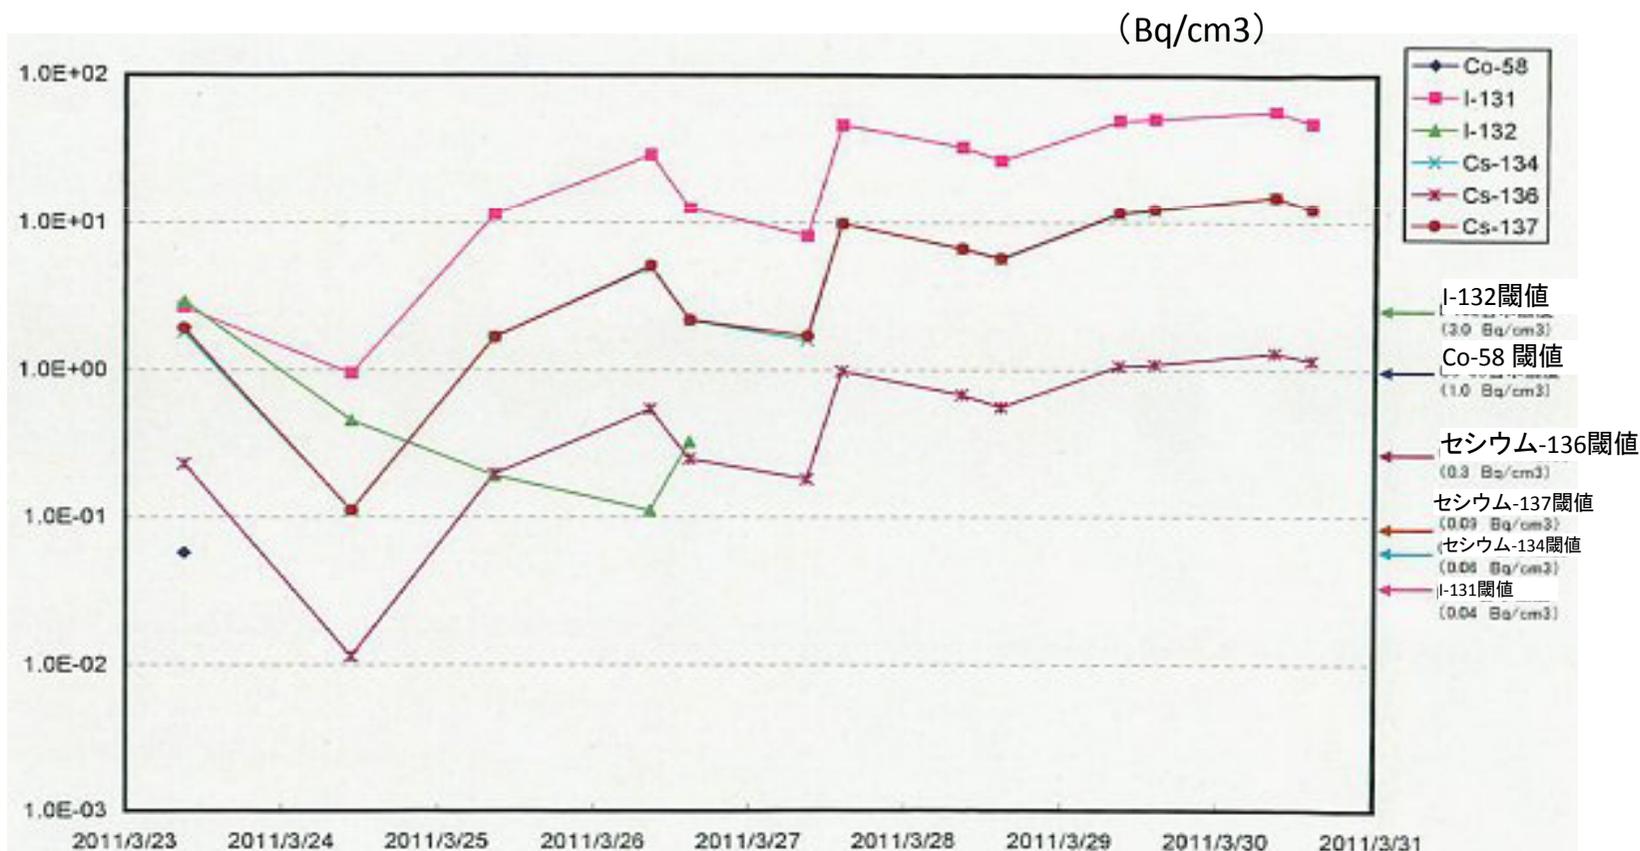
### 1F5-6号機放水口北側(5-6号機放水口の約30m北)の放射能濃度

- 3月31日に記録された放射性ヨウ素131の濃度は、周辺監視区域外の水について定められた限度のおよそ1425倍であった。

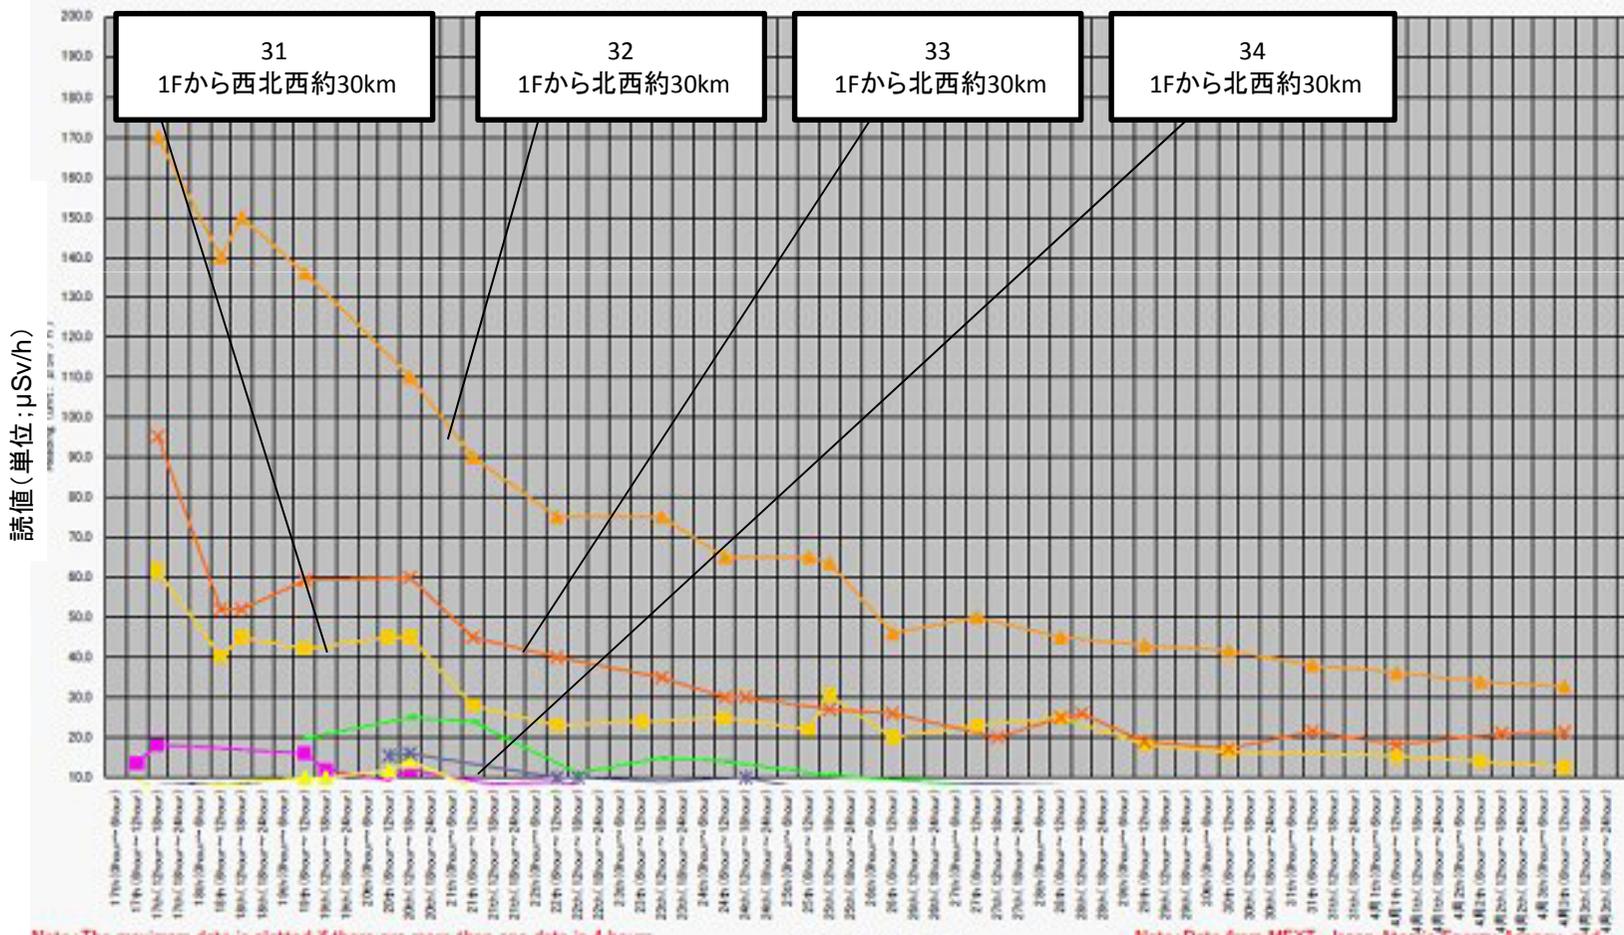
福島第一原子力発電所の20km区域の外のモニタリングポストでの値

- 3月17日から全般的な線量率は下降。
- 例えば、監視点#32で記録された最大値はおおよそ170 $\mu$ Sv/hとなったが、その後低下し、直ちに健康に影響を与えるものではない。

Note: The maximum data is plotted if there are more than one data in 4 hours.  
 注: 4時間以内に複数のデータがある場合は、最大値を示す。  
 注: この図は10 $\mu$ Sv/h以上のデータのみを示す。

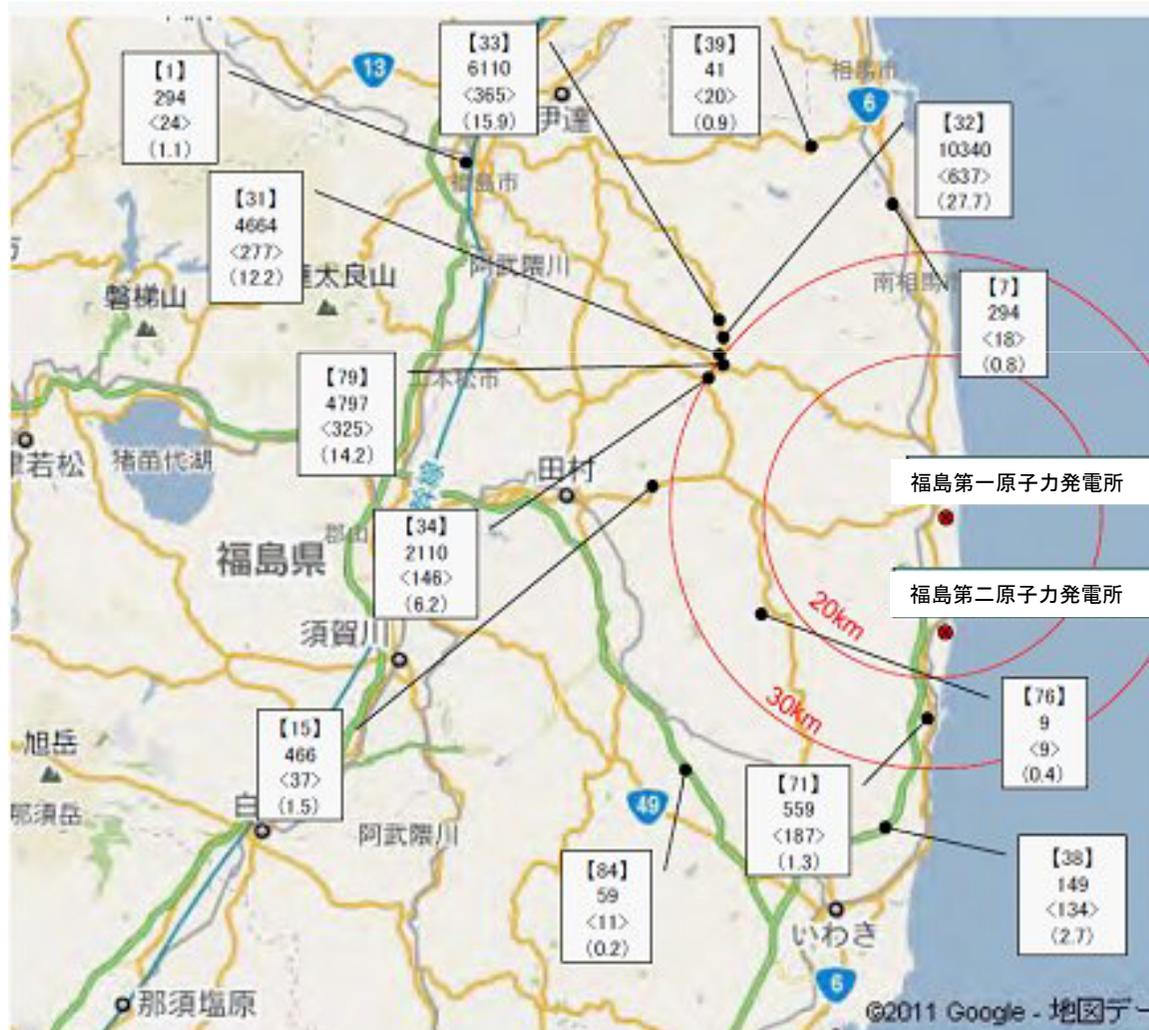
福島第一原子力発電所から外部のモニタリングポストの集積線量の測定値

- 4月3日までに測定された集積空間線量率は、1Fから北西約30kmの#32の地点で、10,340 $\mu$ Svとなった。

集積線量の測定値は、測定開始から4月2日までの、一日から10日間の集積線量である。
